INFORME TÉCNICO DE FISCALIZACIÓN AMBIENTAL

PROYECTO INMOBILIARIO TERRANOVA HOME

DFZ-2022-1311-IX-SRCA

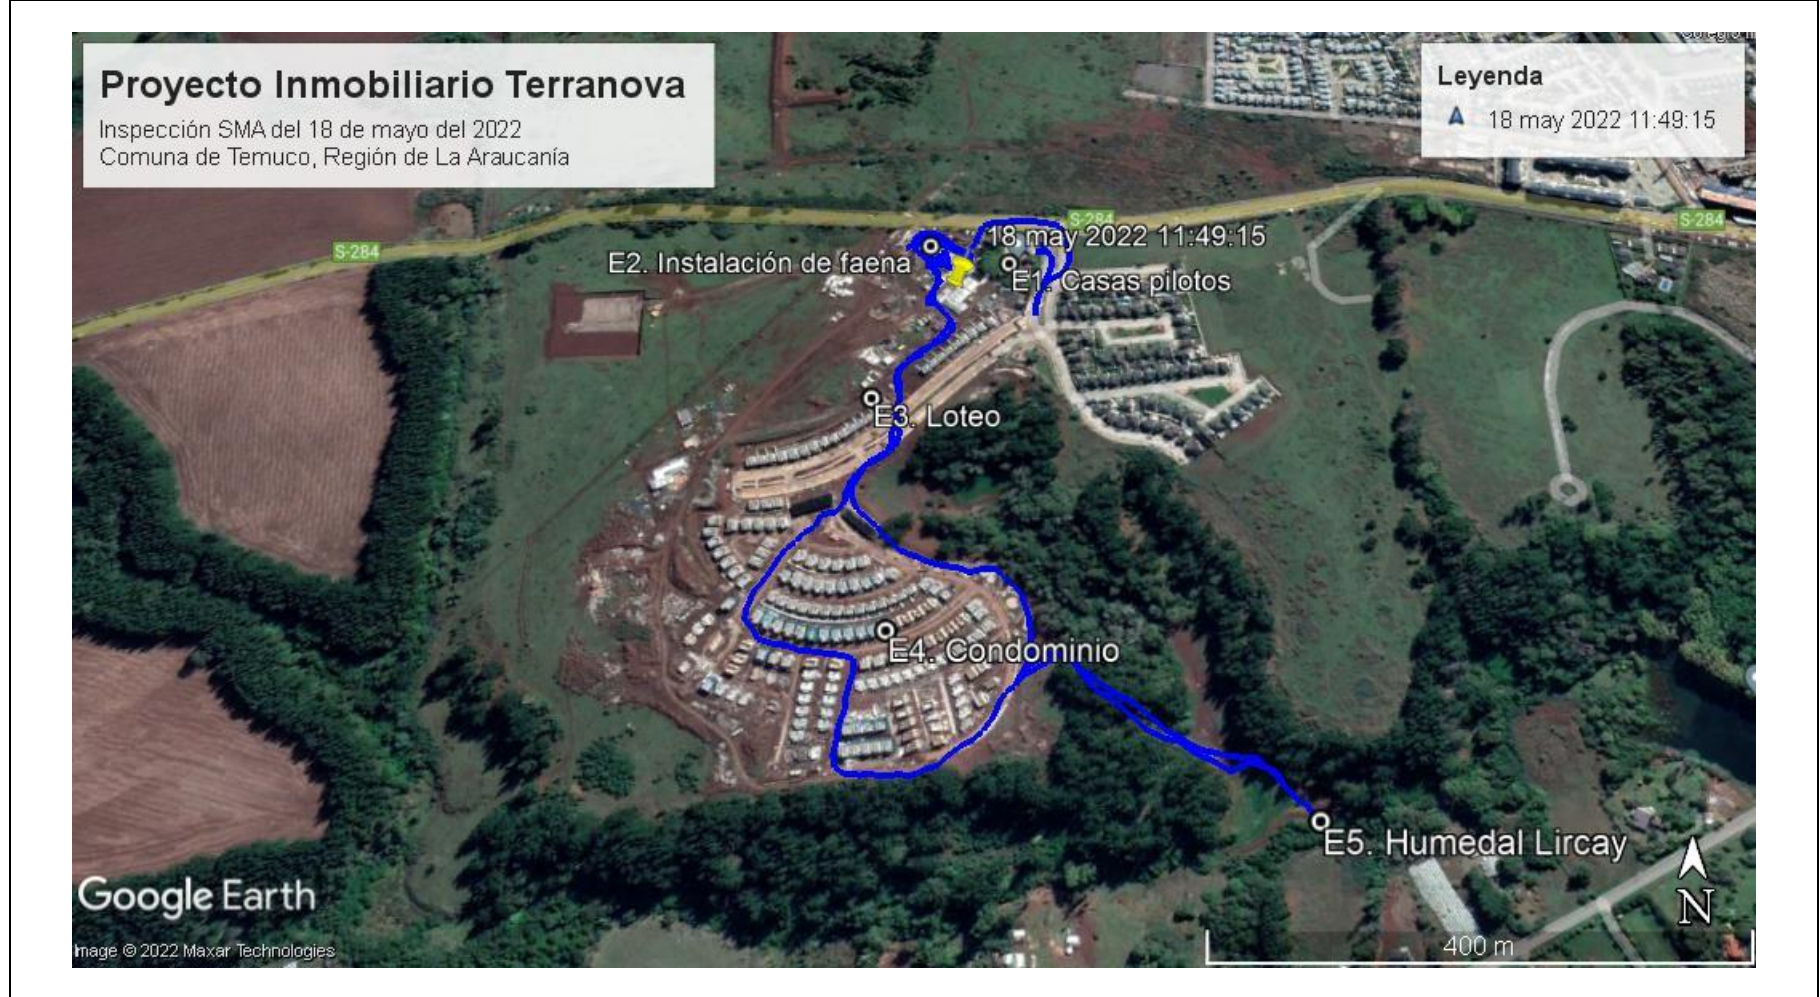
Imagen 1. Recorrido realizado por la SMA en inspección del día 18 de mayo del 2022. Fuente: Elaboración propia, Google Earth, 2022.

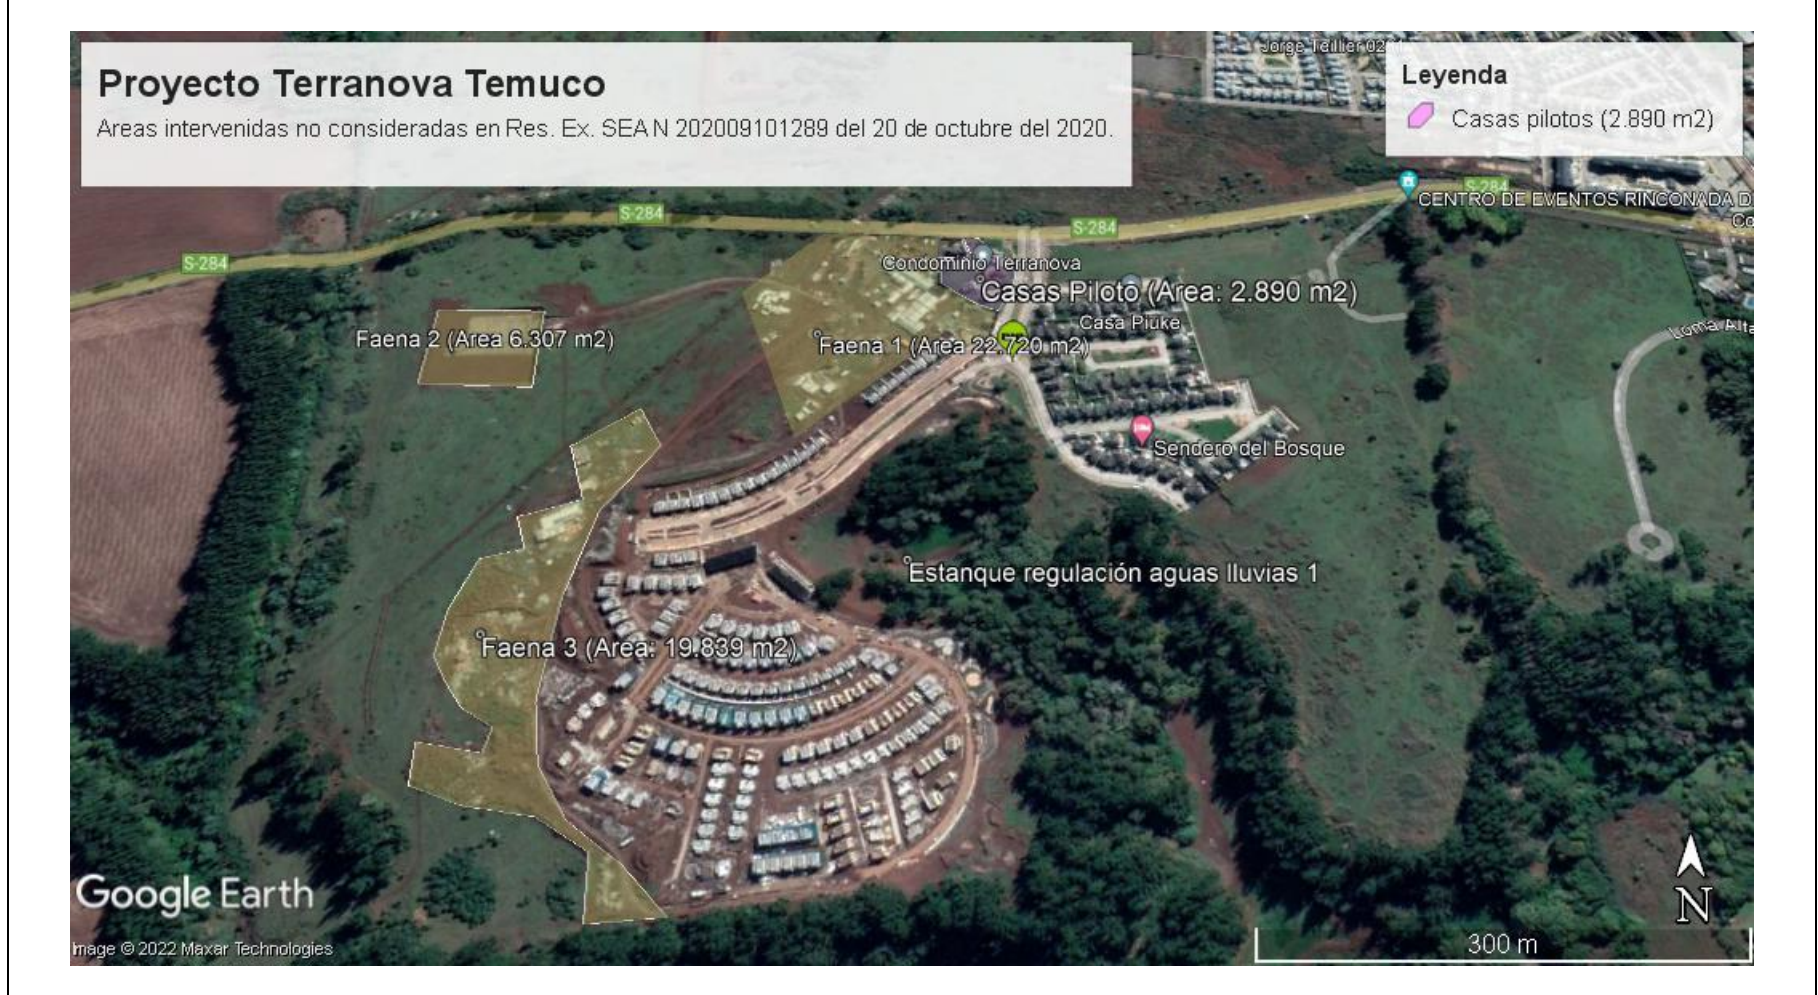
Imagen 3. Superficies de áreas intervenidas por instalación de faena y sala de ventas y casas pilotos del proyecto Terranova Home Temuco. Fuente: Elaboración propia, 2022).

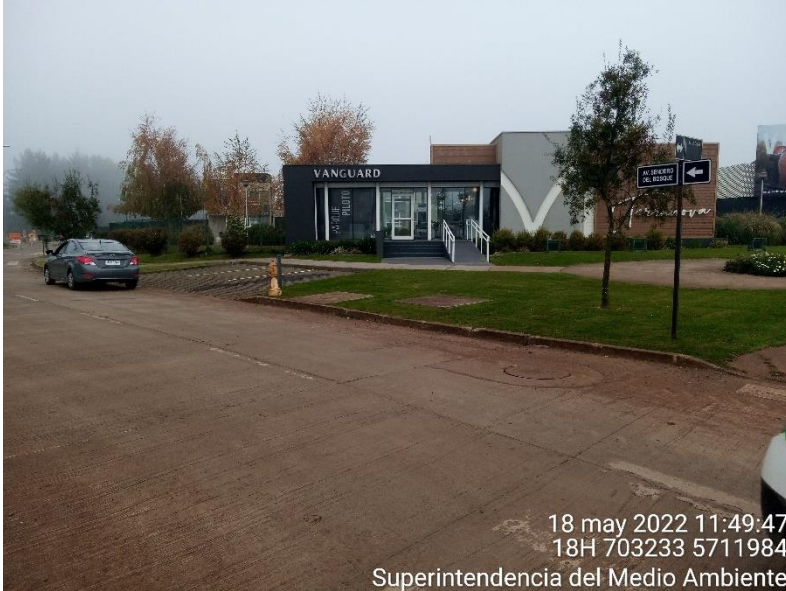
Fotografía 1.

Descripción del medio de prueba: Imagen de la sala de ventas, la cual se ubica en un recinto junto con dos casas pilotos del proyecto Terranova Home.

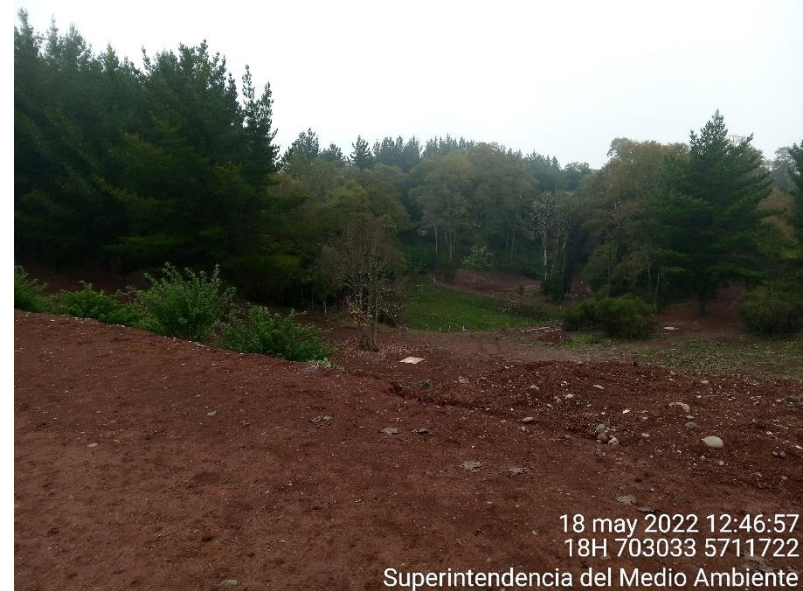
Fotografía 2.

Descripción del medio de prueba: Imagen de la laguna de regulación de aguas lluvias que se ubica al lado Este del control de ingreso al condominio.

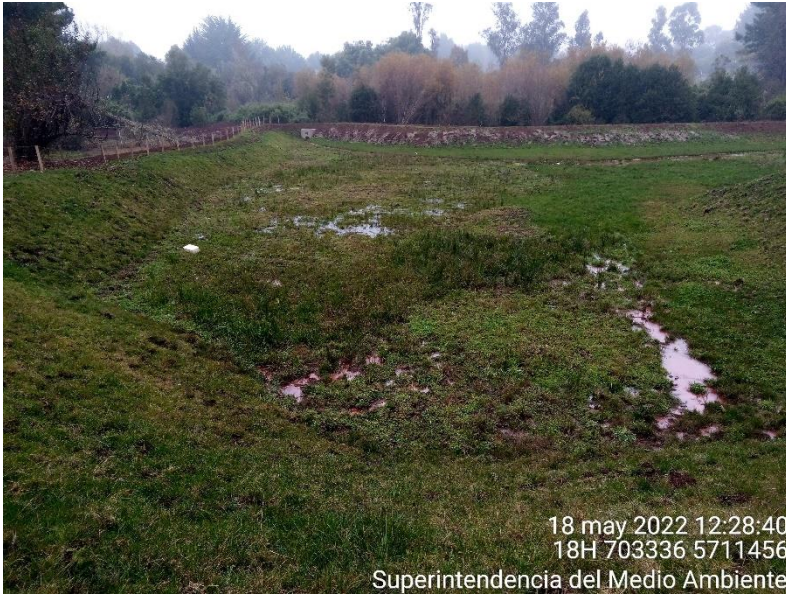
Fotografía 3.

Descripción del medio de prueba: Segunda laguna de regulación de aguas lluvias, ubicada al Norte del Estero Lircay.

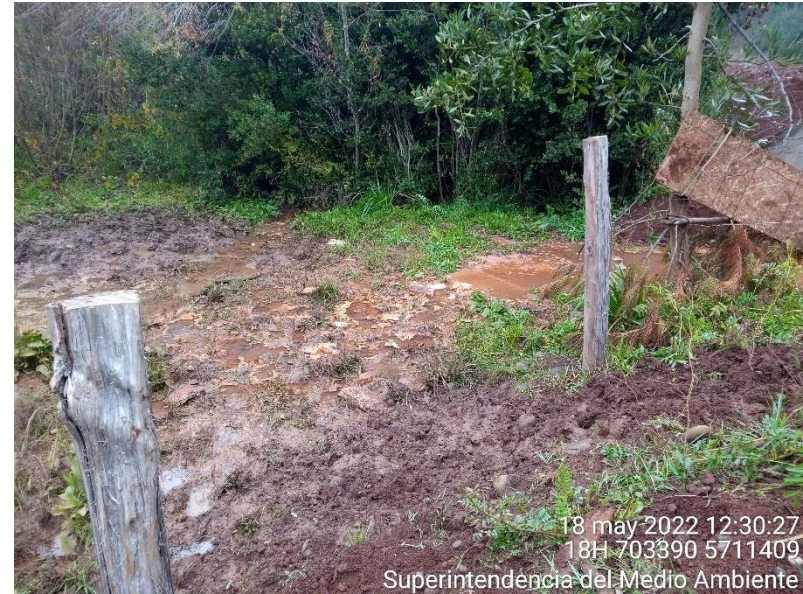
Fotografía 4.

Descripción del medio de prueba: Sector de descarga de aguas desde la laguna de regulación al Estero Lircay, este sector presenta la existencia de residuos provenientes de las obras en construcción.
