**INFORME TÉCNICO DE FISCALIZACIÓN AMBIENTAL**

**PARQUE EÓLICO TCHAMMA**

**DFZ-2022-653-II-RCA**

**JUNIO 2022**

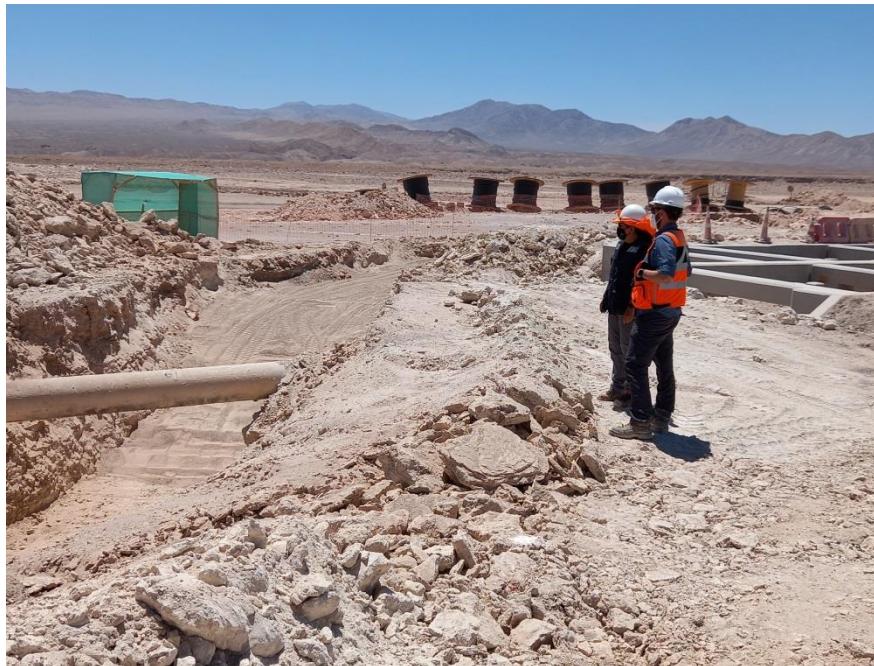
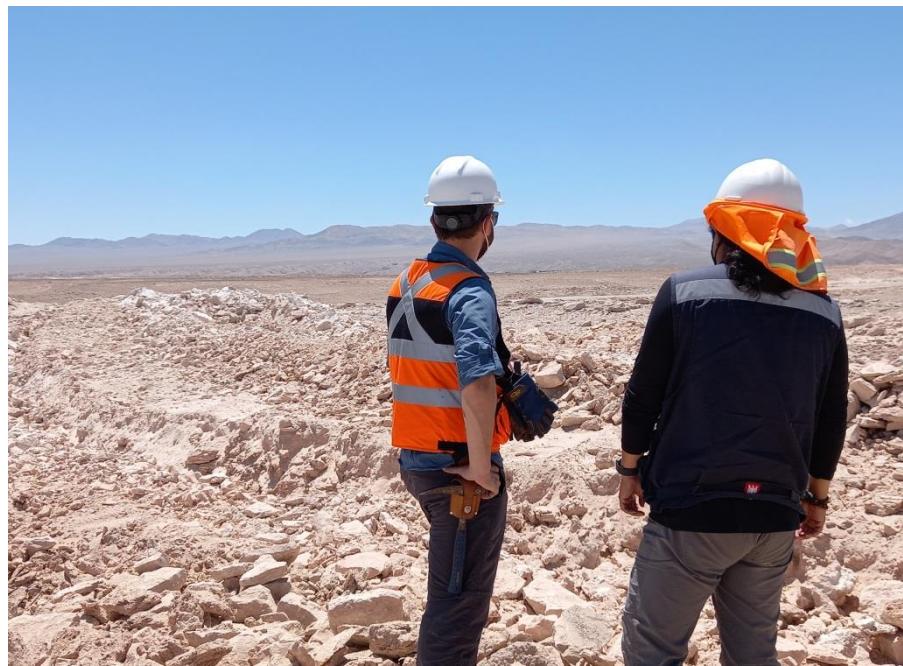
- Área denominada Eje 29 donde se ejecutan construcción de zanjas con una pila de material rocoso asociado al material de excavado. Se informó al titular que el relleno de estas zanjas implica un movimiento de tierra por lo que debe continuar el monitoreo paleontológico permanente. (Ver fotografía N°1).
- La Sra. Jennifer Rojas, paleontóloga, informó que existen 3 frentes activos en donde las respectivas excavaciones se realizan de manera paralela y que ella junto con el arqueólogo, van visitando uno a uno para efectuar el monitoreo, señalando que mientras están en un frente, los otros dos no detienen la faena.
- En los sectores denominados “Eje 2 altura TC28” y “Eje 27” se constató la presencia de labores de relleno de zanja, con el mismo material que se extrajo en su construcción y que corresponde a unidades fosilíferas. (Ver fotografías N°2 a la N°4)

<b>Fotografía 1.</b>	<b>Fecha: 10-03-2021</b>	<b>Fotografía 2</b>	<b>Fecha: 10-03-2021</b>
<b>Coordenadas UTM DATUM WGS84 HUSO 19</b>	<b>Norte: 7.512.104</b>	<b>Este: 494.054</b>	<b>Coordenadas UTM DATUM WGS84 HUSO 19</b>
<b>Descripción del medio de prueba:</b> Se observa construcción de zanjas en sector denominado Eje 29.		<b>Descripción del medio de prueba:</b> Se observa construcción de zanjas en sector denominado Eje 2 altura TC28.

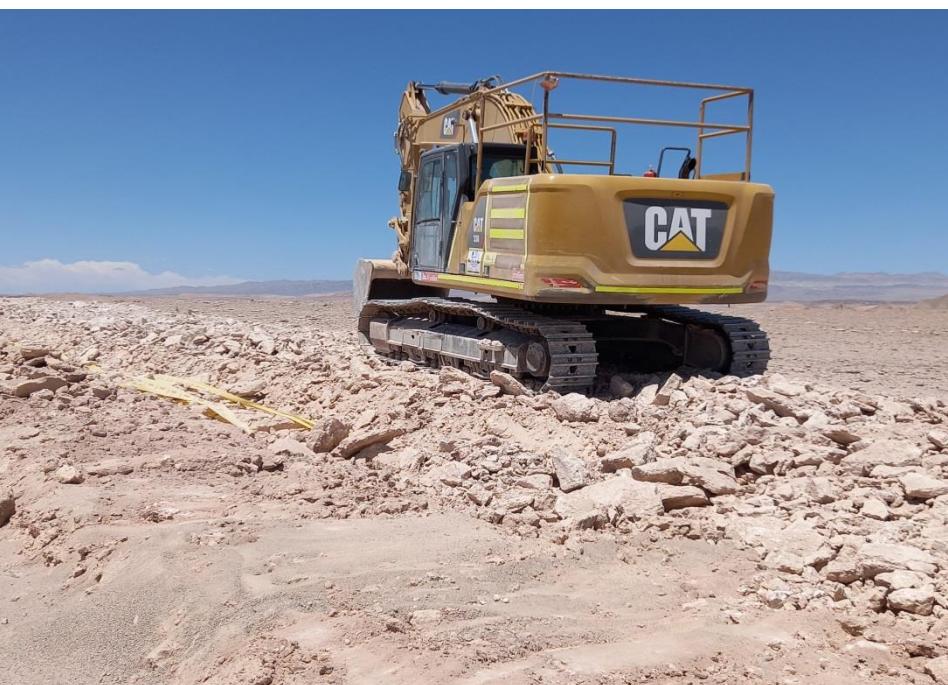
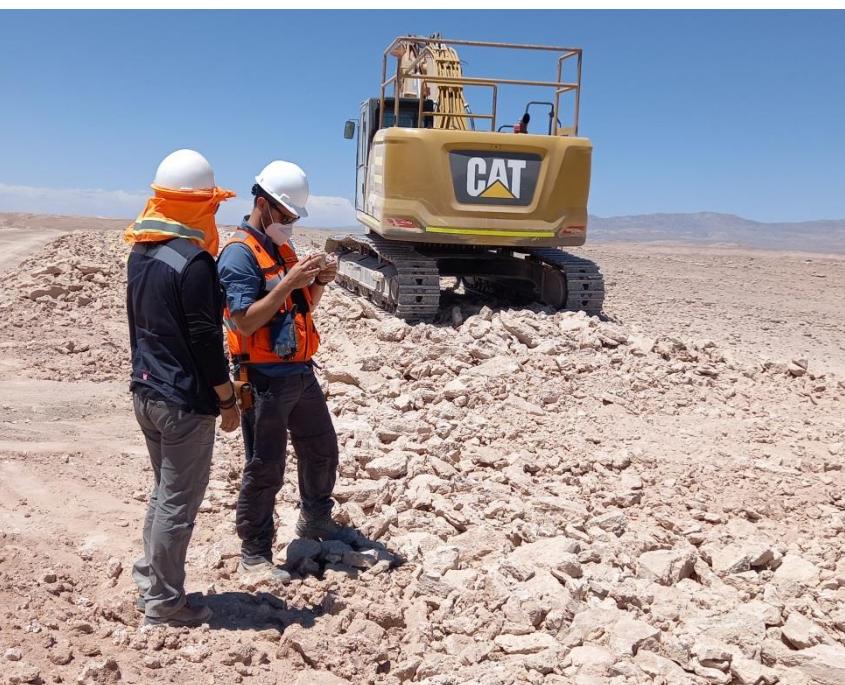
<b>Fotografía 3.</b>	<b>Fecha: 10-03-2021</b>
<b>Coordenadas UTM DATUM WGS84 HUSO 19</b>	<b>Norte: 7.511.070</b> <b>Este: 488.717</b>
<b>Descripción del medio de prueba:</b> Se observa maquinaria realizando labores en sector denominado Eje 27.	<b>Fotografía 4.</b> <b>Fecha: 10-03-2021</b>
	<b>Coordenadas UTM DATUM WGS84 HUSO 19</b>
	<b>Norte: 7.511.070</b> <b>Este: 488.717</b>
	<b>Descripción del medio de prueba:</b> Se observa maquinaria realizando labores en sector denominado Eje 27.

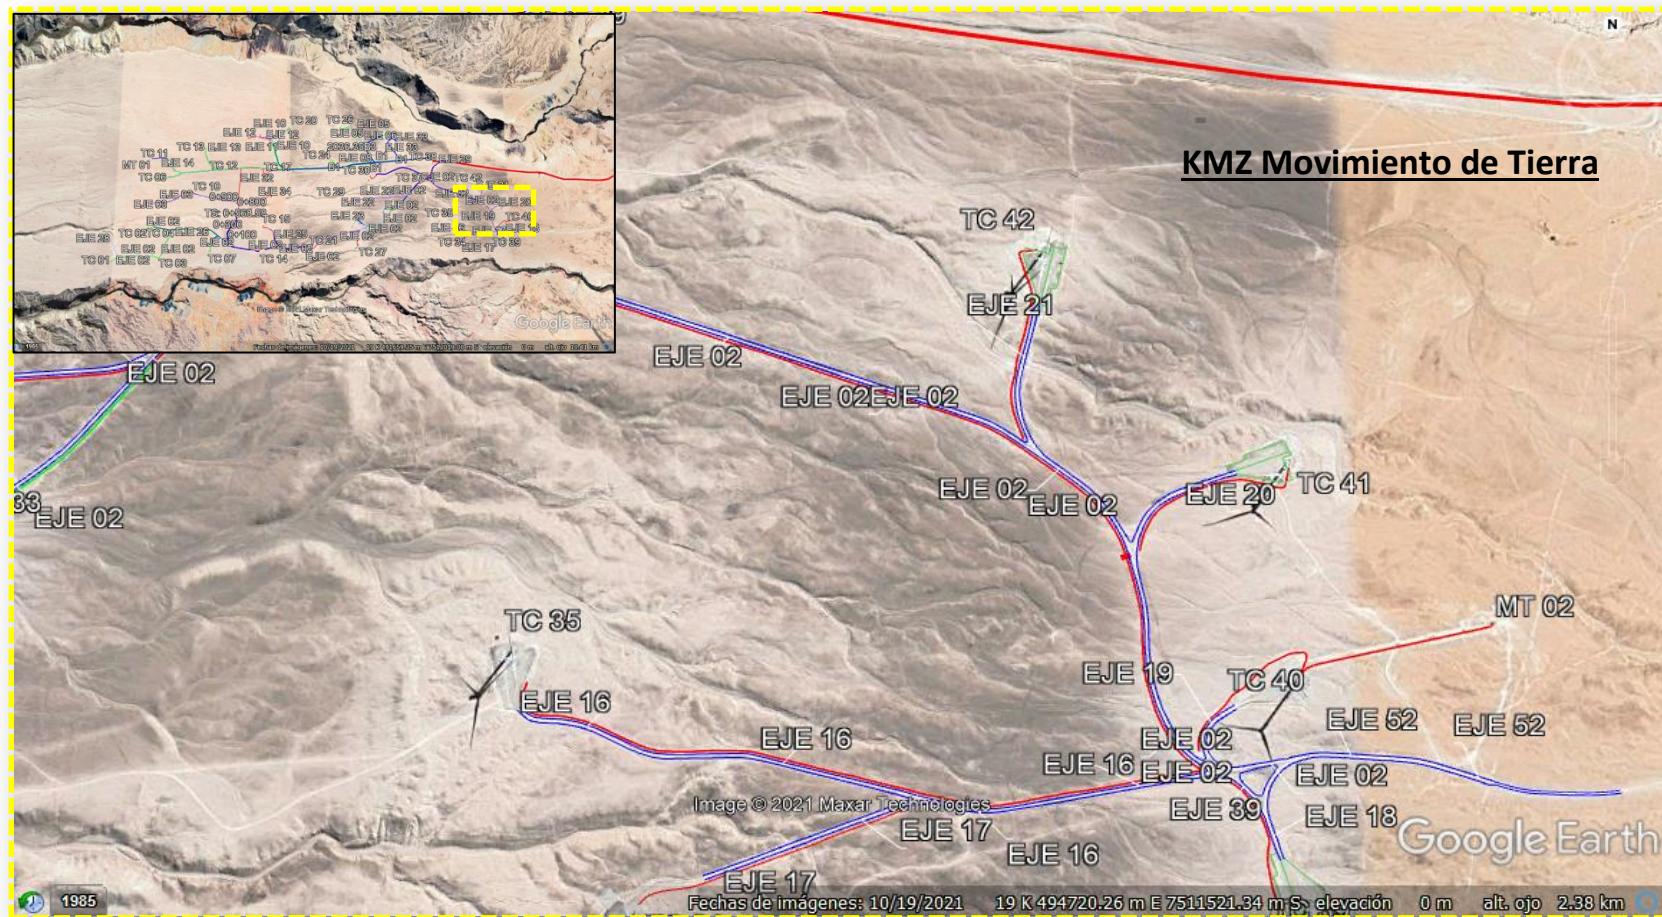
<b>Registro 4.</b>	<b>Fuente:</b> Antecedente provisto por AR Tchamma SpA Carta CL24-1217-LET-EN-MRP-030 del 17 de marzo de 2021 (Anexo 2).
<b>Descripción medio de prueba:</b> Se aprecia diagrama de movimiento de tierra en la construcción del proyecto Parque Eólico Tchamma. (en amarillo el zoom del diagrama)
