INFORME TÉCNICO DE FISCALIZACIÓN AMBIENTAL

OBRAS PROYECTO PROYECTO HACIENDA LILEN BULNES

DFZ-2022-1582-XVI-SRCA

JULIO 2022

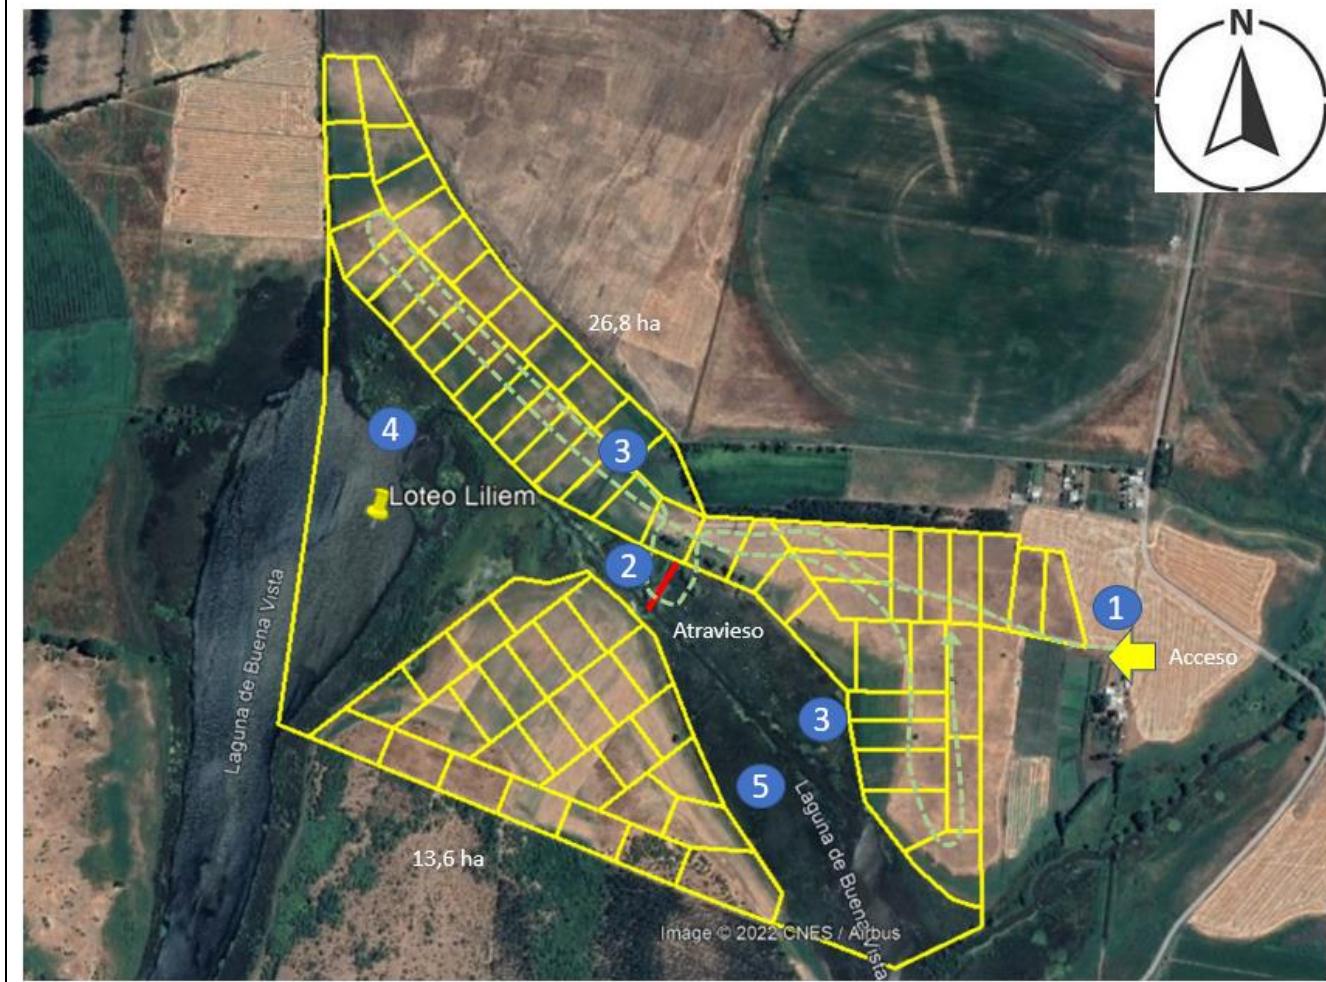
3.3.2 Esquema de recorrido

Nº de estación	Nombre/ Descripción de estación
1	Acceso Loteo
2	Obras de atravesio Laguna Buenavista
3	Obras de canalización y drenaje
4	Laguna Buena vista poniente
5	Laguna Buena vista oriente

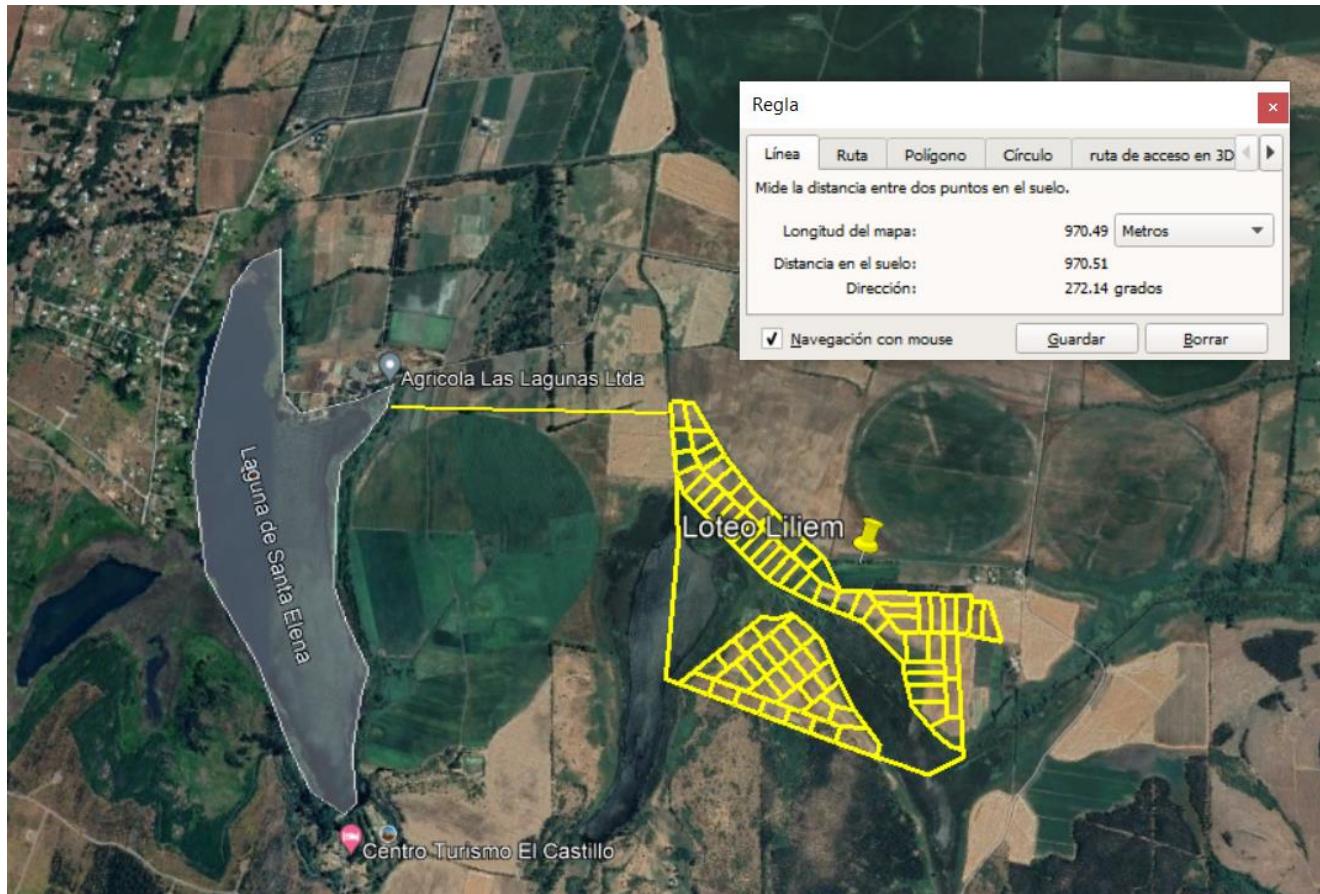
Respecto del examen de la información asociado a al sitio prioritario de conservación de la biodiversidad SP2-060, se da cuenta que las obras de intervención y loteo se emplaza a 981 m al oriente del sitio prioritario para la biodiversidad.

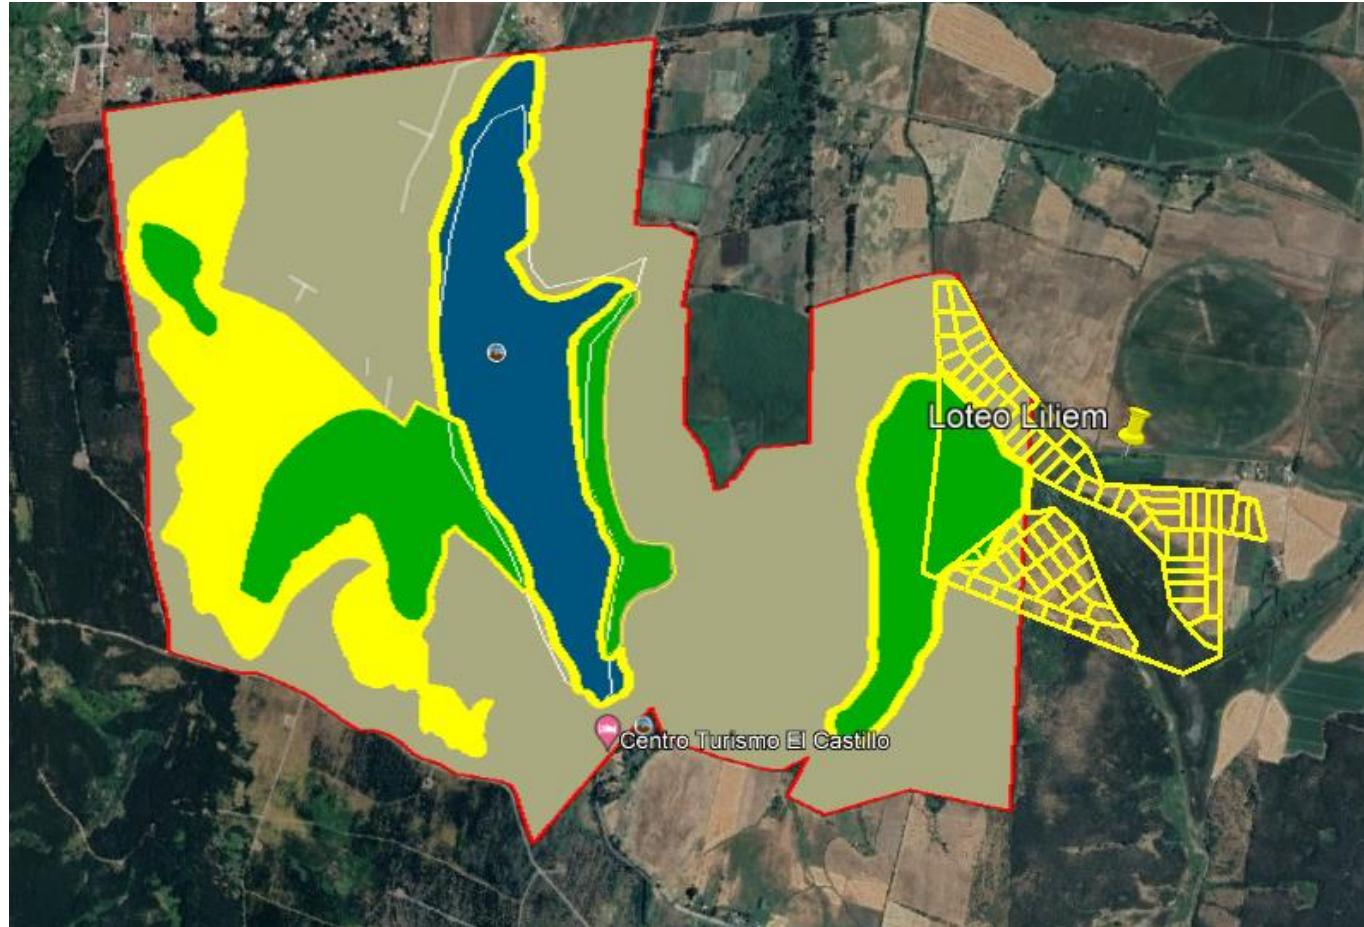
La I. Municipalidad de Bulnes, en atención a Ord. N° 89 de fecha 14 de junio de 2022 que remite expediente técnico para la postulación sitio prioritario Laguna Santa Elena y Sistema Lacustre Como Santuario De La Naturaleza (color rojo), de los antecedentes presentados se da cuenta que en la propuesta existen 34 parcelas que se superponen con la delimitación del santuario de la naturaleza, las que coinciden con las obras de canalización de aguas del sector poniente.

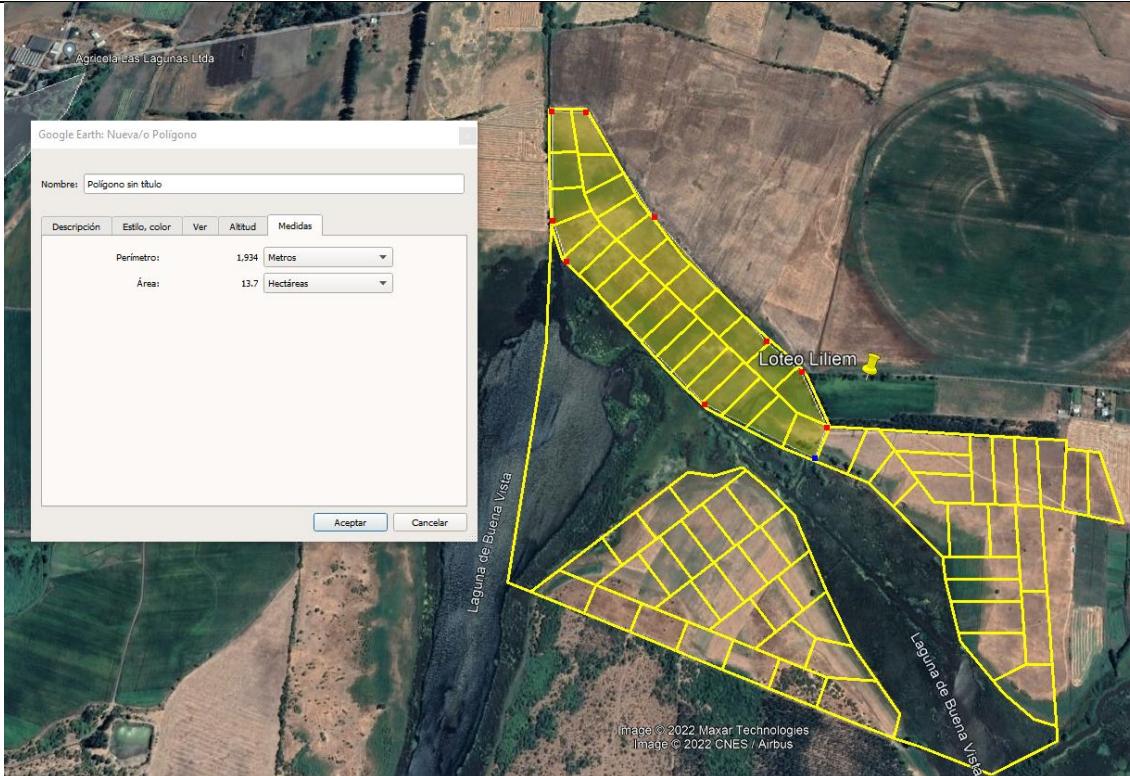
Respecto de la superficie sujeta a drenaje, esta es inferior a 30 ha, el titular en respuesta al acta de fiscalización cita que es de 11,82 ha drenada, según correcciones de terreno se ha estimado, de acuerdo a la fiscalización de 13,7 ha. Se adjunta imagen referencia.

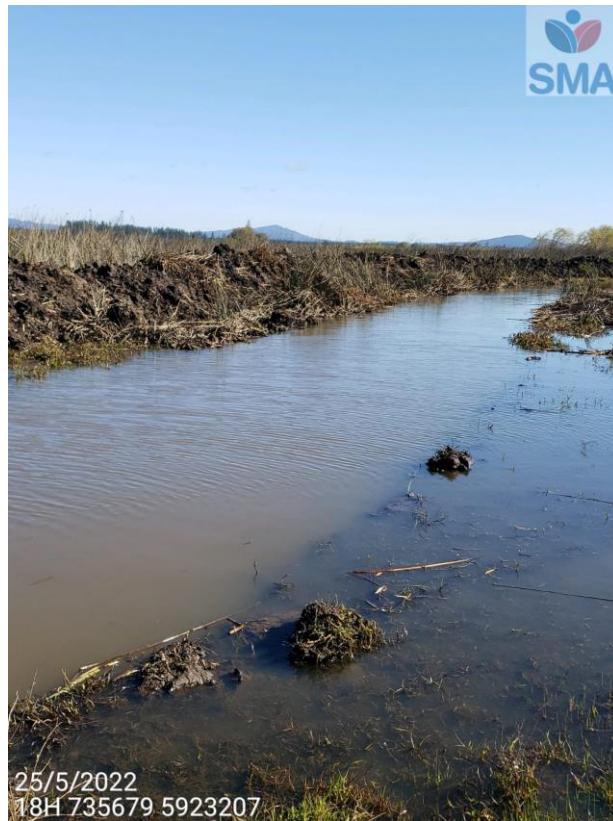
El proyecto a la fecha evidencia obras recientes de canalización y drenaje perimetral a los dos cuerpos de aguas que conforman la Laguna Buena Vistas en el sector norte de las mismas, estas se extienden por alrededor de 2 km y en un ancho promedio de 2-3 metros, con caudales del orden de 300 litros por segundo.	
La obra principal de canalización y drenaje citada, considera una intervención directa en el interior del cuerpo de agua con la finalidad de generar una obra de atravesio (puente) entre las Parcelas 50 y 51 según plano de loteo adjunto en esta acta.	
Hacia el sector de las parcelas de la primera etapa, existen tres obras de drenajes complementarias de alrededor de 150 metros cada uno, con canales abiertos con atravesos de caminos mediante tubería de HPDE que mantienen un proceso de drenaje del sector, con flujos continuos de 5 litros por segundo cada uno.	
De lo analizado se da cuenta que las obras hidráulicas sobre cauce natural y artificial, tienen por fin de lograr un proceso de drenaje y desecación de parte del sector que presenta anegamiento, vegas y humedales con el fin de habilitar parte del proyecto de parcelación con su red de conectividad interna.

Foto 2 INTERVENCIÓN DE MAYOR PROYECTO – Estación N3 Oriente

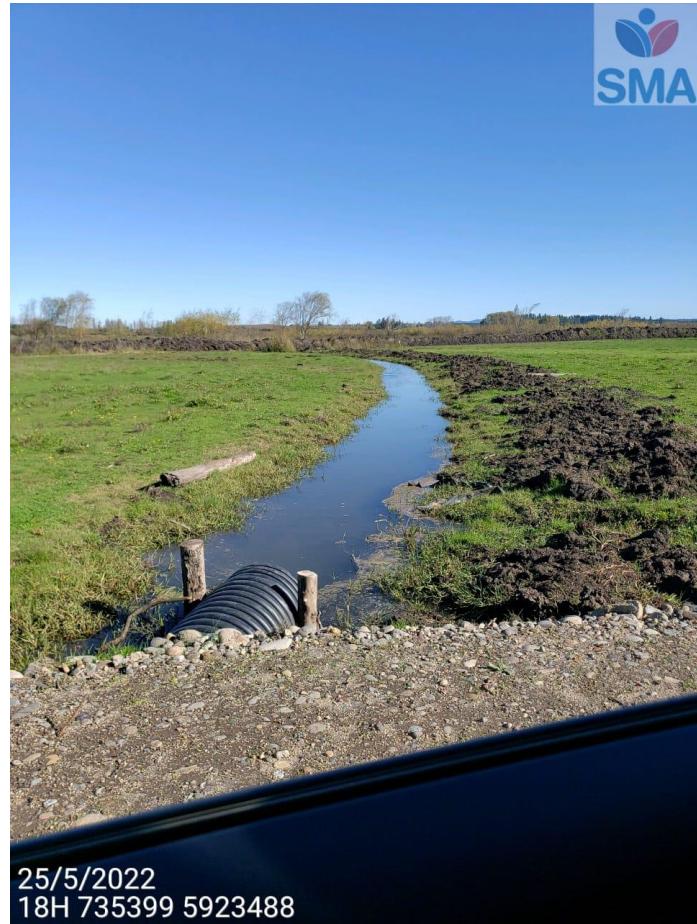
Foto 3 OBRAS DE DRENAJE LATERAL COMPLEMENTARIA –
Estación N3 poniente

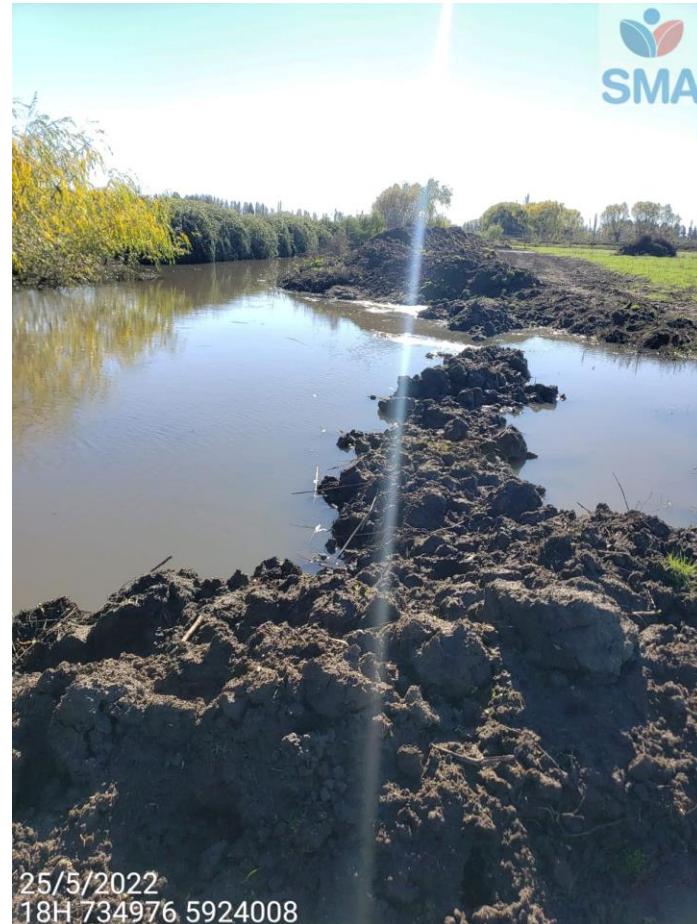
Foto 4 INTERVENCION MAYOR DE CAUCE – Estación N3
poniente

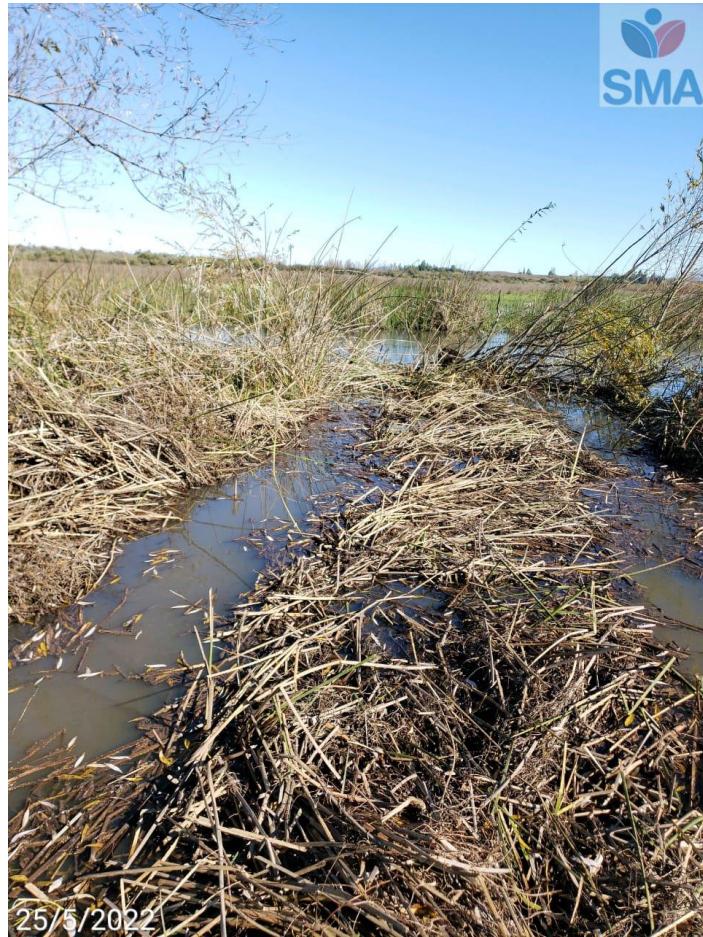
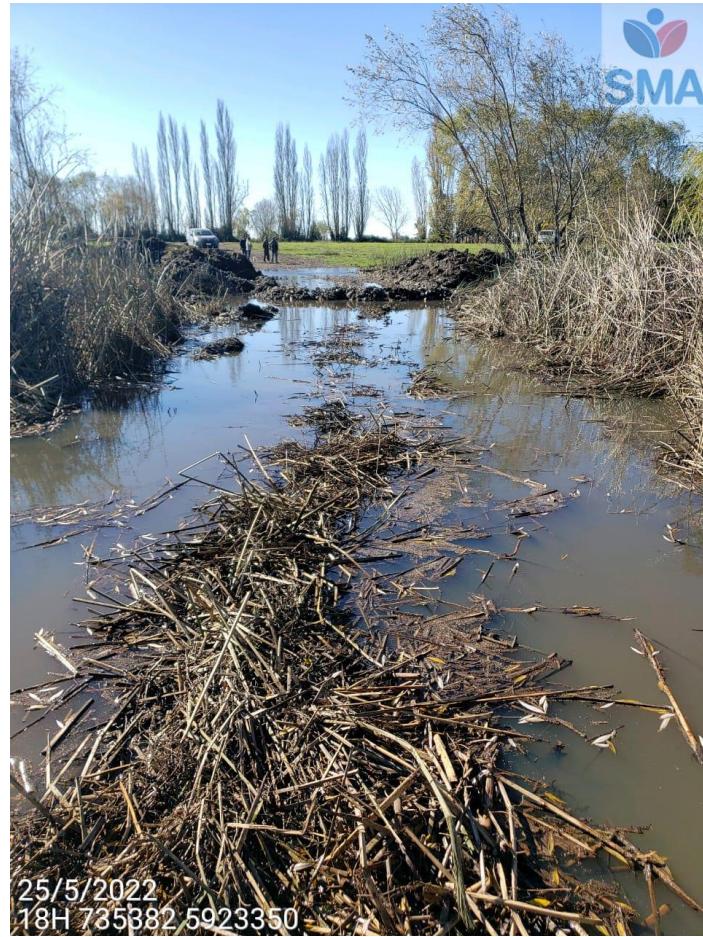
Cabe hacer presente que, si bien se consideró la instalación de obras de atravieso que conectará las parcelas 50 y 51 en a forma señalada en el acta de inspección, es decir, mediante la intervención directa en el interior del cuerpo de agua, ella ha sido definitivamente descartada y no será realizada, por lo que no existen obras que resten por materializar en el predio inspeccionado. Se complementa con planimetría en oficio original.

Foto 5 INTERVENCIÓN CUERPO DE AGUA SECTOR
ATRAVIESO PRIMERA Y SEGUNDA ETAPA – Estación N2

Foto 6 INTERVENCIÓN CUERPO DE AGUA SECTOR
ATRAVIESO PRIMERA Y SEGUNDA ETAPA – Estación N2
