INFORME TÉCNICO DE FISCALIZACIÓN AMBIENTAL

VERTEDERO DE ESCOMBROS MUNICIPAL - ALTO HOSPICIO

DFZ-2022-1182-I-SRCA

JULIO 2022

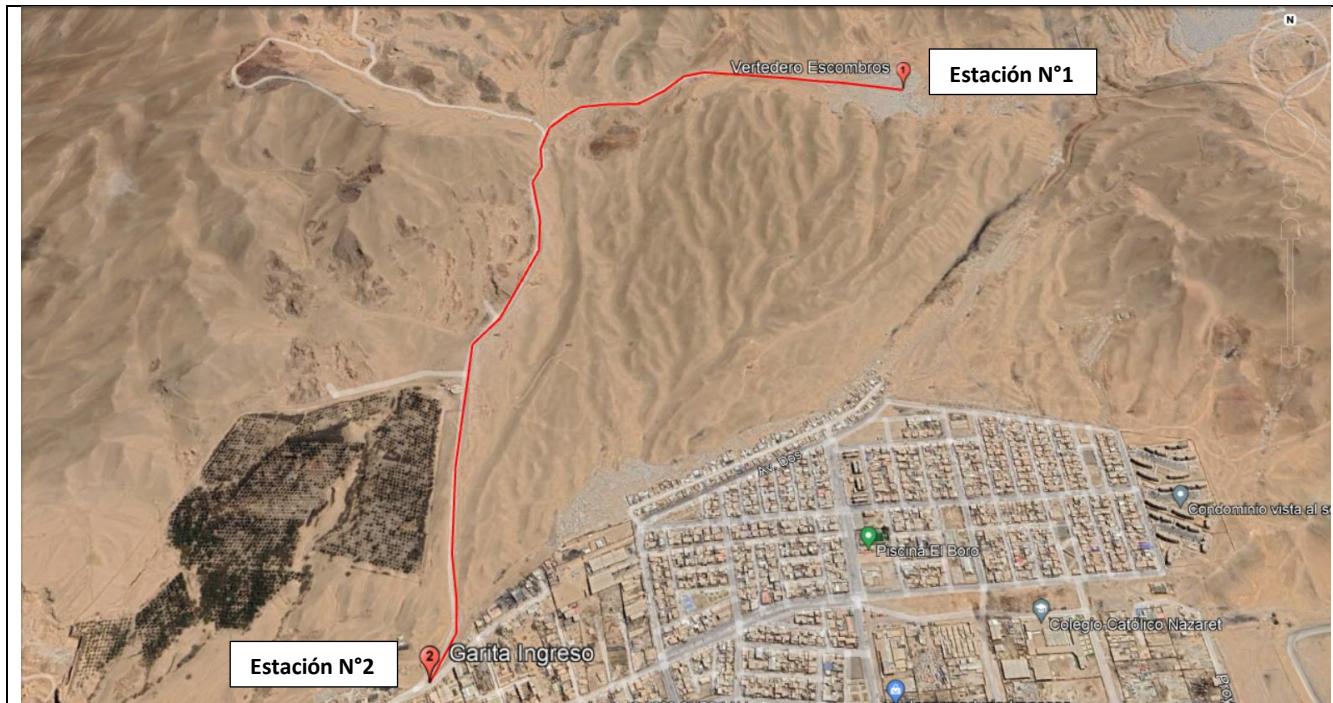
3.3.2 Esquema de recorrido

El recorrido fue en primera instancia directo hacia el Vertedero de escombros (Estación N°1), para volver por el mismo camino (ruta en rojo) hasta la Garita de Ingreso (Estación N°2).

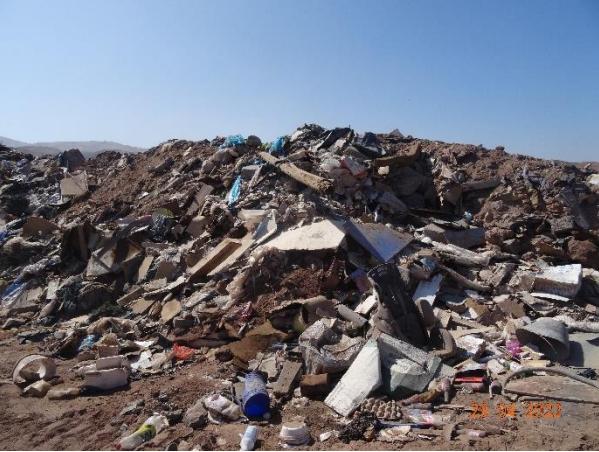
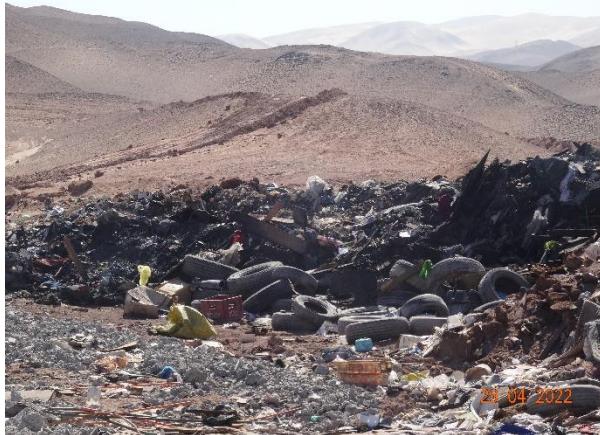
Se constató la existencia de vertedero en coordenadas UTM WGS 84 Huso 19 S 385.467 m E y 7.761.972 m N, donde fue posible observar un área extensa de residuos dispuestos sin compactar consistentes en: escombros, plásticos, neumáticos, cartón, entre otros (Fotografías 1 y 2).

Fotografía 1		Fecha: 29-04-2022		Fotografía 2			
Coordenadas UTM DATUM WGS 84 HUSO 19 S		Norte: 7.761.972 Este: 385.467		Coordenadas UTM DATUM WGS 84 HUSO 19 S			
Descripción del medio de prueba: Acopio de residuos domiciliarios y asimilables (envases plásticos, cartones, envases de vidrio, entre otros) en Vertedero de Escombros.			Descripción del medio de prueba: Acopio de envases plásticos, cartones, neumáticos en Vertedero de Escombros.

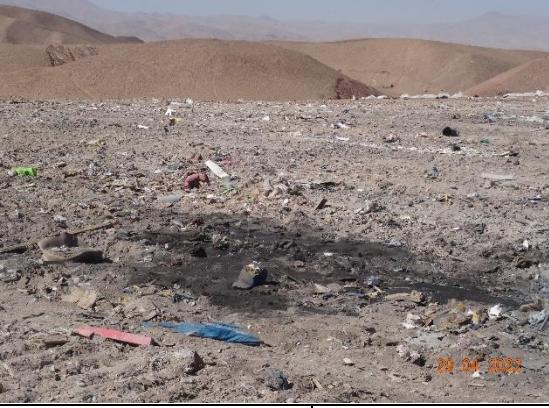
Se constató que existían sectores con vestigios de quema de residuos. Además, fue posible observar residuos con fuego activo al momento de la inspección (Fotografías 3 y 4).

Fotografía 3		Fecha: 29-04-2022		Fotografía 4			
Coordenadas UTM DATUM WGS 84 HUSO 19 S		Norte: 7.761.972 Este: 385.467		Coordenadas UTM DATUM WGS 84 HUSO 19 S			
Descripción del medio de prueba: sectores con vestigios de quema de residuos.			Descripción del medio de prueba: Residuos con fuego activo durante el recorrido.

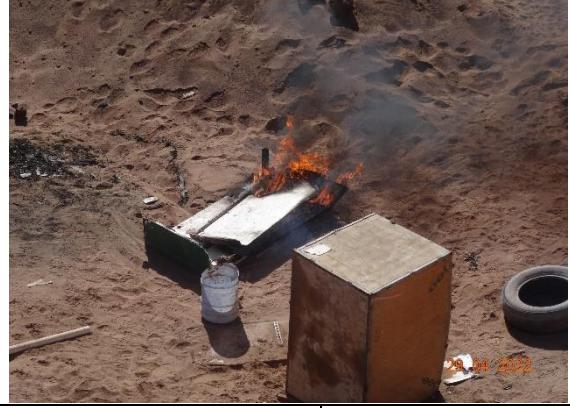
El titular señala en ORD. N°242/2022 que “...la existencia de vestigios de fuego y la existencia de pequeños focos en el lugar, *ha obedecido íntegramente al hecho del incendio ocurrido anteriormente, en el sitio y eventualmente a la recepción de escombros provenientes de otros incendios suscitados en la región*, cuyos escombros incandescentes son depositados de forma segregada en el recinto del relleno de escombros”. Al respecto, señalar que en Fotografía 4 se evidencia que el fuego es de procedencia distinta a la señalada por el titular.

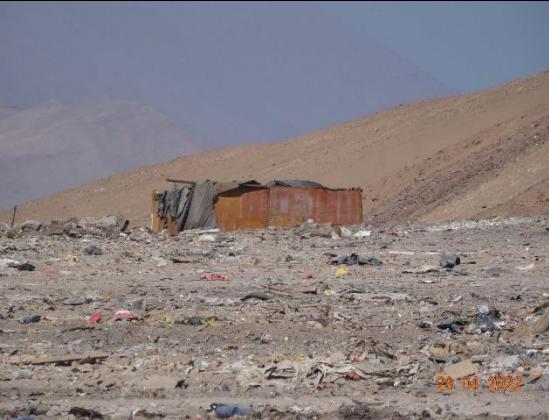
Se constató la existencia de “rucos” dentro del vertedero (Fotografía 5).

Fotografía 5		Fecha: 29-04-2022		Fotografía 6					
Coordenadas UTM DATUM WGS 84 HUSO 19 S	Norte: 7.761.972	Este: 385.467	Coordenadas UTM DATUM WGS 84 HUSO 19 S	Norte: 7.761.972	Este: 385.467				
Descripción del medio de prueba: Ruco dentro del vertedero de escombros.			Descripción del medio de prueba: Personal ajeno al vertedero de escombros realizando labores de segregación y recolección de residuos.

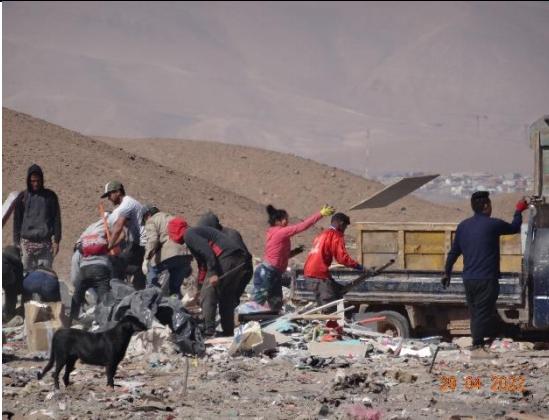
Se constató que, dentro del vertedero, precisamente en el sector donde se estaban disponiendo los residuos, se encontraban al menos 20 personas, quienes en el mismo momento que los camiones volteaban la carga, revisaban los residuos y los seleccionaban. Por seguridad no fue posible entrevistar a estas personas (Fotografía 6).

El titular señala en Anexo 1.- de ORD. N°242 que “Actualmente, el recinto es frecuentado por entre 15 a 25 personas de nacionalidad en su mayoría extranjeras, indocumentadas, con causas penales en países de origen, los que al no ser insertados en la sociedad, acuden a estos lugares, *con el objeto de desempeñar labores de reciclaje, compraventa de restos de chatarras de fierro y madera*”. Este hecho fue además constatado en inspección en terreno por esta Superintendencia, siendo parte del Acta de Inspección Ambiental de fecha 29 de abril de 2022. Sin embargo, dentro de las exigencias establecidas en la Res. Exenta N°2025/2016 de la SEREMI de Salud se señala “prohibir la recuperación de materiales desde el depósito de residuos de la construcción y demolición”.

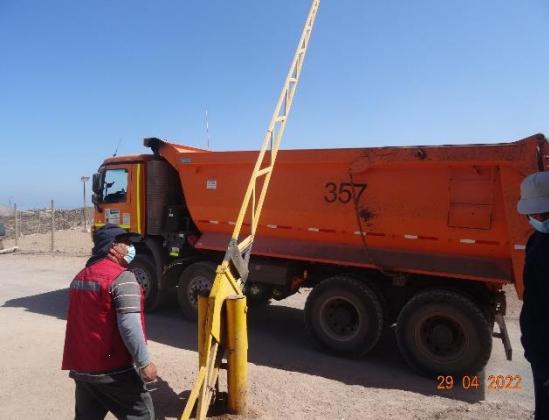
Se constató ingreso a vertedero de escombros en coordenadas UTM WGS 84 Huso 19 S 384.630 m E y 7.760.704 m N, donde se encontraba instalada una garita con dos funcionarios y una barrera de control de ingreso.

Fotografía 7		Fecha: 29-04-2022		Fotografía 8					
Coordenadas UTM DATUM WGS 84 HUSO 19 S	Norte: 7.760.704	Este: 384.630	Coordenadas UTM DATUM WGS 84 HUSO 19 S	Norte: 7.760.704	Este: 384.630				
Descripción del medio de prueba: Control de ingreso al vertedero de escombros.			Descripción del medio de prueba: Registro del 29 de abril de Autorización y control de acceso a vehículo que ingresó durante inspección.

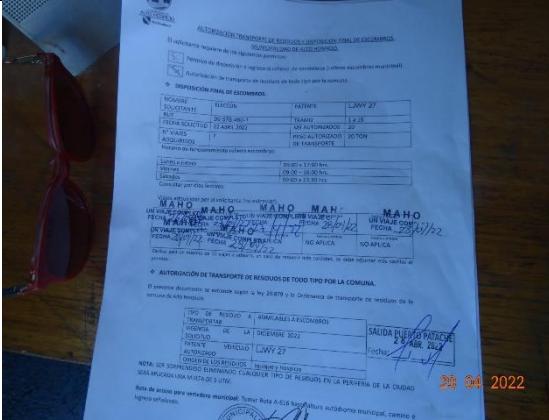
Se revisó el protocolo de ingreso de los vehículos al vertedero, constatándose que se solicitó el permiso, se verificó que fuera el camión del permiso a través de su patente, y se llenó el registro en papel, el cual consistía en: fecha, hora de ingreso, empresa, patente, m³ y cantidad. Se tomó registro fotográfico del registro del 29 de abril y de los permisos de los vehículos que habían hecho ingreso en el momento en que se mantenía la entrevista (Fotografía 8).
