INFORME TÉCNICO DE FISCALIZACIÓN AMBIENTAL

EXTRACCIÓN DE ÁRIDOS LA FRONTERA

DFZ-2021-2005-IX-RCA

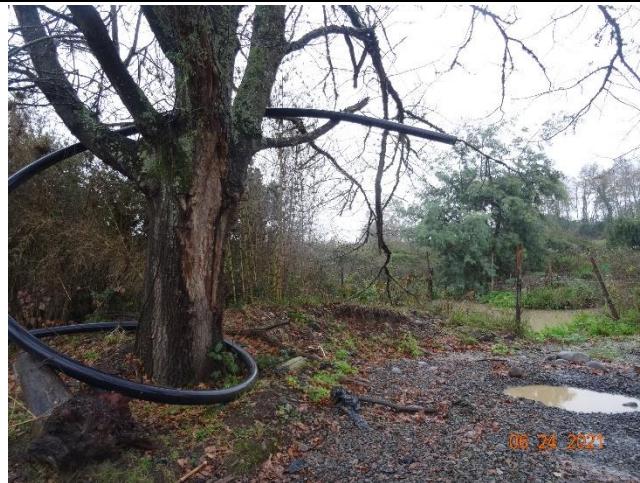
Fotografía 2.

- b. También, una vez llegada la notificación de la DGA se implementó un sistema de recirculación.
2. Se inspecciona el sector de riego de tolvas de camiones, observando bodega de bombas, se encuentra vacía, sin equipos de bombas (Ver fotografía 1). Según indica el Sr. Garate, en este lugar se realizaba el abastecimiento de aguas para procesos, pero se retiraron los equipos de captación de aguas, lo cual fue reemplazado por un sistema de recirculación de aguas, el cual por la temporada invernal está desconectado. Se observa la conexión de una tubería de color negro al sistema de riego de tolvas, esta tubería proviene de un pozo de acumulación de aguas que se localiza al ingreso de la faena, pero que al momento de la inspección la tubería negra esta desconectada del pozo (Ver fotografía 2).

Descripción del medio de prueba: Tubería negra desconectada, esta tubería sirve para la distribución de agua en el sistema de recirculación implementado por el titular.

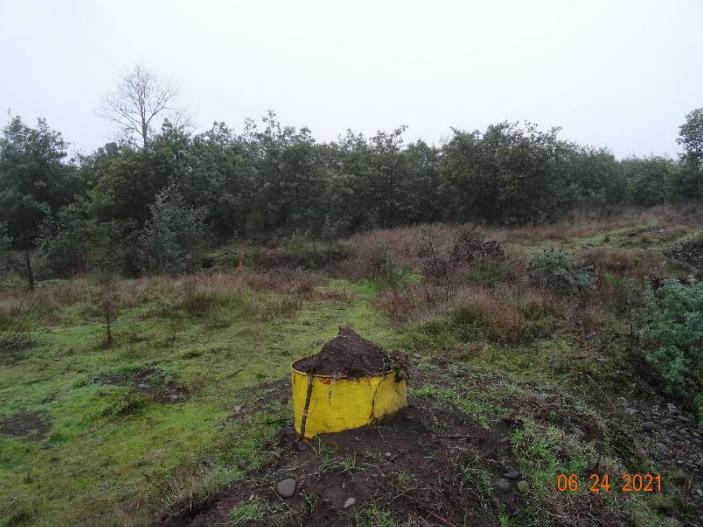
6. Se inspecciona el sector Trañi Trañi 20, último sector intervenido para la extracción de áridos por parte de Maqfront. Se observa el camino de acceso, monolito que demarca la zona a intervenir y un terraplén construido para acceder al sector. Ver fotografía 3.

Fotografía 3.	Fecha: 24/06/2021.	Fotografía 4.	Fecha: 24/06/2021.
Descripción del medio de prueba: Monolito que demarca una de las zonas de extracción de áridos en cauce del Río Cautín.		Descripción del medio de prueba: Panorámica del Río Cautín en sector Labranza, en donde se puede observa el gran caudal del agua del río en época invernal.

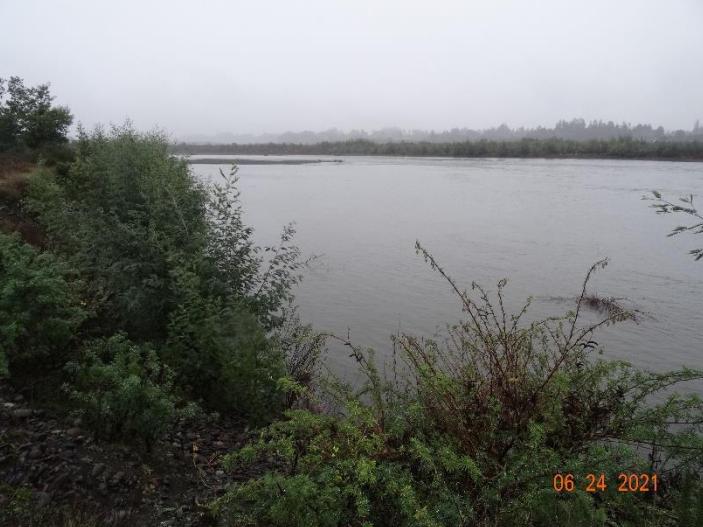
7. Durante la inspección no se observaron maquinarias interviniendo el cauce del Río Cautín, lo cual, es poco probable debido a las condiciones del terreno y al gran caudal del río, ver fotografía 4.

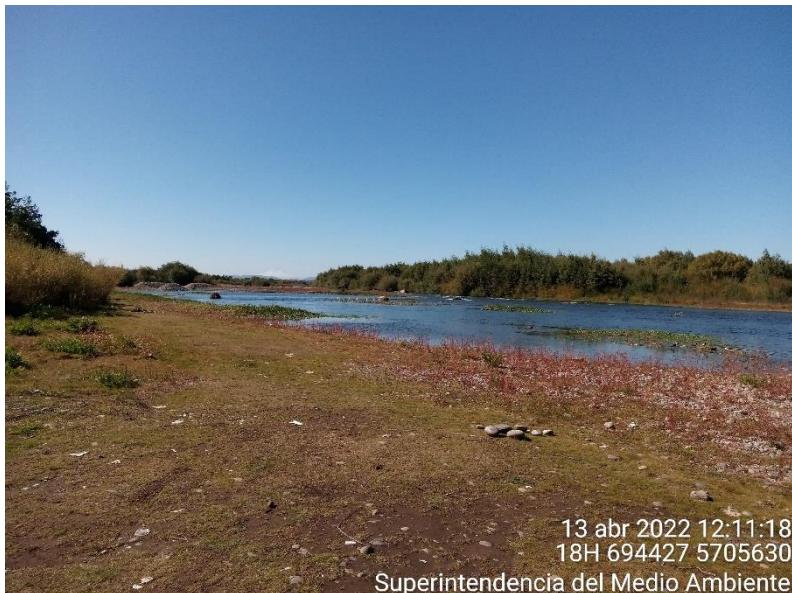
Fotografía 5.	Fecha: 13/04/2022.	Fotografía 6.	Fecha: 13/04/2022.
Descripción del medio de prueba: Panorámica del Río Cautín en sector Labranza.		Descripción del medio de prueba: Fotografía del Río Cautín en uno de los lugares recorridos de la ribera.

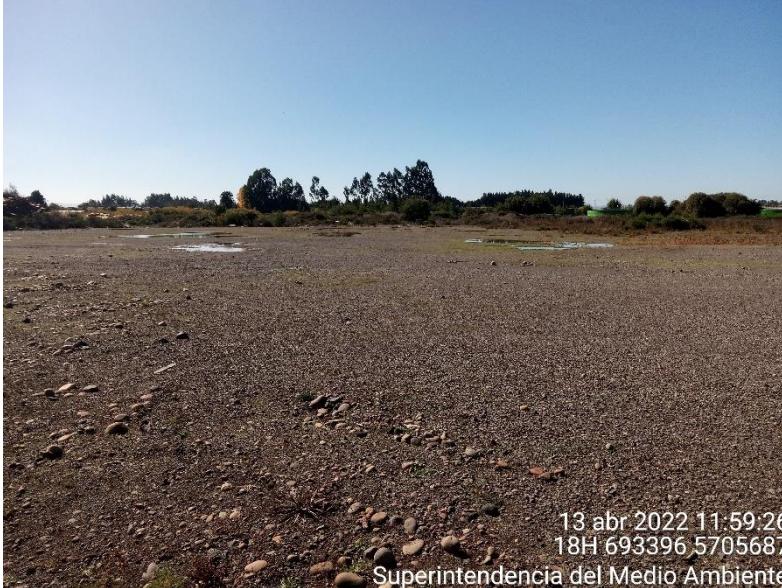
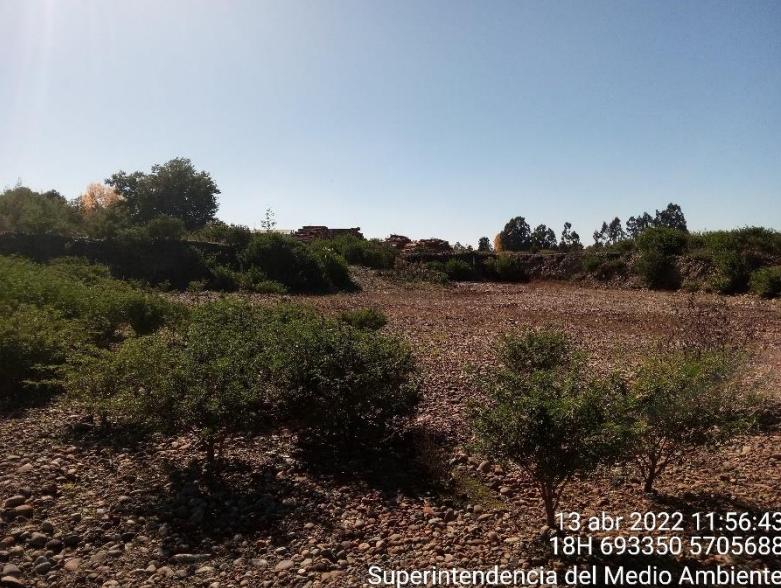
Fotografía 7. Descripción del medio de prueba: Sector Acopio 2 de la RCA N° 16/2019.	Fecha: 24/06/2021.	Fotografía 8. Descripción del medio de prueba: Sector Acopio 2 de RCA N° 16/2019, este lugar cuenta con una resolución sanitaria para disponer escombros.	Fecha: 24/06/2021.

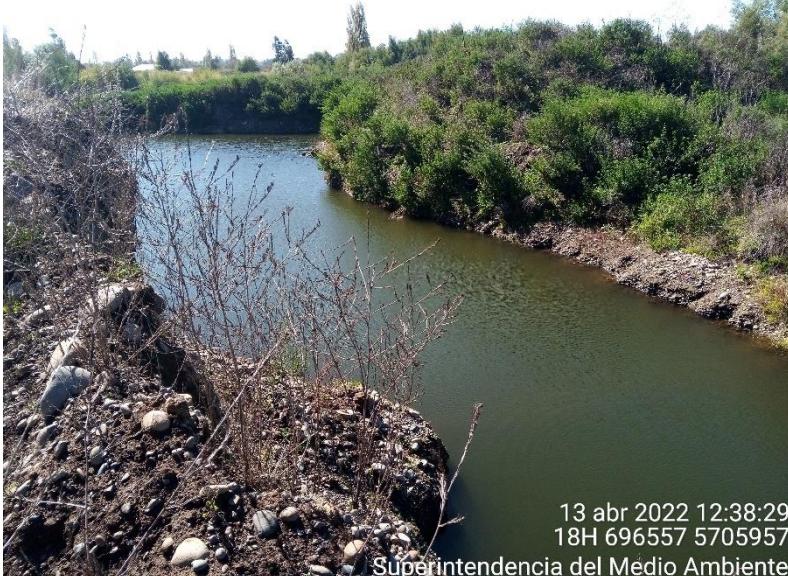
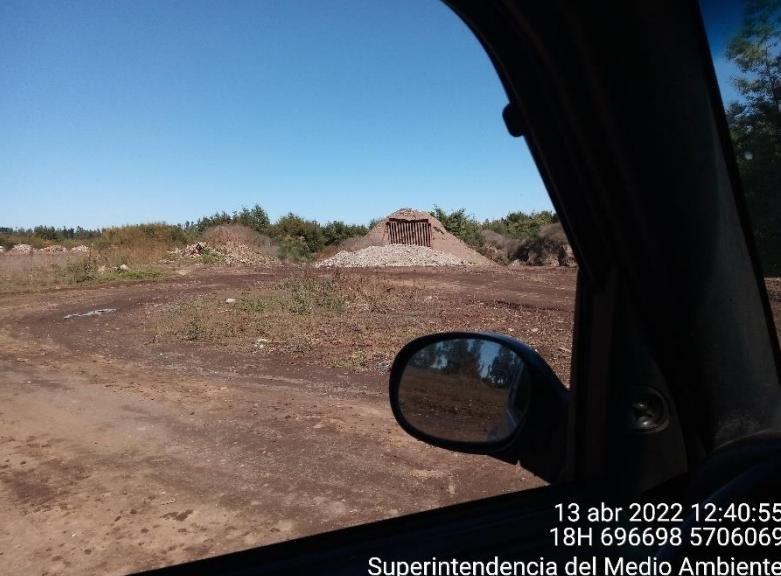
13 abr 2022 12:38:29 18H 696557 5705957 Superintendencia del Medio Ambiente		13 abr 2022 12:40:55 18H 696698 5706069 Superintendencia del Medio Ambiente	
Fotografía 9.	Fecha: 24/06/2021.	Fotografía 10.	Fecha: 24/06/2021.
Descripción del medio de prueba: Acopio 1 de la RCA N° 16/2019, lugar que presenta extracciones irregulares de áridos.		Descripción del medio de prueba: Acopio 1 de la RCA N° 16/2019, se observan en distintos puntos acopio de material áridos.
