INFORME TÉCNICO DE FISCALIZACIÓN AMBIENTAL

DFZ-2022-692-VIII-RCA

CENTRAL HIDROELECTRICA DE PASADA QUILACO

JULIO 2022

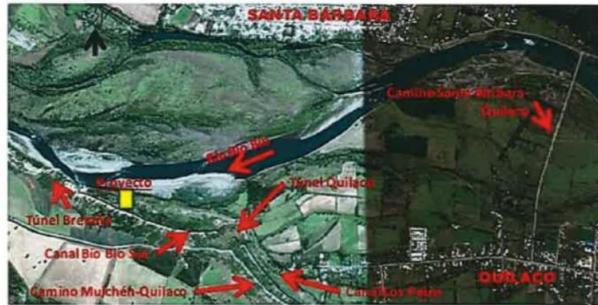
<p>Figura N° 1: Ubicación del proyecto</p> <p>Captación y Cámara de Carga</p> <p><i>La captación del proyecto de las aguas conducidas por el</i></p>	<p>1 Inspección remota de fecha 16-05-2022.</p> <p>En la reunión por videoconferencia participan las siguientes personas:</p> <ul style="list-style-type: none"> • Patricia Dauelsberg de la Empresa Consultora Komun Consulting. • Carlos Jorquera, Gerente de proyecto de la Empresa ESPINOS S.A., titular del proyecto a fiscalizar. <p>El fiscalizador de la SMA consultó respecto de la implementación de la medida de protección de la fauna íctica para evitar el ingreso al Canal de regadío Biobío Sur (CBBS), a lo que el Sr. Jorquera declaró que la medida fue implementada en Julio de 2014, y cuya media se encuentra asociada al CBBS y a la RCA del Proyecto “Central Hidroeléctrica de Pasada Alto Renaico” calificado ambientalmente con la Resolución Exenta N° 260/2012.</p> <p>Señaló también que la CH Quilaco se ubica en el KM 14 del CBBS y el otro proyecto se ubica aproximadamente en el KM 99.</p> <p>A su vez informó que el CBBS tiene una longitud total aproximada de 130 KM, sin incluir sus ramales y derivados.</p> <p>Informa que el CBBS es de responsabilidad de la Asociación de Canalistas Biobío Sur. A partir del 13 de mayo se inició el corte de la red de canales para efectuar las mantenciones del periodo. A su vez informa que se encuentra una delegación de la DOH para efectuar una inspección del primer tramo del CBBS cuya gestión corresponde a Asociación de Canalistas Biobío Sur.</p> <p>El Fiscalizador consulta respecto al panorama actual del proyecto energético a lo que el Sr. Jorquera informa lo</p>

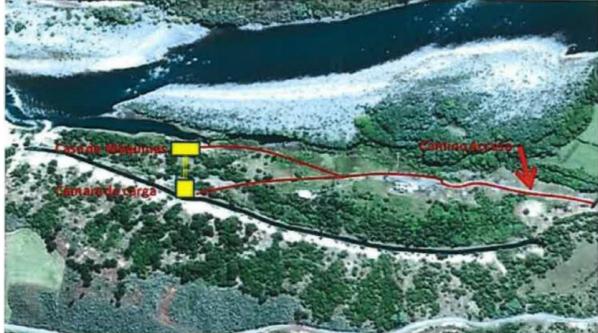
<p>Figura 2: caminos acceso interior del proyecto</p> <p>Etapa de construcción</p> <p><i>De acuerdo a los resultados obtenidos en las campañas de terreno, se detectaron especies de vertebrados en categoría de conservación, en particular herpetozoos, los que presentan una vagilidad limitada. Es por ello, que se ha diseñado un plan de rescate y relocalización, que considera su implementación en periodo estival; y para el periodo invernal, lo más recomendable sería una perturbación controlada.</i></p> <p>(...)</p> <p>Colocación de cerco ,</p> <p><i>Durante la etapa de construcción, una de las primeras actividades consistirá en la colocación de un cerco que delimitará el perímetro de la instalación de faenas.</i></p> <p>(...)</p> <p>Extracto RCA 169/2014. Considerando 4.2.</p>	<p>Construcciones Ajena a la Agricultura en Área Rural (IFC) con fecha de septiembre de 2021. Por otra parte informa que la se ingresó a la DGA en noviembre de 2021 respecto de las modificaciones de cauce por el canal de descarga de la central. Por otra parte se informa que se cuentan con los planes de manejos de corta aprobados por CONAF.</p> <ul style="list-style-type: none"> En relación a los permisos con la Municipalidad de Quilaco, informó que se obtuvo el permiso de construcción de la Dirección de Obras Municipales (DOM) y el certificado de obras previas. <p>El fiscalizador consultó respecto de los hitos de inicio de construcción del proyecto, a lo que le Sr. Jorquera informó que se efectuó en enero de 2019 el cierre perimetral del predio y la confección de caminos internos. Por otra parte informó que se efectuó el rescate y relocalización de fauna.</p> <p>Informó también que se encuentran efectuando la ingeniería de detalle y que se han efectuado compras de unidades de la central que son parte de la declaración que se efectuó frente al CNE.</p> <p>Agregó que se proyecta un inicio de construcción de la central para el mes de julio de 2023.</p> <p>Inspección Ambiental en el sector de la Central.</p> <p>Siendo las 13:05 hrs. del día viernes 20 de mayo de 2022, personal profesional de la Dirección General de Aguas Región del Biobío en compañía del encargado del proyecto Sr. Carlos Jorquera Ruz Gerente de proyecto de la Empresa ESPINOS S.A. y Sra. Patricia Dauelsberg por parte de la empresa Consultora KOMUN, se apersonan en la bocatoma del canal Biobío Sur, ubicada en la ribera Sur del río Biobío en coordenadas UTM (m) N: 5822350 E: 244119 a objeto de verificar la instalación de barreras acústicas para peces instaladas en las compuertas;</p>

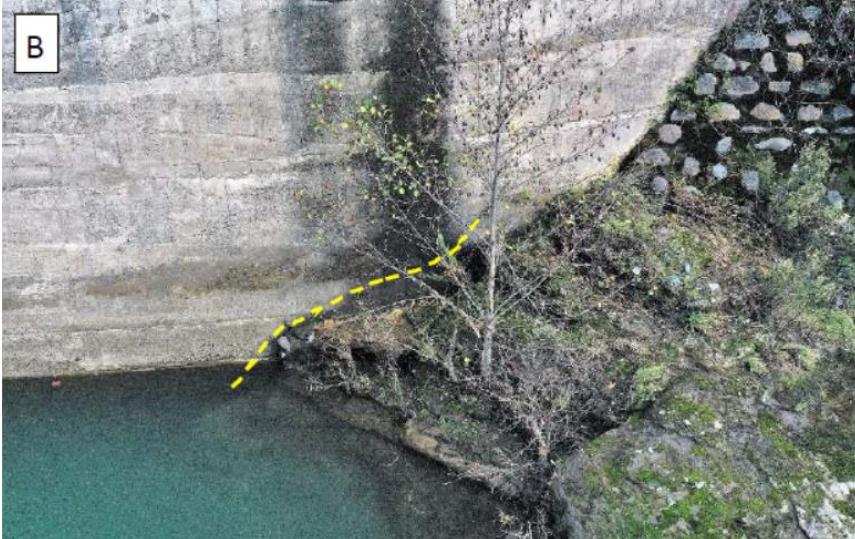
<p>B</p>

<p>A</p>
<p>Fotografía 1. Fecha: 20-05-2022</p> <p>Descripción del medio de prueba: Acercamiento a sector en el cual se aprecia cable de acero que sostiene barrera acústica (línea amarilla segmentada representa recorrido aproximado del cable).</p>	<p>Fotografía 1. Fecha: 20-05-2022</p> <p>Descripción del medio de prueba: Vista sector bocatoma Canal Biobío Sur vista general.</p>

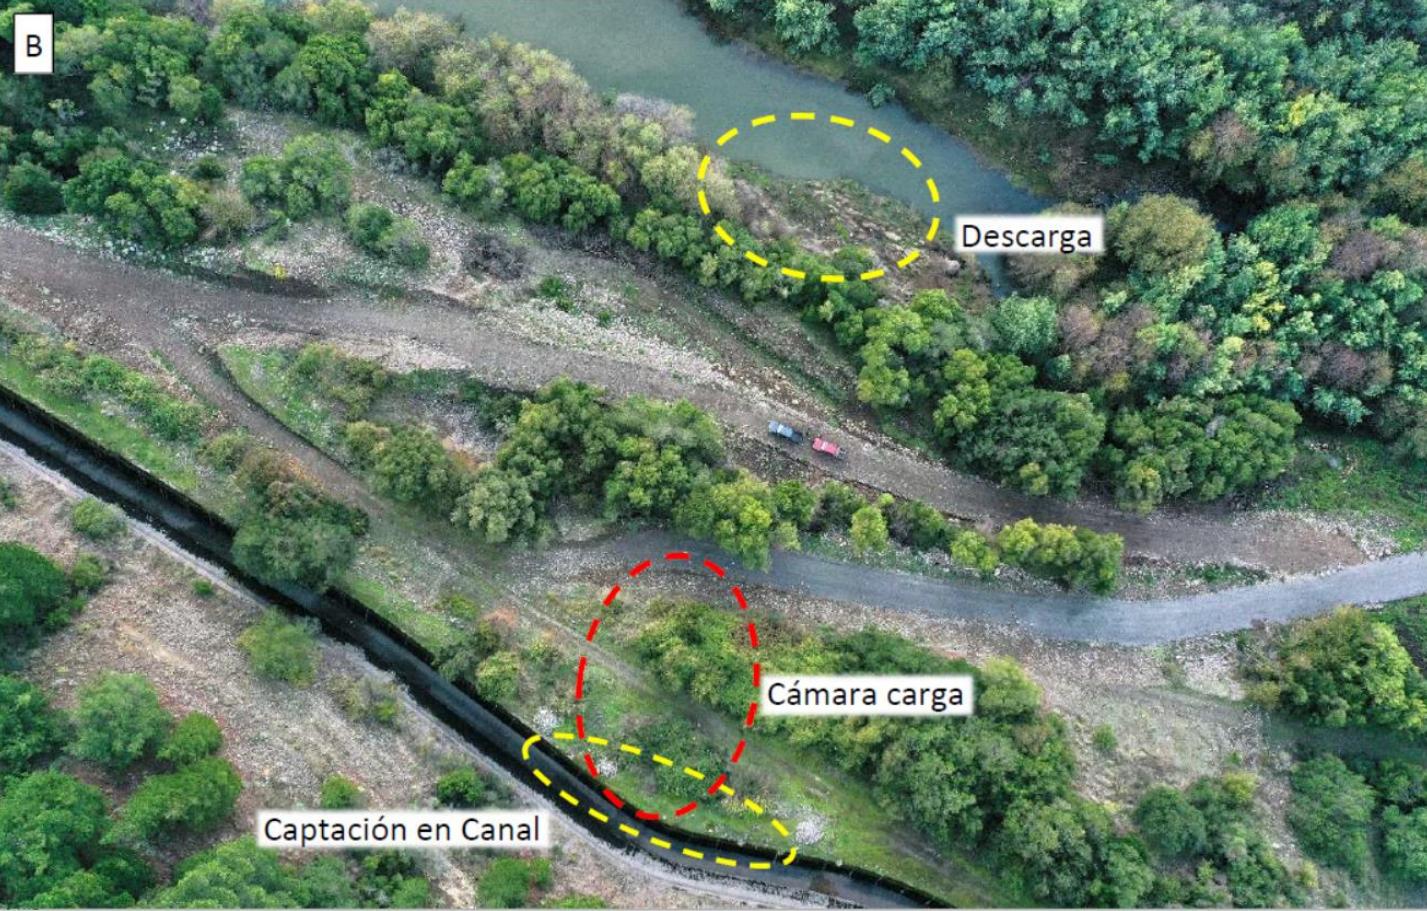
Fotografía 3.	Fecha: 20-05-2022
Descripción del medio de prueba: Vista aérea de los sectores del proyecto donde se ubicarían las futuras obras de la CENTRAL HIDROELECTRICA DE PASADA QUILACO.
