INFORME TÉCNICO DE FISCALIZACIÓN AMBIENTAL

MINERA ESCONDIDA

DFZ-2022-1623-II-RCA

JULIO 2022

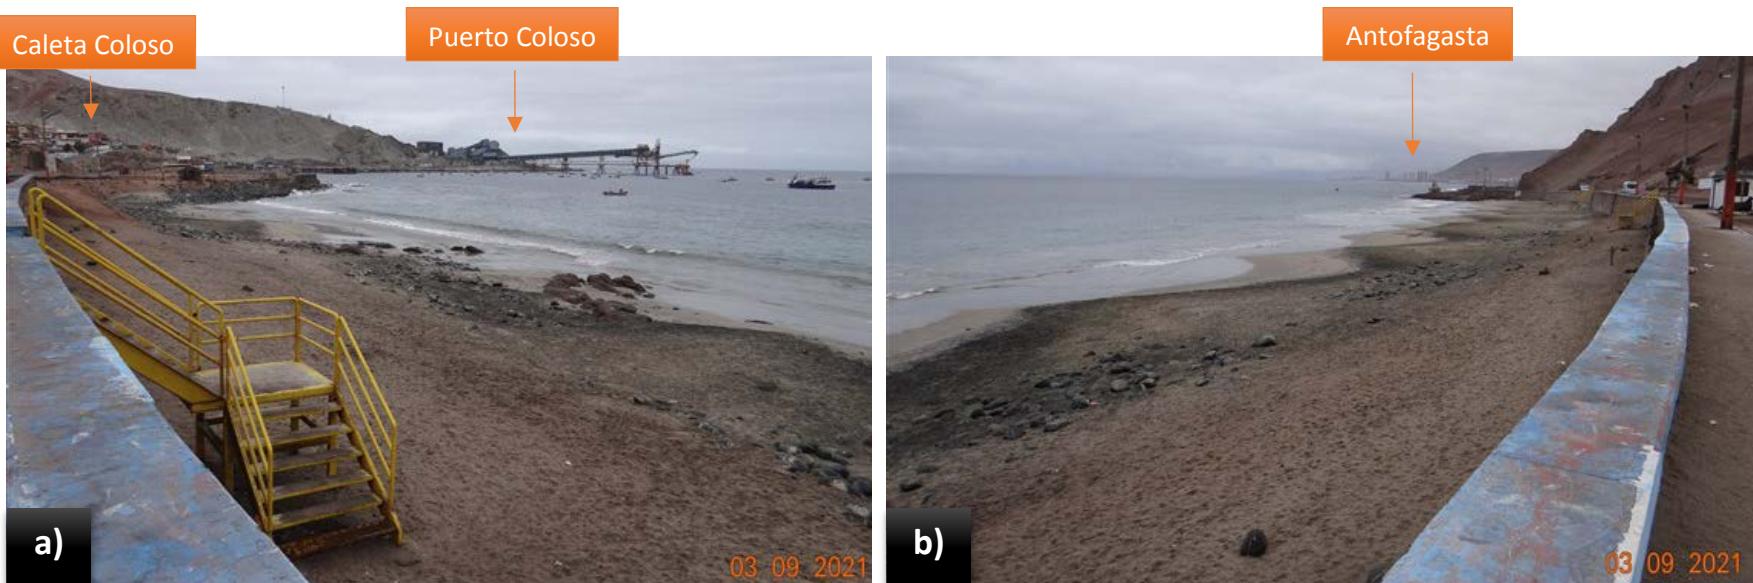
Fotografía 1

Descripción del medio de prueba: Fotografías tomadas desde mirador de Playa Amarilla, en las cuales se aprecia presencia de sedimento de color negro sobre la arena de la playa. En Fotografía de la izquierda (a) se observa la que hacia el sur de la playa se encuentra la Caleta Coloso y el Puerto Coloso, mientras que en la Fotografía de la derecha (b) se observa que hacia el norte se encuentra la ciudad de Antofagasta.

Entre el 1 y el 7 de septiembre de 2021 ingresaron a esta oficina regional 3 denuncias, por presencia de material de coloración negro en la arena de Playa Amarilla, ubicada en el sector Coloso de la ciudad de Antofagasta (Fotografía 1), lo cual, podría corresponder a concentrado de cobre proveniente de la actividad de embarque efectuada en Puerto de Coloso, única actividad productiva del área, desde donde se embarca el concentrado de cobre producido en la faena Minera Escondida Ltda. (MEL). Dichas denuncias fueron identificadas con los ID 128-II-2021, 129-II-2021 y 134-II-2021, respectivamente.

Dado lo anterior y a que el Puerto Coloso de la UF Minera Escondida, es la única instalación industrial en la zona (Fotografía 1a), con fecha 3 de septiembre de 2021, funcionarias de la Oficina Regional Antofagasta, realizaron actividades de muestreo y análisis, consistentes en la toma de 2 muestras de sedimento de Playa Amarilla, identificadas como PA-01 Y PA-02 (Fotografía 2) y una muestra del concentrado de cobre embarcado desde Puerto Coloso, perteneciente a Minera Escondida (Fotografía 3). Todas ellas fueron enviadas a la Dra. María Eugenia Cisternas, Geóloga-Mineralogista componentes naturales y antrópicos, con el objeto de determinar si existe contaminación de las muestras de sedimento con concentrado de cobre, mediante un estudio mineralógico y de composición química de muestras.

“[...], en respuesta al objetivo del trabajo, se puede asegurar que no hay contaminación del sedimento por aporte directo de partículas de concentrado de cobre. Los componentes de color negro del sedimento corresponden a silicatos ferro-magnesianos y, particularmente, a granos de magnetita y pirrotina (magnéticos).”

En consecuencia, se descarta la hipótesis presentada en las denuncias antes descritas, toda vez que la sustancia depositada en la arena de Playa Amarilla, observada durante el mes de septiembre de 2021, de acuerdo a los análisis realizados, no corresponde a concentrado de cobre embarcado en Puerto Coloso. Sin perjuicio de ello, esta Oficina Regional continuará investigando el origen de dicho material.

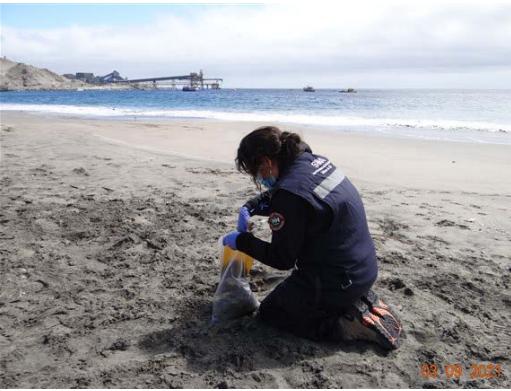
Fotografía 2	Fecha: 3 de septiembre de 2021		Fotografía 3	Fecha: 3 de septiembre de 2021			
Coordenadas UTM Datum WGS84 Huso 19	Este: 351.531	Norte: 7.371.861	Coordenadas UTM Datum WGS84 Huso 19	Este: 350.615	Norte: 7.371.683		
Descripción del medio de prueba: Toma de muestra de arena con sedimento.			Descripción del medio de prueba: Toma de muestra de concentrado de cobre embarcado en Puerto Coloso.

El procedimiento de muestreo consistió en la recolección de sedimento con rastros del material de color negro en 2 puntos de la playa utilizando para ello una pala plástica, mientras que para la muestra de concentrado, personal a cargo del muestreo de la Empresa Bureau Veritas, realizó, en presencia de funcionarias de la SMA, composición desde muestras de concentrado almacenadas en la sala de muestras de Puerto Coloso para control de humedad (Fotografía 4). Las 3 muestra fueron almacenadas en bolsas plásticas (Fotografía 5), dejando registro de la fecha, coordenada y código identificador en la ficha de terreno denominada “Registro de Toma de Muestra” (Anexo 1).

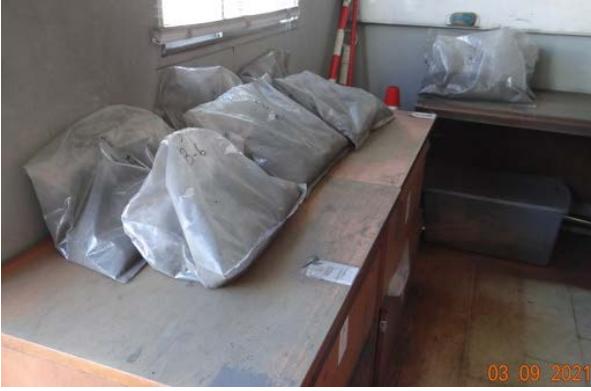
Fotografía 4	Fecha: 3 de septiembre de 2021		Fotografía 5	Fecha: 3 de septiembre de 2021			
Coordenadas UTM Datum WGS84 Huso 19	Este: 350.615	Norte: 7.371.683	Descripción del medio de prueba: Muestras enviadas a análisis, 2 de arena con sedimento y 1 de concentrado de cobre.				
Descripción del medio de prueba: muestras de concentrado almacenadas en la sala de muestras de Puerto Coloso para control de humedad desde las cuales se compuso la muestra de concentrado de cobre enviada a análisis.
