INFORME TÉCNICO DE FISCALIZACIÓN AMBIENTAL

NUEVA CENTRAL SOLAR FOTOVOLTAICA SAN RAMIRO

DFZ-2022-189-XIII-RCA

JUNIO 2022

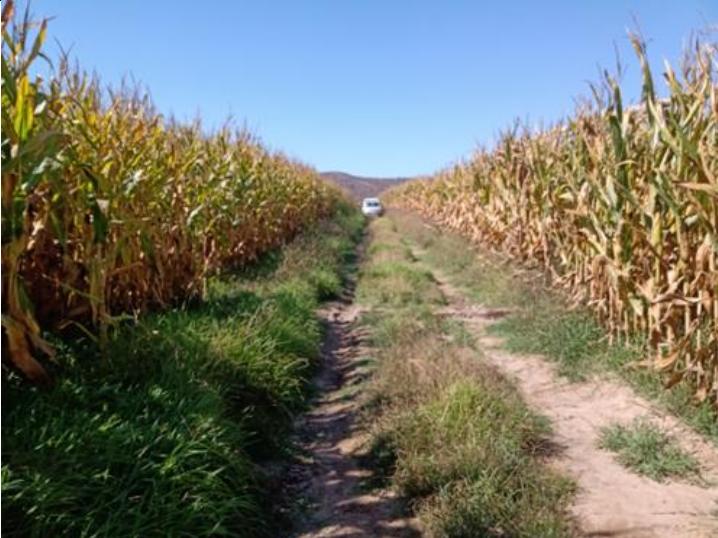
- Fiscalizadoras llegan a la entrada del sitio a las 9:50 hrs, donde fueron recibidas por Rodrigo Barrías, Gerente de operaciones de Pelequen Sur y Adolfo Figueroa, consultor de la empresa AEEP, quien llevo a cabo la compensación de suelos, a ambos se les explica el motivo de la fiscalización y los puntos a fiscalizar. En el punto de encuentro Adolfo Figueroa indica que el predio es propiedad de Ariztia-Pepsico, que en la actualidad el mejoramiento de suelos ya fue realizado y se encuentra plantado con maíz, para uso de la empresa. Posteriormente fiscalizadoras en conjunto con Rodrigo Barrías y Adolfo Figueroa, se dirigieron al lugar donde se realizó la compensación de suelos, se observa que está completamente plantado con maíz crecido (2 metros aprox.) como se observa en la fotografía 1.

Fotografía N°1: Suelo mejorado, sembrado con maíz.	Fotografía N°2: Primer punto de muestro de suelo (coordenadas UTM 284559.40 mE, 6269750.56 mS)

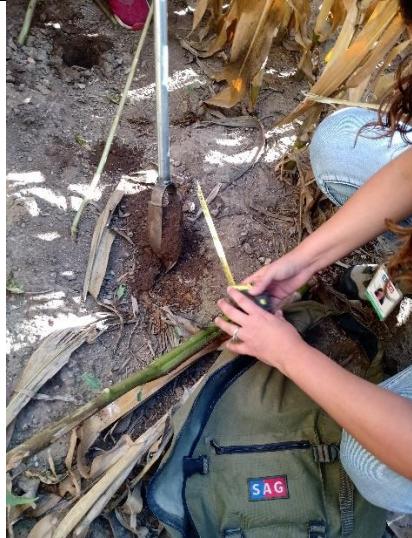
- Las características del suelo previas a la compensación se componían de 20 cm de suelo y posteriormente una capa de duripan, que no permite el buen enraizamiento de la siembra. En el lugar se realizaron 2 muestreos de suelo a través de barreno como se observa en las fotografías (ver acta de inspección y fotografía 2):

- En el primer lugar de muestreo se logró extraer muestra en los primeros 20 cm encontrándose suelo arenoso, manejable, con buenas características para la plantación y posterior 30cm, donde se encontró la primera capa de duripan (pequeñas rocas), molidas. Luego se toma muestra en punto 2, misma plantación de maíz, en sector con riego, el suelo se encuentra compactado. Se extrae la muestra a los 25cm de profundidad, se realiza la prueba suelo un poco mas arcilloso con mezcla arenosa. Se extrae otra muestra a los 35-37cm aprox de profundidad encontrando un duripan mullido, apto para la plantación, conformándose el cambio de suelo de IV a III. Consultado respecto de la compensación de suelo, el total compensado corresponde a 28,2 ha aprox.

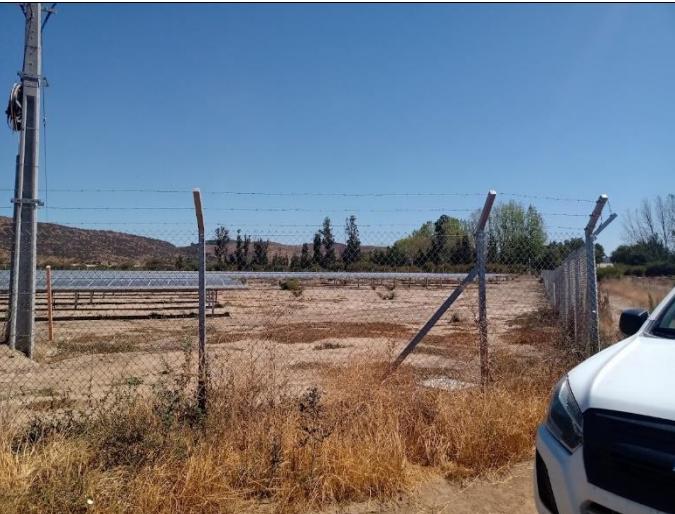
Fotografía N°3: Central Fotovoltaica construida	Fotografía N°4: disuadores de aves dispuestos en los torres de mediana tensión

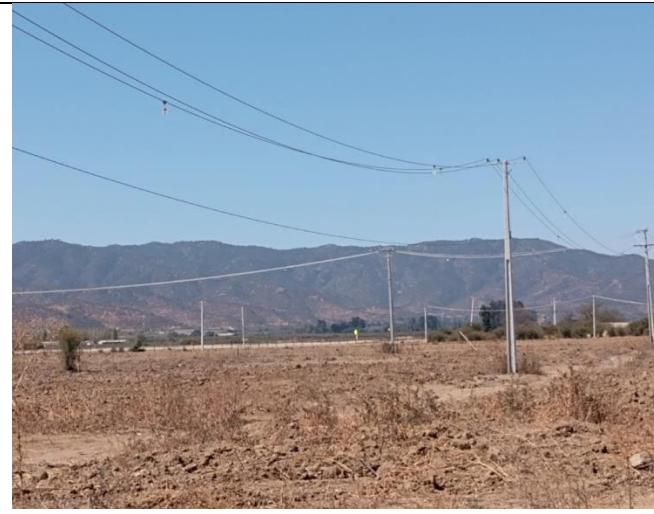
Se corrige acta de inspección en la ubicación del proyecto dice comuna San Ramiro, debe decir San Pedro.	
Dado el análisis de lo entregado por el titular y la visita a terreno realizada en conjunto con el SAG es posible concluir:	
Se cumple con el literal 9.2, comprobándose la instalación de los disuadores de vuelo.
