INFORME TÉCNICO DE FISCALIZACIÓN AMBIENTAL

Requerimiento de Ingreso al SEIA

RELICITACIÓN CONCESIÓN CAMINO NOGALES - PUCHUNCAVÍ

DFZ-2021-3099-V-SRCA

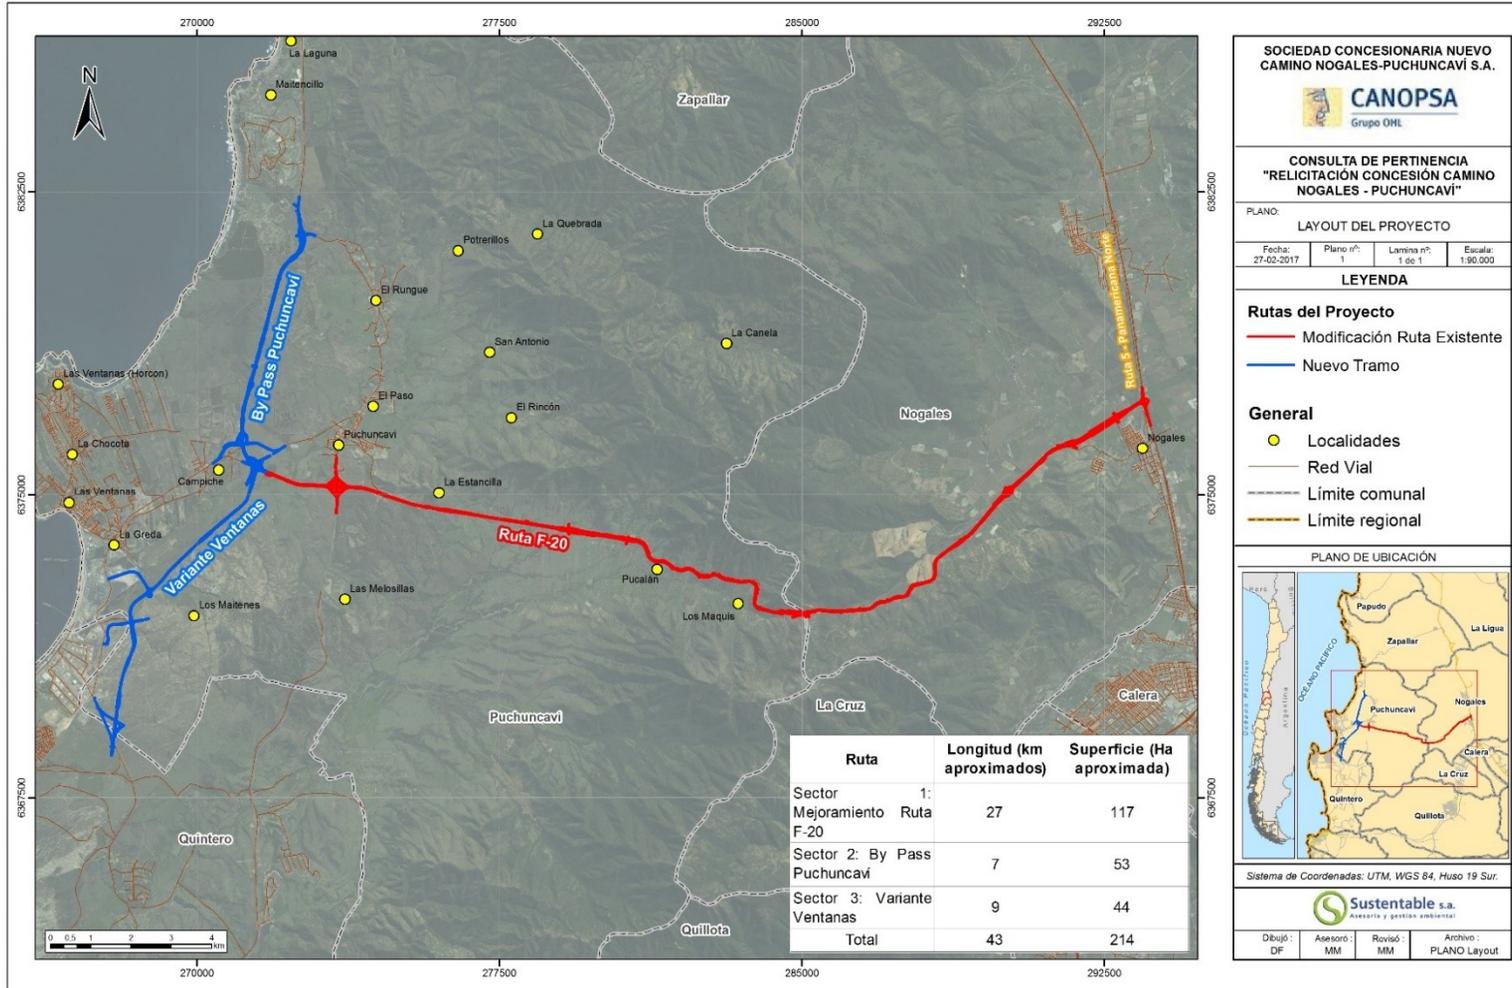
Imagen N° 1

Layout del proyecto, en línea azul el trazado con la modificación de la Ruta F-20, y en líneas rojas, la proyección de construcción de nuevos tramos correspondientes s By-pass Puchuncavi y Enlace Ventanas

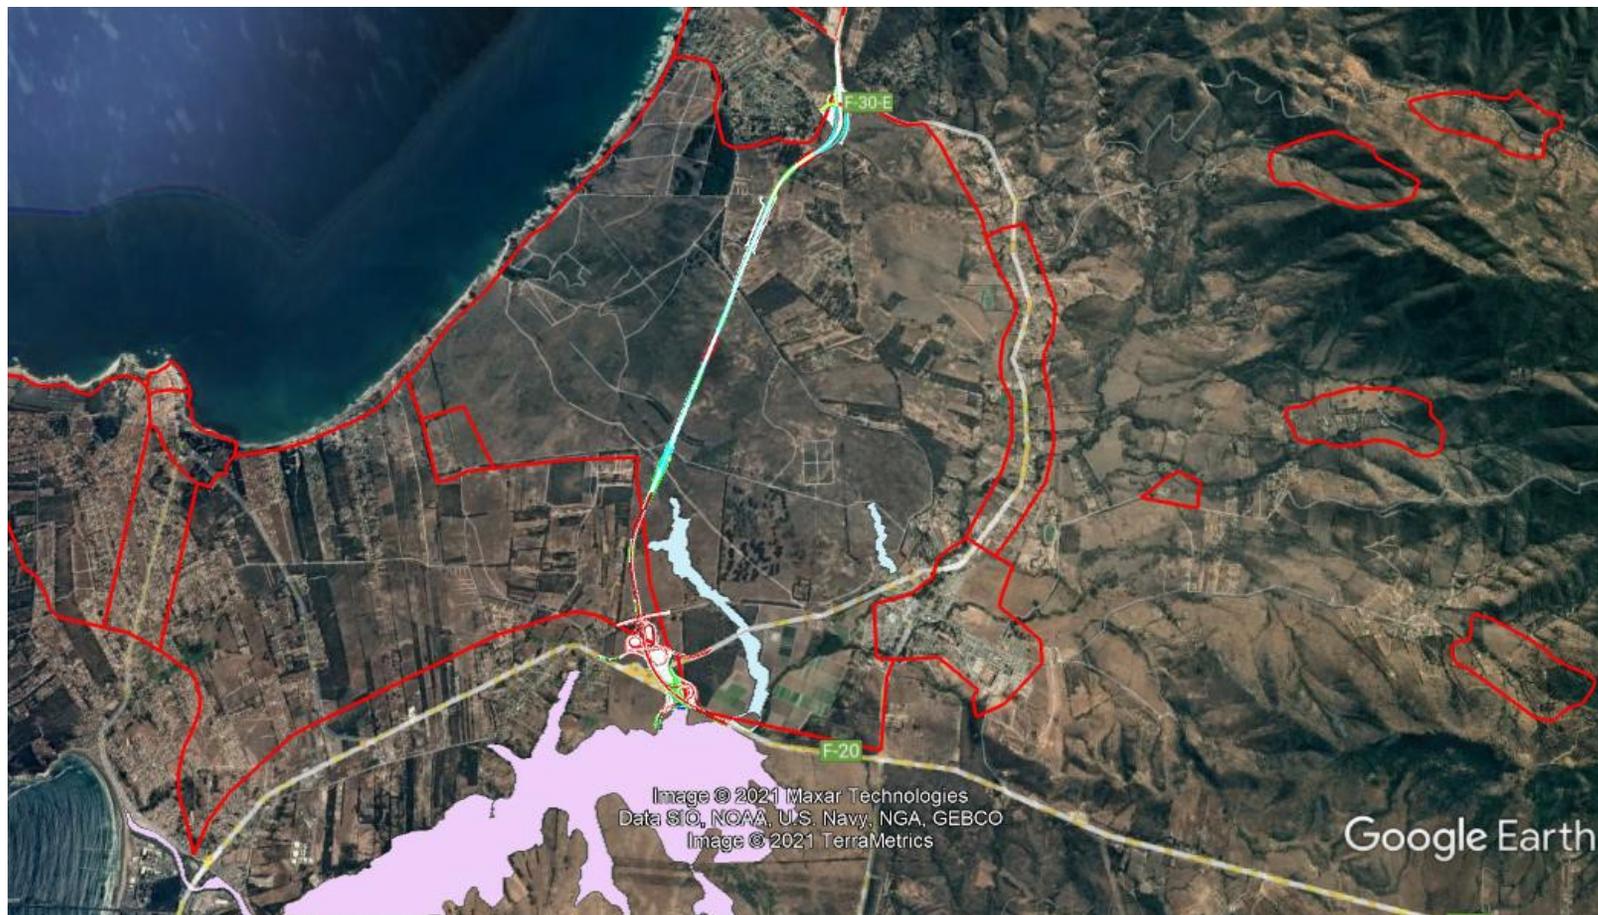
Imagen N° 5

- h. En tanto, el Humedal Urbano “Humedales Quirilluca” corresponde a un humedal natural, palustre permanente, comprendido por los Humedales “Quirilluca 1” y “Quirilluca 2”, con una superficie total estimada de 34,5 hectáreas y se ubica parcialmente dentro del límite urbano, de acuerdo al Plan Regulador Intercomunal - Satélite Borde Costero Norte (PRI Valparaíso), en la Comuna de Puchuncaví. (Imagen N° 5)

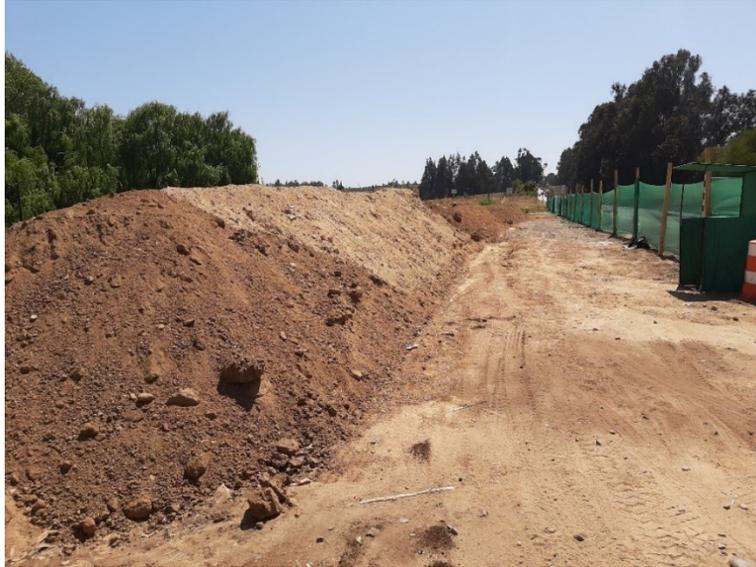
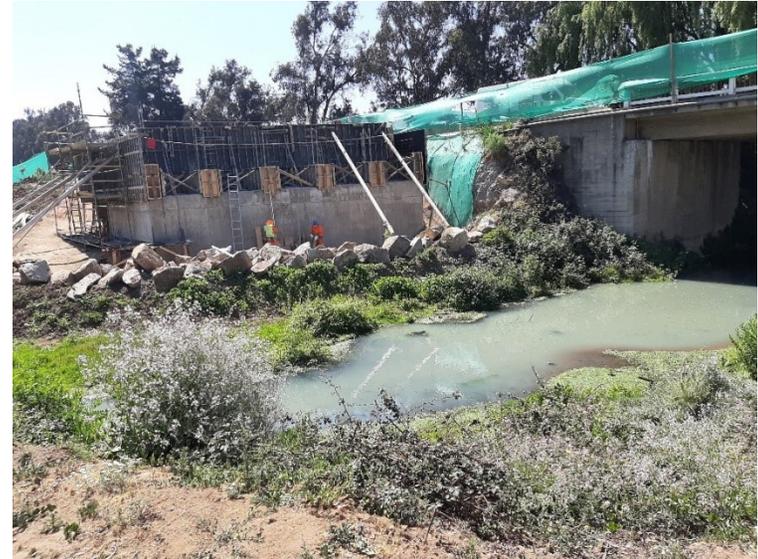
Fotografía N° 1	Fecha: 28-10-2021		Fotografía N° 2	Fecha: 28-10-2021	
Coordenadas DATUM WGS84 HUSO (19)	Norte: 6.375.412 (m)	Este: 272.046 (m)	Coordenadas DATUM WGS84 HUSO (19)	Norte: 6.375.364 (m)	Este: 272.136 (m)
Descripción del medio de prueba: Acopio de áridos de material de terraplén del proyecto, existentes en un costado sur de la ruta F-20. (15:04 horas)			Descripción del medio de prueba: Vista al lado poniente del estero, con tramo de humedal contiguo al sur de la ruta F-20 y puente existente, donde se construye muro de base para ampliación de ruta. (15:33 horas)

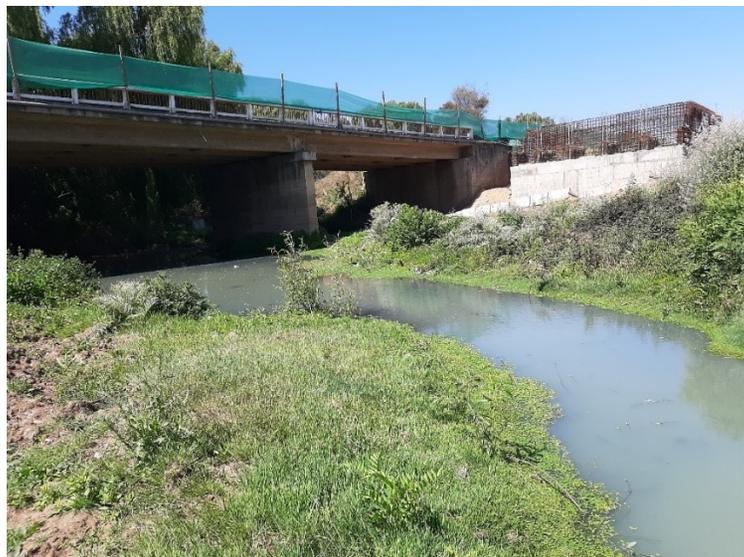
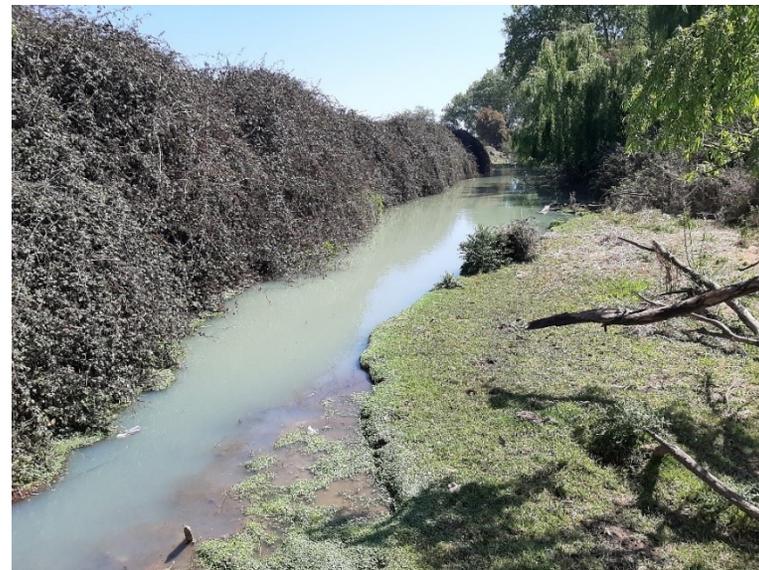
Fotografía N° 3	Fecha: 28-10-2021		Fotografía N° 4	Fecha: 28-10-2021	
Coordenadas DATUM WGS84 HUSO (19)	Norte: 6.375.369 (m)	Este: 272.125 (m)	Coordenadas DATUM WGS84 HUSO (19)	Norte: 6.375.364 (m)	Este: 272.135 (m)
Descripción del medio de prueba: Lado oriente del Estero Puchuncaví (Humedal “Los Maitenes-Campiche”), con tramo del cauce que colinda con ruta F-20 existente, y muro construido para nuevo puente y pistas en lado oriente del humedal. (15:32 horas)			Descripción del medio de prueba: Vista al sur del humedal Urbano, con estado de aguas abajo del cauce del Estero Puchuncaví. (15:33 horas)

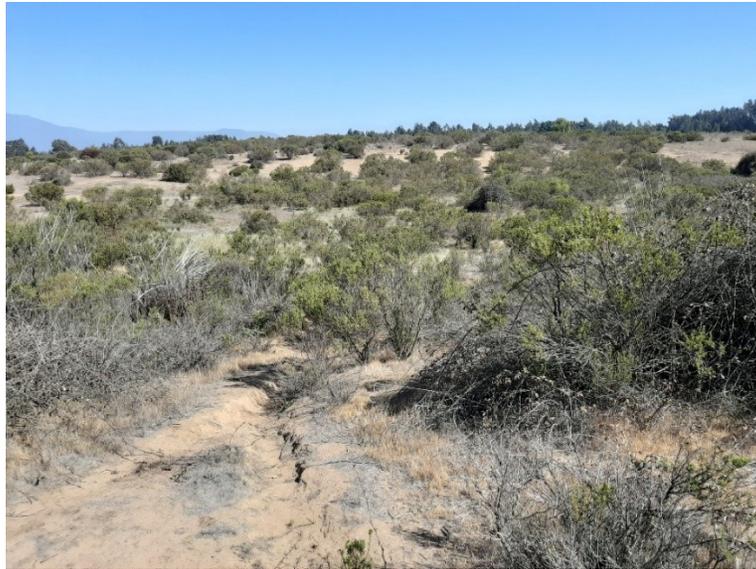
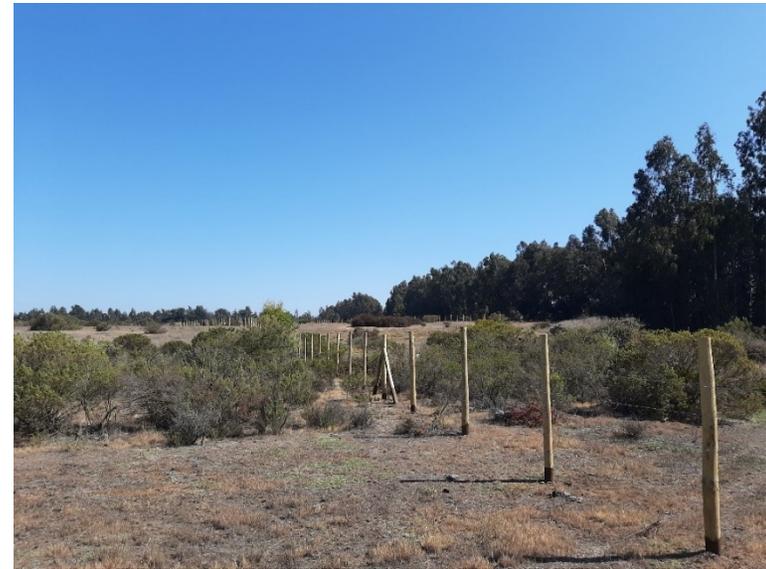
Fotografía N° 5		Fecha: 28-10-2021		Fotografía N° 6		Fecha: 28-10-2021	
Coordenadas DATUM WGS84 HUSO (19)		Norte: 6.376.907 (m)	Este: 271.240 (m)	Coordenadas DATUM WGS84 HUSO (19)		Norte: 6.376.897 (m)	Este: 271.138 (m)
Descripción del medio de prueba: Vegetación arbustiva y del tipo Hidrófita, observada en inspección de terreno en área del humedal urbano. (16:18 horas)				Descripción del medio de prueba: Visita a un tramo poniente del Humedal Urbano “Quirilluca 1” (sur), en sector con mayor proximidad a demarcación de ruta By-Pass proyectada. (16:27 horas)

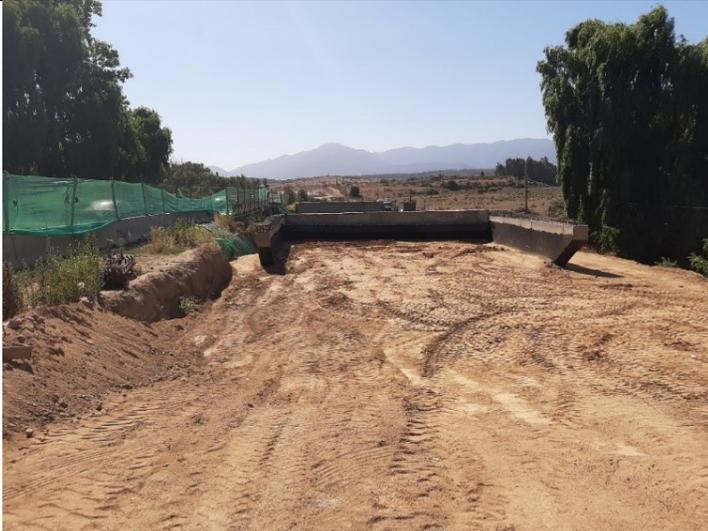
Fotografía 7. (Fuente: Inspección ambiental SMA 14-12-2021)

Descripción: Vista poniente de explanada de franja fiscal, con avance de muro base para extensión de nuevas pistas a construir, a costados de ruta F-20 existente.

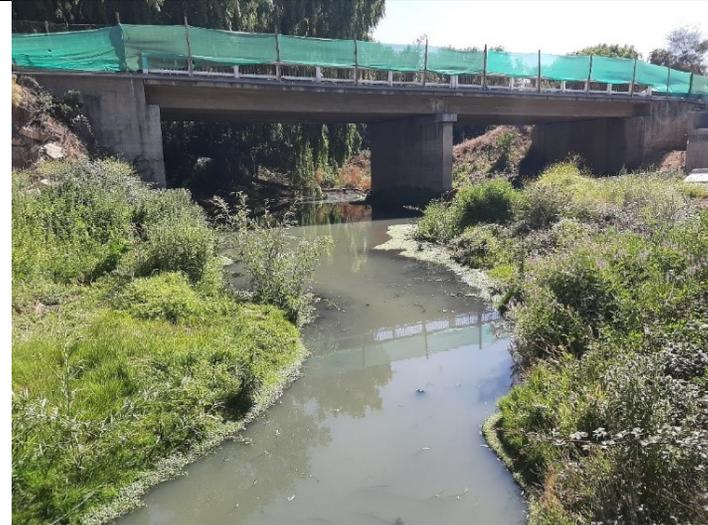
Fotografía 8. (Fuente: Inspección ambiental SMA 14-12-2021)

Descripción: Imagen con presencia de vegetación en las riberas de cauce del humedal urbano “Los Maitenes-Campiche”, en Estero Puchuncaví, donde se realizan obras de ampliación de pistas y construcción de muro base para puente, a ambos lados del cauce, verificadas en inspección del 14 de diciembre de 2021.

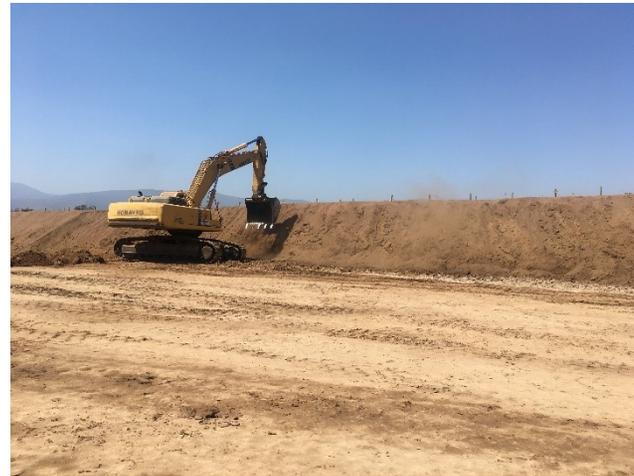
Fotografía 12. (Fuente: Inspección ambiental SMA 01-03-2022)

Descripción: Maquinaria en el sector By Pass Puchuncaví en trabajos de remoción y compactación de terreno. Con emisión de material particulado

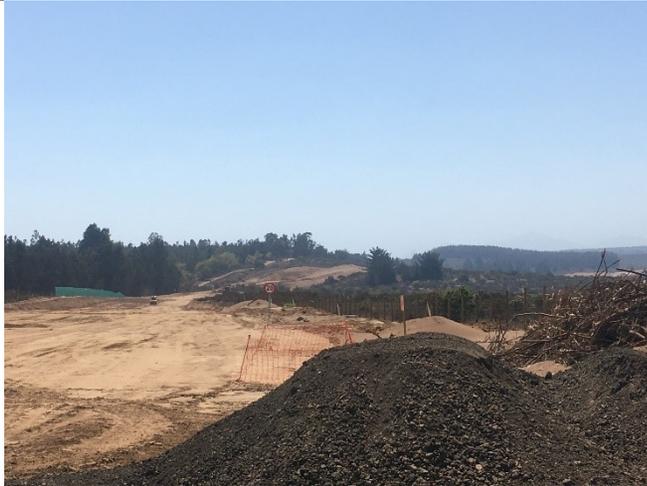
Fotografía 13. (Fuente: Inspección ambiental SMA 01-03-2022)

Descripción: Vista hacia el norte del avance de las obras en la sección 2 (By Pass Puchuncaví) con material removido y vegetación a los costados

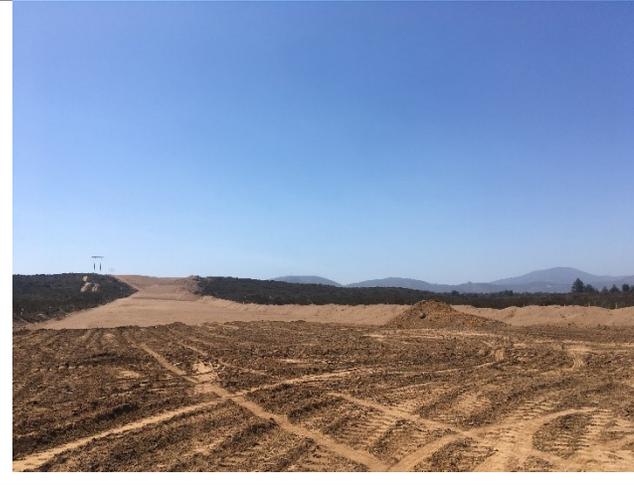
Fotografía 14. (Fuente: Inspección ambiental SMA 01-03-2022)

Descripción: Vista hacia el norte en que se observa el material removido y vegetación colindante.

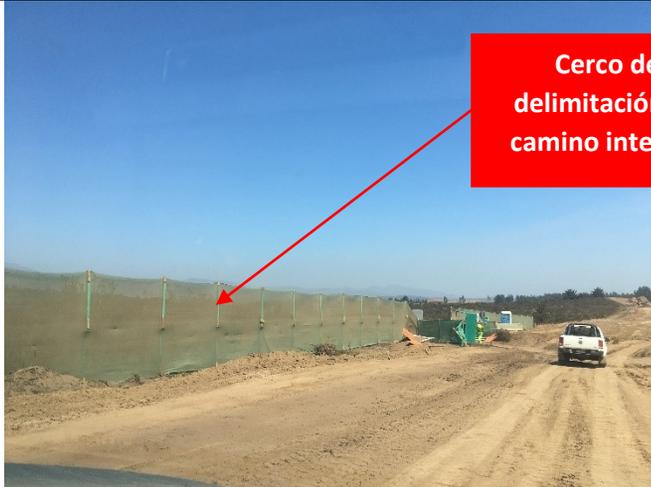
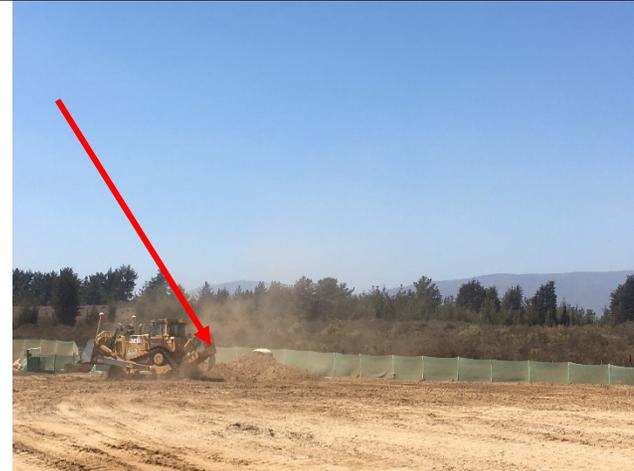
Cerco de delimitación de camino interior.

Fotografía 15. (Fuente: Inspección ambiental SMA 01-03-2022)	Fotografía 16. (Fuente: Inspección ambiental SMA 01-03-2022)
Descripción: Cerco que delimita el camino rural interior.	Descripción: Trabajos de avance de obras en que se observa maquinaria pesada y generación de material particulado sin cerco para evitar su impacto en la vegetación colindante.
Registros

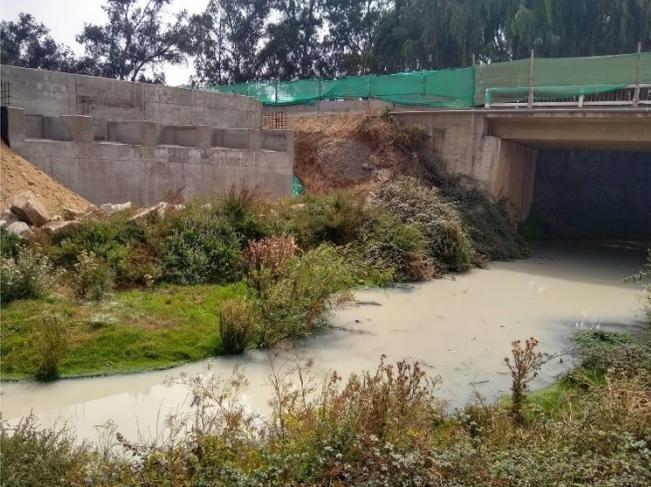
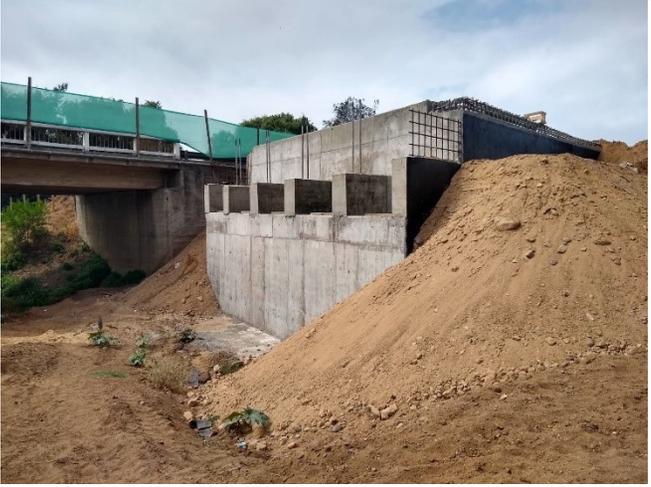
Fotografía 17. (Fuente: Inspección ambiental SMA 17-03-2022)	Fotografía 18. (Fuente: Inspección ambiental SMA 17-03-2022)
Descripción: Vista del avance de la obra vial el proyecto, en el sector del humedal “Los Maitenes-Campiche” en que se observó con relleno y compactación con material de terraplén, sin mallas o cierres perimetrales de contención.	Descripción: Vista del avance de la obra vial el proyecto, en el sector del humedal “Los Maitenes-Campiche” en que se observó con relleno y compactación con material de terraplén, sin mallas o cierres perimetrales de contención.

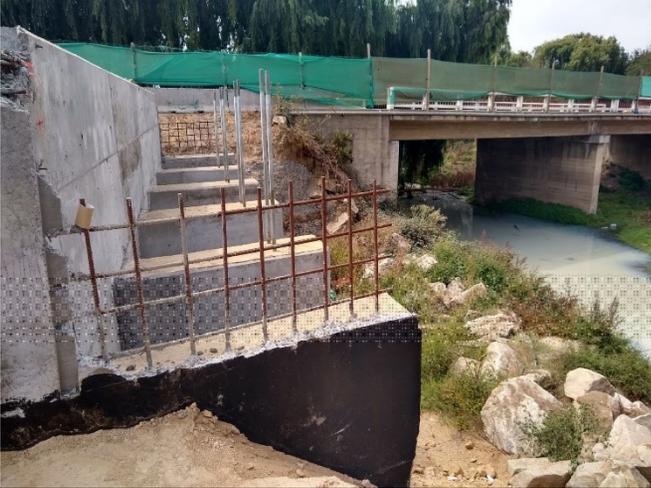
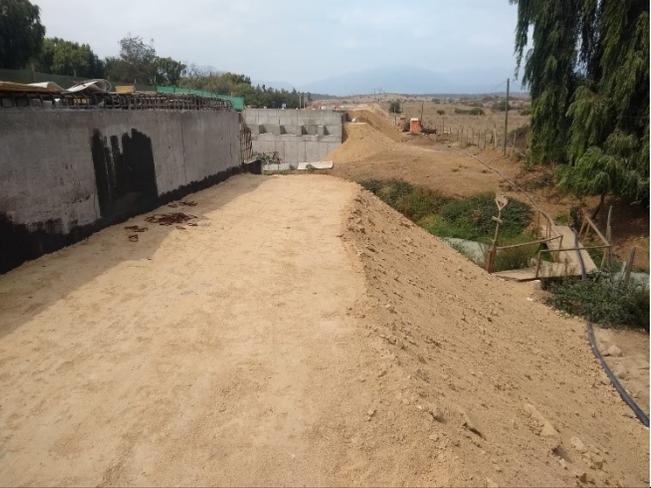
<p>Fotografía 19. (Fuente: Inspección ambiental SMA 17-03-2022)</p> <p>Descripción: Vista de obras constructivas asociadas al proyecto vial no finalizadas y que se encuentran colindantes al Estero Puchuncaví, dentro del área del Humedal “Los Maitenes-Campiche”.</p>	<p>Fotografía 20. (Fuente: Inspección ambiental SMA 17-03-2022)</p> <p>Descripción: Vista de obras constructivas asociadas al proyecto vial no finalizadas y que se encuentran colindantes al Estero Puchuncaví, dentro del área del Humedal “Los Maitenes-Campiche”.</p>
<p>Registros</p>

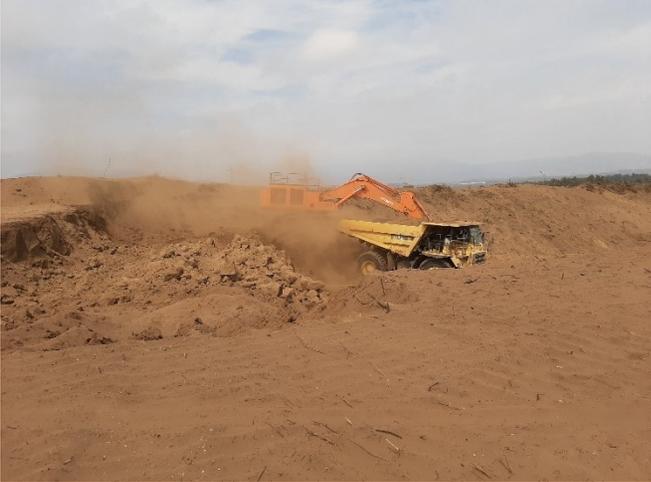
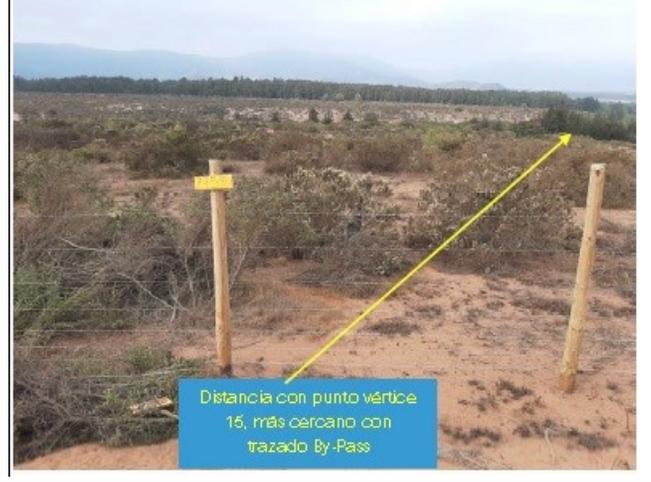
<p>Fotografía 21. (Fuente: Inspección ambiental SMA 17-03-2022)</p> <p>Descripción: Trabajos en ejecución en el sector By Pass Puchuncaví, con remoción de material y emisión de material particulado.</p>	<p>Fotografía 22. (Fuente: Inspección ambiental SMA 17-03-2022)</p> <p>Descripción: Vista desde el sector de la construcción de la autopista hacia el vértice N°15 del humedal urbano “Humedales de Quirilluca”.</p>
