INFORME TÉCNICO DE FISCALIZACIÓN AMBIENTAL

EDIFICIO CIUDADANO ECHAUREN – CONSTRUCTIVA

DFZ-2022-1418-XIII-NE

JULIO 2022

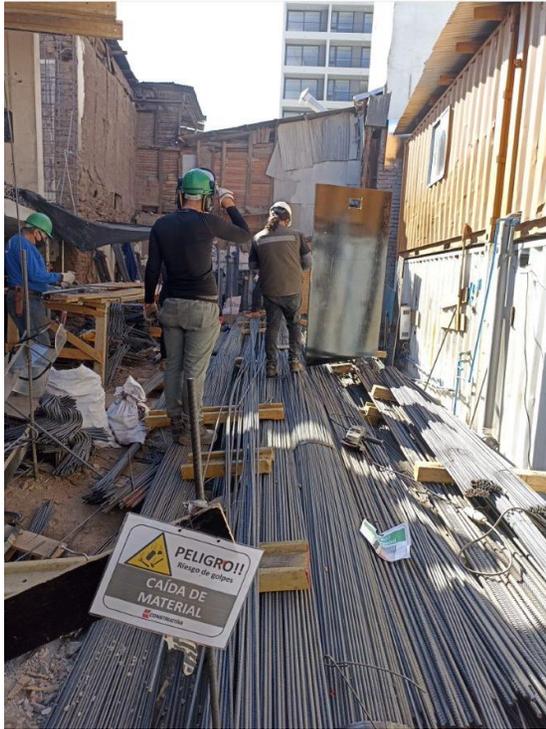
Figura 1. Biombo provisorio.

2. **Biombos acústicos:** Madera de 2x2 con emplacado en ambas caras de MDF 9,05 mm y lana mineral en ambas caras.

Si bien incluye material fonoabsorbente en una cara interior (lana mineral), no se entregan medios verificadores de la implementación de estos biombos ni se señala las características constructivas de la madera (Figura 1).

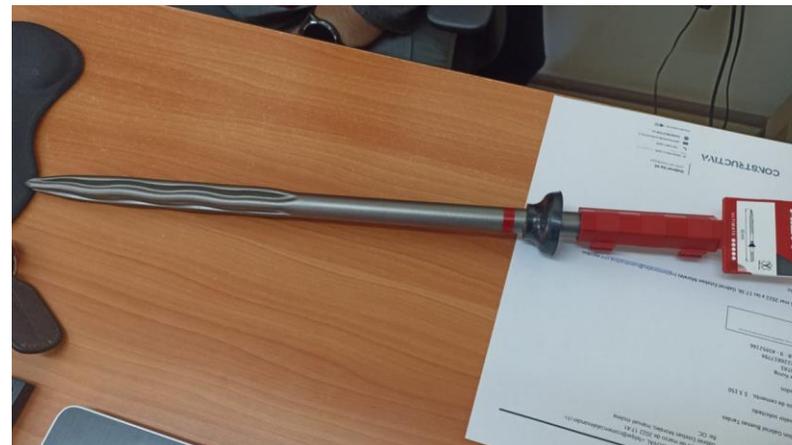
Figura 4. Punta autoafilante.

3. **Disminución de uso de cango:** Se utiliza cemento expansivo Tipo II para fragmentar el hormigón. Se adjunta la factura electrónica N°1098 de Expansivo Chile SpA., en la cual se indica la compra de "Cemento Expansivo Tipo II" (Figura 2).
4. **Implementación de puntas autoafilantes para martillos eléctricos (Figura 4):** Los que se desgastan de manera uniforme, permitiendo que el operador realice el trabajo de manera más rápida, reduciendo los tiempos.

Se hace entrega la orden de compra N° 403028-209 (Figura 3), pero no se entregan medios verificadores de su uso.

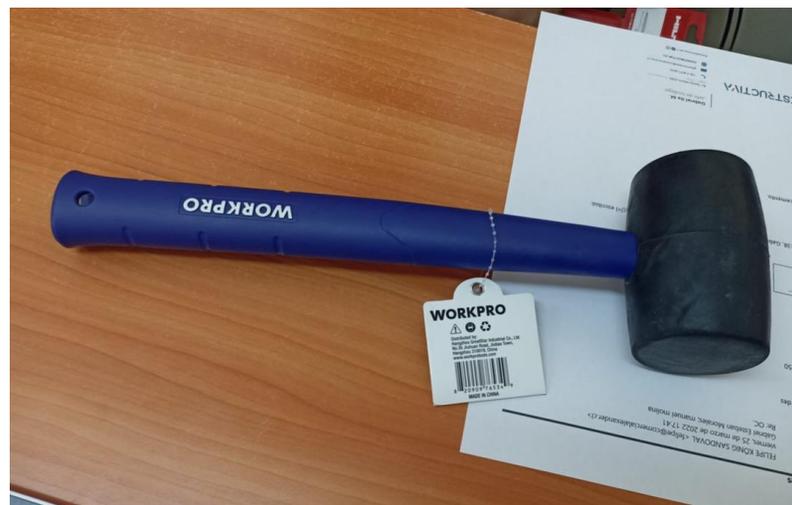
Figura 5. Martillo de goma.

5. **Martillo de goma:** En actividades de moldaje e instalación, como descimbre (Figura 5).

Se hace entrega la orden de compra N° 403028-209 (Figura 3), pero no se entregan medios verificadores de su uso.
