INFORME TÉCNICO DE FISCALIZACIÓN AMBIENTAL

PROYECTO INMOBILIARIO SAN NICOLÁS 627 -SAN MIGUEL

DFZ-2022-490-XIII-SRCA

JULIO 2022

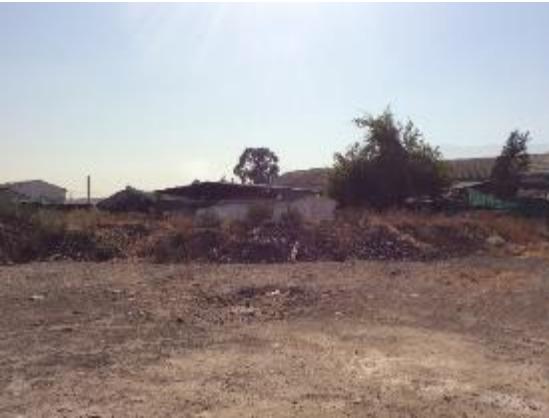
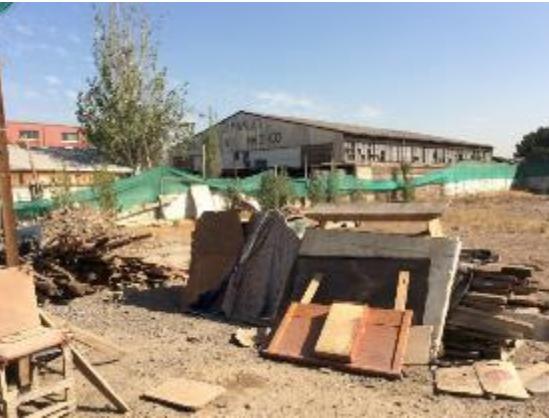
Fotografía 1.		Fecha: 04.03.2022		Fotografía 2.			
Coordenadas UTM DATUM WGS84 HUSO 19		Norte: 6.291.879,40m	Este: 347.540,75m	Coordenadas UTM DATUM WGS84 HUSO 19			
Descripción del medio de prueba: Tierra acopiada en el sitio de emplazamiento del proyecto inmobiliario.			Descripción del medio de prueba: Material acopiado en el interior del sitio. En el fondo se observa el cierre perimetral y malla raschel implementada.

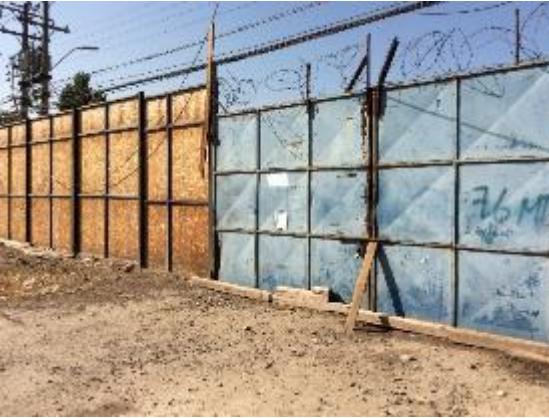
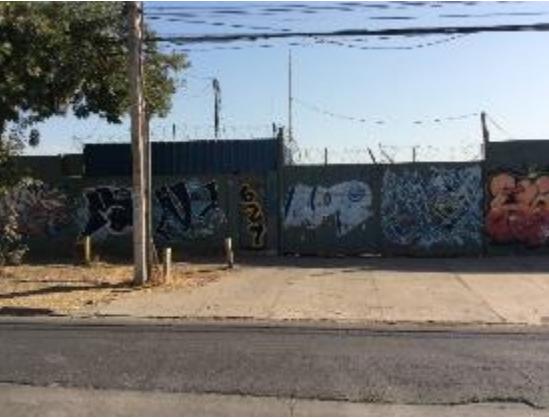
Fotografía 3.		Fecha: 04.03.2022		Fotografía 4.			
Coordenadas UTM DATUM WGS84 HUSO 19		Norte: 6.291.854,58m	Este: 347.532,09m	Coordenadas UTM DATUM WGS84 HUSO 19			
Descripción del medio de prueba: Portón de acceso y parte del cierre perimetral del sitio, desde el interior.			Descripción del medio de prueba: Acceso al sitio por calle San Nicolás.
