INFORME TÉCNICO DE FISCALIZACIÓN AMBIENTAL

“CONJUNTO HABITACIONAL PARQUE FUNDADORES”

DFZ-2022-1103-X-RCA

JULIO 2022

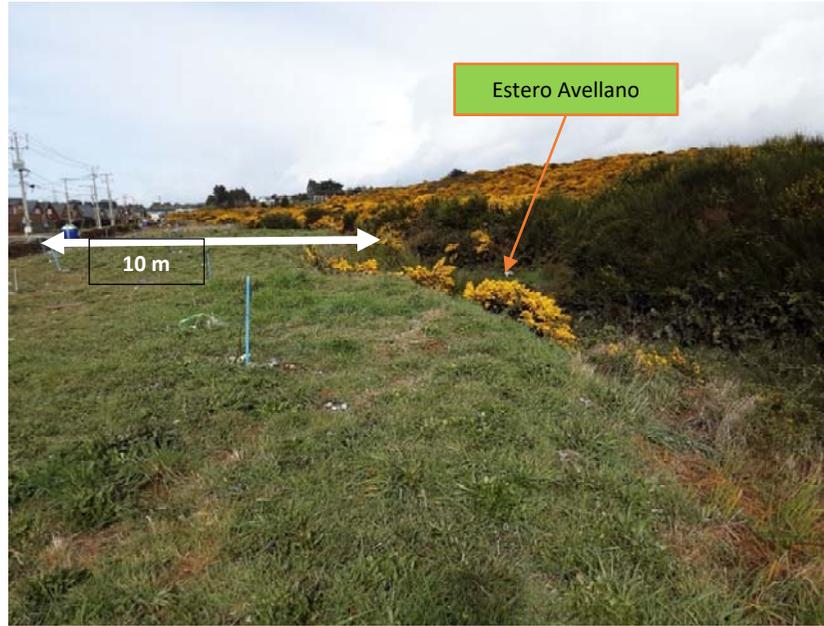
Fotografía 1.

Descripción del medio de prueba: Parte oeste de estero Avendaño, mostrando área verde en el borde, de una extensión en promedio de 10 m.

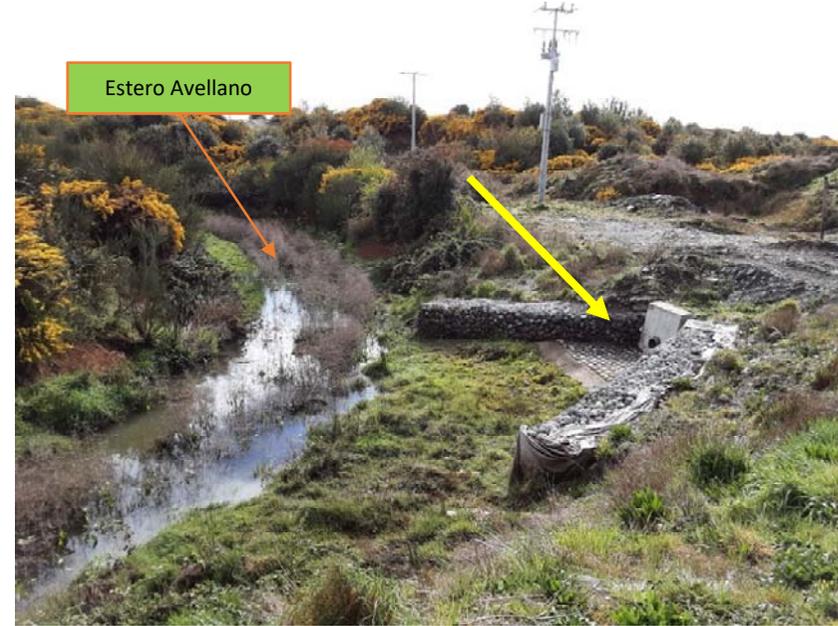
Fotografía 2.

Descripción del medio de prueba: Parte oeste de estero Avendaño, observando obras de canalización de aguas lluvias de viviendas habitadas.

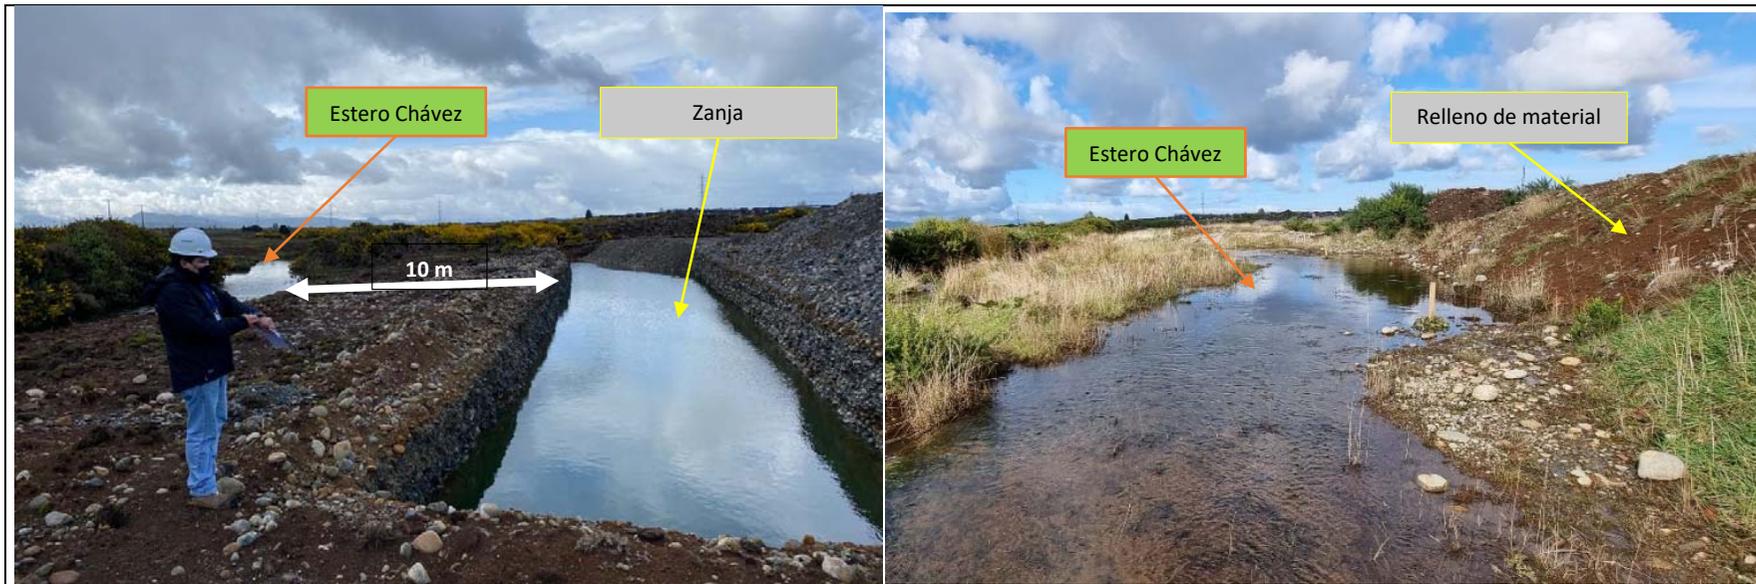
Fotografía 4.

Descripción del medio de prueba: Vista de estero Chávez y montículo de material terrígeno dispuesto por el titular en la ribera oeste.

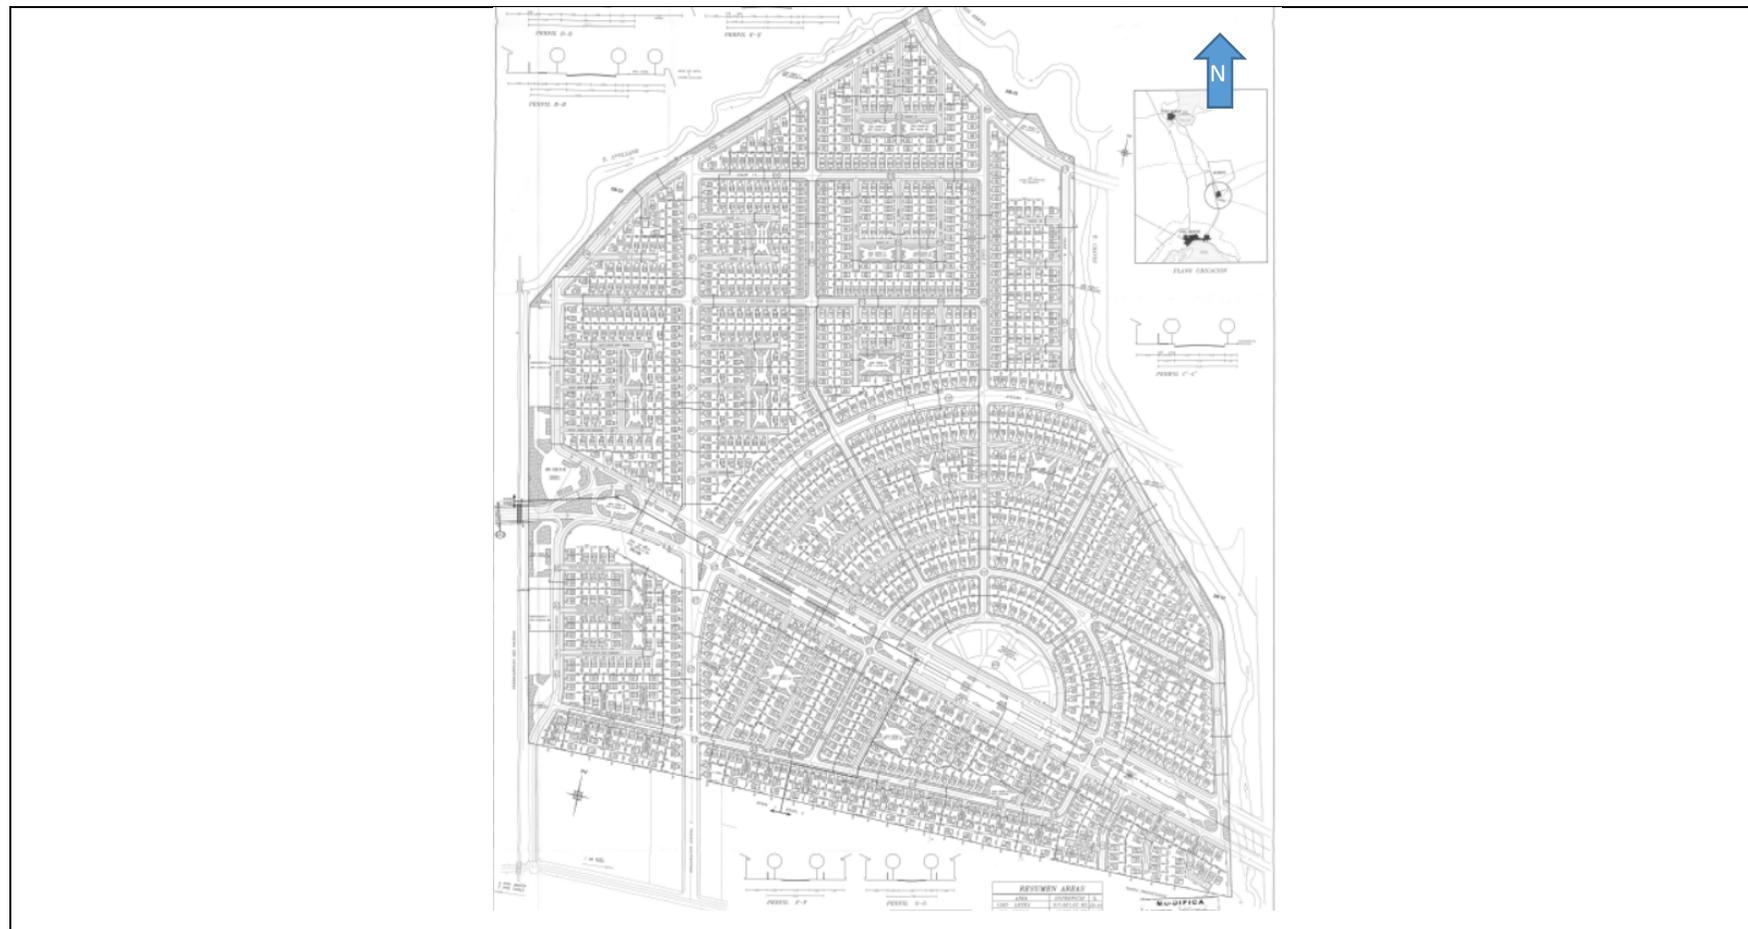
Figura 4.

Descripción del medio de prueba: Emplazamiento predios Inmobiliaria Lircay S.A. (**Fuente:** Figura 1, carta s/n 09-05-2022 de Galilea S.A.). La sumatoria de los citados predios, corresponde al área total definida en la RCA.

- Como se puede observar, dichos permisos se encuentran entre el año 2008 y 2014, con propietarios de Galilea S.A, Inmobiliaria Lircay S.A. y Maullín Fondo de Inversiones Privado.
- A mayor abundamiento, **es importante indicar que en base a la información presentada por el titular y su correlación a la RCA, se puede observar que el citado loteo (a saber, N° 07 de 2012), se encuentra en la Etapa 1 (Figura 4), y que es parte de las 5 etapas evaluadas en el Sistema de Evaluación de Impacto Ambiental.**

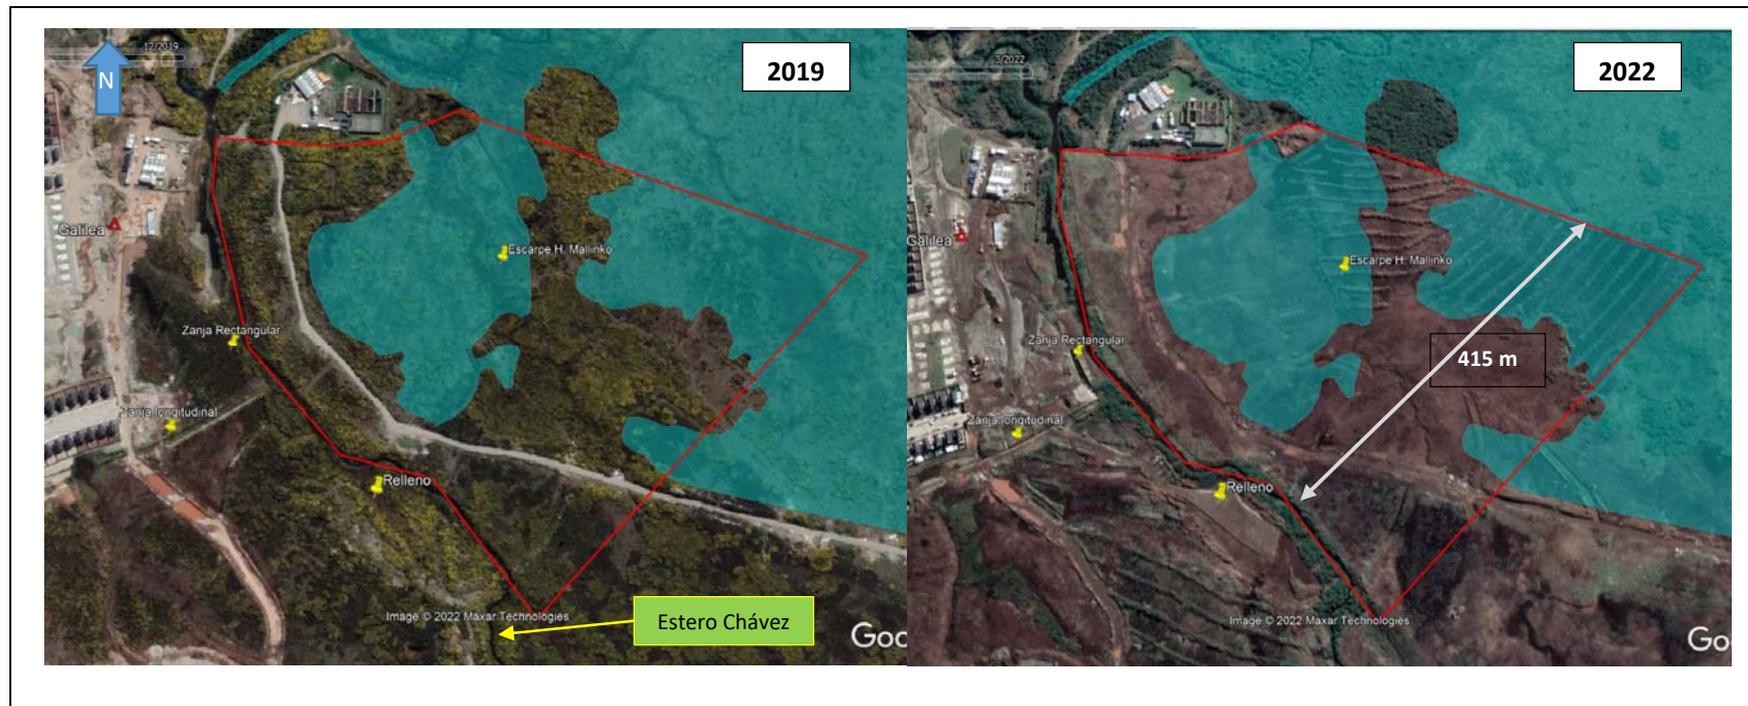
Figura 5.

- En la **Etapa 2**, se observa una afectación del suelo de la ribera Este del estero Chávez, en una longitud cercana a los 600 m, y que se extiende además unos 415 m del terreno aledaño, sobrepasando significativamente la zona de restricción de los 50 m.

- Según las fiscalizaciones y posterior análisis de gabinete, se establece que **el titular no ha respetado la zona de restricción de los cauces aledaños al proyecto, y definido en la RCA, siendo mayormente afectado la zona Este y Oeste del estero Chávez, lo que ha implicado un cambio en la morfología natural (Figura 5).**

Descripción del medio de prueba: Set de imágenes satelitales detallando la intervención (polígono rojo) de la Etapa 2 del proyecto “Parque Fundadores de Puerto Montt”, entre el año 2020 y 2022, específicamente la zona Este del estero Chávez, en una extensión del cauce cercana a los 600 m, y que se extiende unos 415 m del terreno aledaño, tomando parte del humedal “Mallinko Abtao Lawal”, hoy reconocido oficialmente por el Ministerio del Medio Ambiente, mediante RE N°1405 del 14 de diciembre de 2021 (**Fuente:** Elaboración propia en base a Google Earth).

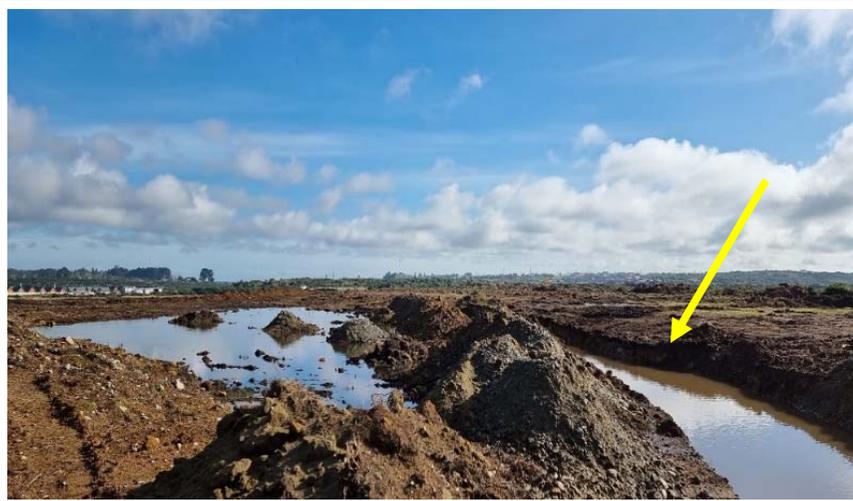
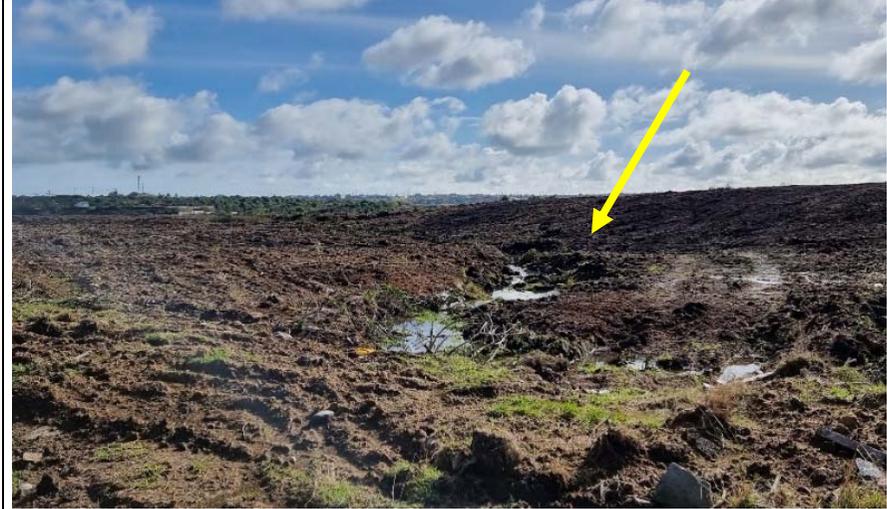
Fotografía 5.

- Por otra parte, desde la ribera Este del estero Chávez, se observa que el terreno alledaño (que se ubica en la parte sur de la planta de tratamiento de “Aguas San Pedro”), se encuentra emparejado y con escarpe, observando montículos en fila de material vegetal. Dicha zona corresponde al humedal “Mallinko Abtao Lawal”.

Descripción del medio de prueba: Fotografías que muestran el escarpe de terreno y zanja (flecha amarilla) en predio de Galilea, Etapa 2, asociado al Humedal “Mallinko Abtao Lawal”. Se observa una zanja de gran envergadura, se desconoce profundidad y conexión a cauces de agua.

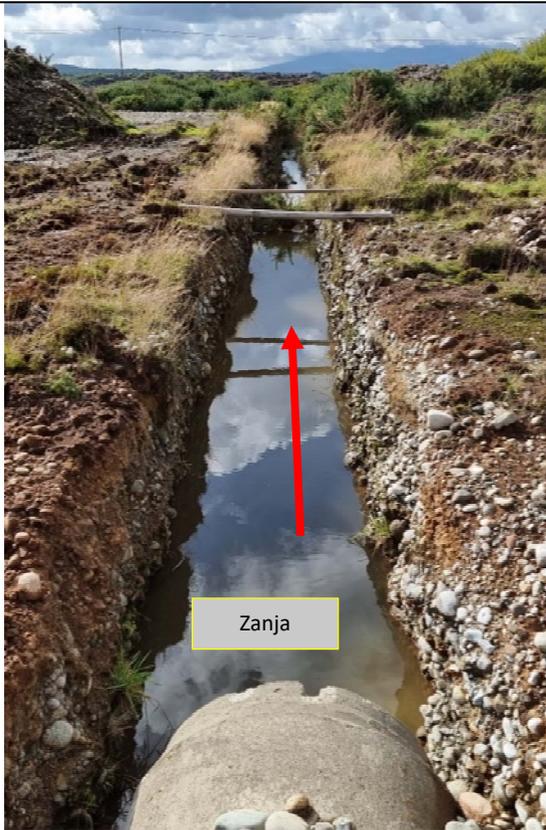
Fotografía 6.

- Posteriormente se observa que la citada zanja rectangular, se conecta además a una zanja longitudinal, de 1 m de ancho, por cerca de 1,5 m de profundidad, y esta se orienta en dirección Este – Oeste, es decir, desde el estero Chávez, hasta el humedal “La Vara”. Cabe indicar que, en dicha zanja longitudinal escurre agua de forma continua y que proviene desde el Humedal La Vara, el cual a la segunda fecha de fiscalización, estaba siendo además, en parte rellenado con material terrígeno.

Descripción del medio de prueba: Zanja longitudinal conectada a estero Chávez, en zona de Etapa 1. Flecha indica dirección de flujo de agua.

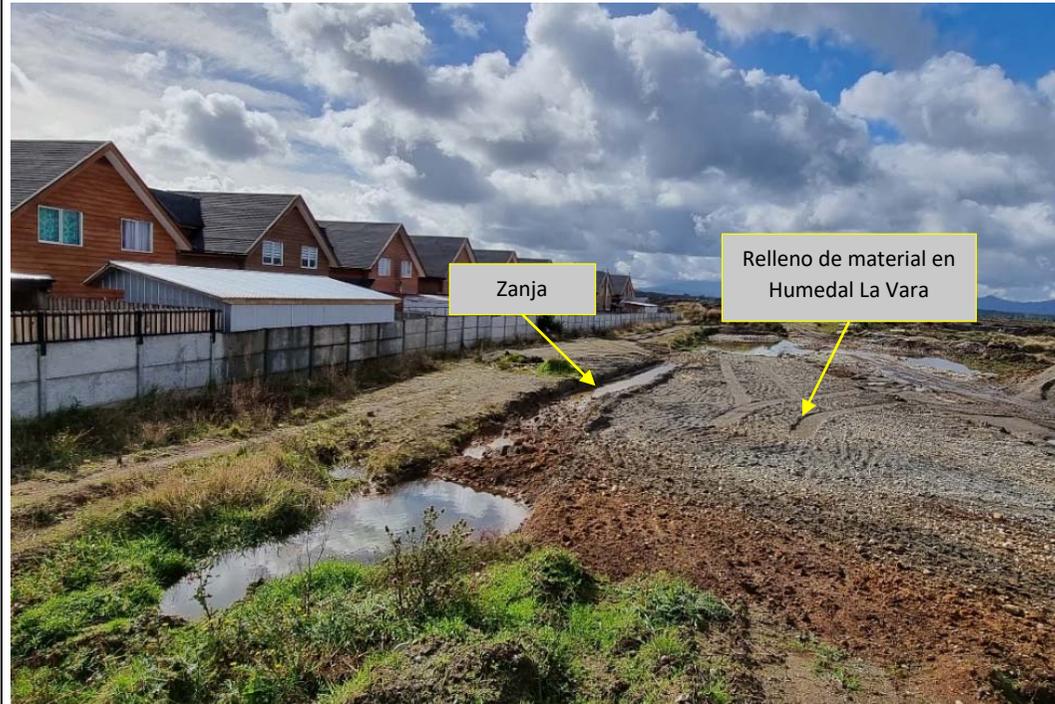
Fotografía 7.

Descripción del medio de prueba: Prolongación de misma zanja longitudinal, que permite el escurrimiento de aguas naturales desde parte de humedal “La Vara”, en zona de Etapa 1. Se observan viviendas habitadas del mismo proyecto de inmobiliaria Galilea, y además relleno de parte del Humedal “La Vara”.

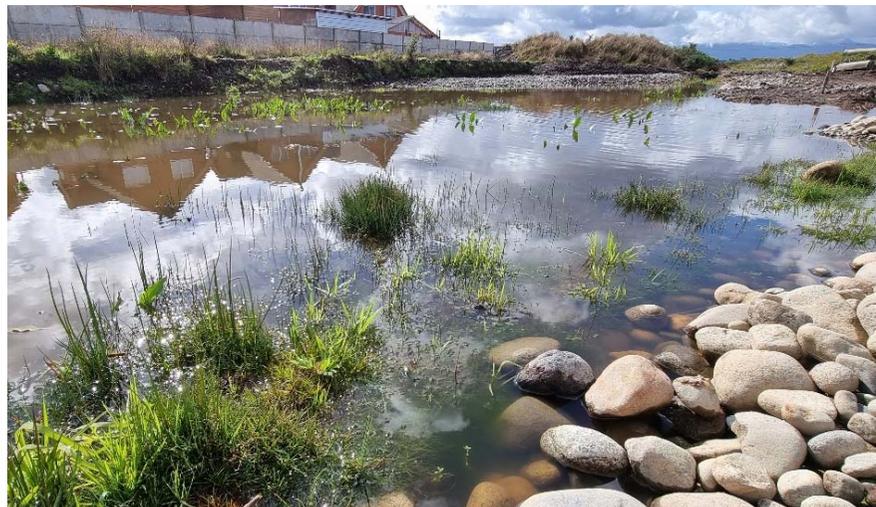
Fotografía 8.

Descripción del medio de prueba: aguas que afloran en sector perimetral del humedal La Vara.

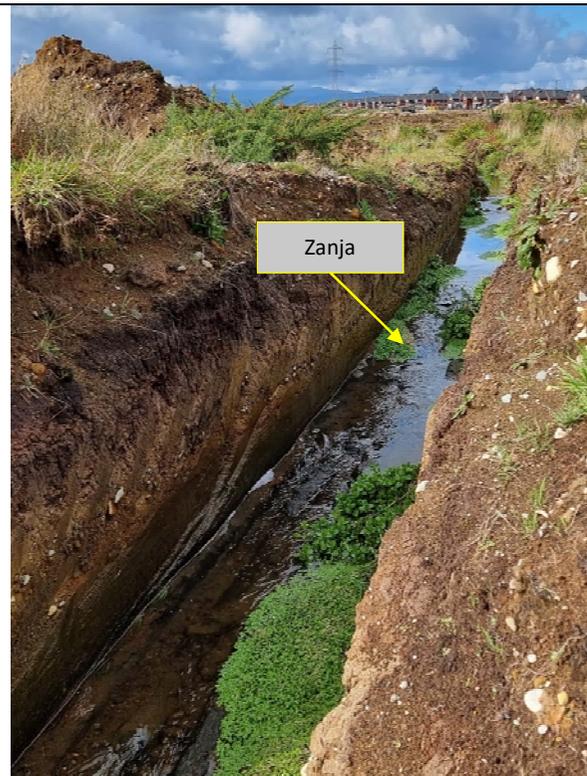
Fotografía 9.

Descripción del medio de prueba: Prolongación de misma zanja longitudinal (Fotografía 6 y 7), que conduce aguas naturales desde el humedal “La Vara”, en zona de Etapa 1.

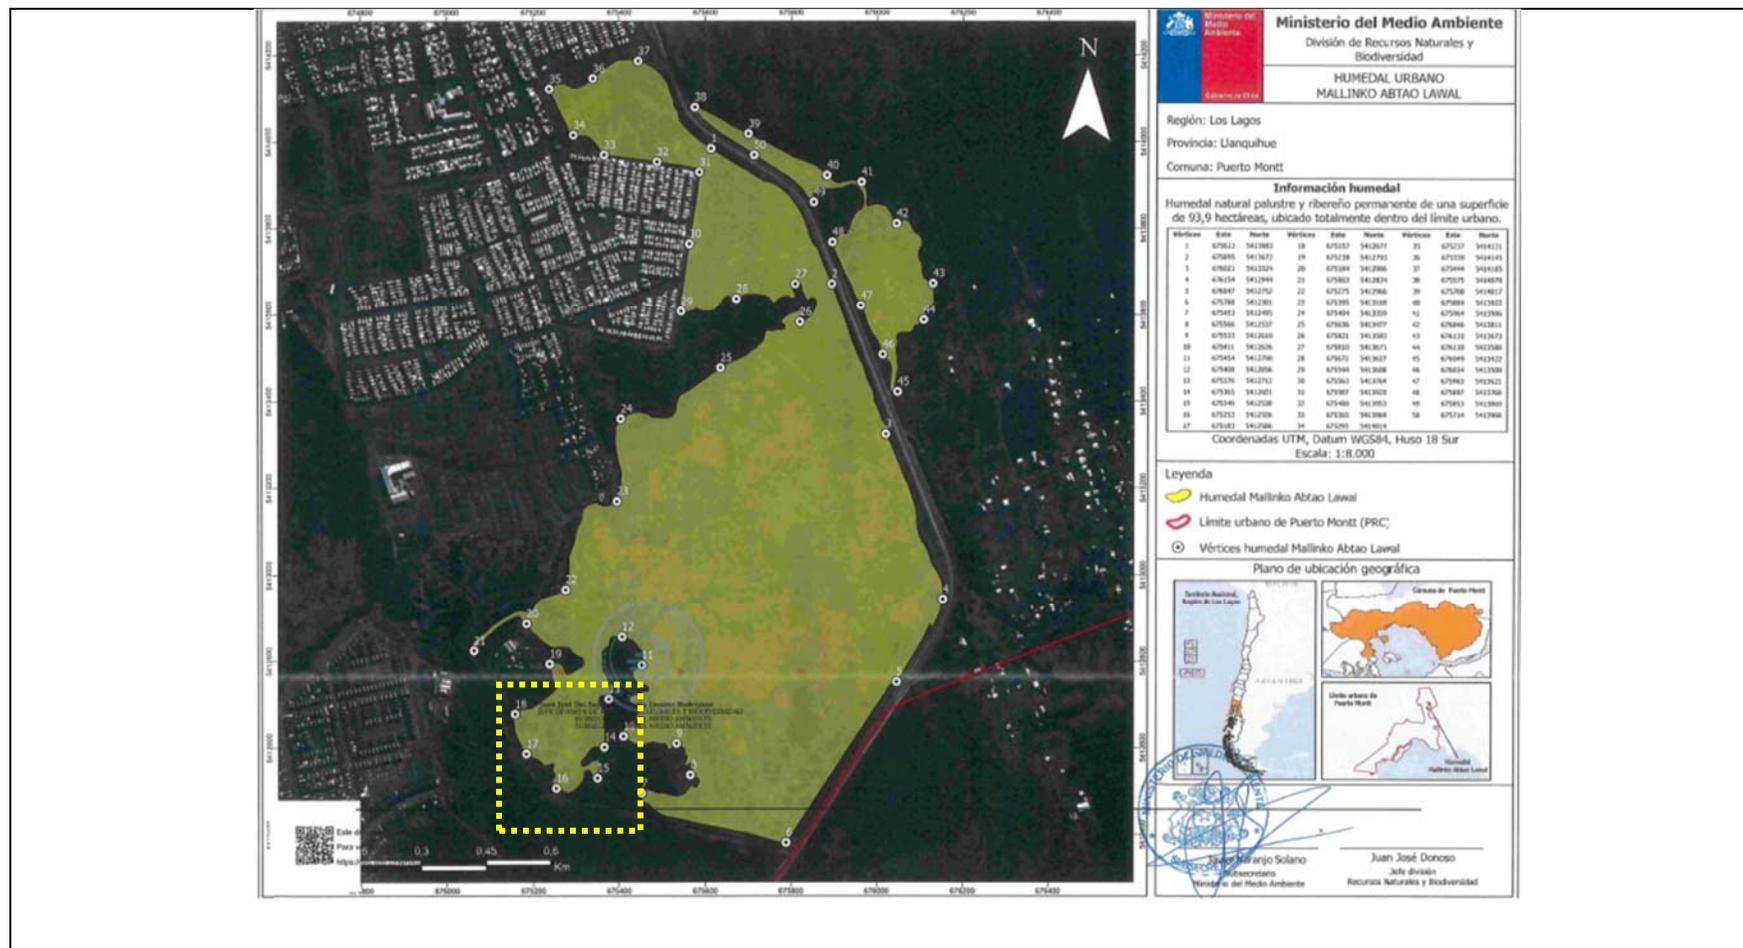
Figura 7.

Descripción del medio de prueba: Polígono del humedal “Mallinko Abtao Lawal”, el que en su parte sur (polígono amarillo), se encuentra inserto en el loteo de la inmobiliaria Galilea, específicamente Etapa 2, cerca al estero “Chávez” y además bordeando el estero “El Toro” (Fuente https://humedaleschile.mma.gob.cl/wp-content/uploads/2021/11/Cartografia_H._Mallinko_Abtao_Lawal.pdf).

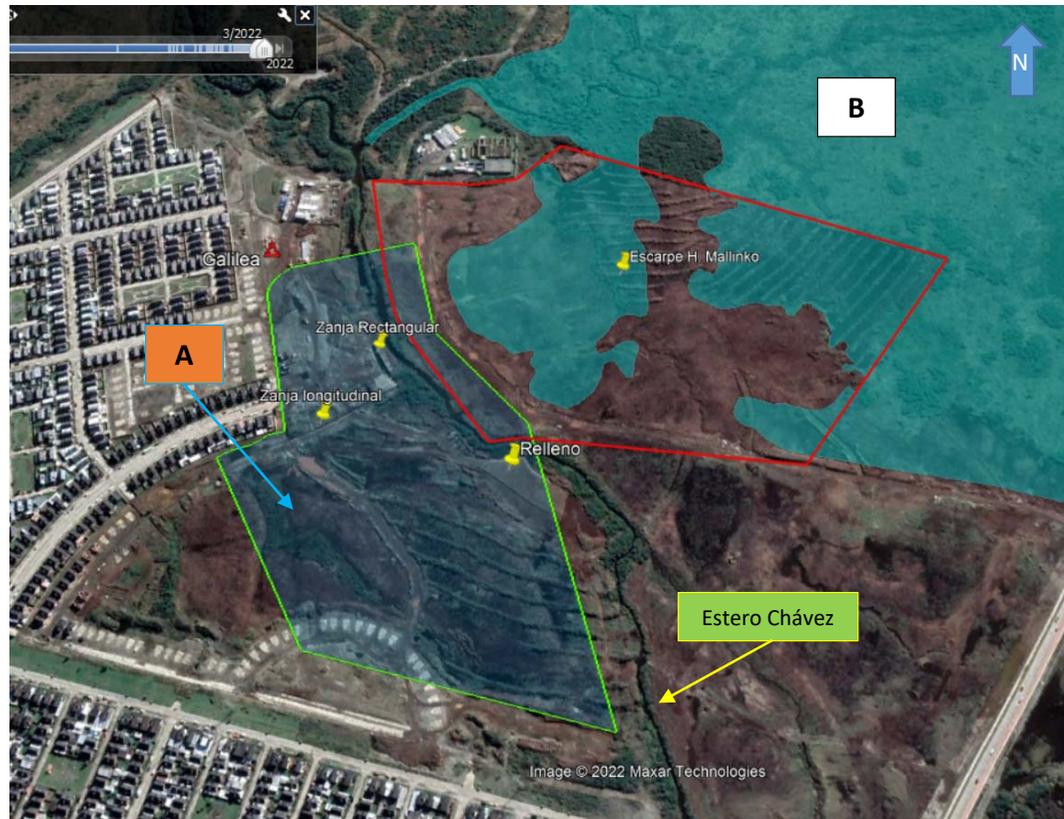
Figura 8.

Descripción del medio de prueba: Detalle de ambos humedales, al interior del predio definido en la RCA. **A:** Polígono (en verde) Humedal “La Vara”. **B:** Parte de área del Humedal “Mallinko Abtao Lawal”. Polígono en rojo, corresponde área aproximada intervenida por el titular (**Fuente:** Elaboración propia en base a Google Earth).
