**INFORME TÉCNICO DE FISCALIZACIÓN AMBIENTAL**

**Medidas Provisionales**

**TERMINAL MARÍTIMO DE QUINTERO COPEC**

**DFZ-2022-1709-V-MP**

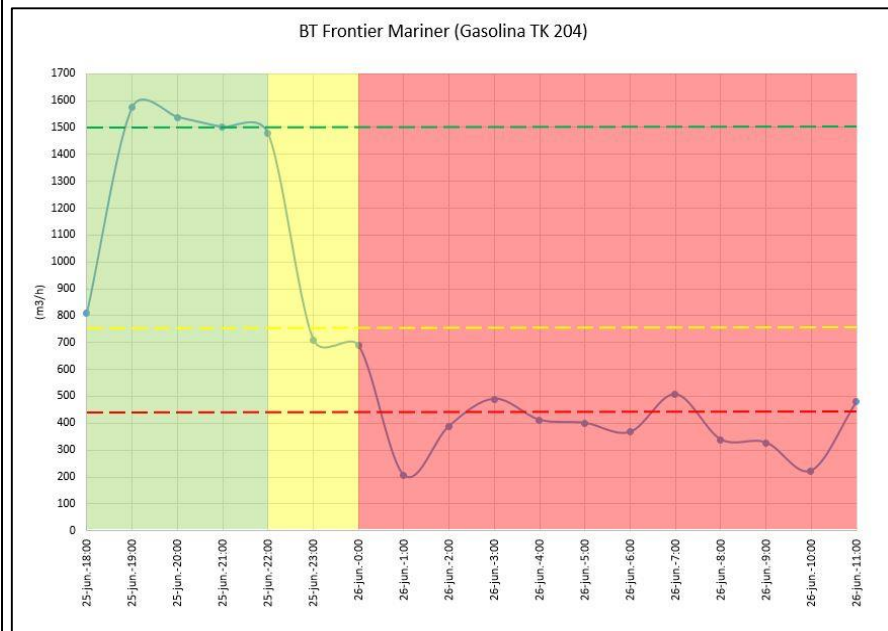
**Figura 5.** Fuente: Elaboración propia en base a información proporcionada por el titular

**Descripción del medio de prueba:** Gráfico con flujos de descarga (m3/h) de combustible desde buque tanque Frontier Mariner a estanque TK-204. (Bloques en colores verde, amarillo y rojo períodos con buena, regular y mala ventilación respectivamente. Líneas punteadas corresponden a flujo nominal (verde), flujo reducción 50% (amarilla) y flujo reducción 70% (roja).)

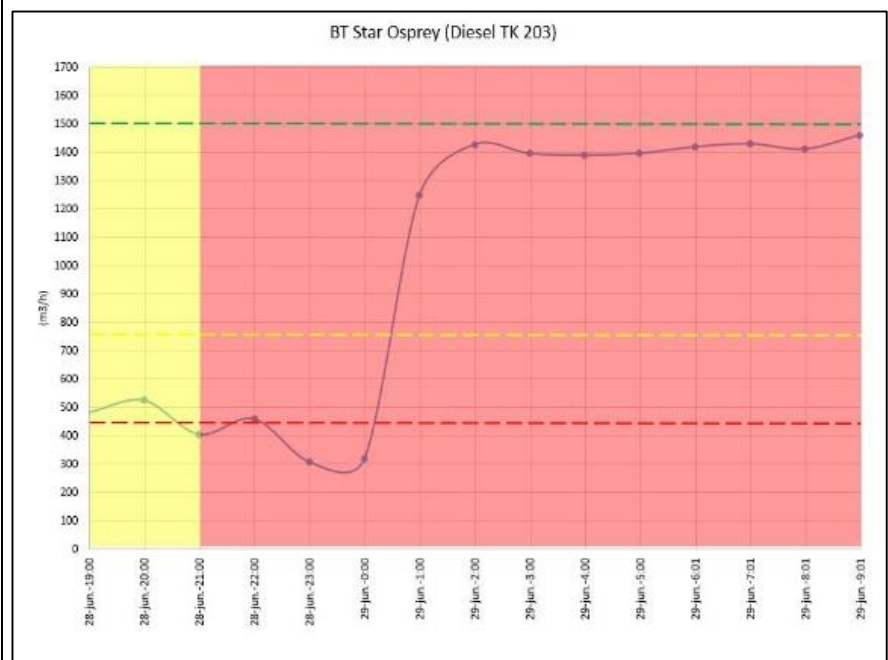
**Figura 7.** Fuente: Elaboración propia en base a información proporcionada por el titular

**Descripción del medio de prueba:** Gráfico con flujos de descarga (m3/h) de combustible desde buque tanque Star Osprey a estanque TK-203. (Bloques en colores verde, amarillo y rojo períodos con buena, regular y mala ventilación respectivamente. Líneas punteadas corresponden a flujo nominal (verde), flujo reducción 50% (amarilla) y flujo reducción 70% (roja).)

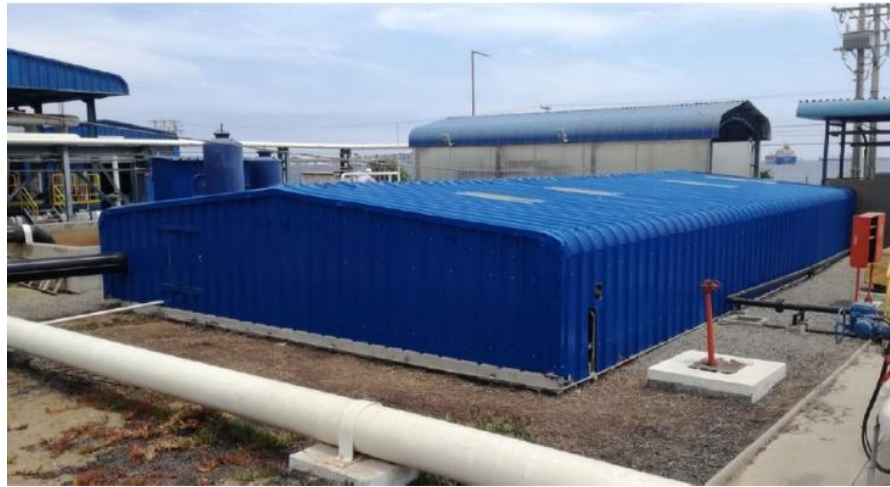
**Figura 9.**

**Descripción del medio de prueba:** Cobertura instalada sobre el Separador API ubicado al interior del Terminal de Productos Importados (TPI).

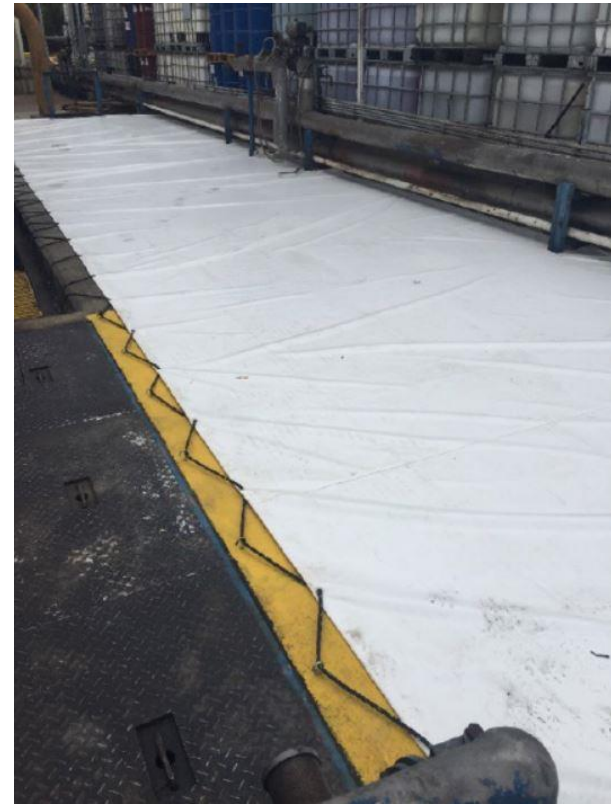
**Figura 10.**

**Descripción del medio de prueba:** Cobertura instalada sobre el Separador API ubicado al interior de la Planta de Lubricantes.

N°	Medida asociada	Hecho constatado	Conformidad técnica de la medida
		<p>trata de carpeta plástica impermeable y removible, adjuntando registro fotográfico de ello (Figura 10).</p> <p>Al mismo tiempo, esta instalación cuenta con un programa de mantención y operación del Separador API, el que ha sido remitido a la SMA en enero del 2022.</p> <p>El sistema de tratamiento fue aprobado por la Seremi de Medio Ambiente mediante la Resolución N°20 de fecha 31 de agosto de 2020 (Anexo 6).</p>	
4	<p>En un plazo de 5 días hábiles una vez que concluya el plazo de vencimiento de las medidas provisionales que se dicten, deberá presentar un informe final que dé cuenta de la ejecución de las medidas provisionales ordenadas, conteniendo los medios de verificación que den cuenta del cumplimiento de tales medidas</p>	<p>Si bien no se adjunta por parte del titular un Informe Final de la ejecución de las medidas provisionales ordenadas conteniendo los medios de verificación que den cuenta del cumplimiento de tales medidas, la información requerida fue proporcionada por el Titular en forma parcializada mediante los informes ingresados con fechas 28 de junio y 04 de julio de 2022, los que dan respuesta a las Resoluciones Exentas N° 882 y 934 respectivamente.</p> <p>Del análisis de toda la información reportada, se puede considerar que la contribución de los dos informes parciales presentados da cuenta de la información requerida en el mencionado informe final para todo el período contemplado en las medidas provisionales, es decir desde el 08 al 28 de junio 2022.</p>	<ul style="list-style-type: none"> <li>• <i>Existe conformidad técnica de la medida</i></li> </ul>
