INFORME TÉCNICO DE FISCALIZACIÓN AMBIENTAL

Requerimiento de Ingreso al SEIA

ALTOS DE CULENMAPU

DFZ-2021-3121-VII-SRCA

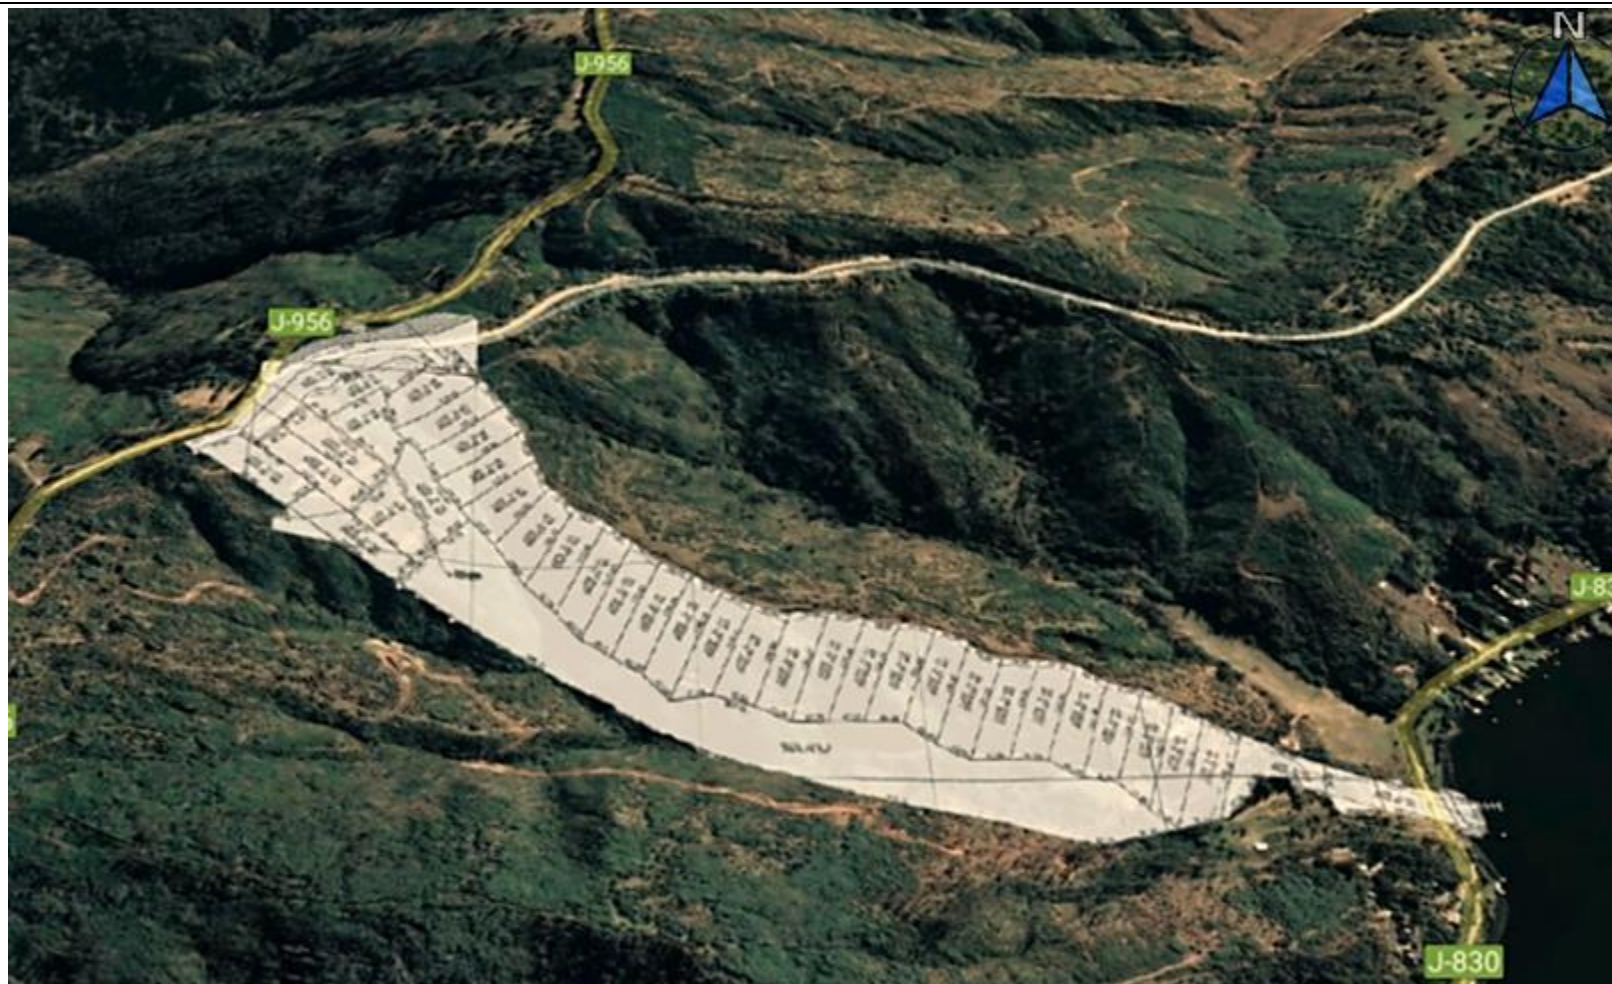
Figura 3. Layout de la Unidad Fiscalizable

Fuente: Elaboración propia en programa Google Earth, base a plano remitido por el titular

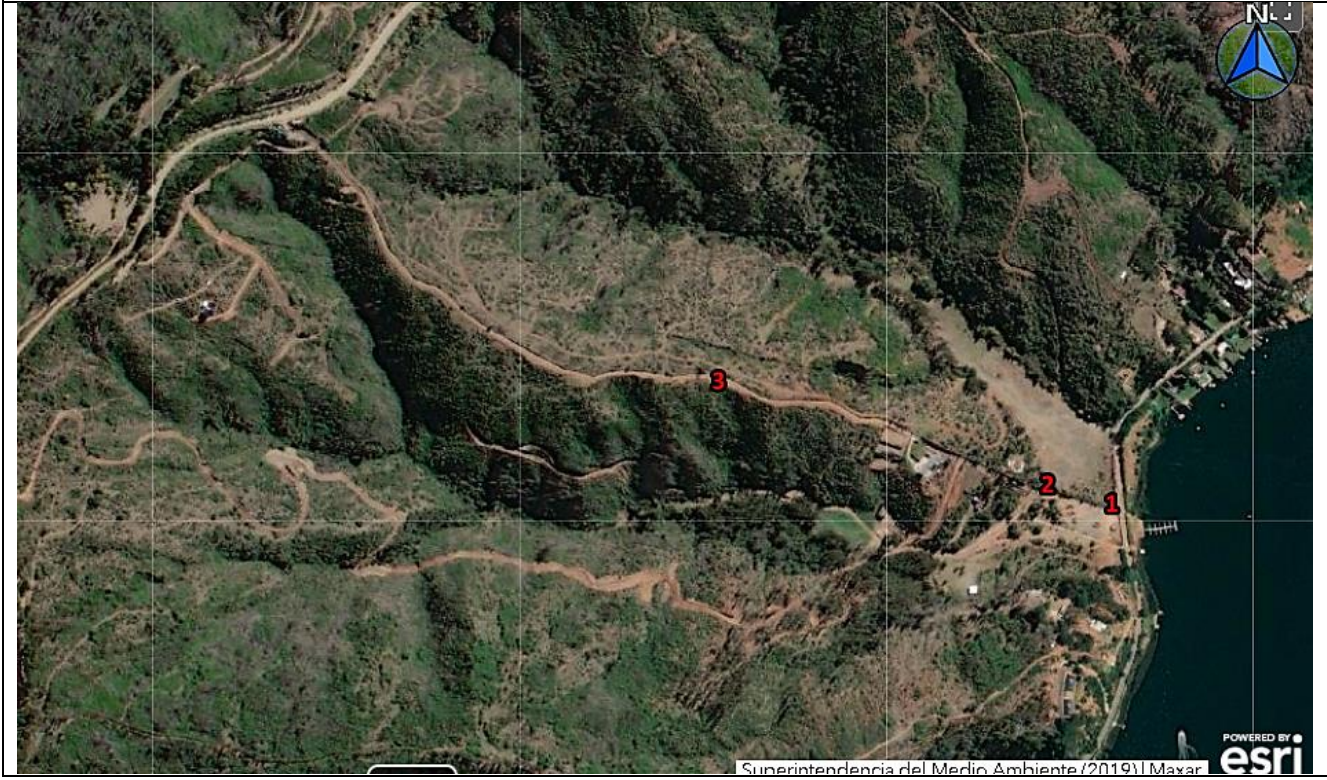
Figura 4. Estaciones Inspeccionadas

Fuente: Infraestructura de Datos Espaciales SMA: <http://ide.sma.gob.cl>

N° de estación	Nombre/ Descripción de estación
1	Ingreso: ingreso a la unidad fiscalizable
2	Inicio: inicio de parcelaciones
3	Camino: camino interior parcelación

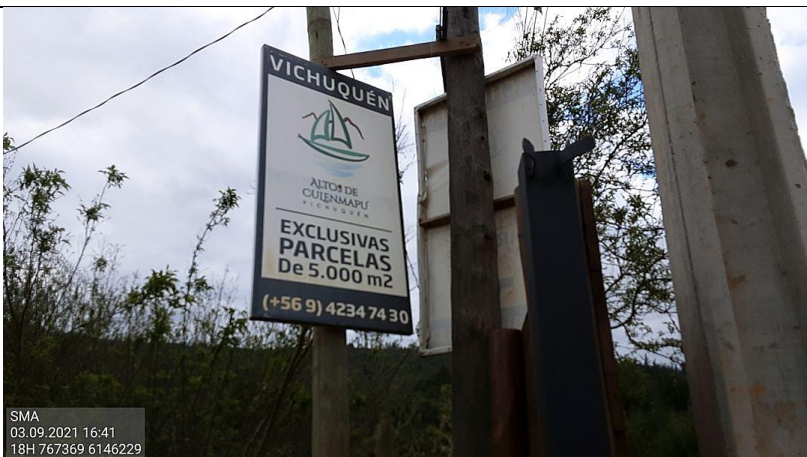
Fotografía 1.

Descripción Medio de Prueba: Fotografía de letrero de acceso ubicado en el ingreso a la unidad fiscalizable.

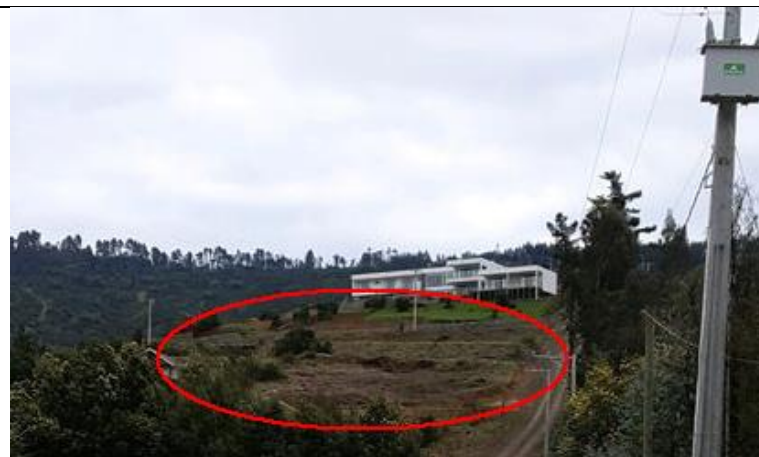
Fotografía 2.

Descripción Medio de Prueba: Fotografía de caminos en la unidad fiscalizable captada al momento de la inspección.

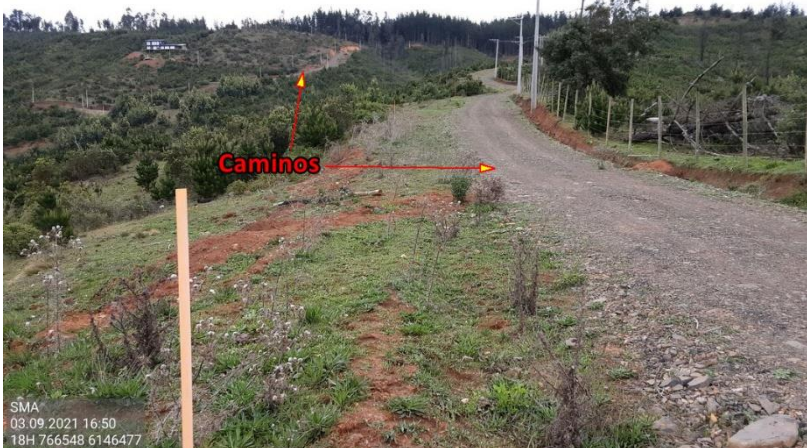
Fotografía 3.

Descripción Medio de Prueba: Fotografía de camino en la unidad fiscalizable captada al momento de la inspección.

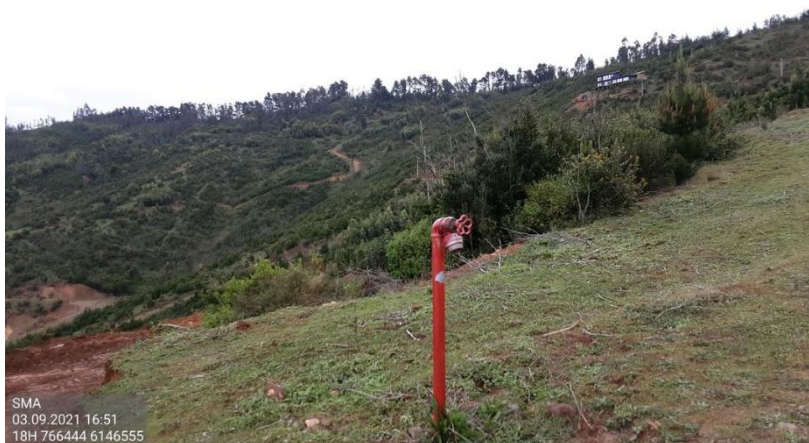
Fotografía 7.

Descripción Medio de Prueba: Fotografía de grifo parte de la red de incendio captada al momento de la inspección.

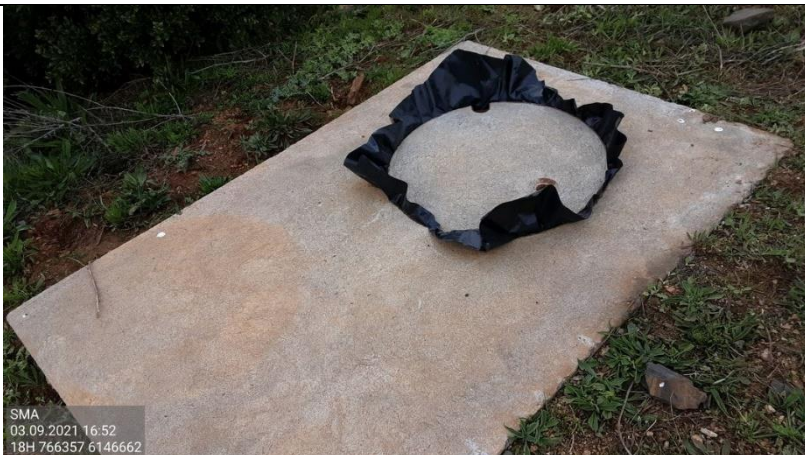
Fotografía 9.

Descripción Medio de Prueba: Fotografía de obra asociada a red de distribución de agua (cámara) captada al momento de la inspección

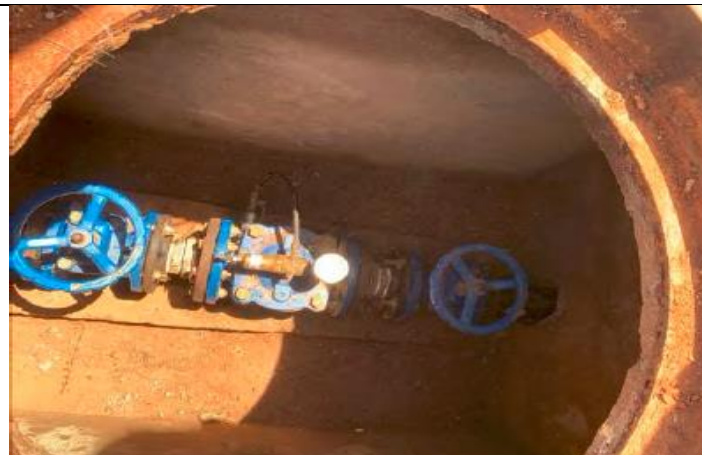
Fotografía 10.

Descripción Medio de Prueba: Fotografía de obra asociada a red de distribución de agua (interior cámara) remitida por el titular en su presentación de fecha 14 de octubre de 2021.

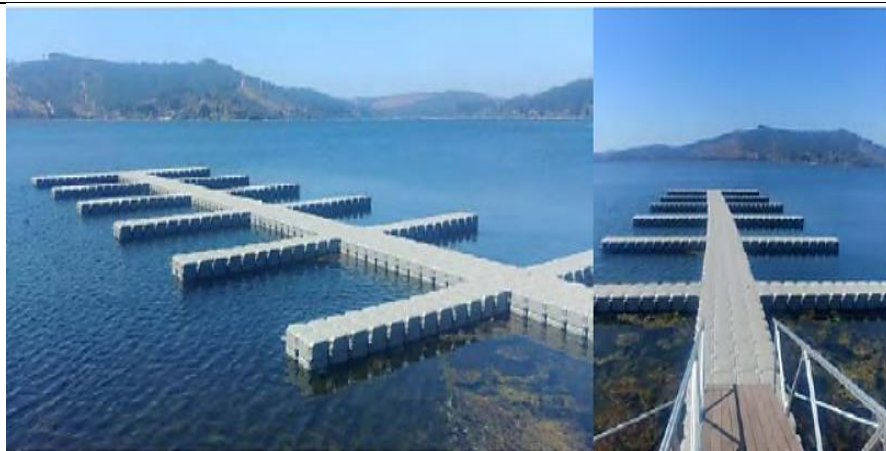
Fotografía 11.

- Caminos (marcación georreferenciada utilizando caminos forestales existentes, sin intervención de quebradas)
- Muelle flotante (bajo el certificado Nº 1480206 C.P. (con) ORDINARIO Nº 12.210/151VRS la Autoridad Marítima de Constitución que suscribe que Altos de Culenmapu se encuentra solicitando actualmente la concesión Marítima Menor en el sector de Culenmapu en conformidad a lo solicitado, y presentado a la Subsecretaría para las fuerzas armadas. En forma paralela se le ha otorgado el Permiso concesión marítima aprobado PEI Nº5 2020 c.p. con ORDNº12250 / 10 / VRS y aprobado PEI Nº01 2021 c.p. con ORDNº12250 / 10 / VRS) (Fotografía 11)

Descripción Medio de Prueba: Fotografía de muelle flotante, parte del proyecto, remitida por el titular en su presentación de fecha 14 de octubre de 2021.

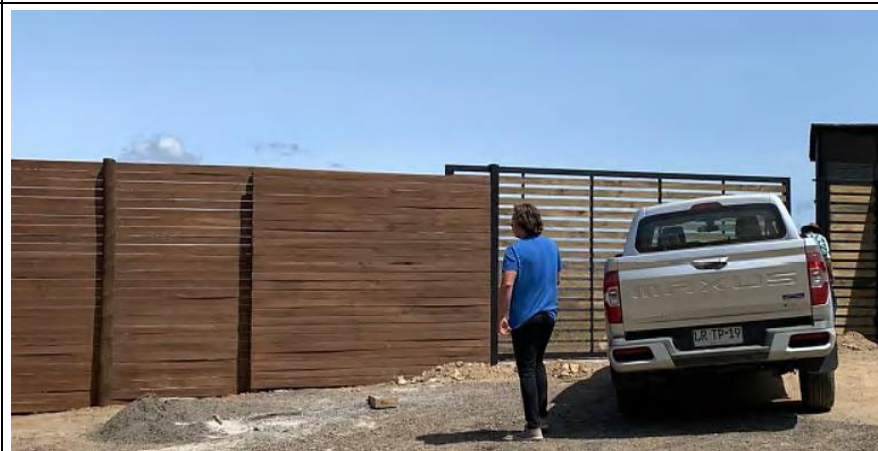
Fotografía 12.

- Portal de acceso (cuenta con proyecto de aguas servidas aprobado bajo Res. Ex. N.º 29/2020 de la Seremi de Salud de la Región del Maule y permiso de edificación DOM N.º 42/2020) (Fotografía 12)

Descripción Medio de Prueba: Fotografía del portal de acceso remitida por el titular en su presentación de fecha 14 de octubre de 2021.

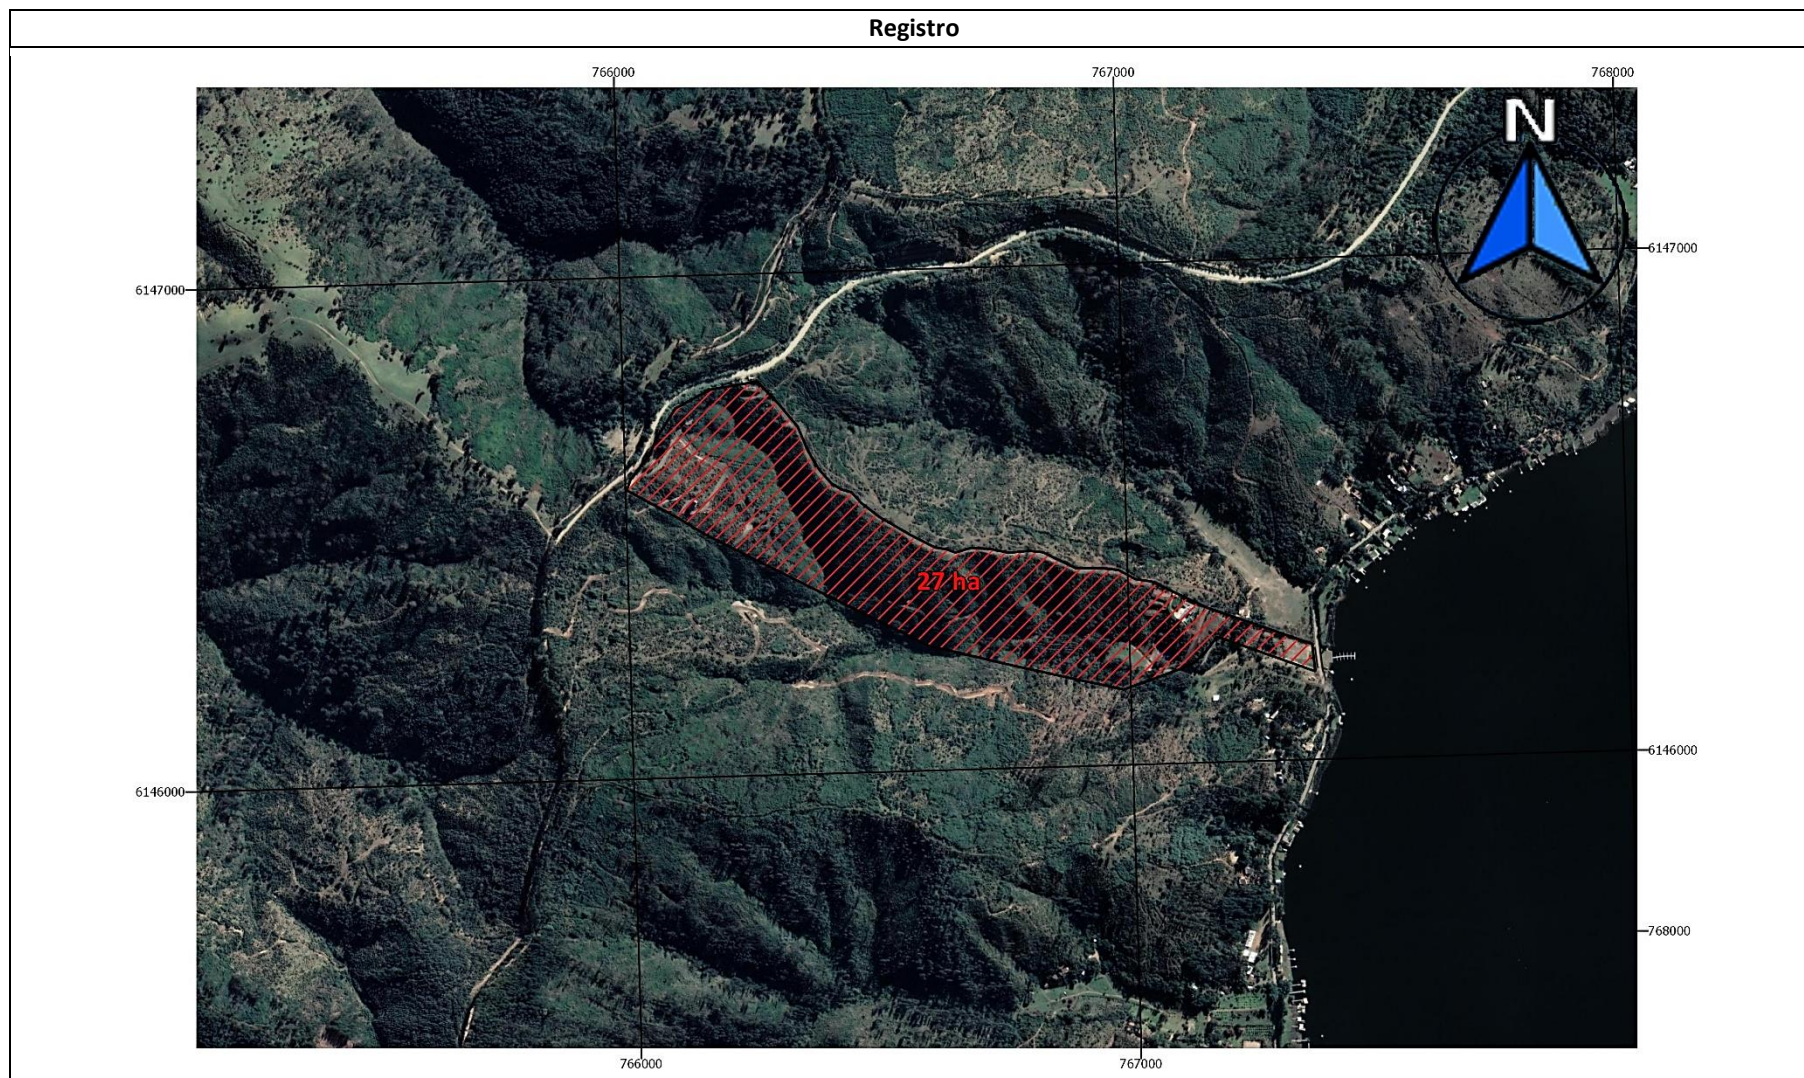
Figura 5.

Descripción del medio de prueba: Polígono del proyecto Altos de Culenmapu desplegado en el programa QGis.

Dentro de los antecedentes remitidos por el titular, se incluye un mapa de proyecto. Con este antecedente, mediante la confección de un polígono en el programa QGis, se establece que el proyecto posee un área total de aproximadamente 27 hectáreas (Figura 5).

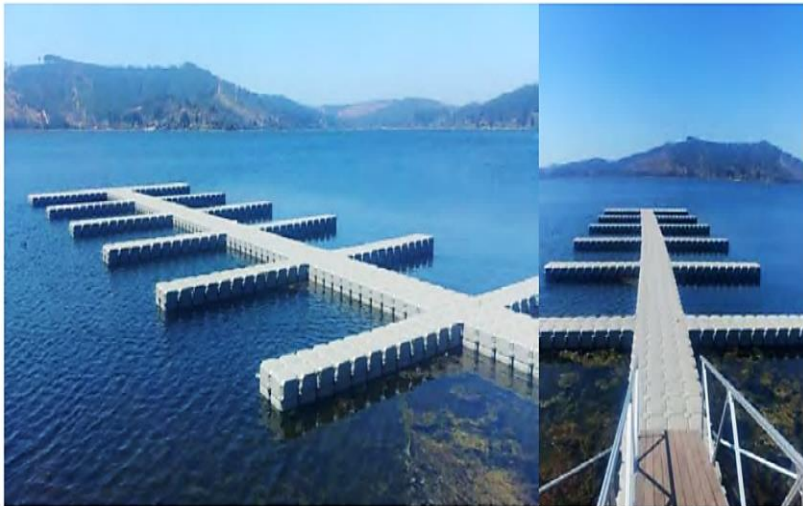
Fotografía 13. Fotografía del muelle flotante remitida por el titular en su presentación de fecha 14 de octubre de 2021.

De acuerdo a la fotografía aportada por el titular, el muelle corresponde a un muelle de tipo mecano de polietileno de alta densidad, que ya se implementó en el lago. Contempla un total de 12 rampas para personas y embarcaciones.

1. El proyecto considera una obra correspondiente a un muelle flotante de 12 rampas en el Lago Vichuquén. La operación de dicha obra, podría traer impactos en la avifauna acuática asociados a su operación, principalmente por efecto de la presencia y tránsito de vehículos acuáticos y personas: ruido, colisiones, atropellamientos, fraccionamiento del hábitat, condición de borde, etc.

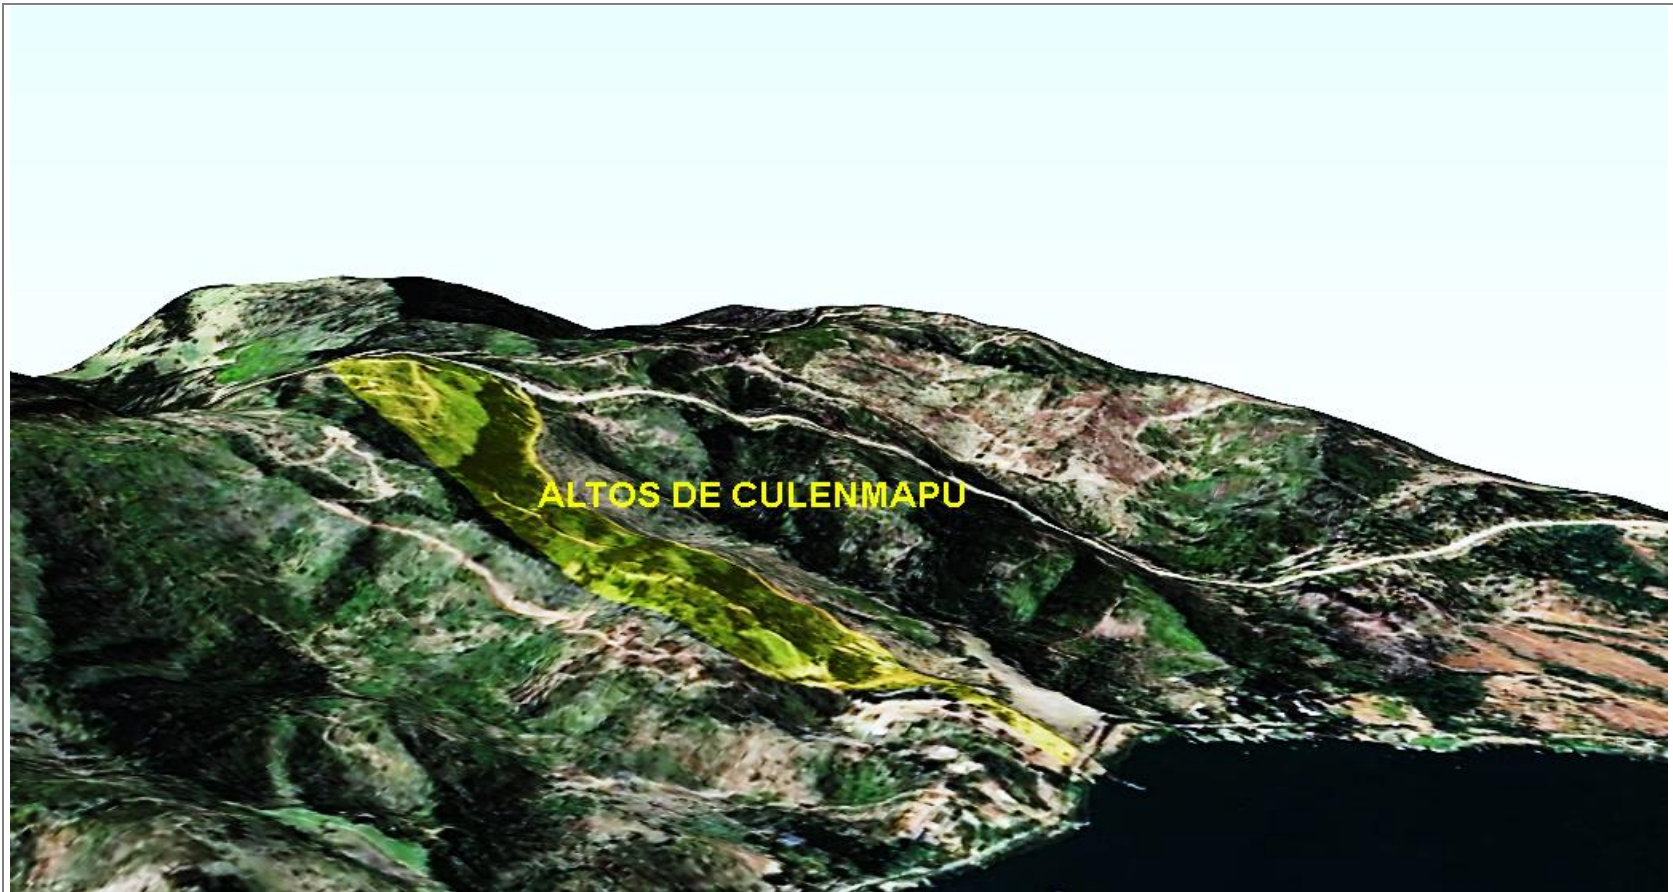
Figura 13. Imagen 3D. Polígono de la unidad fiscalizable sobre imagen satelital ESRI con modelo de elevación elaborado en base a mapa curvas de nivel del sector donde se emplaza la unidad fiscalizable.

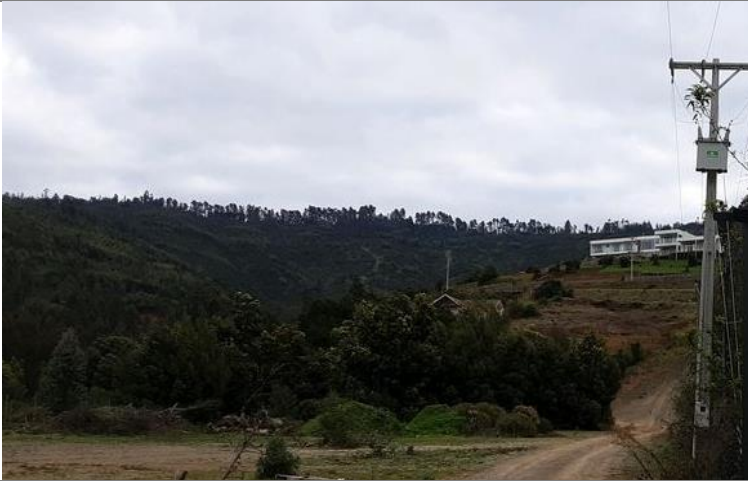
Fotografía 15. Fotografía de la unidad fiscalizable donde se aprecia la cobertura vegetal en el terreno.

2. Considerando que las aproximadas 27 hectáreas del proyecto corresponden a una zona con abundante cobertura vegetal, tanto arbórea como arbustiva; y que, además, corresponde a un terreno con presencia de altas pendientes (Figura N.º 7), no es posible descartar impactos asociados al cambio en el uso del suelo, principalmente en las escorrentías superficiales por efecto del retiro de la cobertura vegetal, situación que podrían generar cambios en el régimen normal de escurrimiento de aguas desde la zona de ladera en que se ubica el proyecto, toda vez que es zona de quebradas. Además, podría generarse arrastre de sedimento hacia el lago por efecto del retiro de la cubierta vegetal.

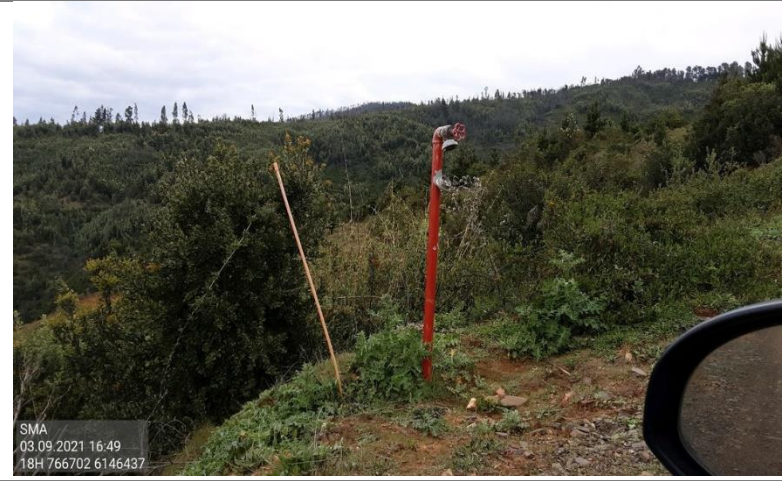
Fotografía 16. Fotografía de la unidad fiscalizable donde se aprecia la cobertura vegetal en el terreno.

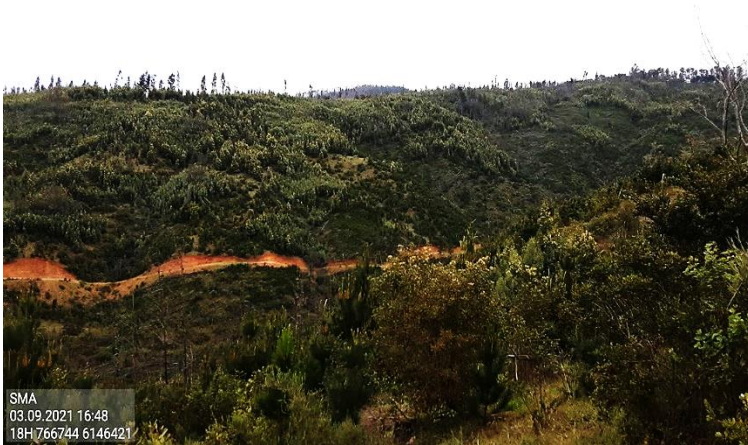
Fotografía 17. Fotografía de la unidad fiscalizable donde se aprecia la cobertura vegetal en el terreno.

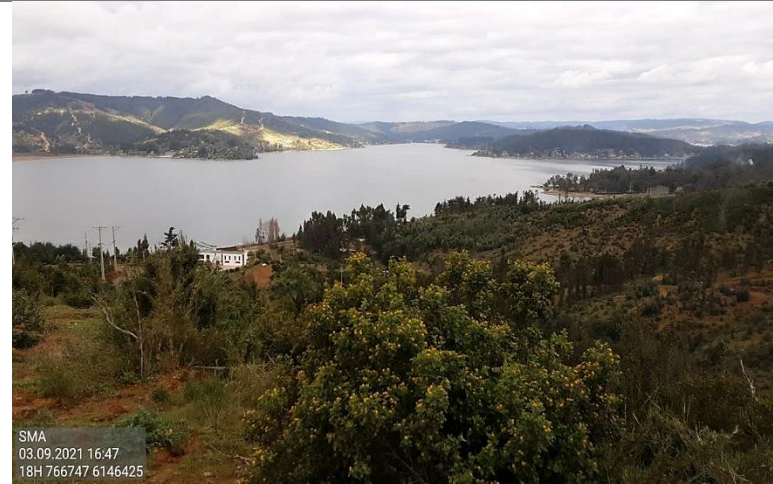
Fotografía 18. Fotografía de la unidad fiscalizable donde se aprecia la cobertura vegetal en el terreno.
