INFORME TÉCNICO DE FISCALIZACIÓN AMBIENTAL

Terminal Marítimo de Quintero COPEC Planta de Lubricantes

DFZ-2021-3168-V-PPDA

JULIO – DICIEMBRE 2021

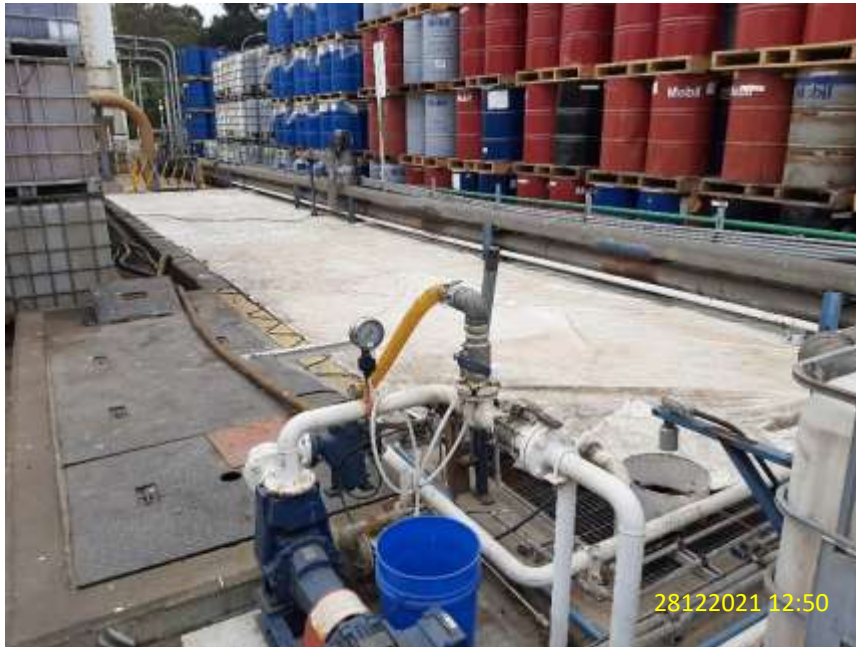
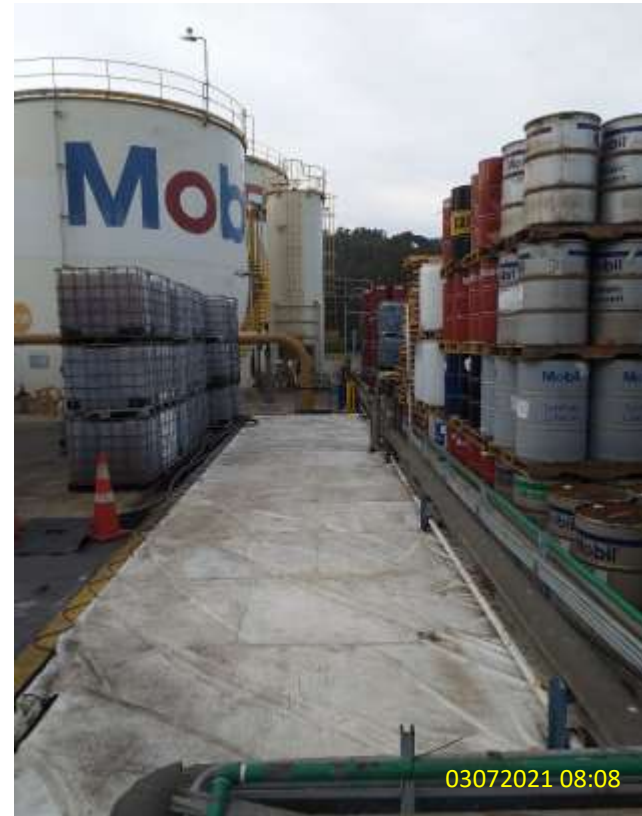
- b. Con fecha 28 de diciembre de 2021, se realizó una inspección ambiental a la planta Lubricantes (Anexo N° 1, “Acta de Inspección”), en la que se constató el separador API con su cubierta de lona instalada y cerrada en un 100 %, verificando además, que no se realizaban trabajos de mantención y limpieza, mientras se presentaban condiciones de una Regular ventilación. (Fotografía N° 1)

Fotografía N° 1	Fecha: 28-12-2021		Fotografía N° 2	Fecha: 03.07.2021	
Coordenadas UTM DATUM WGS84 HUSO 19H	Norte: 6.370.371 (m)	Este: 266.072 (m)	Coordenadas UTM DATUM WGS84 HUSO 19H	Norte: 6.370.371 (m)	Este: 266.072 (m)
Descripción del medio de prueba: Registros de cobertura verificada en cámara Separador API de Planta de Lubricantes, observada en inspección de fecha 28 de diciembre de 2021.			Descripción del medio de prueba: Fotografía capturada en ronda realizada por el titular y remitida en la plataforma de la SMA, con estado de cobertura de la cámara API, con fecha 3 de julio de 2021.

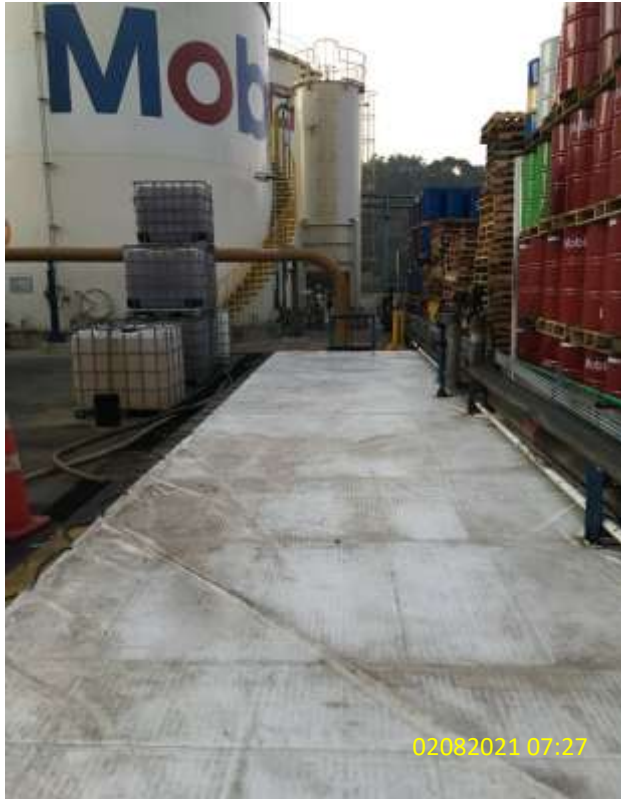
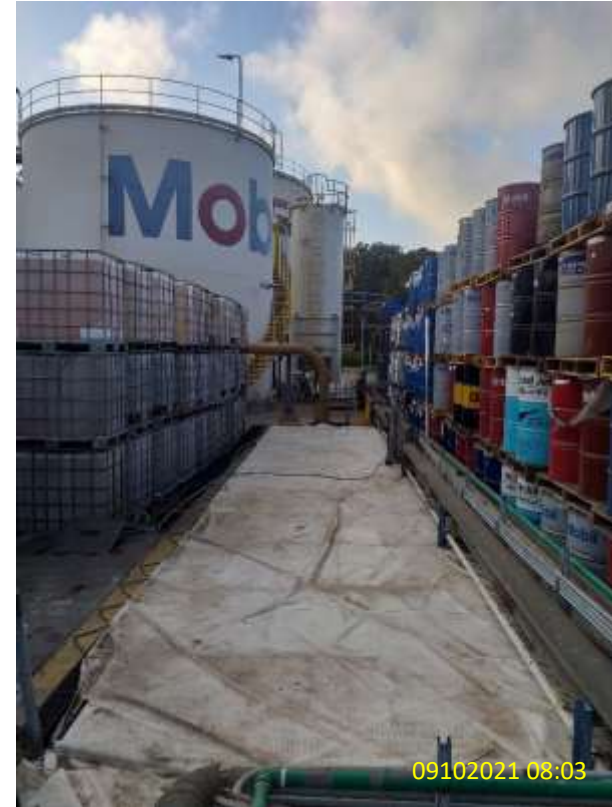
- f. Del análisis de los registros reportados, en el período julio – diciembre de 2021, los días 3, 11 y 20 de julio, 2 de agosto, 29 de septiembre, 1, 9 y 24 de octubre, y 25 de noviembre de 2021, tales como “Planilla de Control Cámara API”, bitácoras de cámara API y registros fotográficos capturadas en rondas, se verificó que el titular mantuvo el separador API con su cubierta instalada en todo momento y cerrada en un 100%, acreditándose además, que durante dichos días no se realizaron trabajos de mantención y limpieza en la cámara. (Fotografías N° 2 a N° 4; Anexo N° 3, “Reportes Operacionales”)

Fotografía N° 3	Fecha: 02-08-2021		Fotografía N° 4	Fecha: 09.10.2021	
Coordenadas UTM DATUM WGS84 HUSO 19H	Norte: 6.370.371 (m)	Este: 266.072 (m)	Coordenadas UTM DATUM WGS84 HUSO 19H	Norte: 6.370.371 (m)	Este: 266.072 (m)
Descripción del medio de prueba: Registros de cobertura en cámara Separador API, verificada en reporte remitido por el titular con fecha 2 de agosto de 2021.			Descripción del medio de prueba: Fotografía capturada y remitida por el titular en la plataforma de la SMA, con estado de cobertura de la cámara API, con fecha 9 de octubre de 2021.

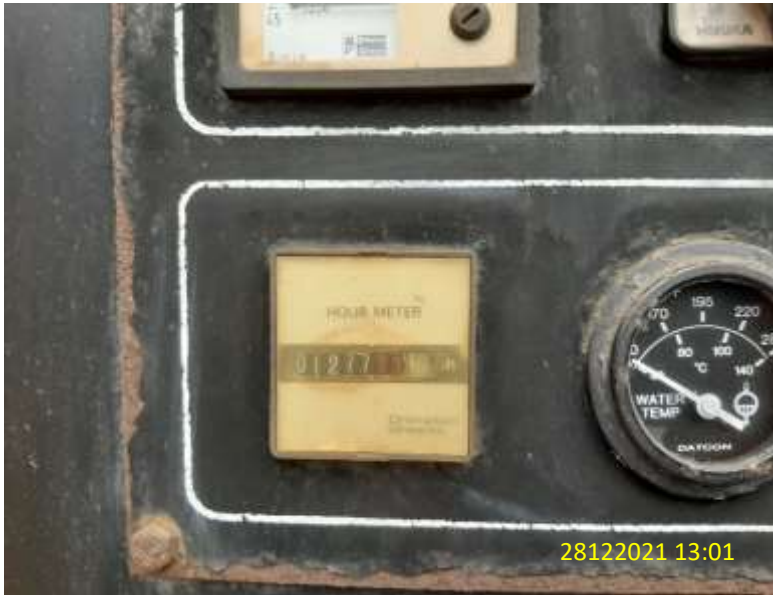
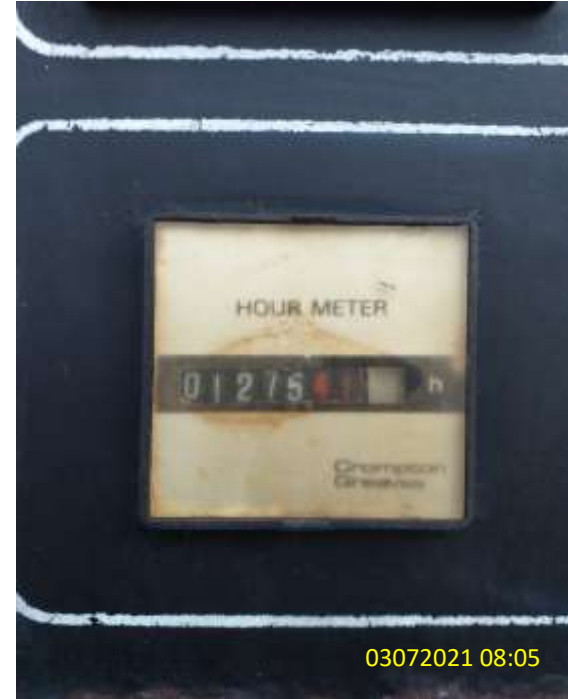
- d. De la revisión de la ficha señalada, se verificó que la última prueba al equipo fue realizada a las 15:45 horas del 23 de diciembre de 2021, momento en que se presentaban condiciones de Buena ventilación en la zona, observando mismo horómetro hasta el momento de la inspección.

Fotografía N° 5	Fecha: 28-12-2021		Fotografía N° 6	Fecha: 03-07-2021	
Coordenadas UTM DATUM WGS84 HUSO 19H	Norte: 6.370.449 (m)	Este: 266.114 (m)	Coordenadas UTM DATUM WGS84 HUSO 19H	Norte: 6.370.449 (m)	Este: 266.114 (m)
Descripción del medio de prueba: Registro de lectura del horómetro de Grupo electrógeno, verificado durante la inspección realizada con fecha 28 de diciembre de 2021.			Descripción del medio de prueba: Registro capturado al Grupo electrógeno, examinada desde reporte operacional presentado con fecha 3 de julio de 2021 mediante plataforma de la SMA.

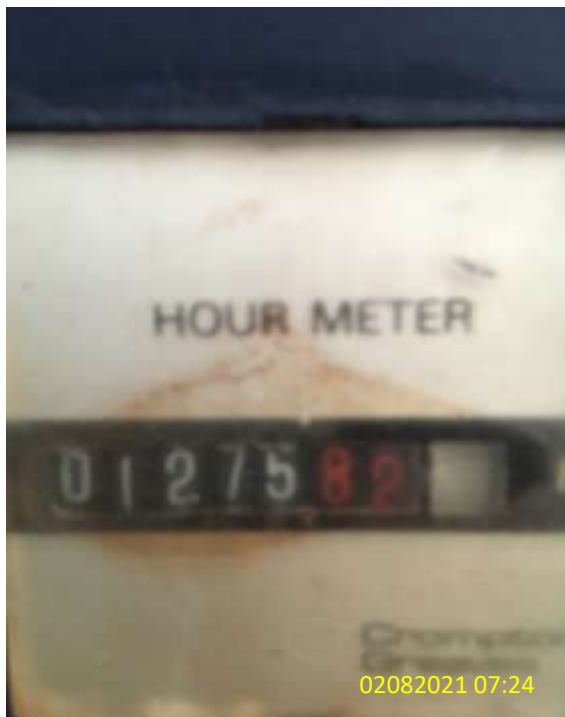
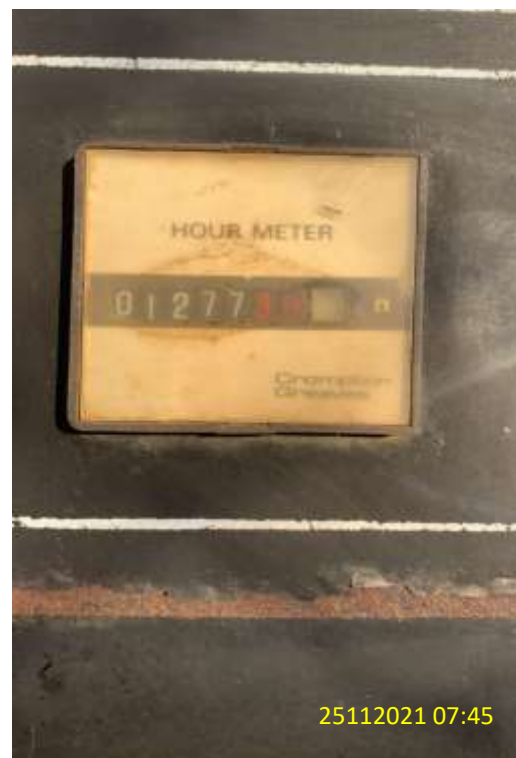
- e. De los exámenes realizados a los registros presentados en el período julio - diciembre de 2021, en los días 3, 11 y 20 de julio, 2 de agosto, 29 de septiembre, 1, 9 y 24 de octubre, y 25 de noviembre de 2021, se pudo verificar que el titular no realizó pruebas operacionales en el grupo electrógeno mientras existieron horarios con Mala ventilación, de acuerdo a los registros de “Planilla de Control Grupo Electrónico” y los registros fotográficos remitidos por el titular (Anexo N° 3, “Reportes Operacionales”), constatando horómetros sin variaciones respecto a los días anteriores.
Al respecto, se observaron algunas pruebas en el grupo electrógeno en los días 2 de julio, 24 y 30 de septiembre, 8 de octubre, 18 de noviembre y 23 de diciembre de 2021, los que fueron realizados en horarios mientras existían condiciones de Buena ventilación. (Tabla N° 1; registros fotográficos N° 6 a N° 8).

Fotografía N° 7	Fecha: 02-08-2021		Fotografía N° 8	Fecha: 25-11-2021	
Coordenadas UTM DATUM WGS84 HUSO 19H	Norte: 6.370.449 (m)	Este: 266.114 (m)	Coordenadas UTM DATUM WGS84 HUSO 19H	Norte: 6.370.449 (m)	Este: 266.114 (m)
Descripción del medio de prueba: Registro de lectura del horómetro de Grupo electrógeno, obtenido de reporte operacional cargado por el titular en plataforma de la SMA, con fecha 2 de agosto de 2021.			Descripción del medio de prueba: Registro de horómetro del Grupo electrógeno, verificado desde reporte remitido por el titular el día 25 de noviembre de 2021.

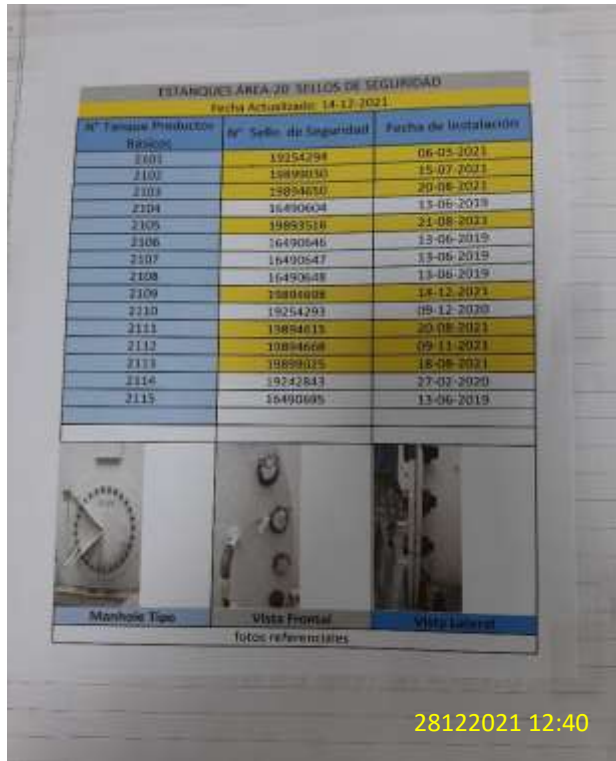
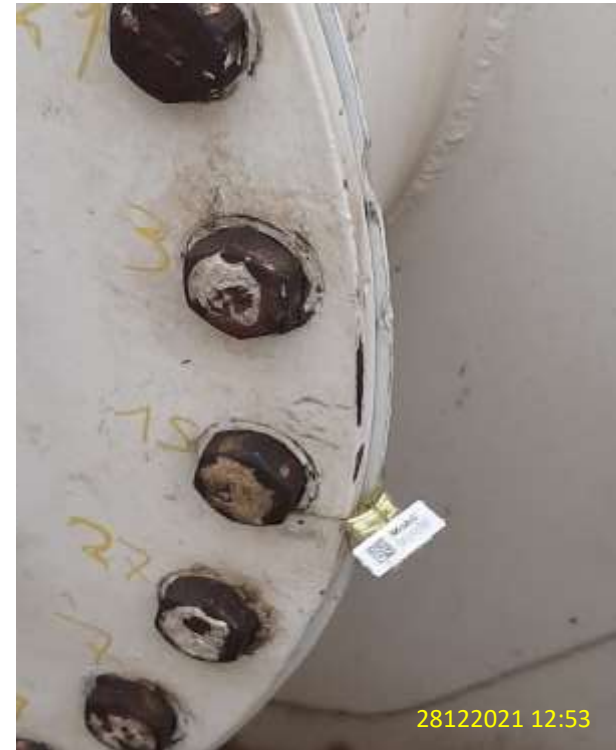
- c. Respecto a lo anterior, se revisaron en la “Bitácora de estanques (Área 20)” los códigos de sellos de seguridad de los estanques del área 20 (Anexo N° 1, “Acta de Inspección”), realizando una selección aleatoria de 3 estanques. Seguidamente, se realizó una inspección en terreno en la que verificó que dichos códigos de seguridad seleccionados eran coincidentes con los sellos verificados sin situ, por tanto, se logró constatar que los estanques no han sido intervenidos para aperturas de estos. (Fotografías N° 9 a N° 12).
- d. De la visita al sector de estanques A-20 y revisión de los sellos de seguridad seleccionados aleatoriamente, se observaron los siguientes códigos de sellos de seguridad:

Fotografía N° 9		Fecha: 28-12-2021		Fotografía N° 10		Fecha: 28-12-2021	
Coordenadas UTM DATUM WGS84 HUSO 19H		Norte: 6.370.383 (m)	Este: 266.153 (m)	Coordenadas UTM DATUM WGS84 HUSO 19H		Norte: 6.370.344 (m)	Este: 266.109 (m)
Descripción del medio de prueba: Registros de sello de estanque Área-20, verificados desde Bitácora de estanques en inspección de fecha 28 de diciembre de 2021.				Descripción del medio de prueba: Registro al código de sello instalado en estanque TK-2109, observado en inspección ambiental del 28 de diciembre de 2021. (Código: 19894698)

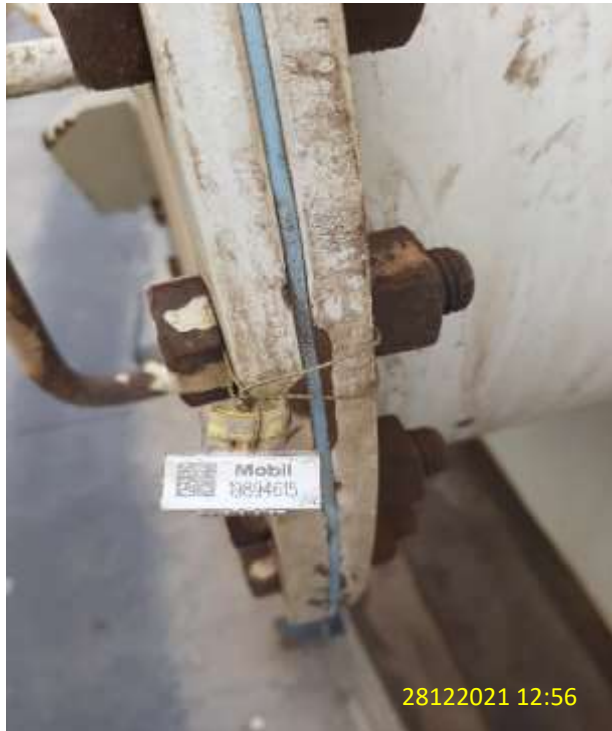
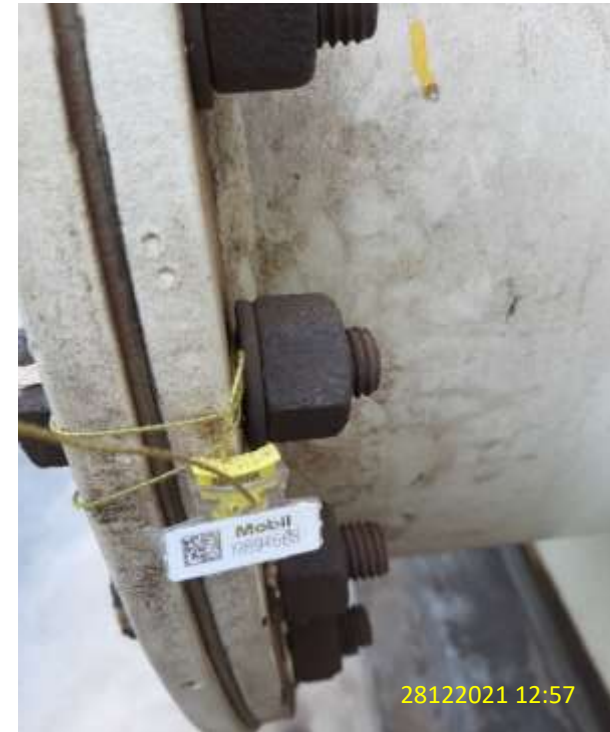
N° Estanque	Código Sello
T-2109	19894698
T-2111	19894615
T-2112	19894668

Fotografía N° 11	Fecha: 28-12-2021		Fotografía N° 12	Fecha: 28-12-2021	
Coordenadas UTM DATUM WGS84 HUSO 19H	Norte: 6.370.383 (m)	Este: 266.153 (m)	Coordenadas UTM DATUM WGS84 HUSO 19H	Norte: 6.370.344 (m)	Este: 266.109 (m)
Descripción del medio de prueba: Registro de código de sello seguridad del estanque TK-2111, revisado en inspección de terreno de fecha 28 de diciembre de 2021. (Código: 19894615)			Descripción del medio de prueba: Registro al código de sello instalado en estanque TK-2112, observado en inspección ambiental del 28 de diciembre de 2021. (Código: 19894668)
