INFORME TÉCNICO DE FISCALIZACIÓN AMBIENTAL

TERMINAL MARÍTIMO PUERTO VENTANAS

DFZ-2021-3159-V-PPDA

JULIO - SEPTIEMBRE 2021

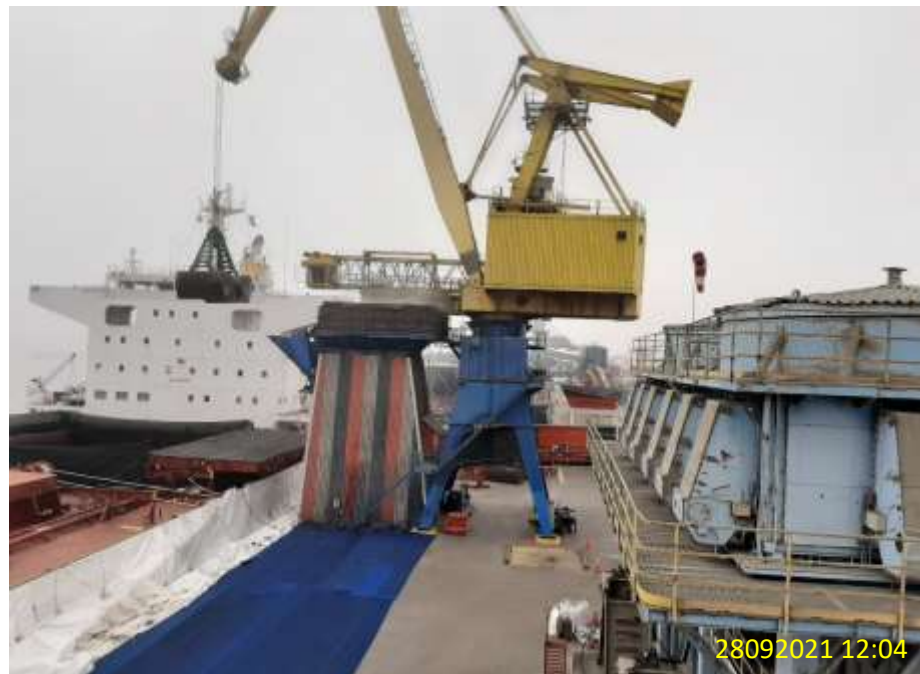
Fotografía 1

Vista panorámica del sitio N° 5, en faenas de descargas de carbón desde una de las bodegas de la nave M/N "Kypros Sea", verificada en inspección del 28 de septiembre de 2021.

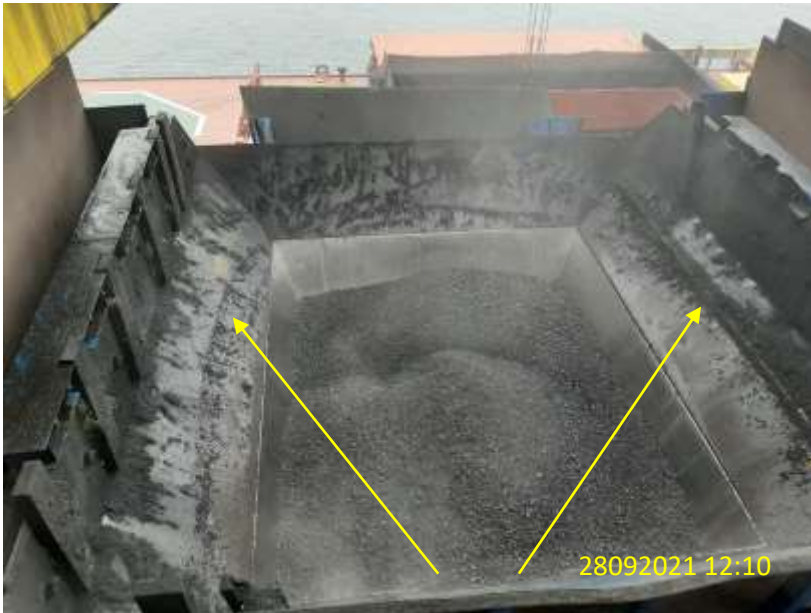
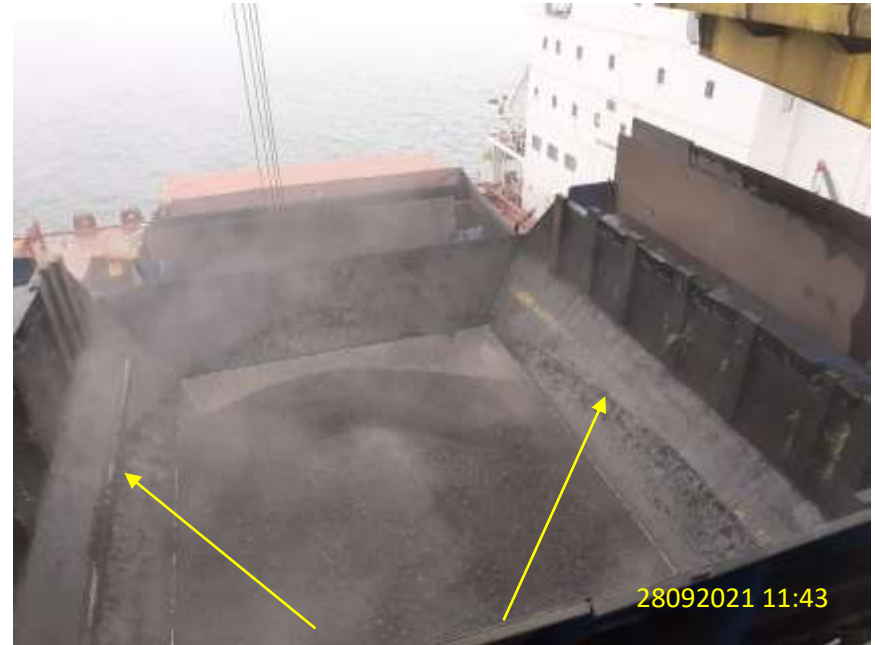
- d. Según se verificó en terreno, mientras se realizaban dichas faenas se presentaban condiciones de viento de 2,6 m/s (5 nudos).
- e. De la visita las torres de las grúas N° 1 y N° 2, se verificó a distancia que al interior de las tolvas se mantienen marcas fijas y líneas pintadas semi borradas (color amarillo), que indican referencialmente el límite del 80 % de capacidad, constatando niveles de carga de producto entre un 60 y 65 % en la tolva N° 1 y tolva N° 2. (Fotografías N° 2 y N° 3)

Fotografía 2	Fecha: 28-09-2021		Fotografía 3	Fecha: 28-09-2021	
Coordenadas UTM DATUM WGS84 HUSO 19H	Norte: 6.373.369 (m)	Este: 266.260 (m)	Coordenadas UTM DATUM WGS84 HUSO 19H	Norte: 6.373.374 (m)	Este: 266.303 (m)
Descripción del medio de prueba: Registro de tolva fija de la grúa 1 con carga de carbón, con dispositivo visual mediante línea pintada semi borrada (cara izquierda) y estructura fija sin pintura (cara izquierda) como indicadores del nivel del llenado, observado en inspección del 28 de septiembre de 2021.			Descripción del medio de prueba: Registro fotográfico a tolva de la grúa 2 con carbón en su interior, verificando línea semi borrada color amarillo (en cara derecha) y estructura fija sin pintura (cara izquierda) como indicadores de un nivel del 80%, capturado en inspección del 28 de septiembre de 2021.

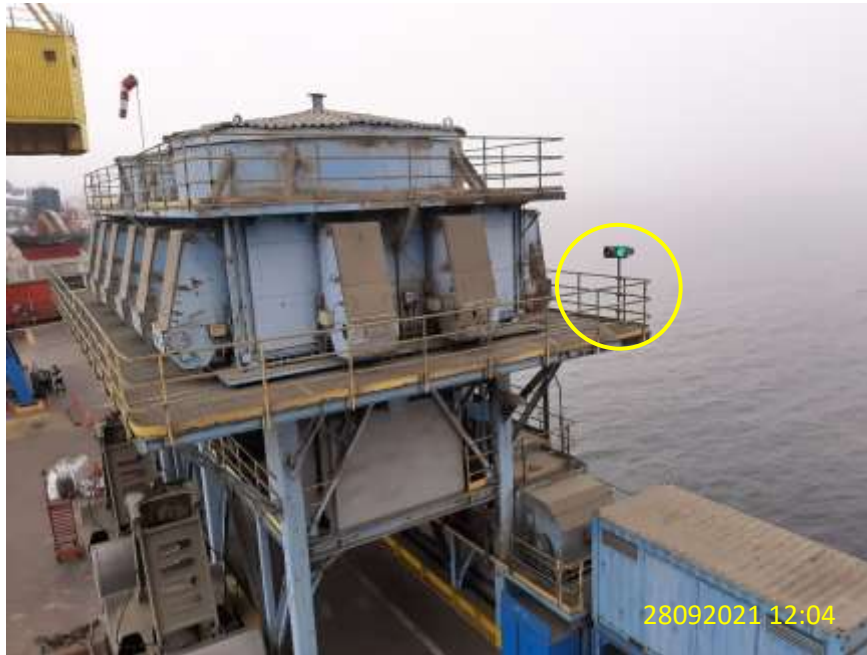
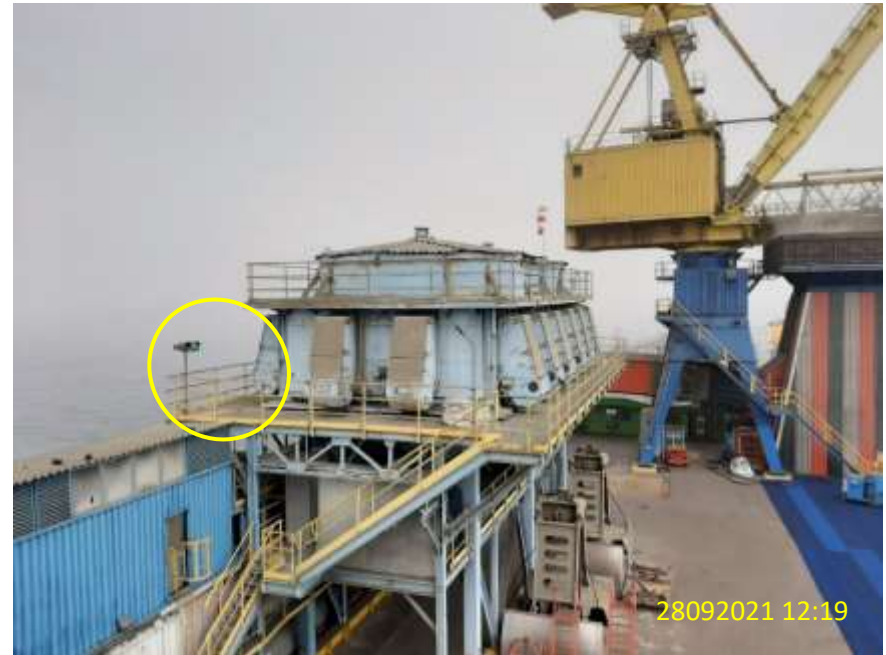
- e. De la visita realizada, se verificaron que el titular mantiene semáforos instalados y operativos a costados de cada tolva de recepción de la empresa Melón, observando los semáforos en modo “encendido” con luz verde, a lo cual, el titular indicó que corresponde que las tolvas se encuentran disponibles para recibir carga. Se observaron estructuras selladas y encapsuladas. (Fotografías N° 4 y N° 5)

Fotografía 4	Fecha: 28-09-2021		Fotografía 5	Fecha: 28-09-2021	
Coordenadas UTM DATUM WGS84 HUSO 19H	Norte: 6.373.369 (m)	Este: 266.260 (m)	Coordenadas UTM DATUM WGS84 HUSO 19H	Norte: 6.373.374 (m)	Este: 266.303 (m)
Descripción del medio de prueba: Registro de tolva fija “poniente” de recepción de Clinker de empresa Cemento Melón, con semáforo encendido, capturado en inspección por el sitio N° 5 del muelle.			Descripción del medio de prueba: Registro fotográfico de tolva fija “oriente” de Cemento Clinker, con encendido de semáforo, verificado durante inspección de terreno por el sitio N° 5.

Por lo anterior, se observa la relevancia al titular de adoptar las medidas pertinentes y mecanismos disponibles para controlar y verificar a distancia posibles riesgos de emisiones y re-suspensión de material particulado desde las instalaciones de recepción de cemento/Clinker en el muelle, toda vez, que esta situación potencialmente se contrapone con objeto del plan operacional y PPDA vigentes, que es prevenir y reducir emisiones al ambiente.

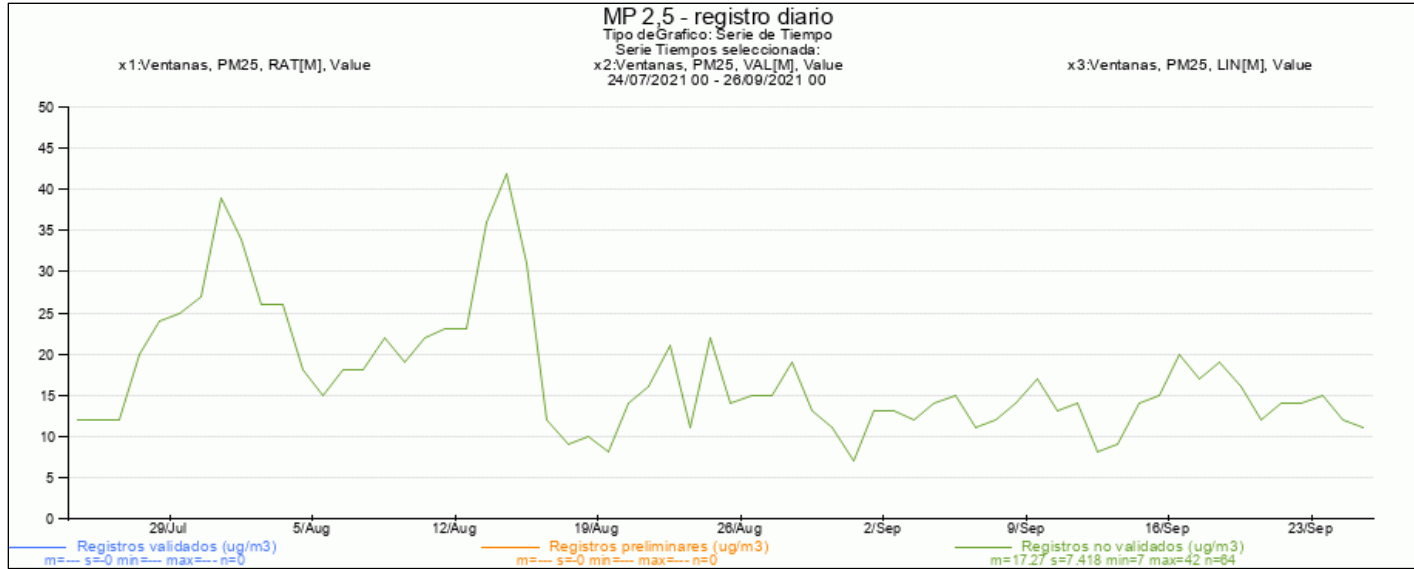
Imagen 2

Sin embargo, de la revisión de las estaciones de monitoreo de calidad del aire de la zona, durante los períodos en que fueron realizadas dichas faenas de descargas, se pudo verificar que no se presentaron niveles de MP 2,5 que representaran alguna afectación adversa en la calidad del aire. (Imagen N° 2)

Registro gráfico de concentraciones de MP 2,5 ($\mu\text{g}/\text{m}^3\text{N}$) en estaciones de monitoreo de calidad del aire Ventanas y La Greda, en el período en que se realizaron faenas de descargas de Clinker en el sitio 5 del puerto, en condiciones donde se superaron los 7 m/s, según registros reportados por el titular en plataforma de la SMA. (Fuente: SINCA)

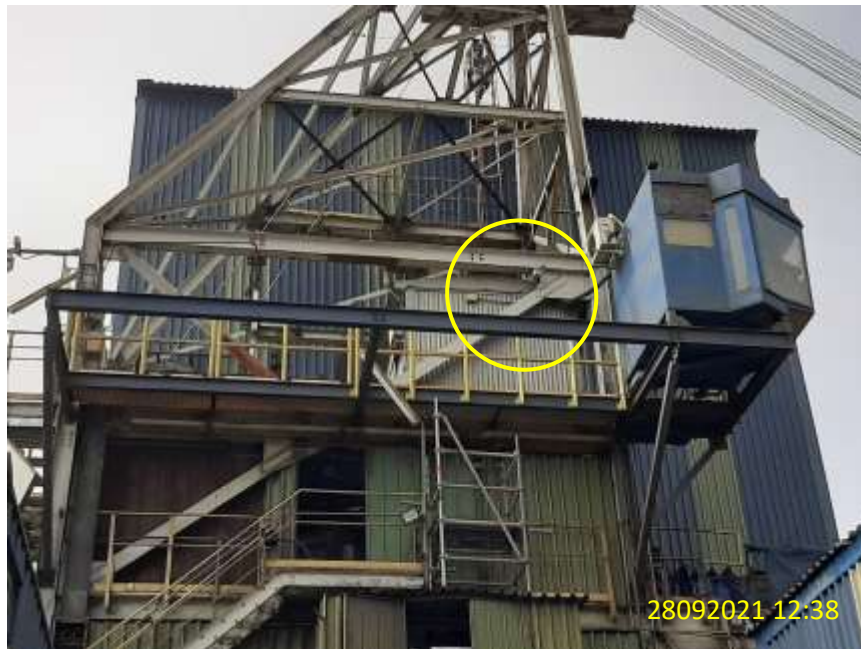
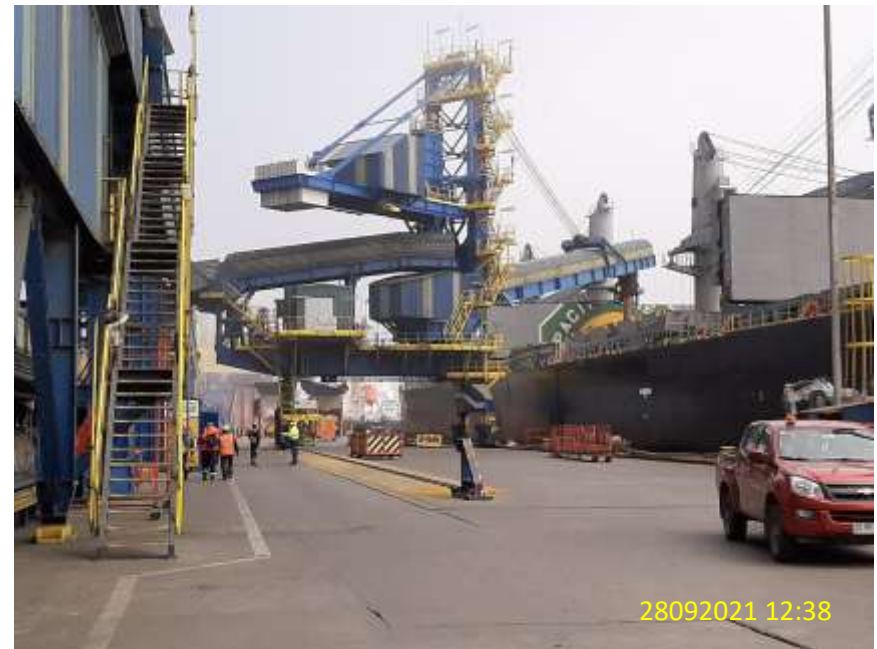
- c. Del recorrido realizado, se verificó que el titular mantiene en las tolvas 1 y 2 del sitio N° 5, y en la Torre fija del sitio N° 3, cámaras instaladas y operativas de forma permanente que registran el área donde las operaciones se desarrollan, verificando que el titular mantiene el sistema de vigilancia con conexión en línea, y con accesos por parte de personal de la empresa a través de dispositivos móviles y monitores de oficinas. (Registros fotográficos N° 6 y N° 7).

Fotografía 6	Fecha: 28-09-2021		Fotografía 7	Fecha: 28-09-2021	
Coordenadas UTM DATUM WGS84 HUSO 19H	Norte: 6.373.369 (m)	Este: 266.260 (m)	Coordenadas UTM DATUM WGS84 HUSO 19H	Norte: 6.373.389 (m)	Este: 266.671 (m)
Descripción del medio de prueba: Registros de cámara instalada en torre fija del sitio N° 3, verificada durante inspección ambiental realizada el 30 de junio de 2021.			Descripción del medio de prueba: Área de cobertura de cámara instalada en torre fija, para monitoreo de faenas descargas en sitio N° 3.

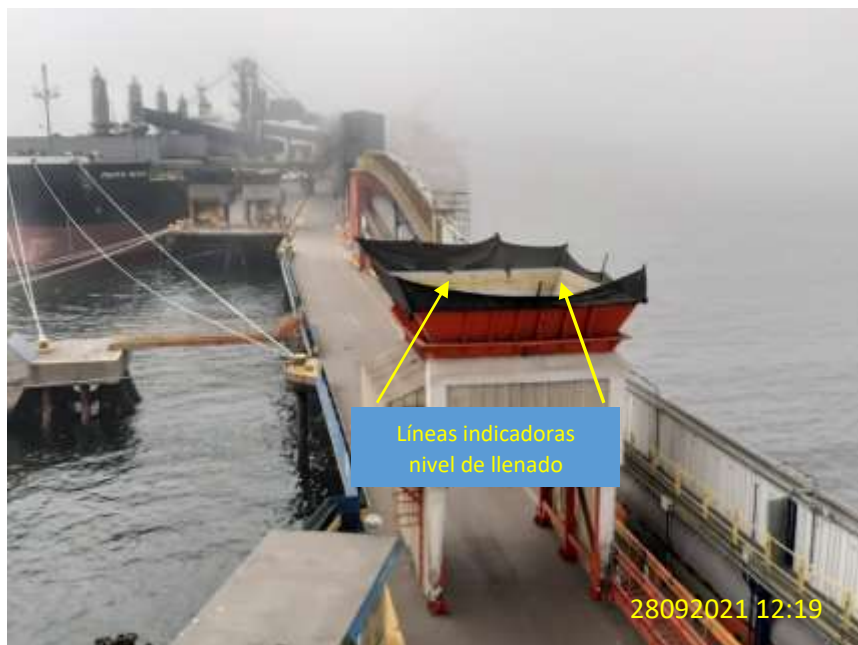
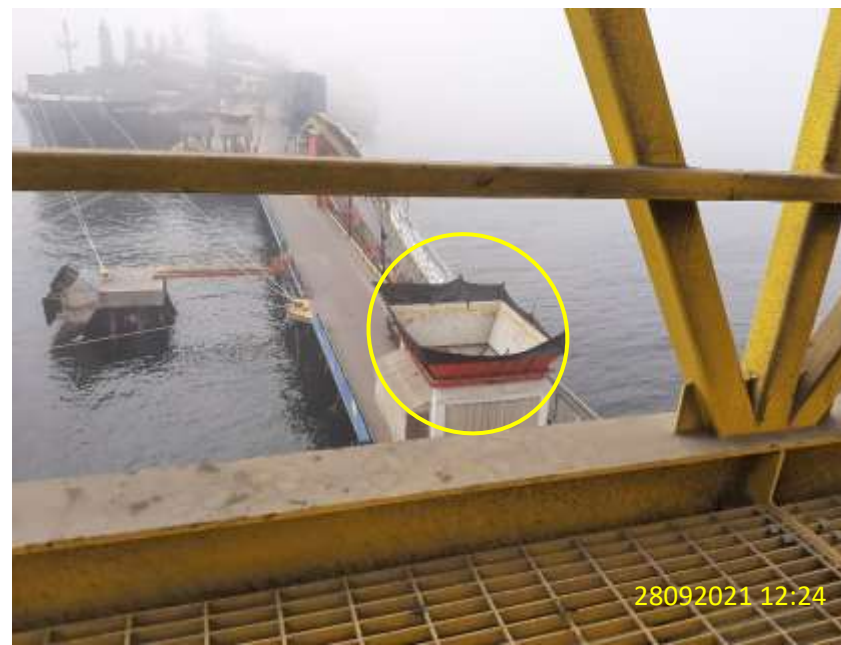
- d. Desde las torres 1 y 2 del sitio N° 5, se constató que las caras internas de la tolva habilitada cuentan con líneas pintadas en amarillo, como indicador visual a distancia del 80 % de sus capacidades máximas. (Fotografías N° 8 y N° 9).

Fotografía 8	Fecha: 28-09-2021		Fotografía 9	Fecha: 28-09-2021	
Coordenadas UTM DATUM WGS84 HUSO 19H	Norte: 6.373.369 (m)	Este: 266.260 (m)	Coordenadas UTM DATUM WGS84 HUSO 19H	Norte: 6.373.389 (m)	Este: 266.671 (m)
Descripción del medio de prueba: Fotografía panorámica de tolva móvil habilitada para descarga de granos, situada entre sitios N° 5 y N° 3, con sistema indicador de nivel de carga al 80 % (Línea amarilla)			Descripción del medio de prueba: Registro panorámico, desde plataforma de grúa N° 1, con sistema de líneas existentes al interior de tolva móvil para marcado de nivel 80 %.

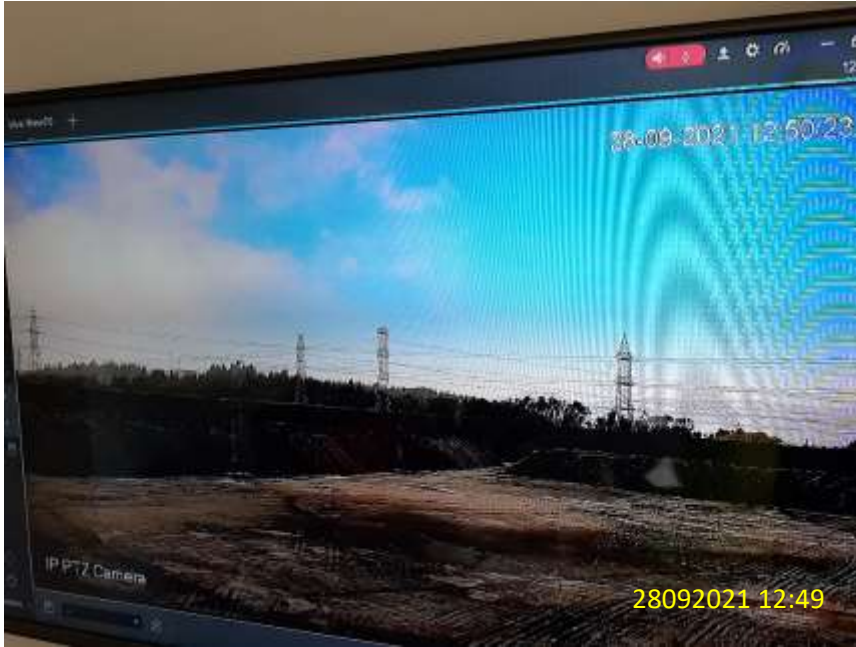
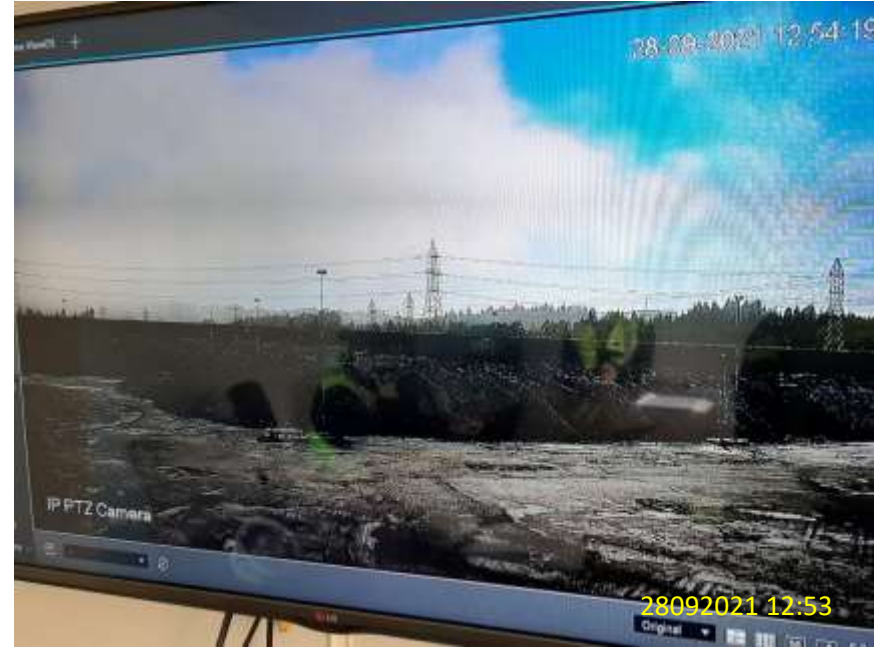
Fotografía 10	Fecha: 28-09-2021		Fotografía 11	Fecha: 28-09-2021	
Coordenadas UTM DATUM WGS84 HUSO 19H	Norte: 6.373.369 (m)	Este: 266.260 (m)	Coordenadas UTM DATUM WGS84 HUSO 19H	Norte: 6.373.389 (m)	Este: 266.671 (m)
Descripción del medio de prueba: Registro panorámico de estado operacional de cancha de Petcoke, con pilas acopio de producto, capturado en inspección ambiental de fecha 28 de septiembre de 2021.			Descripción del medio de prueba: Verificación de nivel de humectación en suelo de cancha y pilas de acopio de Petcoke, observado desde monitor de oficina administrativa, en inspección ambiental del 28 de septiembre de 2021.

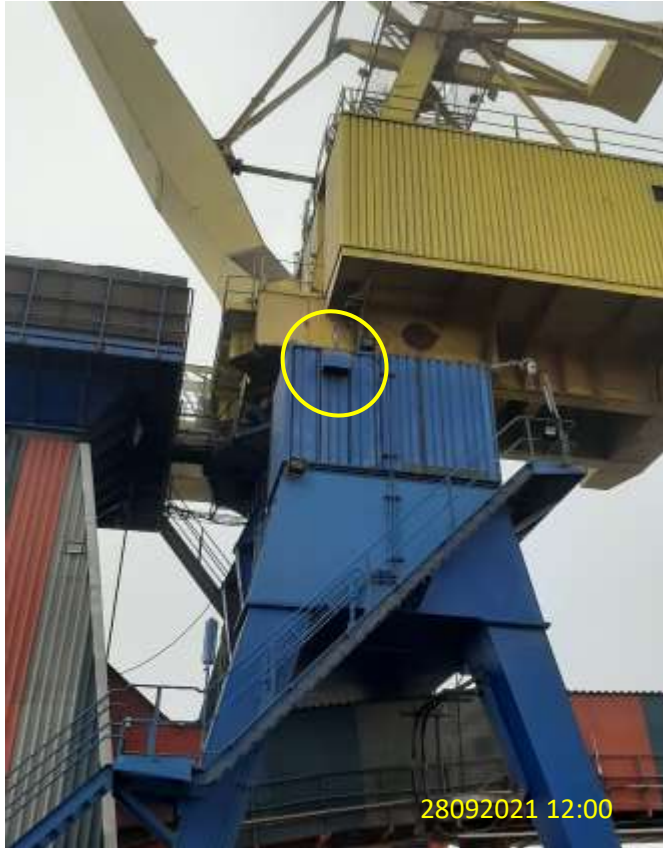
Fotografía 12	Fecha: 28-09-2021		Fotografía 13	Fecha: 28-09-2021	
Coordenadas UTM DATUM WGS84 HUSO 19H	Norte: 6.373.374 (m)	Este: 266.303 (m)	Coordenadas UTM DATUM WGS84 HUSO 19H	Norte: 6.373.369 (m)	Este: 266.260 (m)
Descripción del medio de prueba: Cámara de vigilancia con conexión en línea y acceso a la SMA, instalada desde torre fija de grúa 2, observada en inspección ambiental.			Descripción del medio de prueba: Registros de cámara de monitoreo instalada en tolva de grúa 1, verificada en inspección por el sitio N° 5 del muelle.

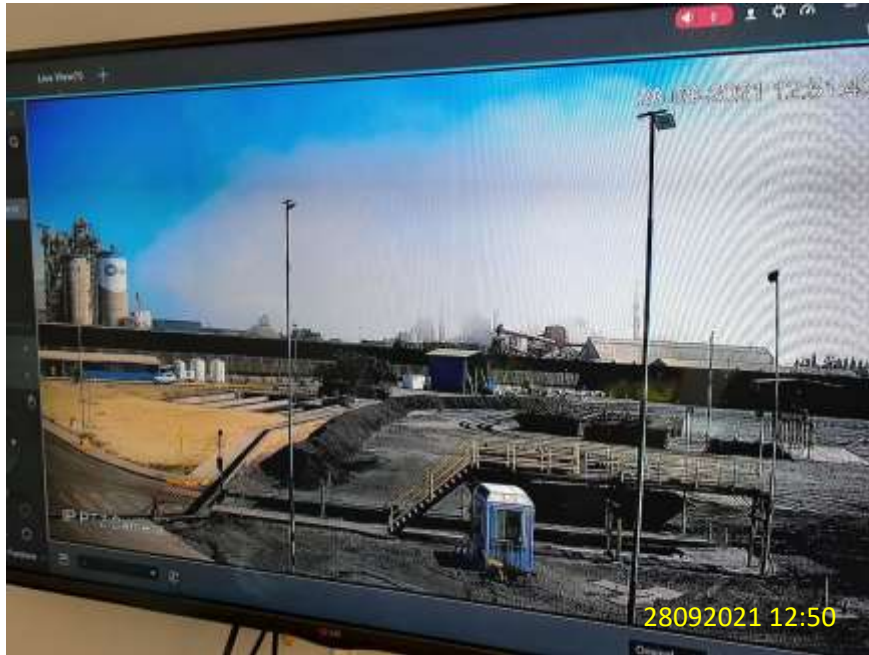
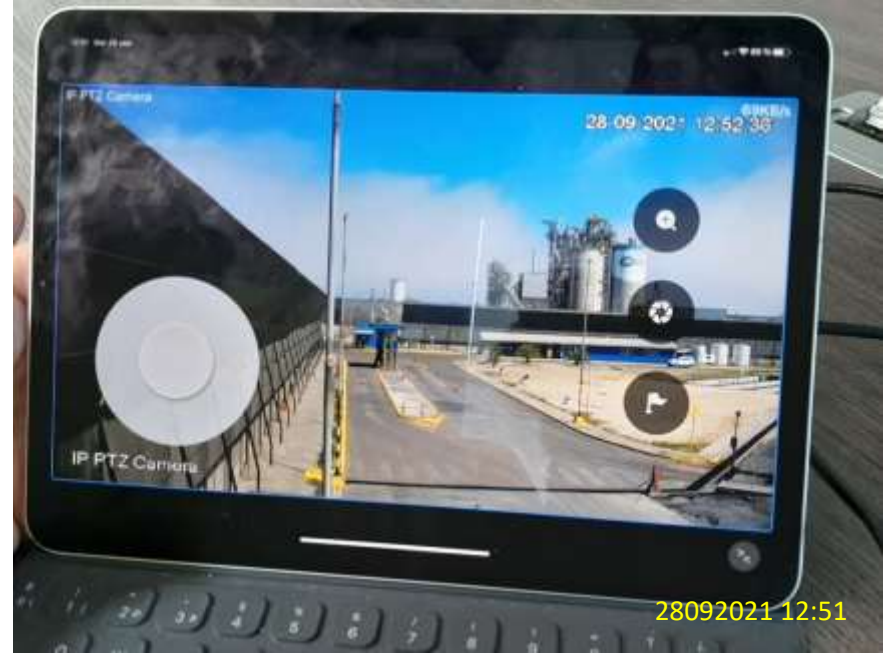
Fotografía 15	Fecha: 28-09-2021		Fotografía 16	Fecha: 28-09-2021	
Coordenadas UTM DATUM WGS84 HUSO 19H	Norte: 6.373.369 (m)	Este: 266.260 (m)	Coordenadas UTM DATUM WGS84 HUSO 19H	Norte: 6.373.389 (m)	Este: 266.671 (m)
Descripción del medio de prueba: Revisión de imágenes en línea conectadas con cámara instalada, hacia sector de acopios de la cancha Petcoke, verificadas desde monitor de oficina de Gerencia del terminal en inspección del 30 de junio de 2021.			Descripción del medio de prueba: Verificación de rotación manual de cámara existente en la cancha Petcoke, desde aparato computacional (Laptop) de personal de la empresa.

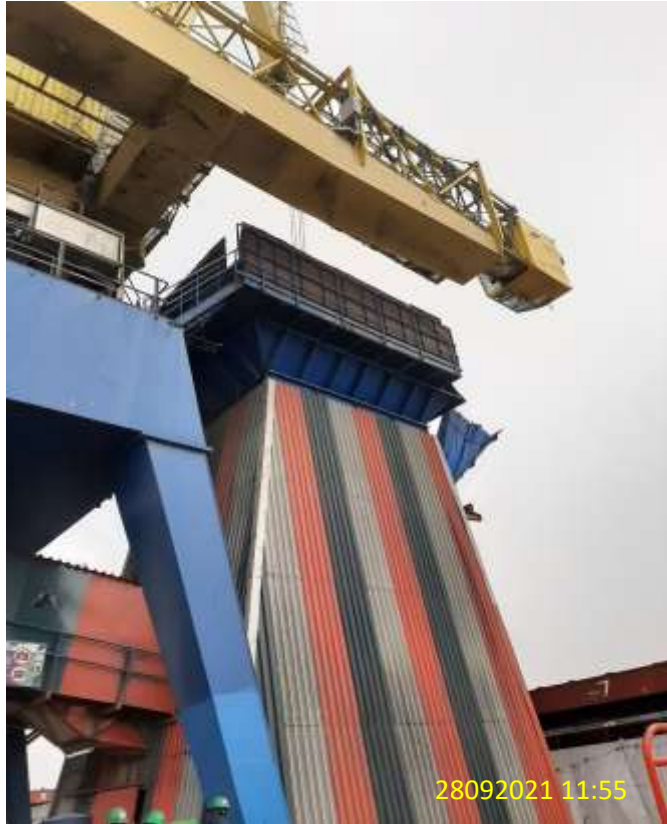
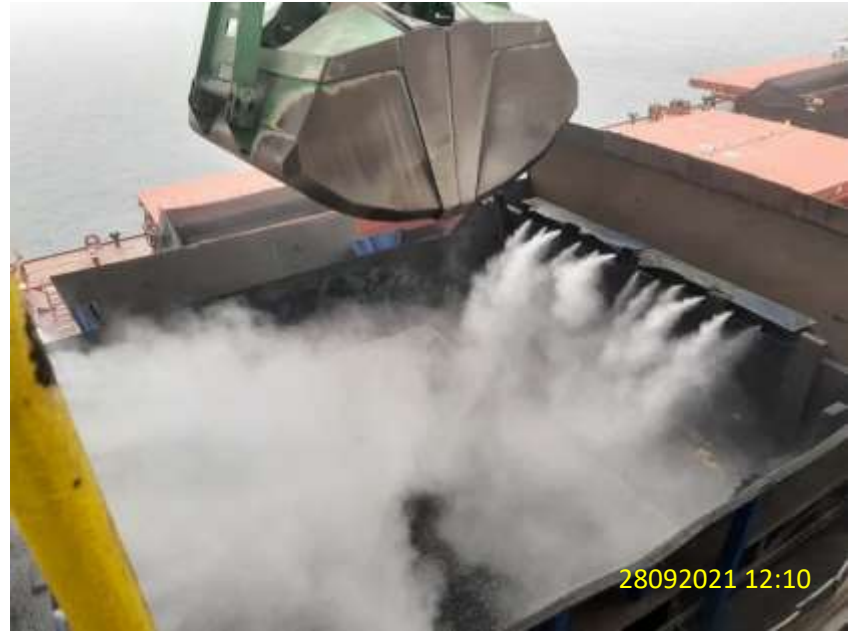
Fotografía 17	Fecha: 28-09-2021		Fotografía 18	Fecha: 28-09-2021	
Coordenadas UTM DATUM WGS84 HUSO 19H	Norte: 6.373.369 (m)	Este: 266.260 (m)	Coordenadas UTM DATUM WGS84 HUSO 19H	Norte: 6.373.369 (m)	Este: 266.260 (m)
Descripción del medio de prueba: Sistema estructural de torre fija de tolva de recepción, sellado y encapsulado, existente en el sitio 5 del muelle, y sistema de malla en tramos perimetrales superiores de la tolva.			Descripción del medio de prueba: Activación de aspersores para generación de neblinas al interior de tolvas, en descargas de carbón mediante pala (cuchara), verificado en inspección ambiental.

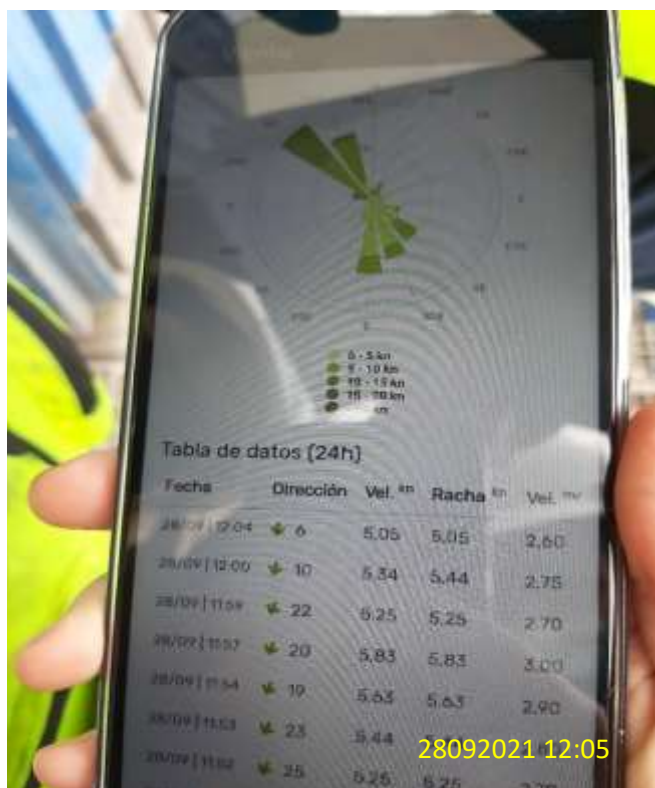
Fotografía 19

De las actividades de fiscalización y examen de los registros presentados en el período, se constata que el titular mantiene un sistema de medición de vientos con anemómetros, los que encuentran operativos y emitiendo registros en línea de las condiciones de viento en el puerto, a los que el titular mantiene acceso a estos, y fueron presentados en la plataforma habilitada a objeto de verificación de forma remota.
