INFORME TÉCNICO DE FISCALIZACIÓN AMBIENTAL

TERMINAL MARÍTIMO PUERTO VENTANAS

DFZ-2021-3385-V-PPDA

OCTUBRE - DICIEMBRE 2021

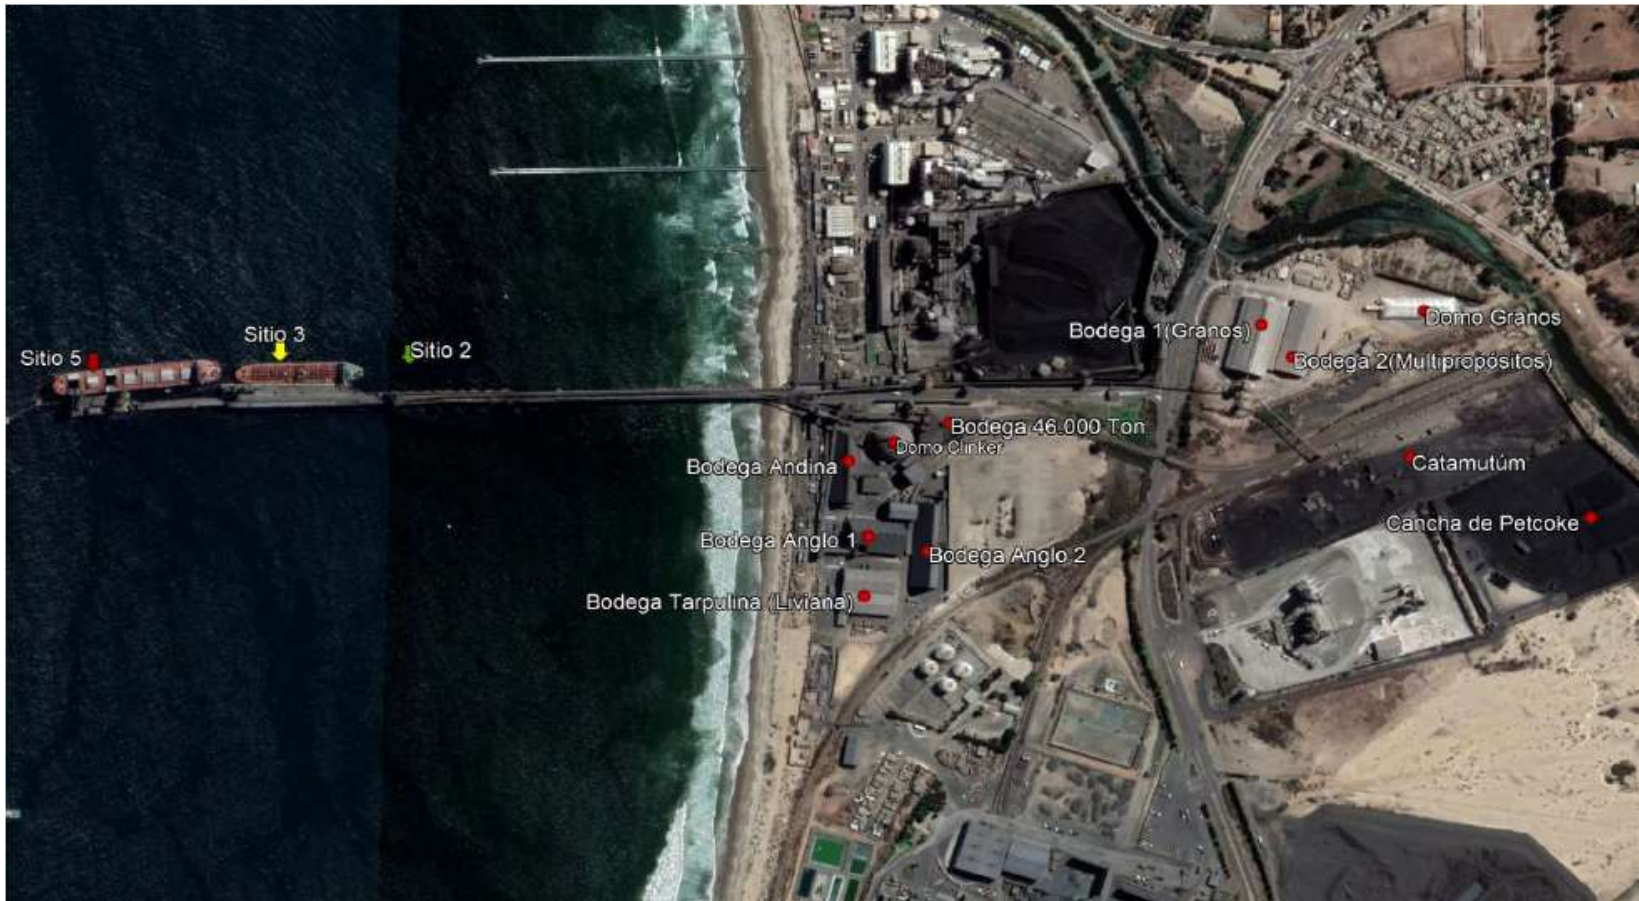
Figura 2. Layout con instalaciones (Fuente: Inventario de Emisiones PVSA 2018, imagen Google Earth Pro, 2019).

Imagen satelital con instalaciones de sitios, bodegas y acopios de Puerto Ventanas. (Extraído de “Informe Inventario de Emisiones PVSA-Caso Base 2018”).

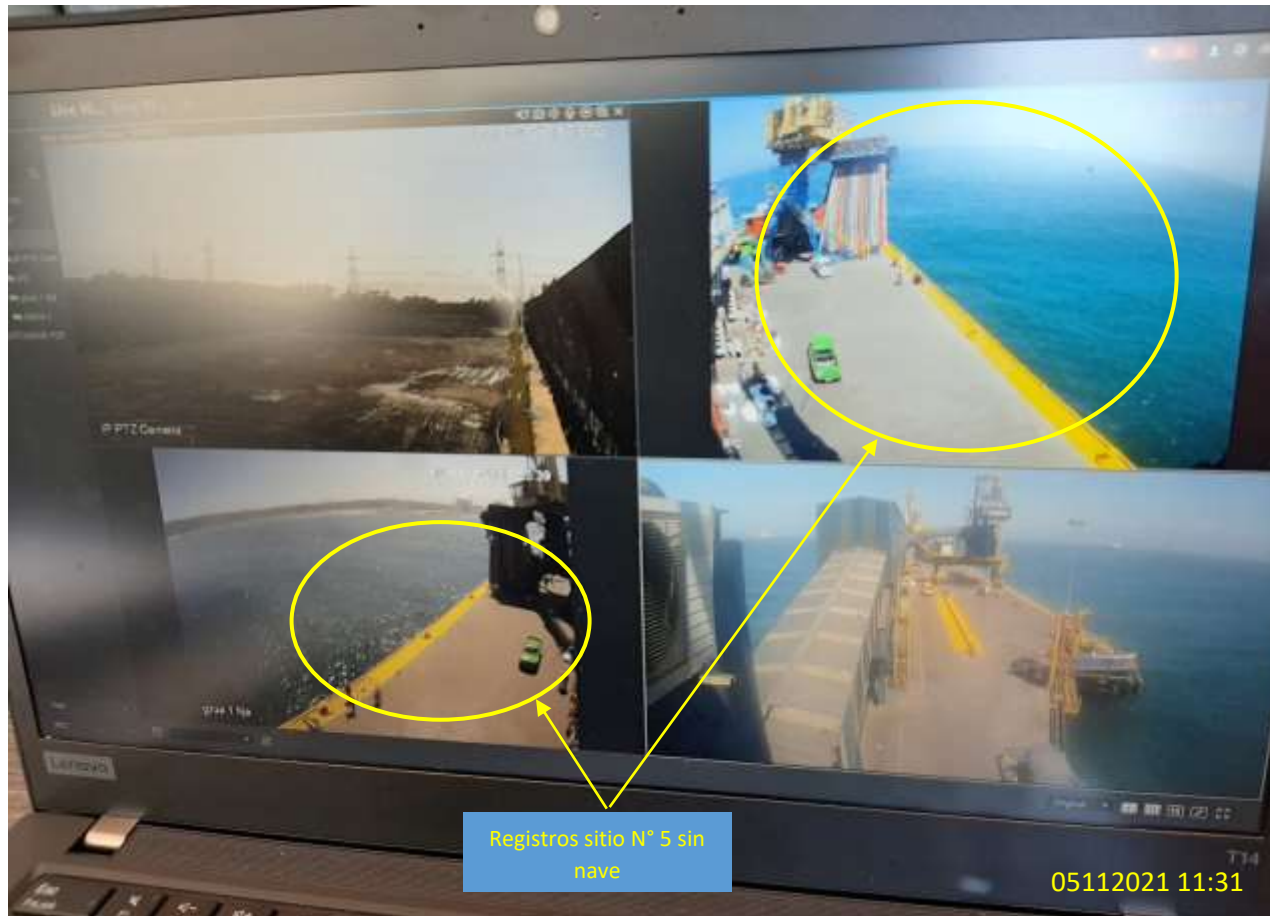
Fotografía 1

- c. En la inspección ambiental realizada con fecha 5 de noviembre de 2021 (Anexo N° 1, “Acta de Inspección”) se realizó una verificación de los registros en línea de las cámaras de vigilancia, los que permitieron constatar que al momento de la inspección no existía nave atracada al sitio N° 5 con operación de descarga de carbón al muelle, respecto de lo cual, el titular señaló que se encontraba el puerto cerrado desde las 16:00 horas del 2 de noviembre de 2021, debido a condiciones de marejadas. (Ver fotografía N° 1).

Registros de cámaras de vigilancia existentes en sitio 5 del muelle Ventanas (costado superior derecho e inferior izquierdo), verificada durante la inspección del 5 de noviembre de 2021.

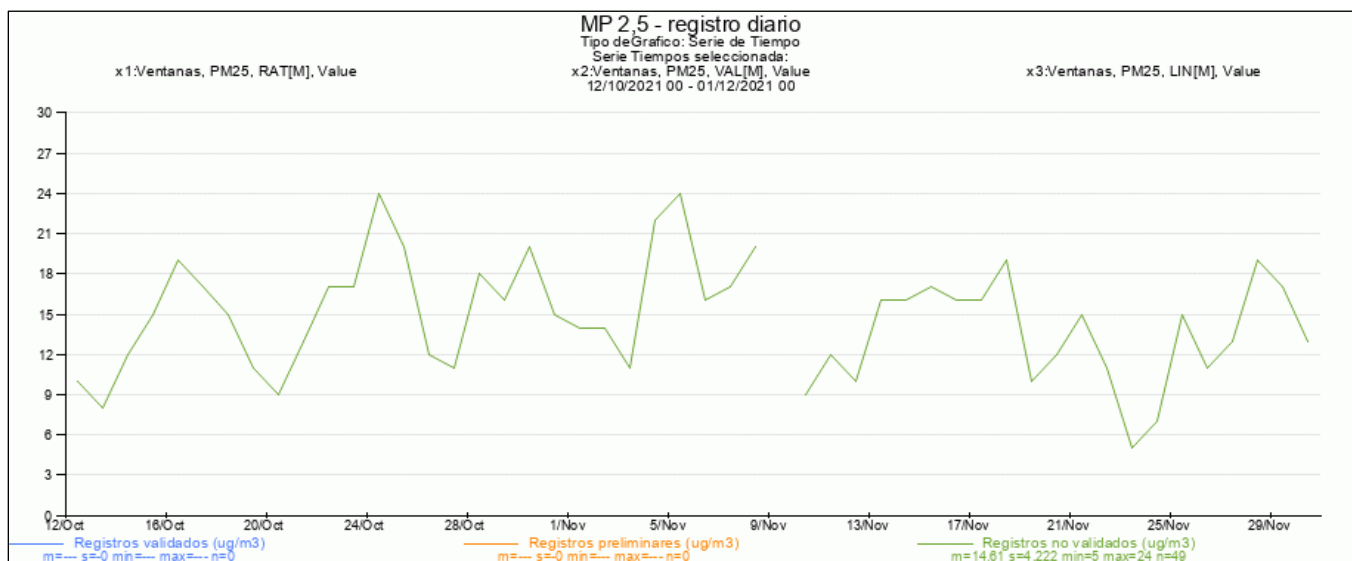
Imagen 2

No obstante, de la revisión de las estaciones de monitoreo de calidad del aire de la zona, durante los períodos en que fueron realizadas dichas faenas de descargas, se pudo verificar que no se presentaron niveles de MP 2,5 y MP 10 que representaran alguna afectación adversa en la calidad del aire. (Imágenes N° 2 a N°4)

Registro gráfico de concentraciones de MP 2,5 ($\mu\text{g}/\text{m}^3$) en la estación de monitoreo de calidad del aire “Ventanas”, en el período en que se realizaron faenas de descargas de Clinker en el sitio 5 del puerto en condiciones de viento sobre los 7 m/s, según registros reportados por el titular en plataforma de la SMA. (Fuente: SINCA)

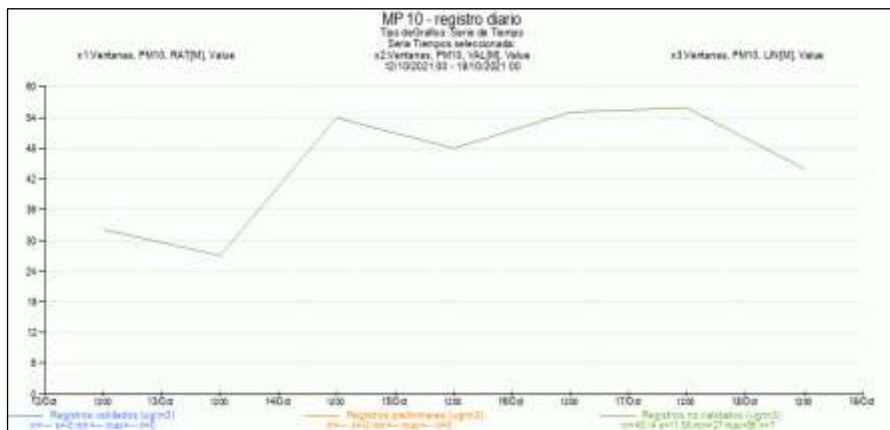
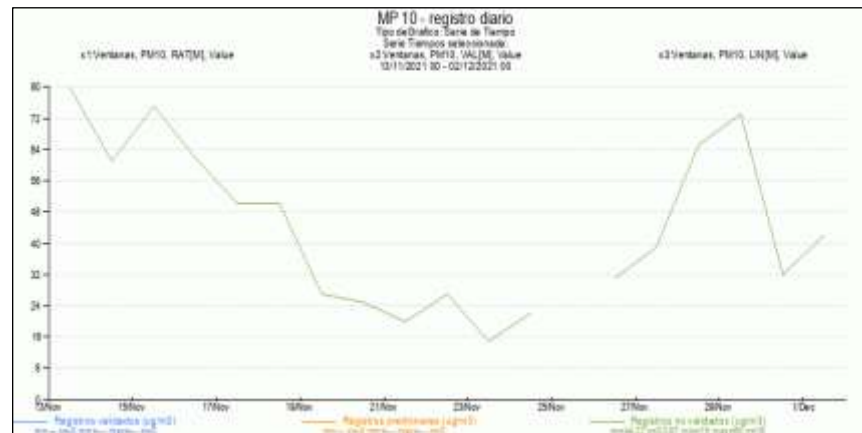
Registro gráfico de concentraciones de MP 10 ($\mu\text{g}/\text{m}^3$) en estación de monitoreo “Ventanas”, en el período en que se realizaron descargas de Clinker durante octubre de 2021, en condiciones de viento que superaron los 7 m/s, según registros reportados por el titular. (Fuente: SINCA)

Registro gráfico de concentraciones de MP 10 ($\mu\text{g}/\text{m}^3$) en estación de monitoreo “Ventanas”, en el período en que se realizaron descargas de Clinker durante noviembre y diciembre de 2021, en condiciones de viento superiores a los 7 m/s, según registros reportados por el titular. (Fuente: SINCA)

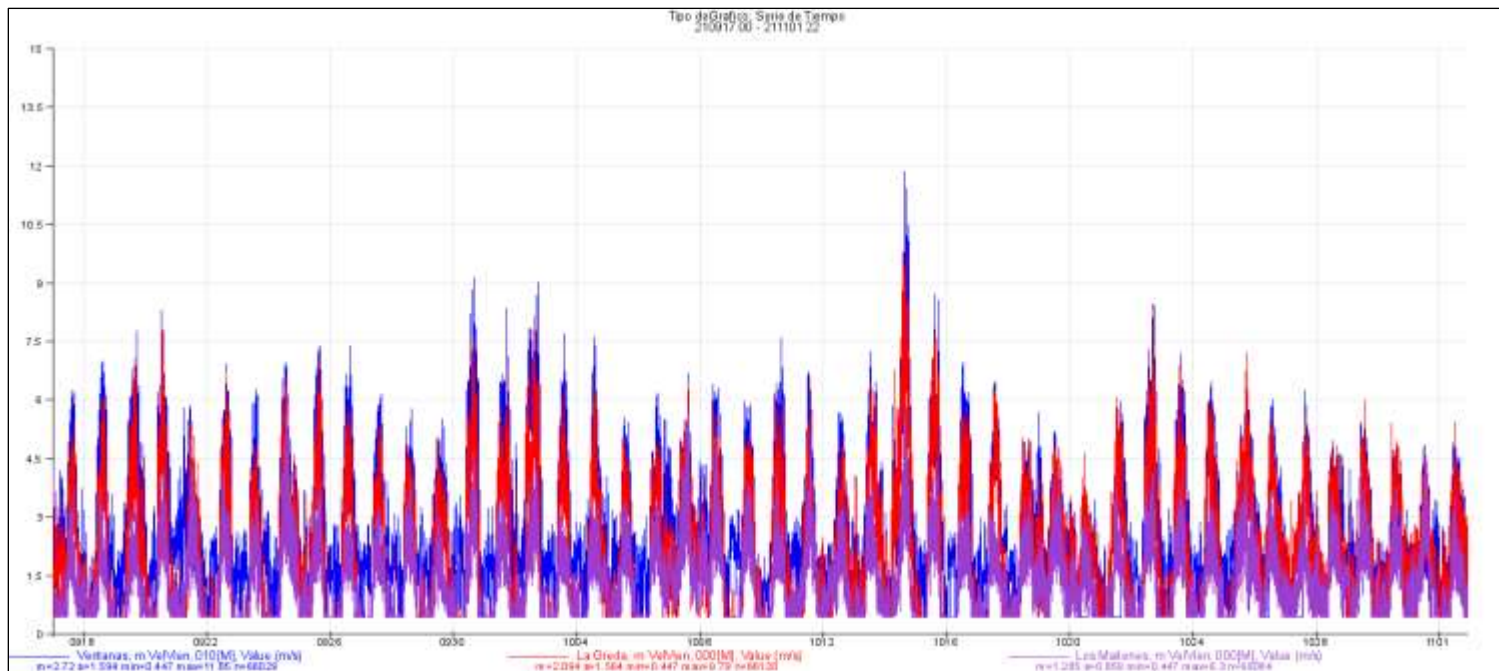
Imagen 5

- c. De la revisión de la “*Bitácora de Descarga*” (Anexo N° 1, “Acta de Inspección”), se verificó que las últimas operaciones de descarga de granos limpios correspondieron a Harina de soya y maíz, realizadas desde las 18:59 horas del 17 de septiembre al 1 de noviembre de 2021, por la nave M/N “SFL Sara”. Al respecto, de la revisión de los registros de vientos del anemómetro del sitio 5, se verificó que mientras se realizaron tales faenas se presentaron vientos con intensidades que superaron los 7 m/s en 16 días, con un máximo de 11,8 m/s el 14 de octubre. (Imagen N° 5)

Registros gráficos de intensidad del viento (0 m y 10 m), en el período en que el titular ejecutó las últimas operaciones de descargas de granos limpios en muelle. (Fuente: Red AIRVIRO)

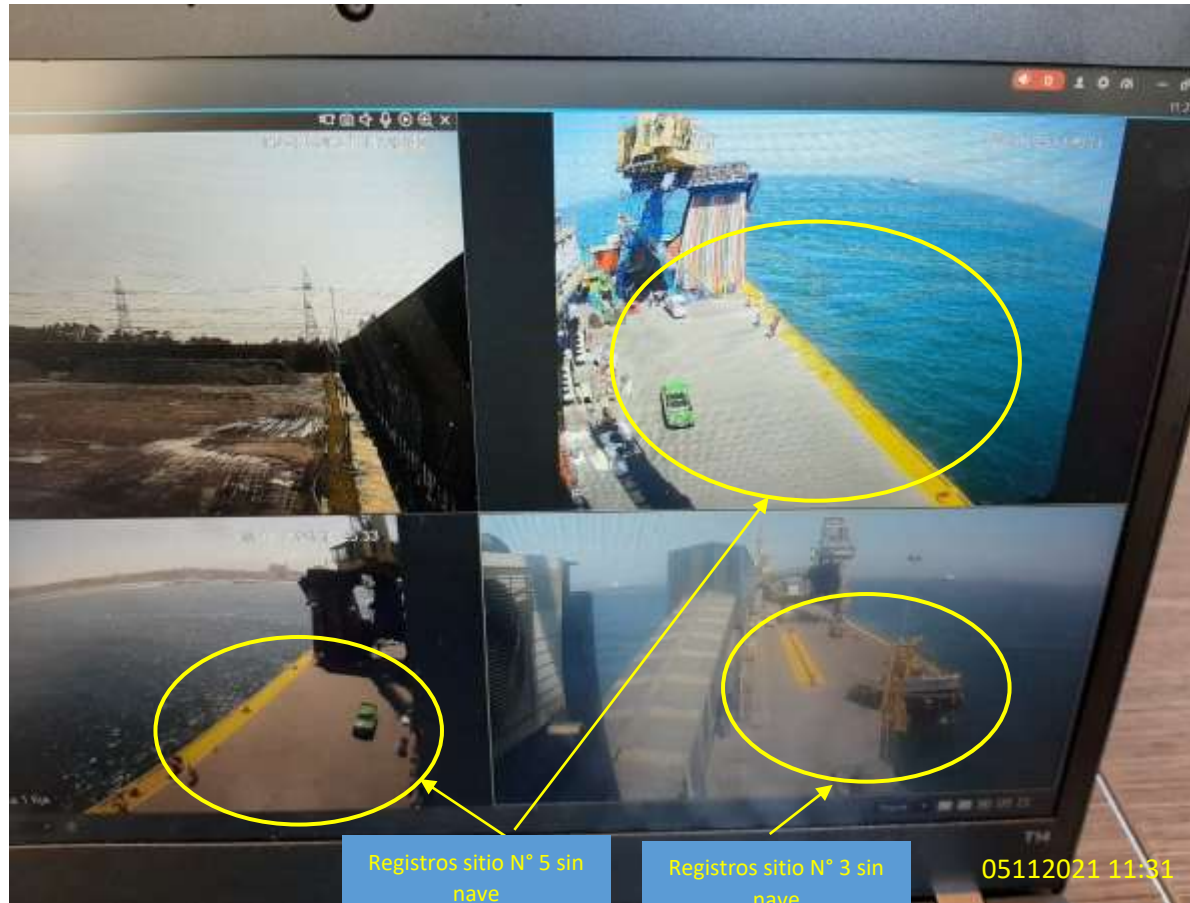
Fotografía 2

- b. Con fecha 5 de noviembre de 2021, se realizó una inspección ambiental (Anexo N° 1, “Acta de Inspección”), donde de la revisión de las cámaras en línea se pudo constatar que no se realizaban operaciones de descargas de grano limpio en los sitios N° 5 y N° 3 del muelle, debido a que el puerto se encontraba cerrado y sin naves atracadas. (Registro fotográfico N° 2).

Imágenes en línea con vista panorámica del muelle, desde cámara instalada en torre fija del sitio N° 3 y cámaras del sitio N° 5, verificada durante la inspección del 5 de noviembre de 2021.

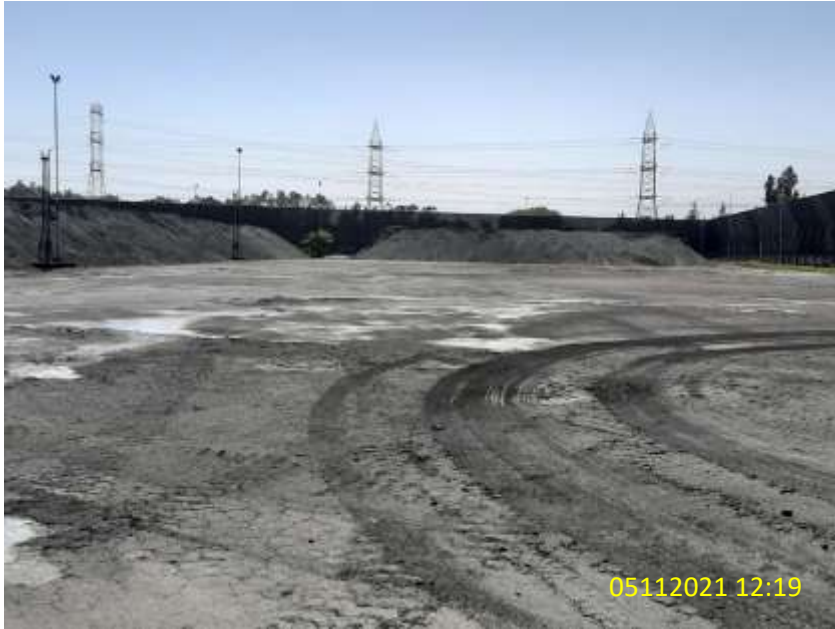
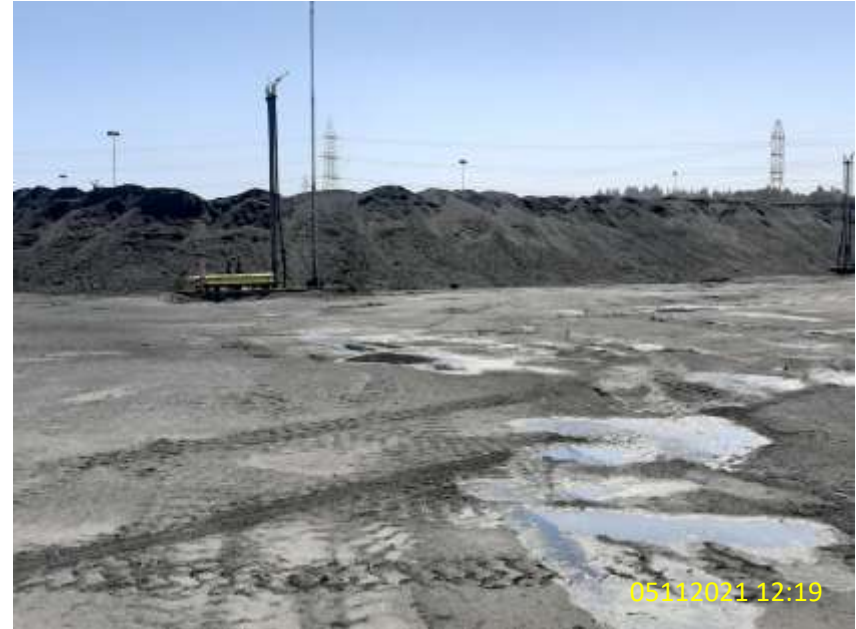
- h. En la visita realizada al terminal, se constató la existencia de 4 acopios de Petcoke con una altura estimada a 4 metros, verificando en el sector existencia de humectación sobre el producto y sobre suelo de la cancha, no observando pérdidas de producto o material particulado en suspensión en el ambiente. (Fotografías N° 3 y N° 4)

Fotografía 3	Fecha: 05-11-2021		Fotografía 4	Fecha: 05-11-2021	
Coordenadas UTM DATUM WGS84 HUSO 19H	Norte: 6.373.228 (m)	Este: 268.271 (m)	Coordenadas UTM DATUM WGS84 HUSO 19H	Norte: 6.373.228 (m)	Este: 268.271 (m)
Descripción del medio de prueba: Registro panorámico de estado operacional de cancha de Petcoke, con pilas acopio de producto, capturado en inspección ambiental de fecha 28 de septiembre de 2021.			Descripción del medio de prueba: Verificación de nivel de humectación en suelo de cancha y pilas de acopio de Petcoke, observado desde monitor de oficina administrativa, en inspección ambiental del 28 de septiembre de 2021.

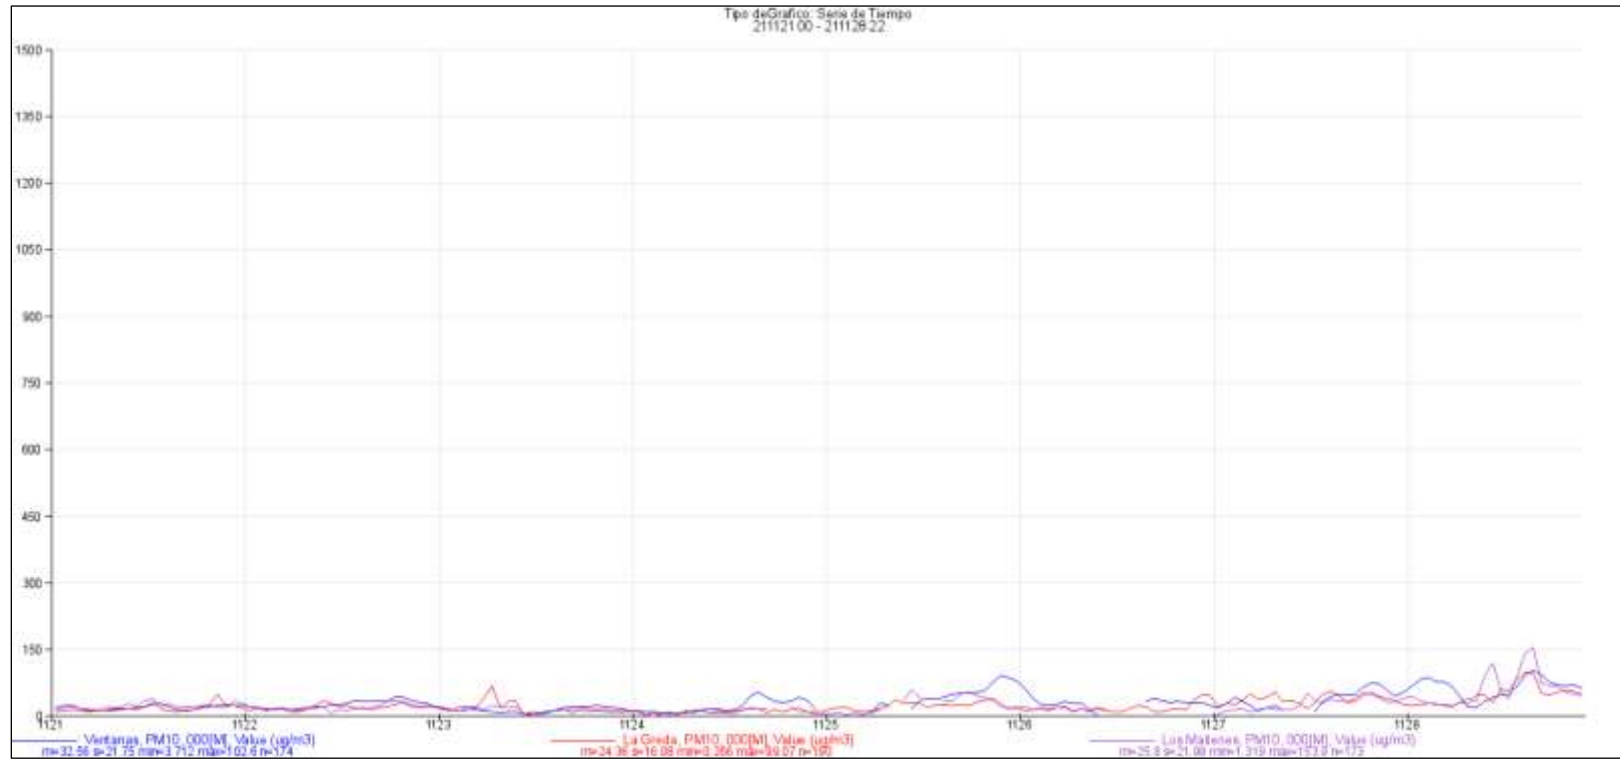
Imagen 6

- k. En relación a lo anterior, según los registros verificados en la red de estaciones de monitoreo “AIRVIRO” (Anexo N° 3, “Reportes Operacionales”), en los 8 días en que se realizaron los embarques de Petcoke mientras hubo condiciones de ventilación crítica (Buena ventilación), se registraron ocasiones con vientos sobre los 7 m/s, con niveles máximos entre 7,07 y 8,1 m/s, en los días 27 y 28 de noviembre de 2021. (Imagen N° 6).

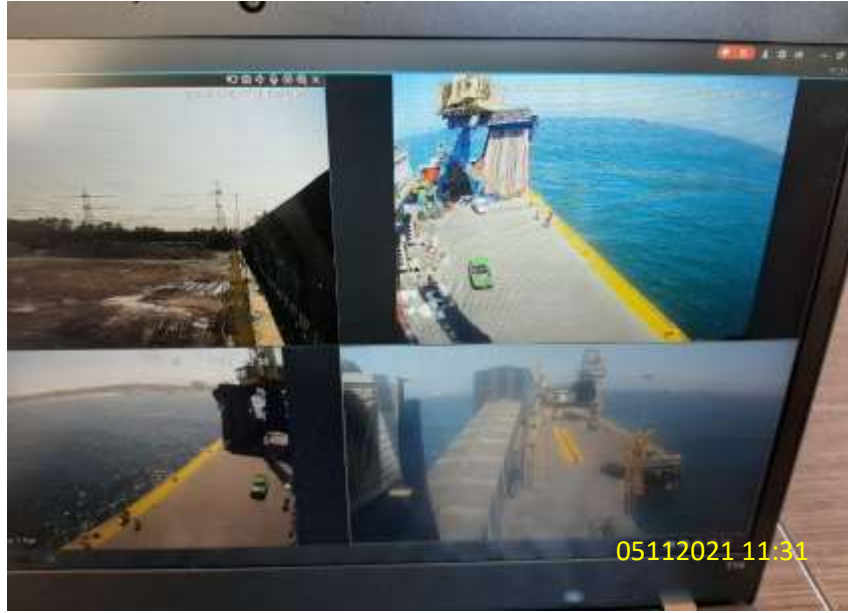
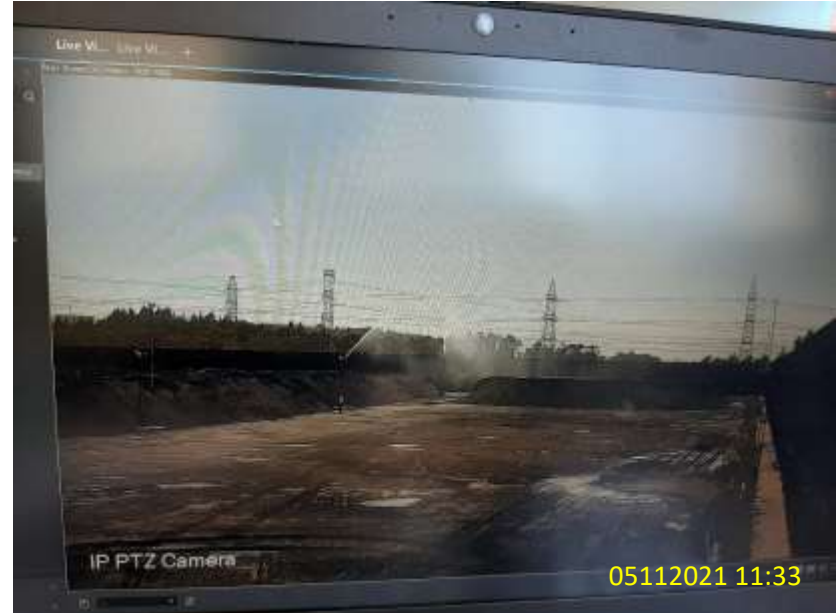
Fotografía 5	Fecha: 05-11-2021		Fotografía 6	Fecha: 05-11-2021	
Coordenadas UTM DATUM WGS84 HUSO 19H	Norte: 6.373.448 (m)	Este: 267.267 (m)	Coordenadas UTM DATUM WGS84 HUSO 19H	Norte: 6.373.448 (m)	Este: 267.267 (m)
Descripción del medio de prueba: Imágenes en línea, revisadas desde la conexión con el sistema de vigilancia de cámaras instaladas en sitios N° 5, N° 3 del muelle y cancha Petcoke, verificadas desde monitor en la inspección ambiental.			Descripción del medio de prueba: Revisión panorámica de registros en línea de la cámara existente en la cancha de Petcoke, con cobertura de sector de acopios, verificada en inspección ambiental.

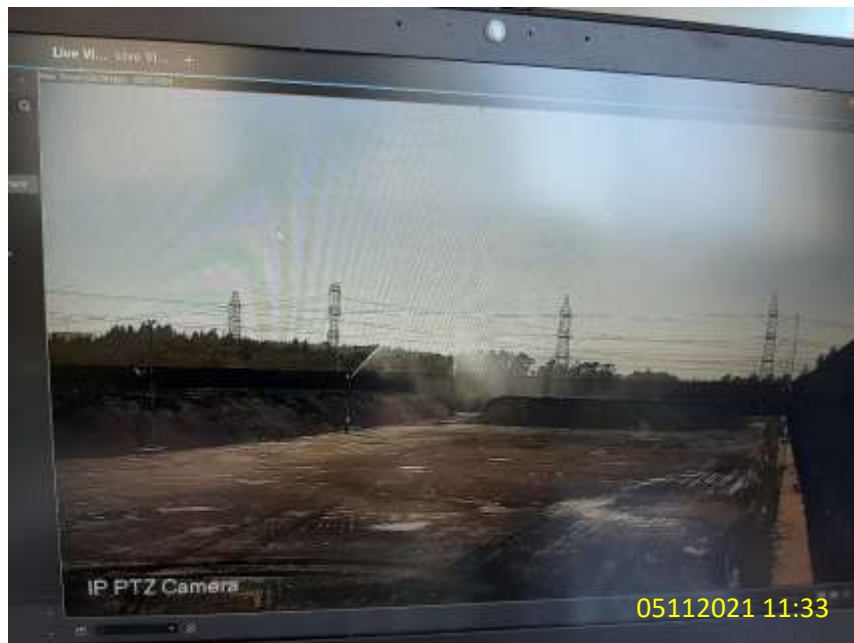
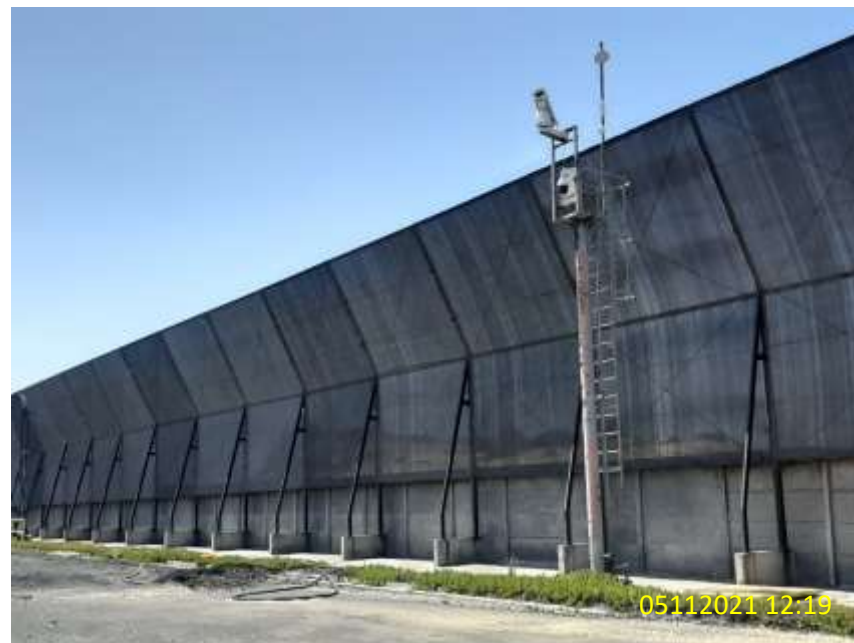
De las actividades de examen de información, se constata que el titular mantiene operativos y funcionando, los sistemas estructurales emisores de material particulado en los sitios donde se emplazan las instalaciones para transferencia de graneles.

Fotografía 7	Fecha: 05-11-2021		Fotografía 8	Fecha: 05-11-2021	
Coordenadas UTM DATUM WGS84 HUSO 19H	Norte: 6.373.448 (m)	Este: 267.267 (m)	Coordenadas UTM DATUM WGS84 HUSO 19H	Norte: 6.373.228 (m)	Este: 268.271 (m)
Descripción del medio de prueba: Verificación de imágenes en línea desde cámaras de cancha Petcoke, de las operaciones de humectación controlada mediante la acción de aspersores.			Descripción del medio de prueba: Registro del estado de la malla perimetral existente en el recinto del Terminal Petcoke, verificado en inspección de terreno al recinto.
