INFORME TÉCNICO DE FISCALIZACIÓN AMBIENTAL

JARDINES PÁDEL

DFZ-2022-1511-II-NE

AGOSTO 2022

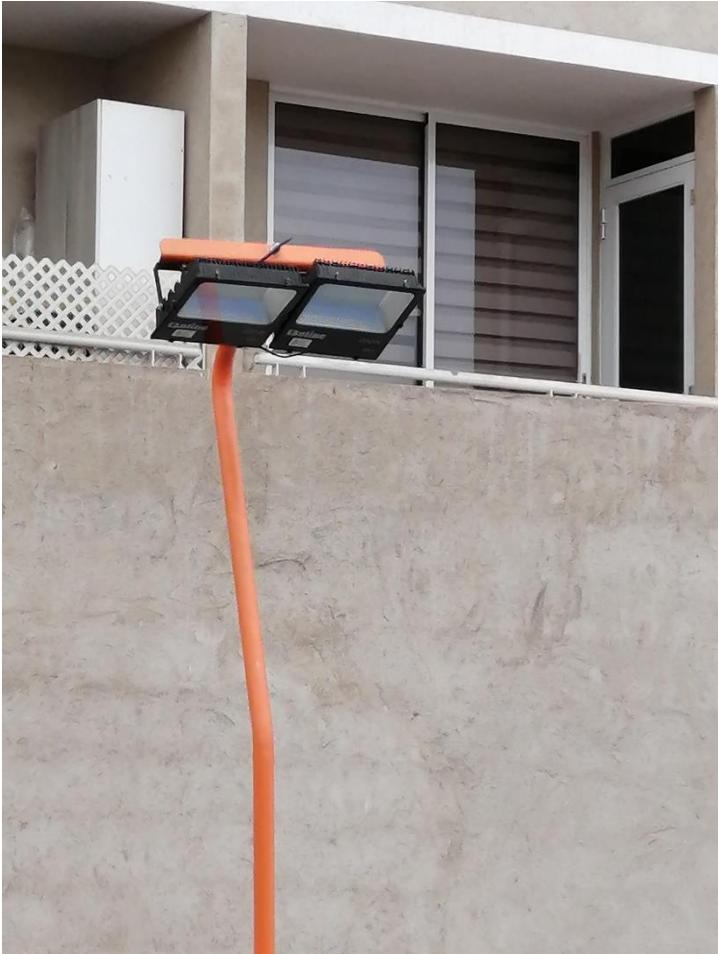
Fotografía 1 Descripción del medio de prueba: Poste 1 – Vista de la luminaria en la cancha N°1 del centro deportivo.	Fotografía 2 Descripción del medio de prueba: Poste 2 – Vista de la luminaria en la cancha N°1 del centro deportivo.				
Coordenadas UTM DATUM WGS84 HUSO 19s	Norte: 7377799.37 m S	Este: 355547.52 m E	Coordenadas UTM DATUM WGS84 HUSO 19s	Norte: 7377803.24 m S	Este: 355543.56 m E

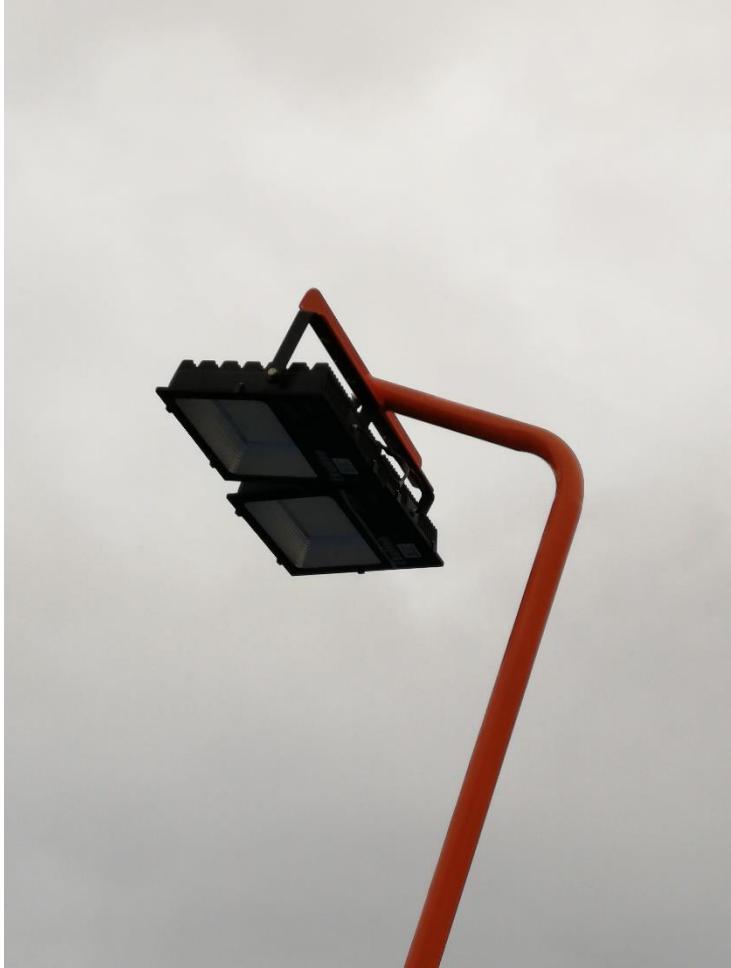
Fotografía 3 Descripción del medio de prueba: Poste 3 – Vista de la luminaria en la cancha N°1 del centro deportivo.		Fotografía 4 Descripción del medio de prueba: Poste 4 – Vista de la luminaria en la cancha N°1 del centro deportivo.	
Coordenadas UTM DATUM WGS84 HUSO 19s	Norte: 7377805.77 m S Este: 355554.33 m E	Coordenadas UTM DATUM WGS84 HUSO 19s	Norte: 7377807.91 m S Este: 355528.42 m E

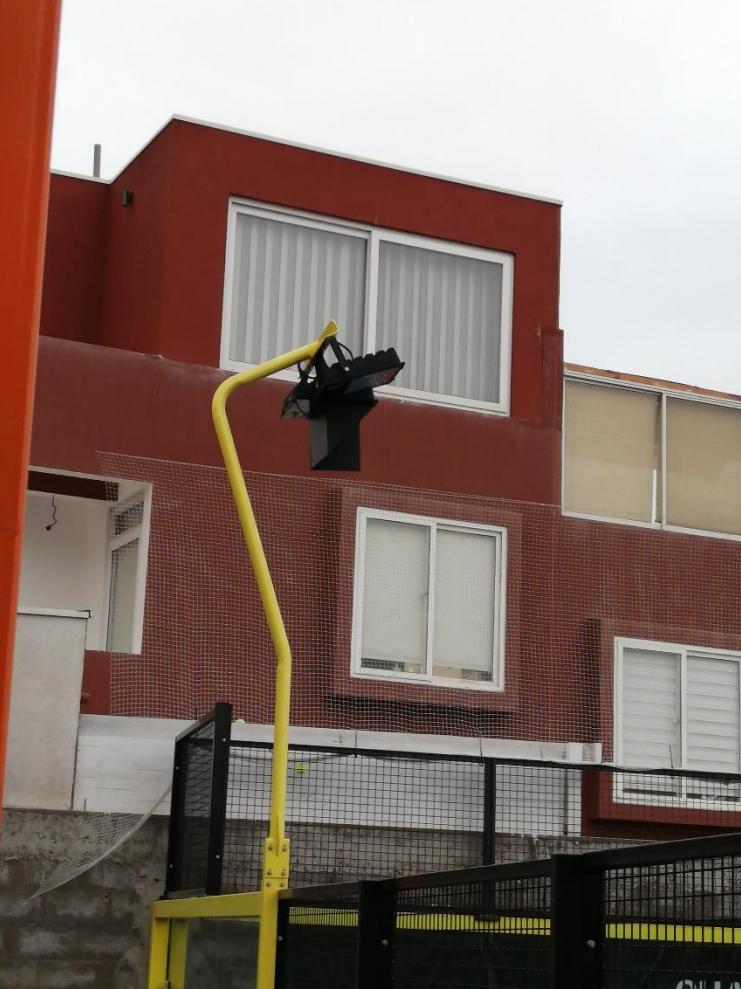
<p>Fotografía 5 Descripción del medio de prueba: Poste 5 – Vista de la luminaria en la cancha N°2 del centro deportivo.</p> <p>Coordenadas UTM DATUM WGS84 HUSO 19s</p>	<p>Fotografía 6 Descripción del medio de prueba: Poste 6 – Vista de la luminaria en la cancha N°2 del centro deportivo.</p> <p>Coordenadas UTM DATUM WGS84 HUSO 19s</p>			
Norte: 7377820.28 m S	Este: 355543.19 m E		Norte: 7377822.38 m S	Este: 355554.50 m E

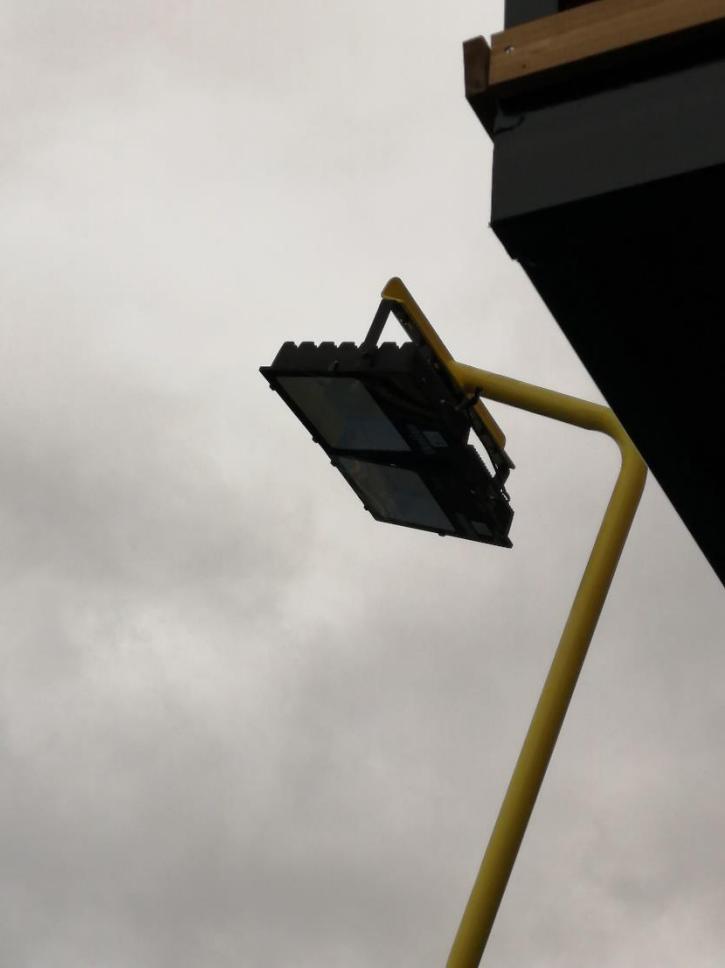
Fotografía 7 Descripción del medio de prueba: Poste7 – Vista de la luminaria en la cancha N°2 del centro deportivo.		Fotografía 8 Descripción del medio de prueba: Poste 8 – Vista de la luminaria en la cancha N°2 del centro deportivo.	
Coordenadas UTM DATUM WGS84 HUSO 19s	Norte: 7377823.23 m S Este: 355557.96 m E	Coordenadas UTM DATUM WGS84 HUSO 19s	Norte: 7377822.42 m S Este: 355558.43 m E

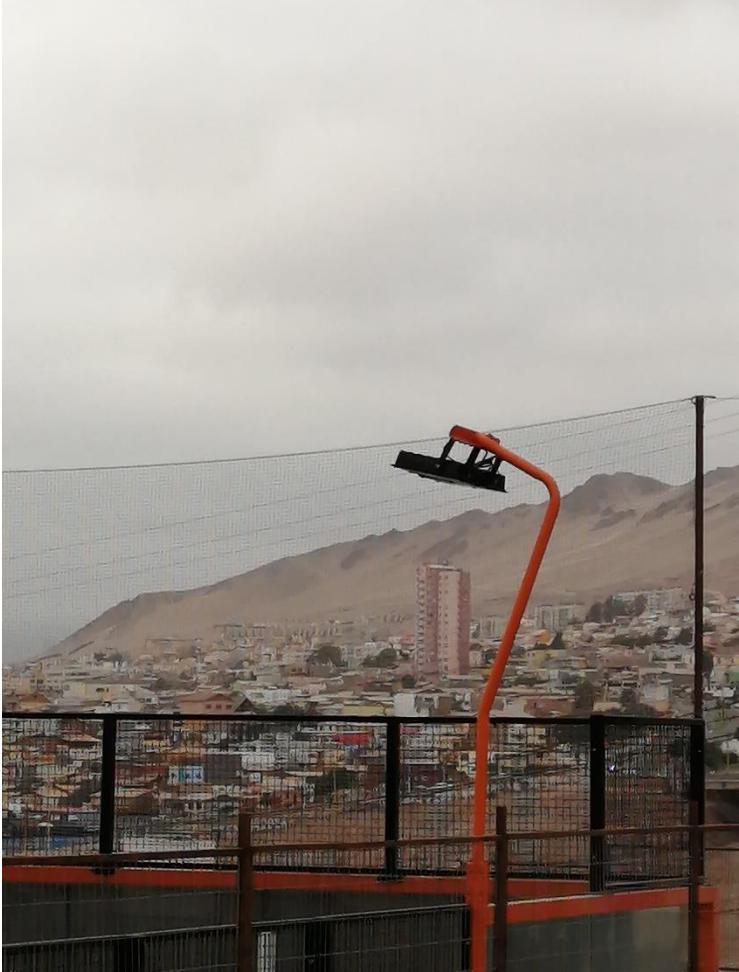
Fotografía 11 Descripción del medio de prueba: Poste 11 – Vista de la luminaria en la cancha N°3 del centro deportivo.	Fotografía 12 Descripción del medio de prueba: Poste 12 – Vista de la luminaria en la cancha N°3 del centro deportivo.				
Coordenadas UTM DATUM WGS84 HUSO 19s	Norte: 7377797.51 m S	Este: 355536.39 m E	Coordenadas UTM DATUM WGS84 HUSO 19s	Norte: 7377822.01 m S	Este: 355555.73 m E

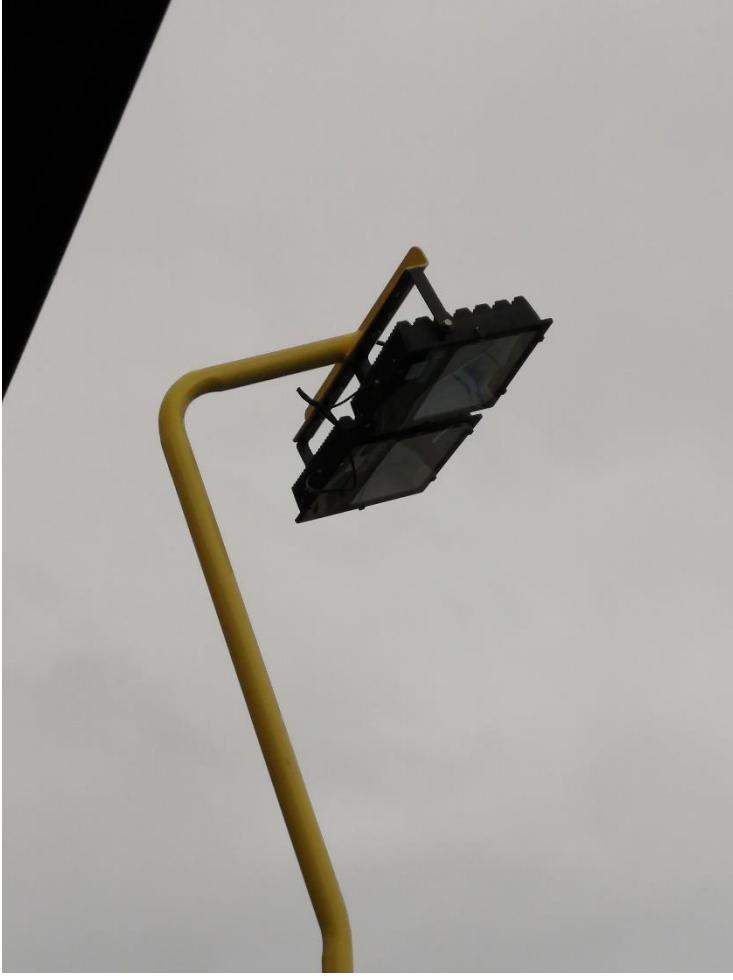
<p>Fotografía 13 Descripción del medio de prueba: Poste 13 – Vista de la luminaria en la cancha N°4 del centro deportivo.</p> <p>Coordenadas UTM DATUM WGS84 HUSO 19s</p>	<p>Fotografía 14 Descripción del medio de prueba: Poste 14 – Vista de la luminaria en la cancha N°4 del centro deportivo.</p> <p>Coordenadas UTM DATUM WGS84 HUSO 19s</p>
