INFORME TÉCNICO DE FISCALIZACIÓN AMBIENTAL

Requerimiento de Ingreso al SEIA

DFZ-2022-616-VIII-SRCA

LAGUNA CURAQUILLA (ROL 168-7)

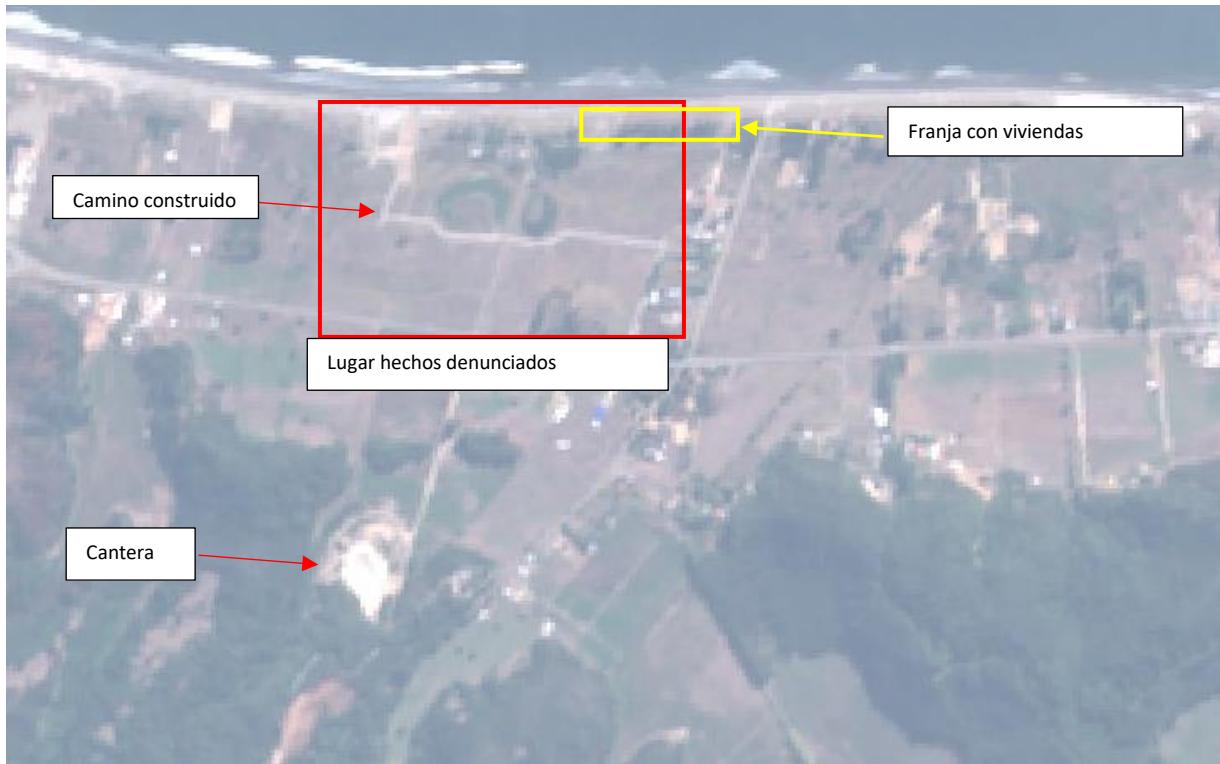
Imagen 1

Descripción del medio de prueba: Ubicación local lugar de los hechos denunciados. Se visualiza la cantera, desde donde provendría el material de relleno empleado para hacer el camino, y el camino construido.

- ix. Se verificó la existencia de un camino de acceso de reciente data, creado con relleno de áridos compactados, que cruzaba la totalidad del predio, con una longitud aproximada de 1 kilómetros.
El camino se componía de una faja de 6 metros de ancho aproximadamente, lo que permitiría el tránsito de vehículos en dos (2) vías vehiculares simples (Fotografías 17 a 19). El camino se observa en su totalidad en las Imágenes 1 y 3.

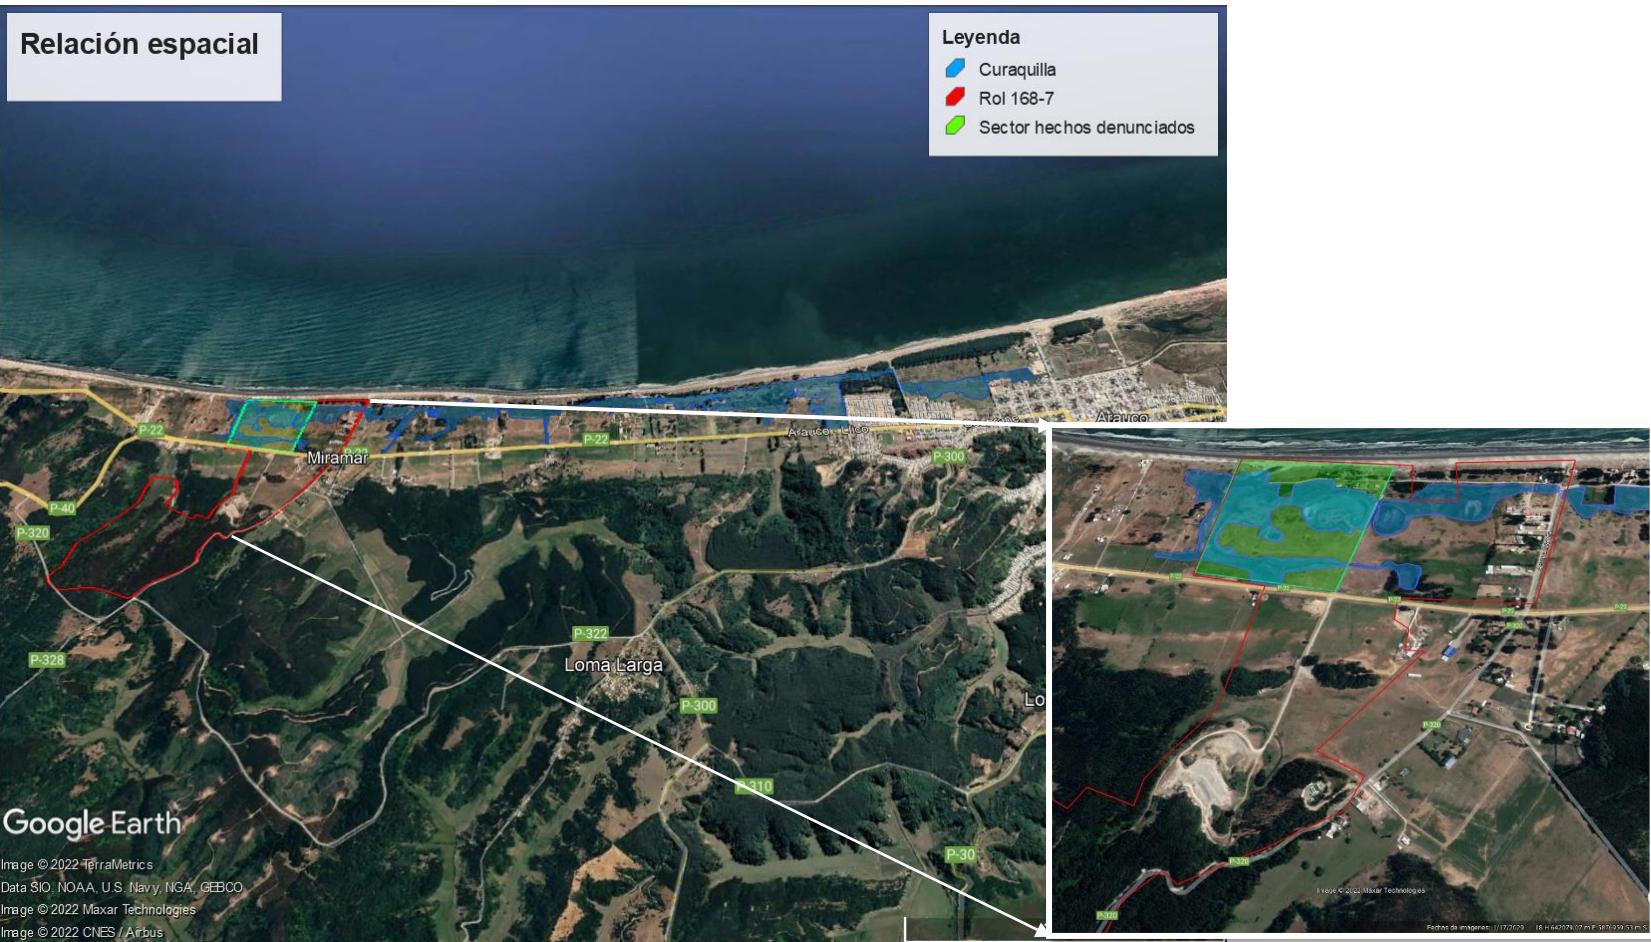
Descripción del medio de prueba: Relación especial entre la cartografía oficial del Humedal Urbano Curaquilla, y la ubicación del rol 168-7 y el sector específico de los hechos denunciados, al interior de dicho predio.

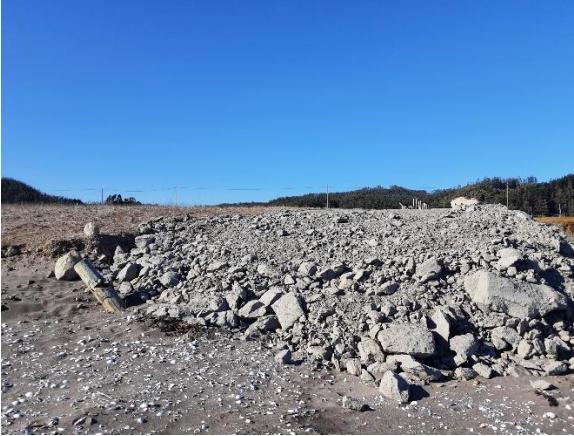
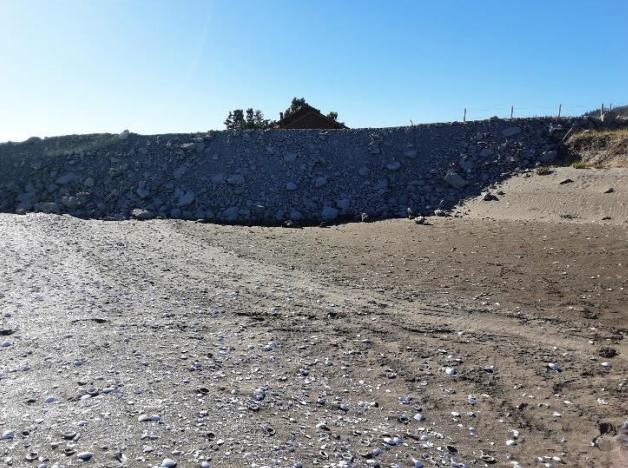
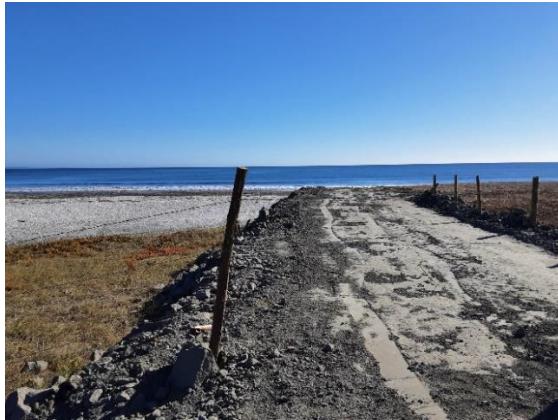
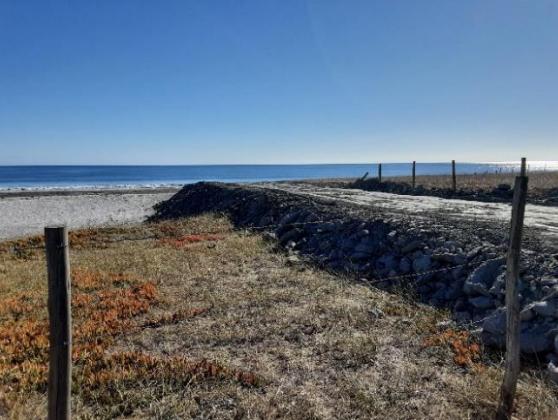
Fotografía 1. Coordenadas UTM DATUM WGS84 HUSO 18 Descripción del medio de prueba: Relleno sector colindante con la playa (vista desde la playa)		Fecha: 30/03/2022 Norte: 5876853.69 m Este: 642602.45 m Fecha: 30/03/2022 Norte: 5876834.24 m Este: 642593.00 m		Fotografía 2 Coordenadas UTM DATUM WGS84 HUSO 18 Descripción del medio de prueba: Relleno sector colindante con la playa (vista desde la playa)

Fotografía 3. Coordenadas UTM DATUM WGS84 HUSO 18 Descripción del medio de prueba: Relleno sector colindante con la playa (vista hacia la playa)		Fecha: 30/03/2022 Norte: 5876802.44 m Este: 642595.91 m Fecha: 30/03/2022 Norte: 5876802.44 m Este: 642595.91 m		Fotografía 4. Coordenadas UTM DATUM WGS84 HUSO 18 Descripción del medio de prueba: Relleno sector colindante con la playa (vista hacia la playa)

- iv. Respecto de las obras de relleno del área colindante a la playa pública, se verificó que se encontraba constituido por áridos de entre 2 a 3 metros de altura, observándose que parte del relleno correspondía a un camino de acceso a un lote, también rellenado y emparejado (nivelado), delimitado por palos y alambre de púas (Fotografías 1 a 4)

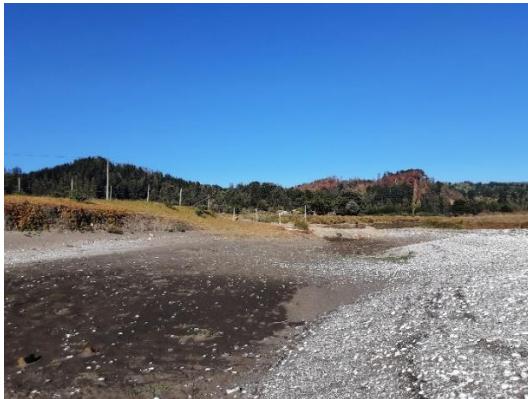
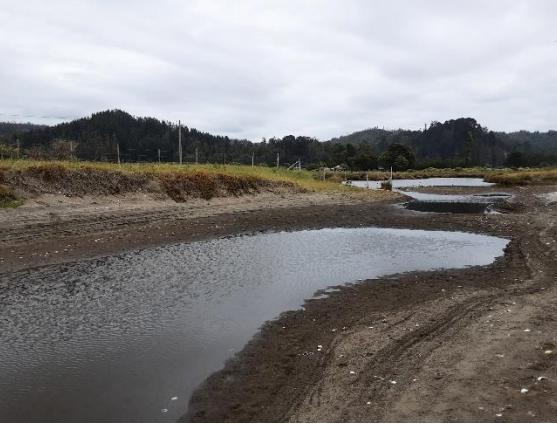
Fotografía 5.	Fecha: 30/03/2022	Fotografía 6	Fecha: 07/12/2021
Coordenadas UTM DATUM WGS84 HUSO 18 Norte: 5876827.70 m Este: 642578.84 m			
Descripción del medio de prueba: Desecamiento sector "desagüe" hacia la playa, inspección del 30/03/2022	Descripción del medio de prueba Comparativo del mismo sector que la fotografía 5, al momento de la inspección del 7/12/2021

- v. Se observaron obras de desecamiento del área de desagüe del humedal hacia la playa, y desecamiento en áreas que en inspección ambiental previa (2021), se habían visualizado con un espejo de agua (Fotografías 5 a 8. Se presenta cuadro comparativo)

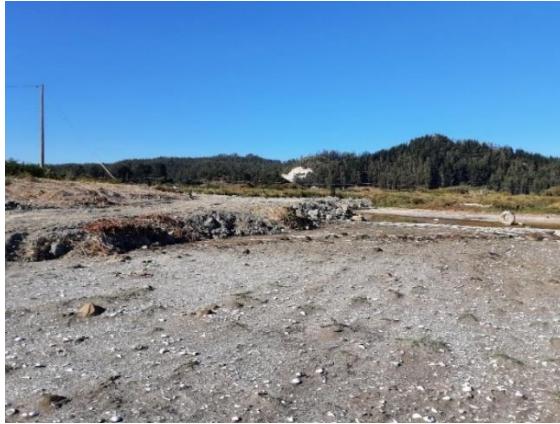
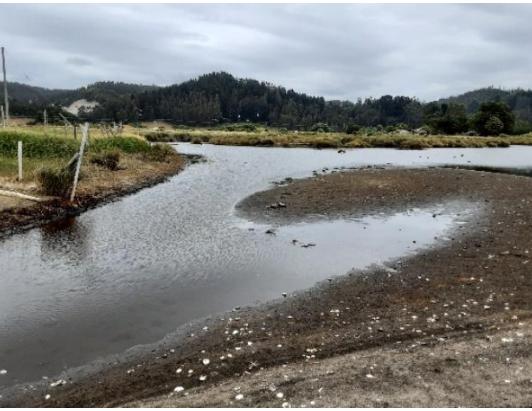
Fotografía 7.	Fecha: 30/03/2022	Fotografía 8.	Fecha: 7/12/2021
Coordenadas UTM DATUM WGS84 HUSO 18	Norte: 5876809.56 m	Este: 642539.60 m	
Descripción del medio de prueba: Desecamiento sector "desagüe" hacia la playa, inspección del 30/03/2022	Descripción del medio de prueba: Comparativo del mismo sector que la fotografía 7, al momento de la inspección del 7/12/2021

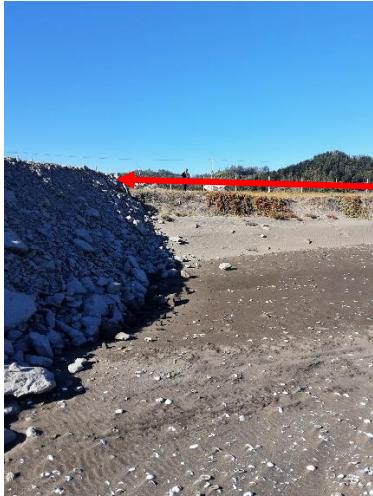
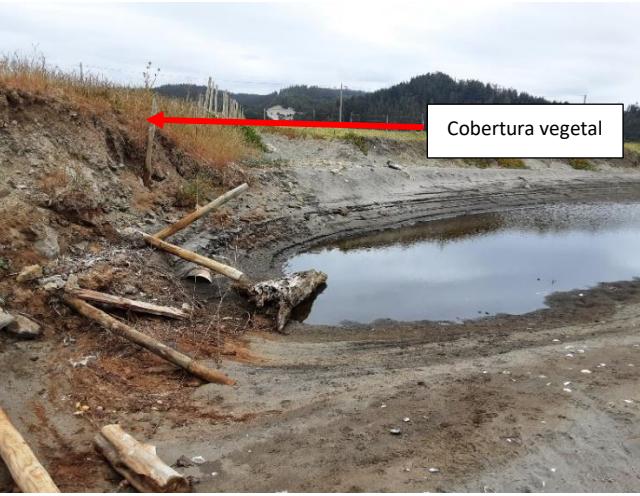
<div style="border: 1px solid black; padding: 2px; text-align: center;">Cobertura vegetal</div>		
Fotografía 9.	Fecha: 30/03/2022	Fotografía 10	Fecha: 07/12/2021		
Coordenadas UTM DATUM WGS84 HUSO 18 Norte: 5876834.18 m - Este: 642592.95					
Descripción del medio de prueba: Desecamiento sector "desagüe" hacia la playa, inspección del 30/03/2022		Descripción del medio de prueba Comparativo del mismo sector que la fotografía 9, al momento de la inspección del 7/12/2021

- vi. Se verificó la extracción de la cobertura vegetal y relleno de sectores, donde en inspecciones previas de 2021 se observó la presencia de cobertura vegetal de baja altura propia de humedal (Fotografías 9 y 10. Se presenta comparativo).

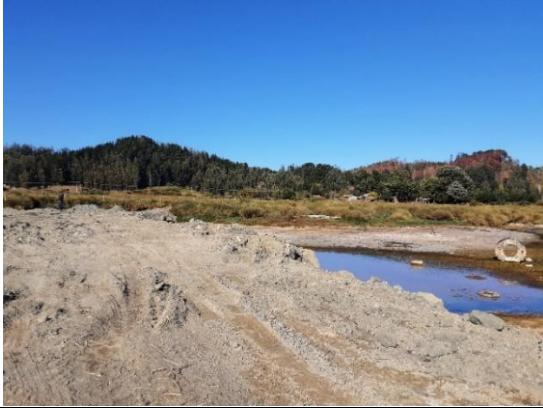
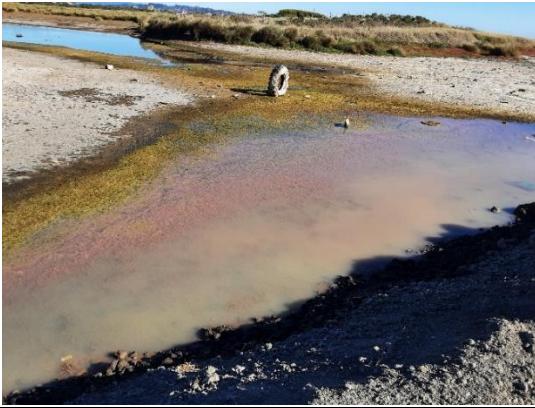
Fotografía 11	Fecha: 30/03/2022	Fotografía 12.	Fecha: 30/03/2022		
Coordenadas UTM DATUM WGS84 HUSO 18	Norte 5876783.93 m	Este: m	Coordenadas UTM DATUM WGS84 HUSO 18	Norte: 5876735.46 m	Este: 642528.23 m
Descripción del medio de prueba: Área N°1 con desecamiento y estancamiento de aguas. En este sector se observaron aguas de color café y se percibió olor a agua estancada.

- vii. Se verificó el estancamiento de las aguas superficiales por efecto de acciones antropogénicas, específicamente debido al relleno con material de ripio, el cual no permitía el flujo natural de las aguas según pendiente, observado en inspección previa de 2021 del sector. (Fotografías 11 a 16. Se presenta cuadro comparativo).

- viii. En estos sectores se percibió olor a agua estancada (en proceso de eutrofificación por escaso escurrimiento), y se observó una coloración rojiza y café de las aguas, así como huellas de maquinaria pesada de data reciente.

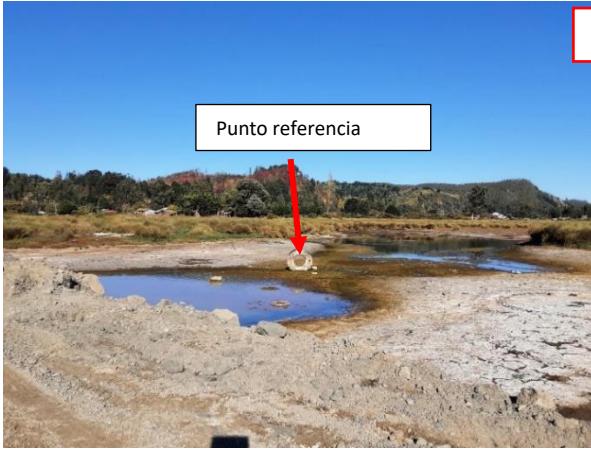
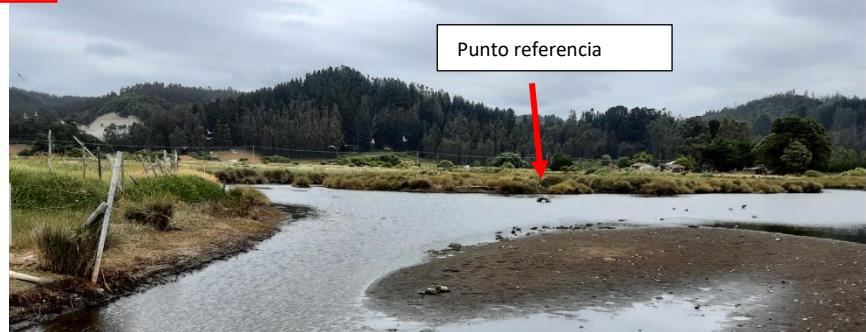
Fotografía 13.	Fecha: 30/03/2022	Fotografía 14.	Fecha: 07/12/2021
Coordenadas UTM DATUM WGS84 HUSO 18 Norte: 5876783.65 m - Este: 642542.11 m			
Descripción del medio de prueba: Área N°1 con desecamiento y estancamiento de aguas. En este sector se observaron aguas de color café y se percibió olor a agua estancada.		Descripción del medio de prueba Comparativo del mismo sector que la fotografía 13, al momento de la inspección del 7/12/2021

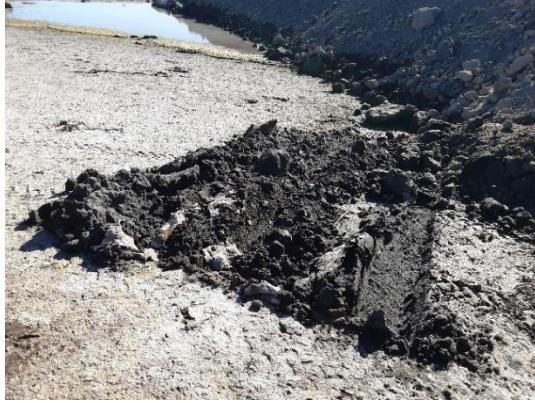
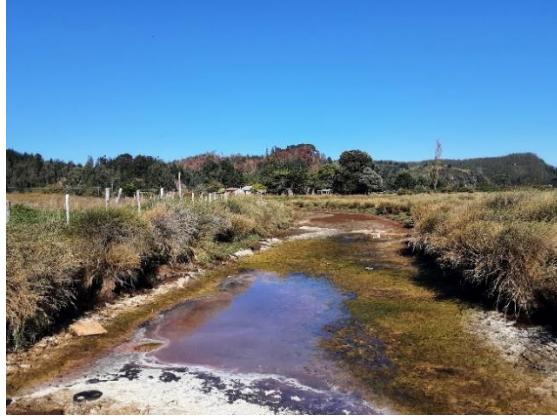
Fotografía 15.	Fecha: 30/03/2022	Fotografía 16.	Fecha: 7/12/2021
Coordenadas UTM DATUM WGS84 HUSO 18 Norte: 5876751.75 m Este: 642525.80 m		Coordenadas UTM DATUM WGS84 HUSO 18 Norte: 5876732.27 m Este: 642527.02 m	
Descripción del medio de prueba: Huellas de maquinaria reciente, entre área N°1 y N2 de aguas estancadas.		Descripción del medio de prueba: Área N°2 con desecamiento y estancamiento de aguas. En este sector se observaron aguas de color café y se percibió olor a agua estancada.

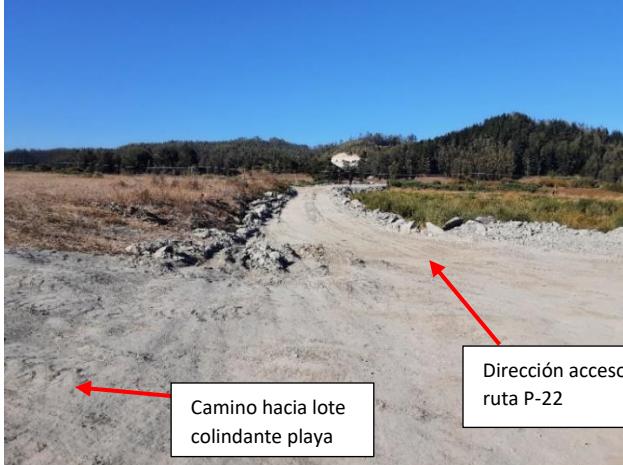
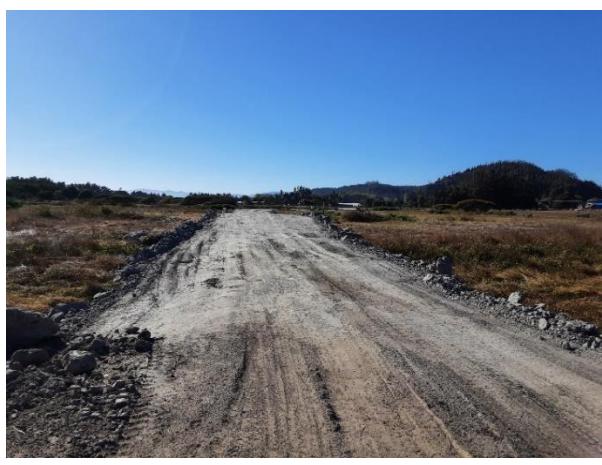
Fotografia 17. Fecha: 30/03/2022		Fotografía 18 Fecha: 30/03/2022			
Coordenadas UTM DATUM WGS84 HUSO 18	Norte: 5876762.92 m	Este: 642590.31 m	Coordenadas UTM DATUM WGS84 HUSO 18	Norte: 5876617.55 m	Este: 642565.91 m
Descripción del medio de prueba: Camino interno constatado de data reciente			Descripción del medio de prueba Camino interno constatado

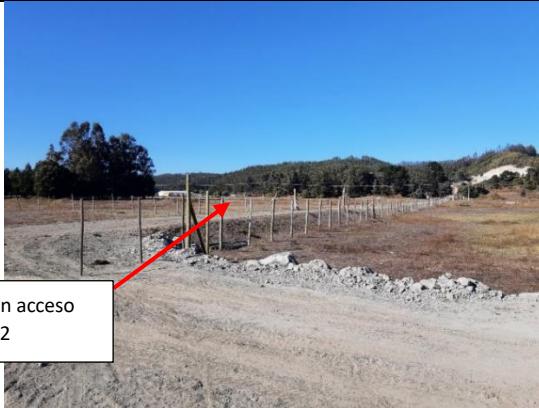
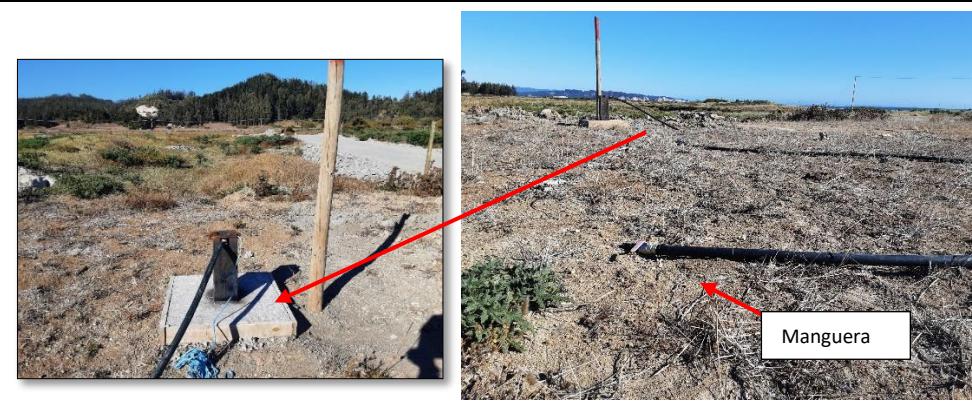
Fotografía 19 Fecha: 30/03/2022		Fotografía 20. Fecha: 30/03/2022			
Coordenadas UTM DATUM WGS84 HUSO 18	Norte: 5876570.92 m	Este: 642824.14 m	Coordenadas UTM DATUM WGS84 HUSO 18	Norte: 5876699,38	Este: 642596,85
Descripción del medio de prueba: Conexión del camino interno, con el camino de acceso principal del predio (ingreso por ruta P-22)			Descripción del medio de prueba: Pozo N°1 observado, el cual tenía conectado una manguera.

- x. Durante el recorrido por el nuevo camino de acceso, se observaron dos pozos de aguas o punteras, uno de los cuales tenía conectado una manguera (Fotografías 20 y 21).

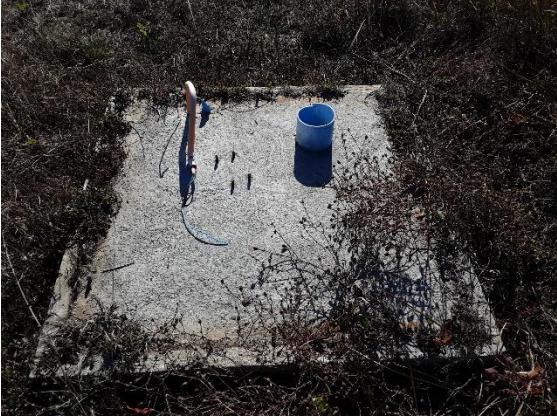
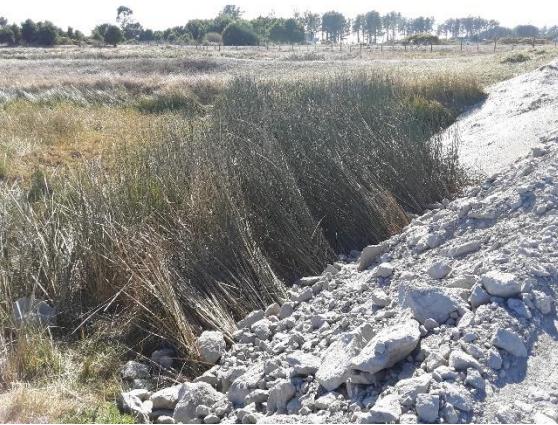
Fotografía 21. Fecha: 30/03/2022		Fotografía 22 Fecha: 30/03/2022					
Coordenadas UTM DATUM WGS84 HUSO 18 Norte: 5876572.99 m Este: 642782.53m		Coordenadas UTM DATUM WGS84 HUSO 18 Norte: 642693,11 Este: 5876587,83		Descripción del medio de prueba Camino interno observado de data reciente			
Descripción del medio de prueba: Pozo N°1 observado

- xi. Se verificó la afectación a juncos (vegetación característica de los humedales costeros de la comuna), al final del camino construido, observándose la presencia de un depósito de áridos sobre estos juncos (Fotografía 22).

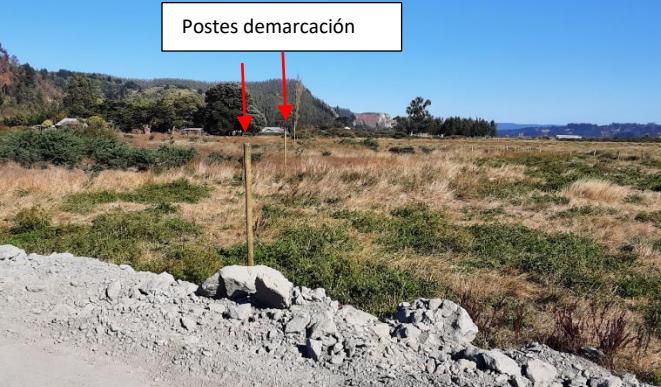
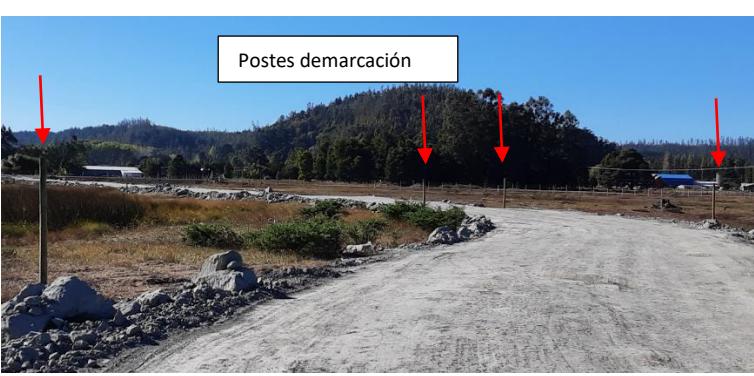
Fotografía 23 Fecha: 30/03/2022		Fotografía 24. Fecha: 30/03/2022					
Coordenadas UTM DATUM WGS84 HUSO 18 Norte: 5876694.93m Este: 642585.46 m		Coordenadas UTM DATUM WGS84 HUSO 18 Norte: 5876609.27 m Este: 642661.39 m		Descripción del medio de prueba: Demarcaciones de lotes o parcelas dentro del predio denunciado

- xii. Se constató la demarcación de lotes o sectores con postes de madera, lo que da indicios de posibles loteos o parcelaciones dentro del predio (Fotografías 23 y 24) ROL SIII N° 168-7 del señor Maudier.

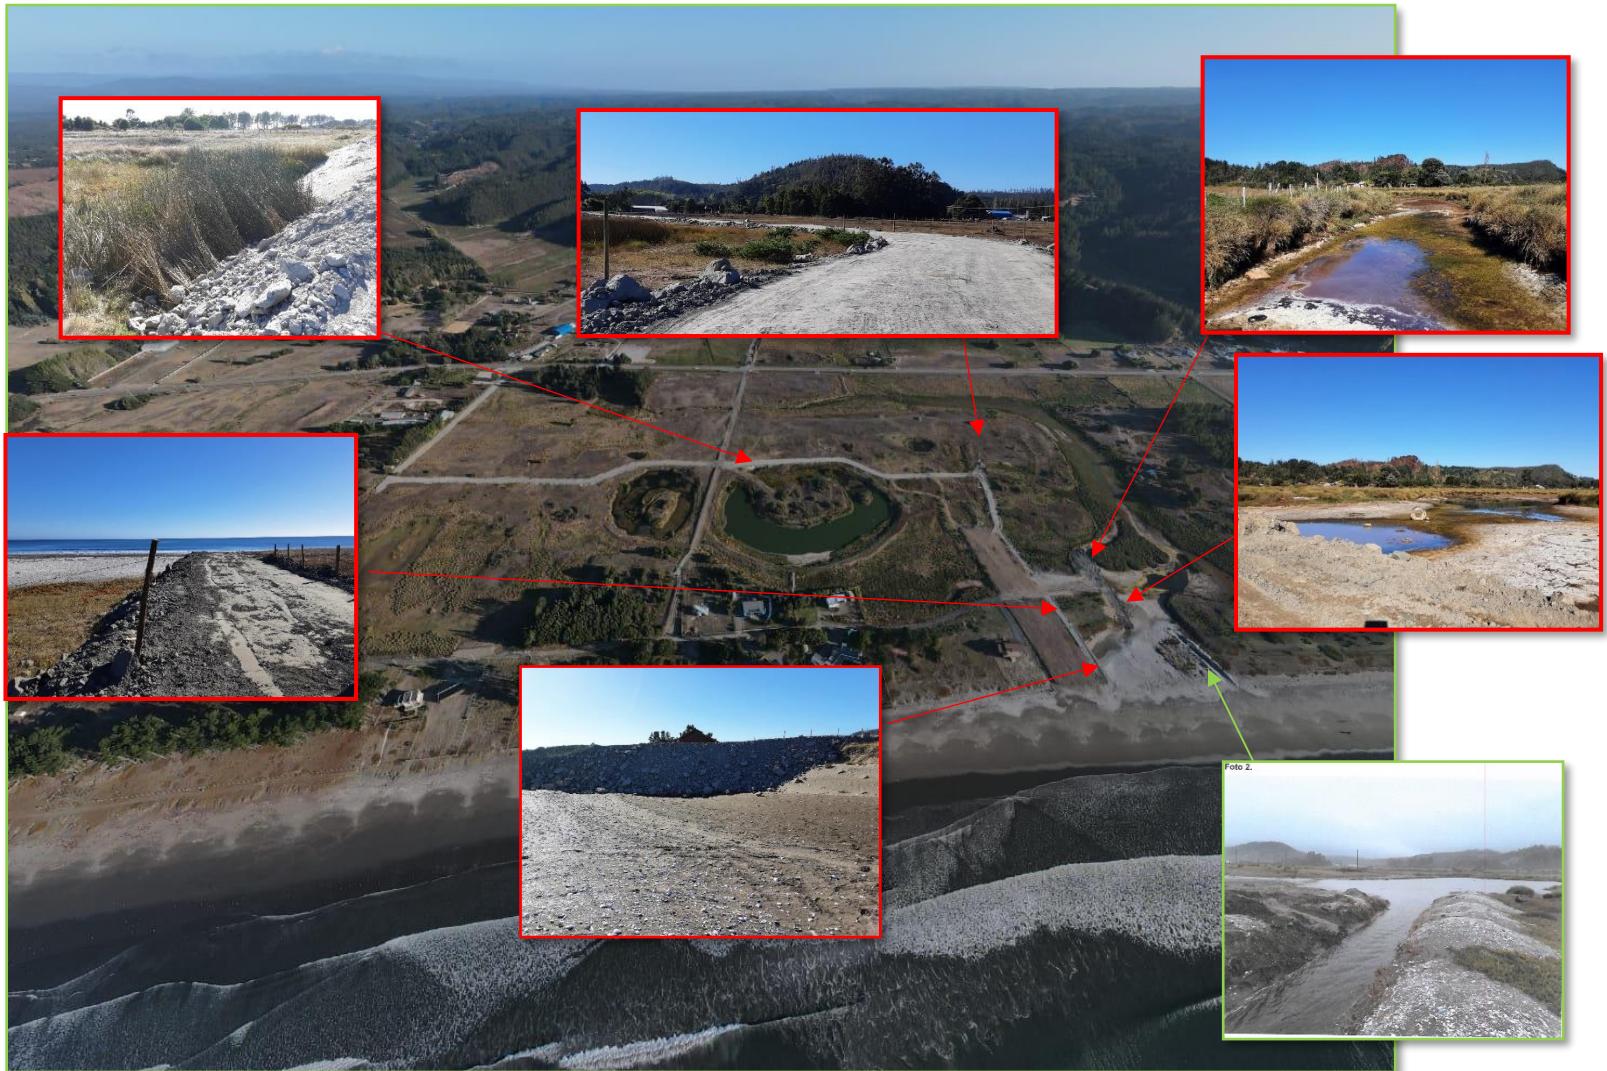
Imagen 3

Descripción del medio de prueba: Representación espacial fotográfica área del área intervenida, con relación a los hechos constatados en IA 31.03.2022. En rojo fotografías capturadas en inspección ambiental SMA del 31.03.2022; en verde registro fotográfico proporcionado por la Municipalidad de Arauco.

- v. Adjunta registro fotográfico del lugar de los hechos denunciados. En la imagen 3 se presenta una representación gráfica de los hechos constatados, conforme a una de las imágenes aérea proporcionadas por la Municipalidad de Arauco, mientras que en la imagen 4 se presenta el registro fotográfico competo entregado por la municipalidad en el ORD 597/2022.

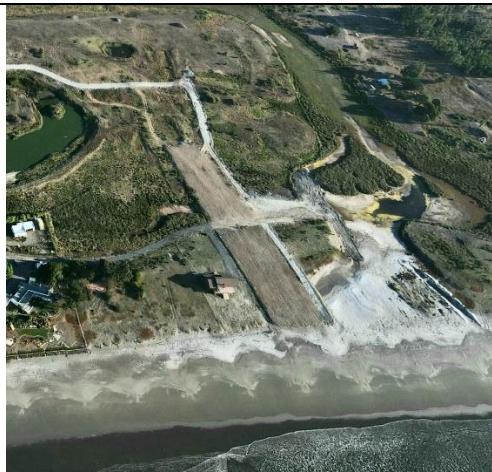
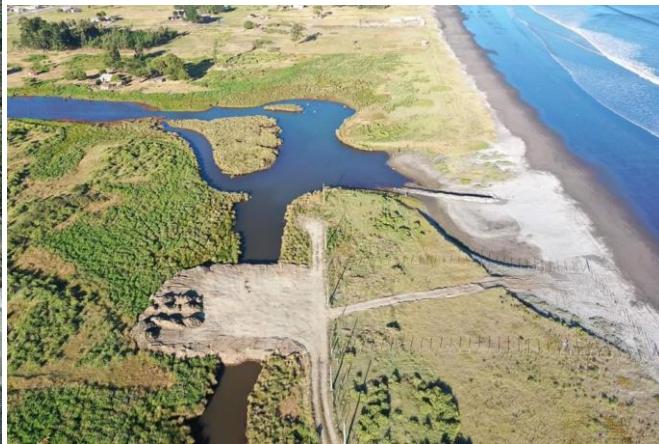
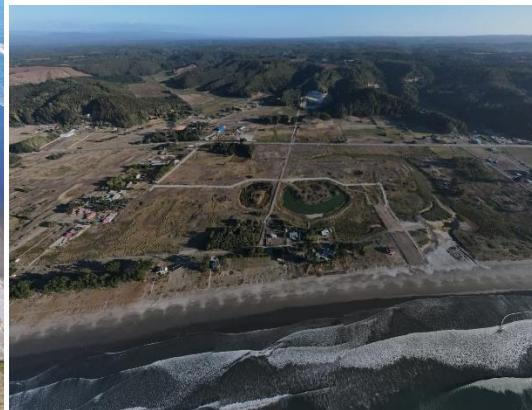
Imagen 4. Registro fotográfico entregado por la Municipalidad de Arauco.

Descripción del medio de prueba: Registro fotográfico entregado por la Municipalidad de Arauco.

Fuente: ORD ALC N° 484/2022

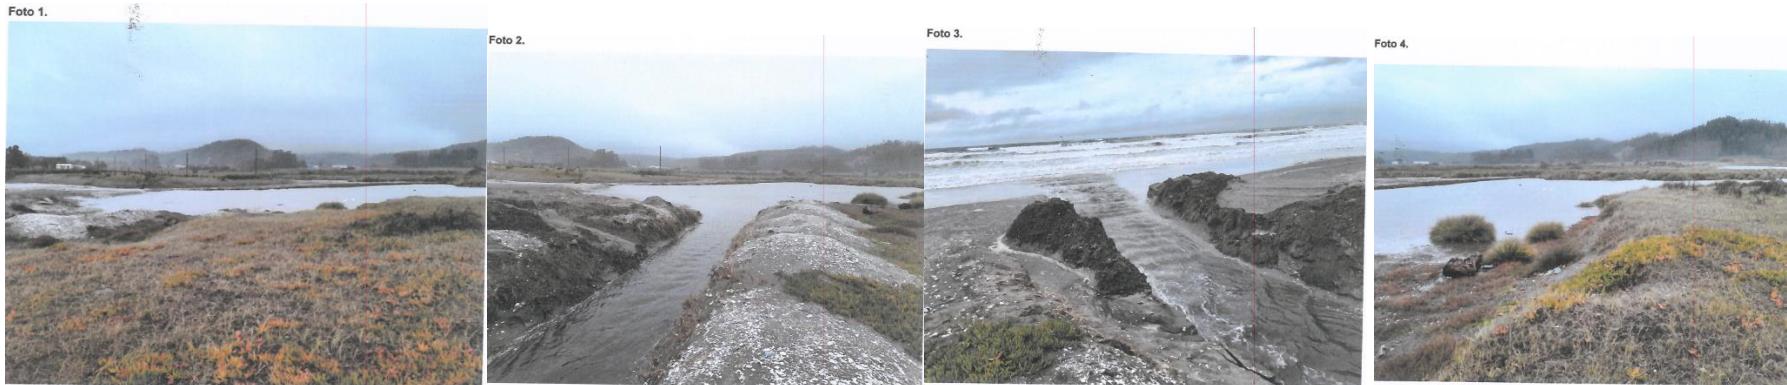
Imagen 5 **Fecha:** 03/06/2022 (*fecha indicada en el ORD 1155, como fecha de ocurrencia de los hechos denunciados)

Descripción del medio de prueba: Registro fotográfico entregado por la Municipalidad de Arauco.

- i. Con fecha 06/06/2022, la Municipalidad de Arauco, por medio del ORD ACL N° 1155/2022, proporcionó nuevos antecedentes, indicando que el día 03 de junio de 2022, el titular habría ejecutado una canalización artificial de la desembocadura del humedal hacia el mar, adjuntando fotografías de la intervención (Imagen 5).
- j. En la imagen 3, se entrega una construcción fotográfica panorámica de las áreas intervenidas por el titular, construida a partir de imagen aérea proporcionada por la Municipalidad de Arauco, además de evidencia recopilada durante la investigación.

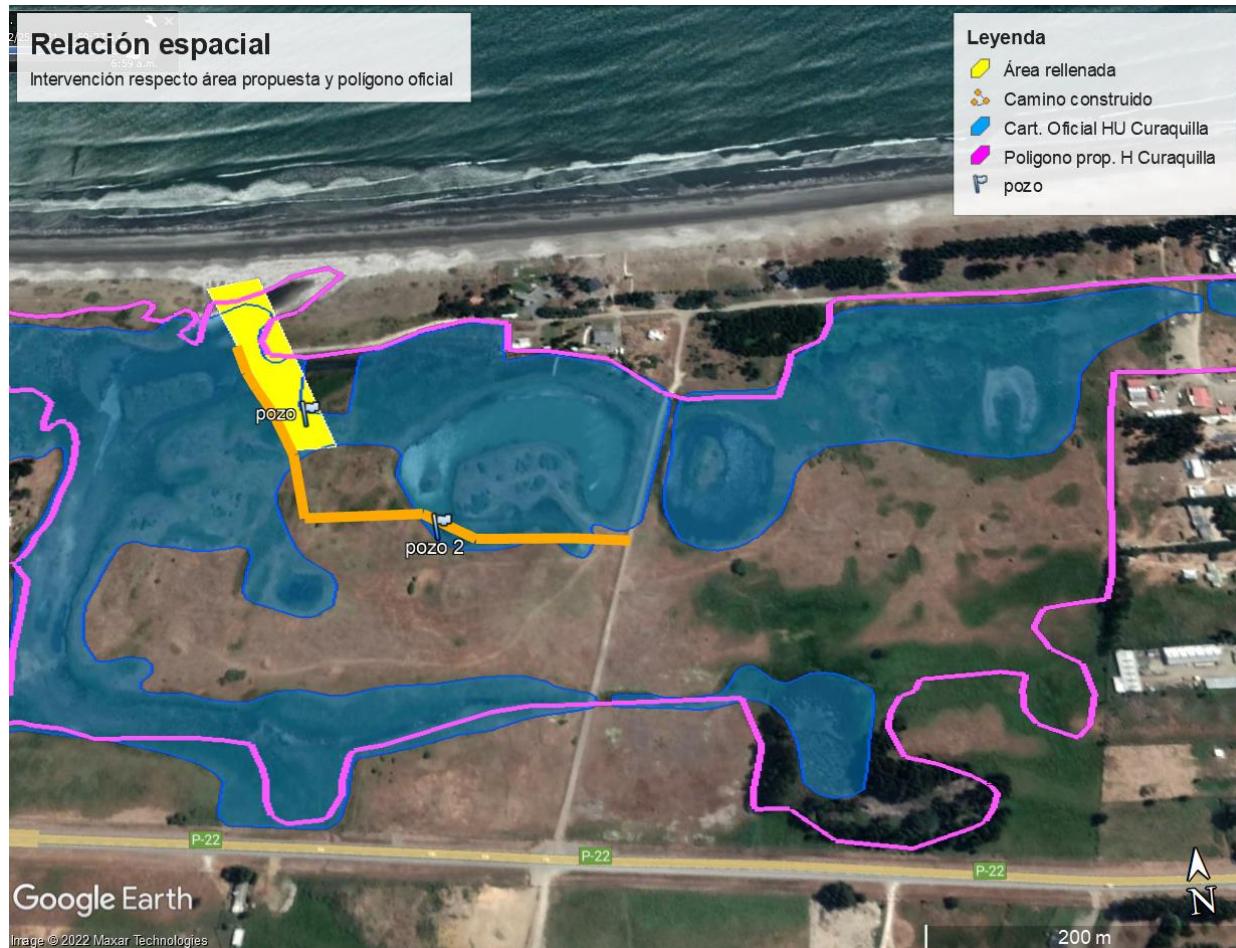
Imagen 6

Descripción del medio de prueba: Ubicación área intervenida (amarillo y naranjo), respecto del polígono de protección propuesto por la municipalidad de Arauco (rosado), y el polígono de protección oficial declarado (Azul).

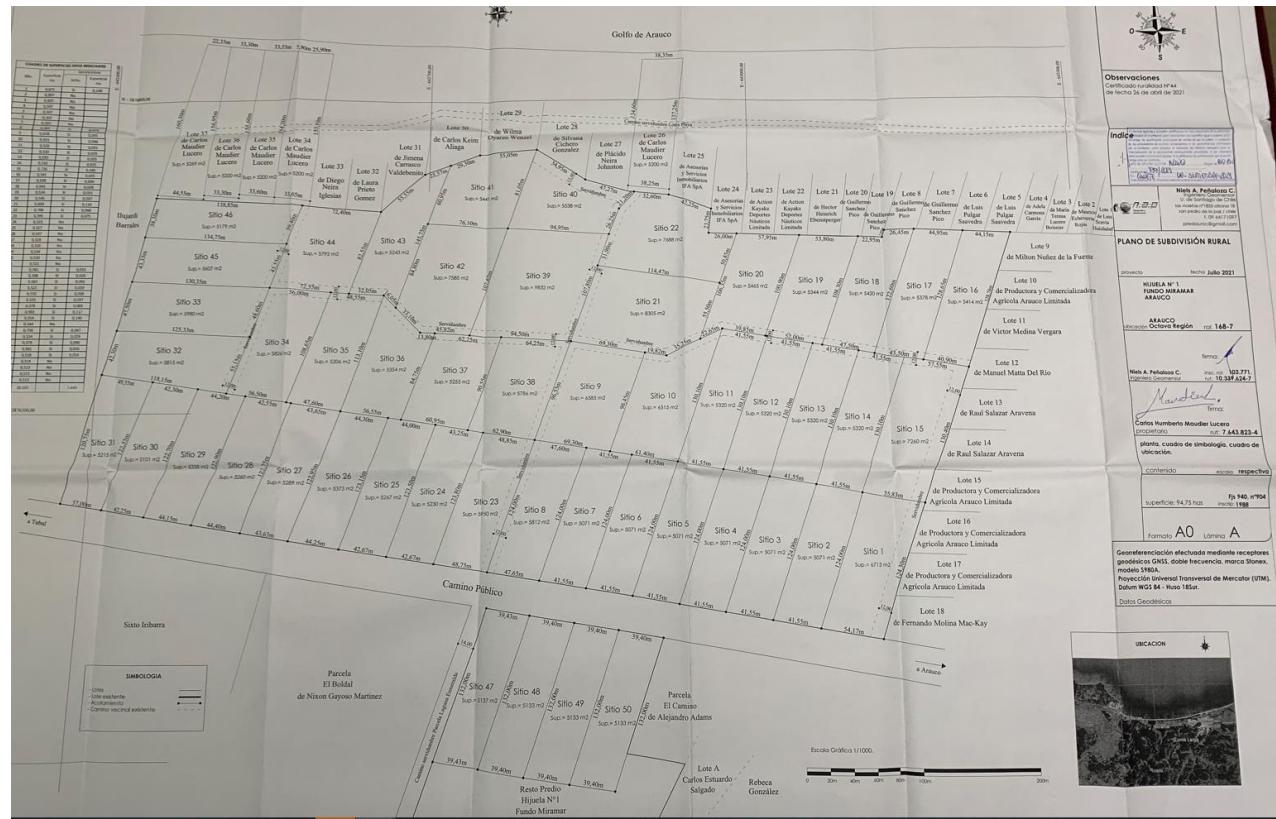
Imagen 7

Descripción del medio de prueba: Plano de subdivisión Hijuela N°1, Fundo Miramar, autorizado por SAG, mediante Certificado N° 739/2021.

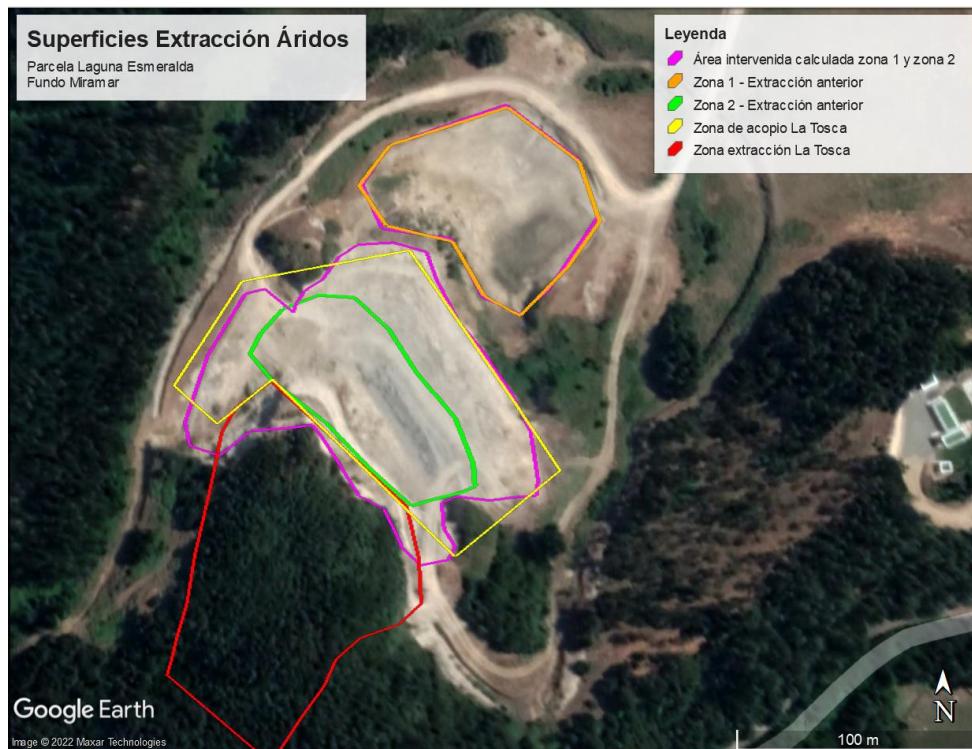
Imagen 8

Descripción del medio de prueba: Superficies de extracción de áridos previas y proyectadas en Parcela Laguna Esmeralda, Fundo Miramar (rol 168-724)

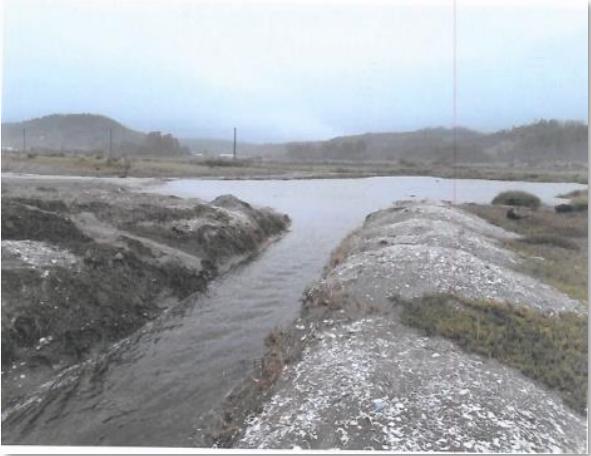
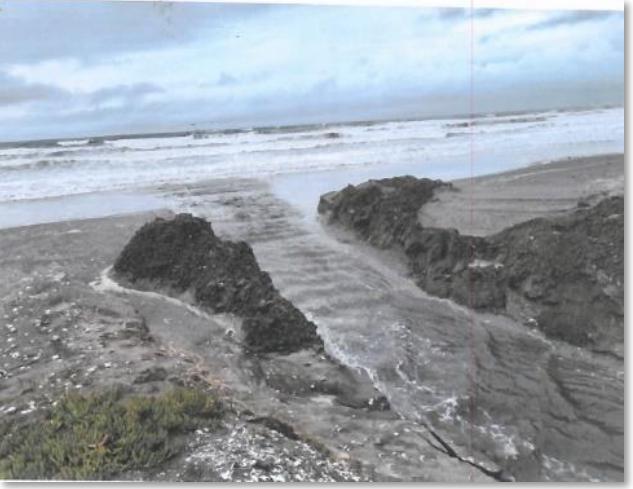
Imagen 9	03-06-2022	Imagen 10	03-06-2022
Descripción del medio de prueba: Canal denunciando por la Municipalidad de Arauco. Fuente: ORD ACL N° 1155/2022		Descripción del medio de prueba: Canal denunciando por la Municipalidad de Arauco. Fuente: ORD ACL N° 1155/2022

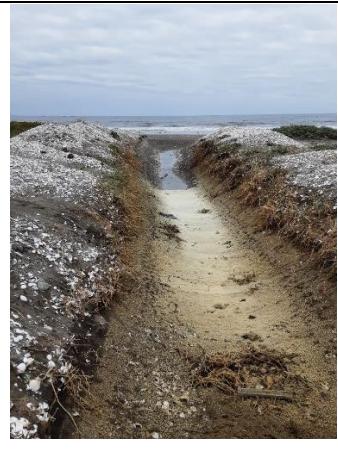
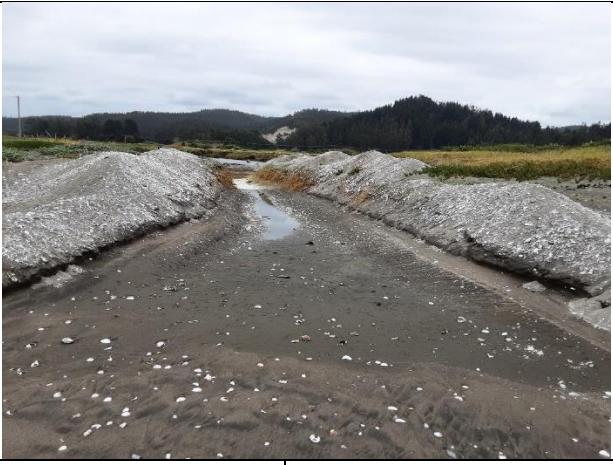
Fotografía 25	Fecha: 07-12-2021	Fotografía 26	Fecha: 07-12-2021
Coordenadas UTM DATUM WGS84 HUSO 18	Norte: 642520.715 Este: 5876851.884	Coordenadas UTM DATUM WGS84 HUSO 18	Norte: 642520.715 Este: 5876851.884
Descripción del medio de prueba: Canal artificial, vista hacia la playa, constatado en IA del 07-12-2021	Descripción del medio de prueba: Canal artificial, desde la playa, constatado en IA del 07-12-2021

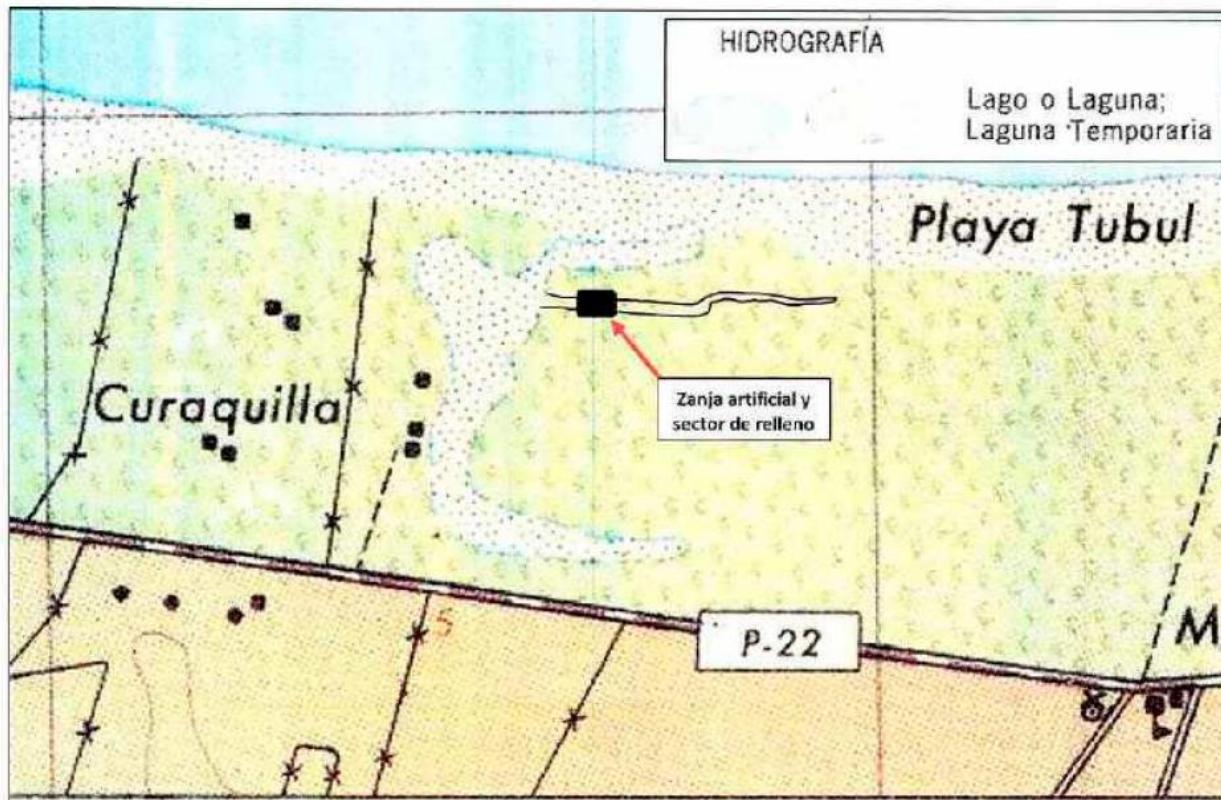
Imagen 11

Figura N°2: Se presenta extracto de Carta IGM 1:25.000, Caleta Tubul 370730-732230. En recuadro se muestra además extracto de simbología de hidrografía. Se representa sobre la Carta IGM la posición aproximada del cauce artificial en la cual se efectuó el relleno.

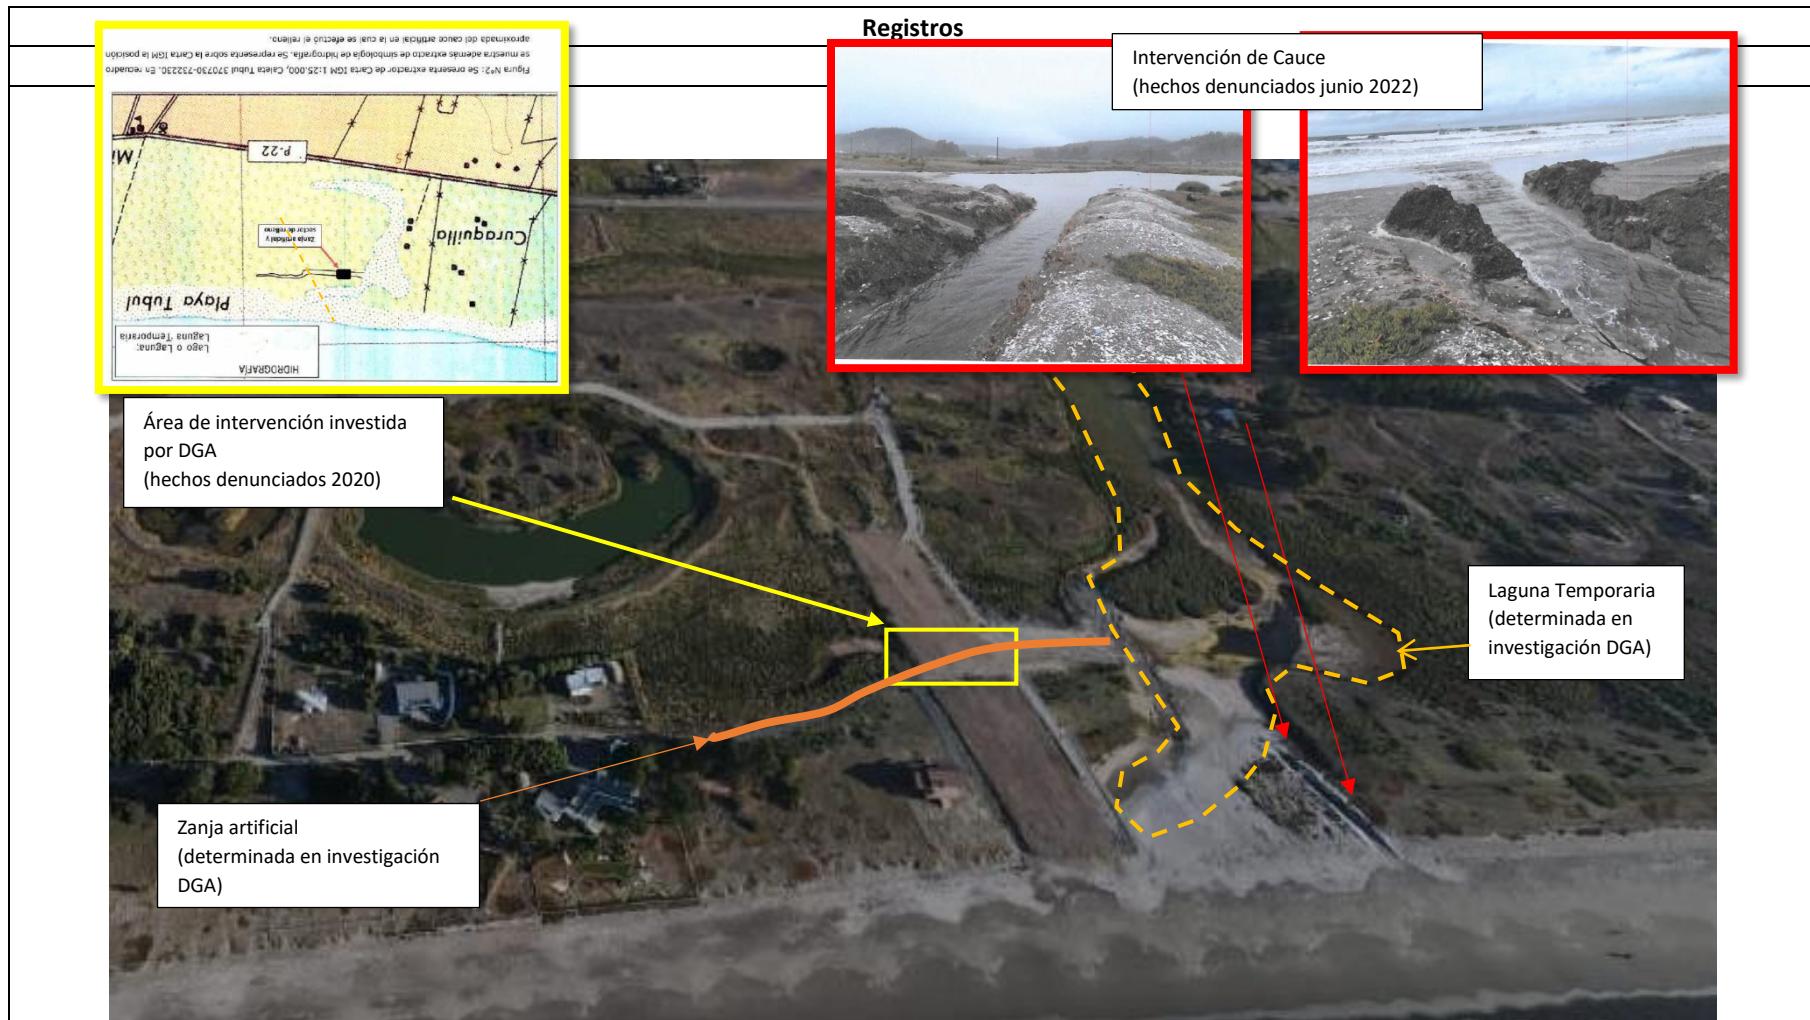
Imagen 12

Descripción del medio de prueba: Representación espacial del área investigada por la DGA, respecto de los hechos denunciados por la Municipalidad de Arauco en junio de 2022, específicamente respecto de la ejecución de un canal.
