INFORME TÉCNICO DE FISCALIZACIÓN AMBIENTAL

DFZ-2022-1716-VIII-SRCA

VERTEDERO LICURA MULCHÉN

Con base en
denuncia SIDEN 456-VIII-2021

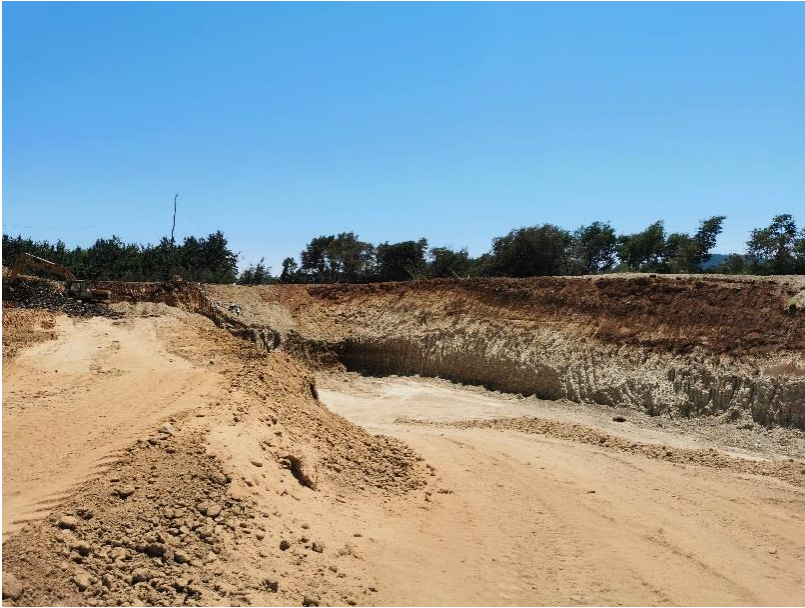
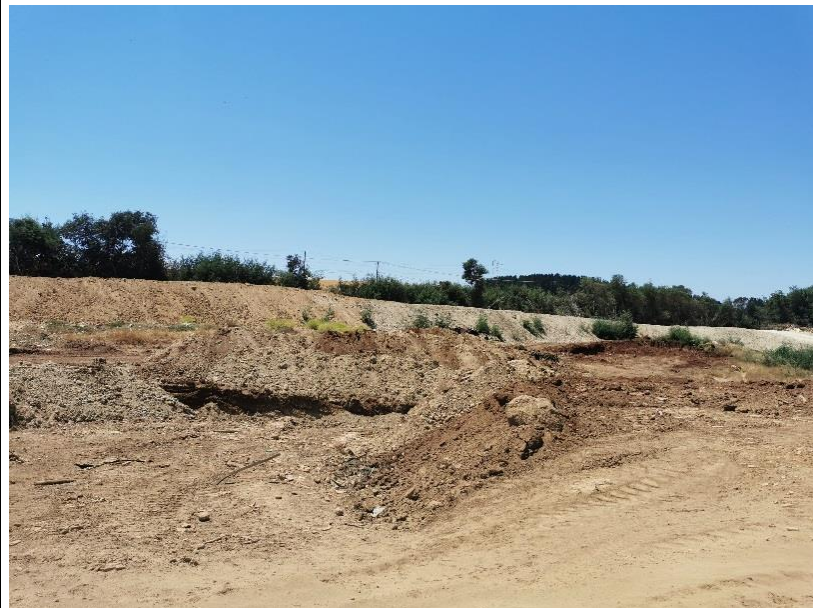
| Fotografía 1. | | Fecha: 22-12-2021 | Fotografía 2. | | Fecha: 22-12-2021 |

| Descripción del medio de prueba: Se observan excavaciones para nuevas celdas del vertedero que se habilitaran para la temporada de invierno de 2022. | | | Descripción del medio de prueba: Se observan excavaciones para nuevas celdas del vertedero que se habilitaran para la temporada de invierno de 2022. | | |

| N° Hecho constatado | Materia específica objeto de la fiscalización ambiental. | Exigencia asociada | Resultados/ Hallazgo |
|---|--|---|--|
| | | <p><u>población igual o mayor a cinco mil (5.000) habitantes.</u></p> <p>Artículo 141.- Permiso para la construcción, reparación, modificación y ampliación de relleno sanitario.</p> <p>El permiso para la construcción, reparación, modificación y ampliación de relleno sanitario, será el establecido en el artículo 5° del Decreto Supremo N° 189, de 2005, del Ministerio de Salud, Reglamento sobre condiciones sanitarias y de seguridad básicas en los rellenos sanitarios.</p> <p>El requisito para su otorgamiento consiste en que la instalación de relleno sanitario no cause problemas que afecten la salud, bienestar o seguridad de la población.</p> <p>Los contenidos técnicos y formales que deben presentarse para acreditar su cumplimiento son los siguientes:</p> <ol style="list-style-type: none"> Descripción del sitio. Diseño de ingeniería. Plan de operación. Plan de contingencias. Plan de cierre. Plan de monitoreo y control. | <p>vertedero Licura, Mulchén.</p> <p>De acuerdo a lo informado por la SEREMI de Salud de la región del Biobío, desde la entrada en vigencia del D.S. 189/2005, la Unidad Fiscalizable obtuvo:</p> <ul style="list-style-type: none"> la Resolución Exenta 2623/2016 del 24 de marzo de 2016 que autorizó la ampliación de plazo de funcionamiento en 5 años desde fecha de resolución y posteriormente la Resolución Exenta 878/2021 del 17 de marzo de 2021, que autoriza Plan de cierre del vertedero, con plazo de ejecución de 5 años. Adicionalmente, informó que la población atendida corresponde a las comunas de Mulchén, Negrete, San Rosendo, Collipulli, Quilaco, Renaico, Lautaro, Padre las Casas, Galvarino, Perquenco y Curacautín, población equivalente a un total de 56.097 toneladas entre enero a noviembre de 2021. <p>II. Actividades de inspección ambiental en terreno</p> <p>Inspección ambiental 22 de diciembre de 2021</p> <p>Con fecha 22 de diciembre de 2021 se realizó una actividad de inspección ambiental al vertedero Licura de Mulchén por funcionarios de la SMA.</p> <p>Durante la actividad se inspeccionan las siguientes estaciones:</p> <p>Sector de nuevas celdas de disposición</p> <p>Los fiscalizadores inspeccionan el sector suroriente del vertedero.</p> <p>En el lugar se observan excavaciones que de acuerdo a lo indicado por el Sr. Soto, encargado de la instalación, corresponden a las nuevas celdas del vertedero que se habilitaran para la temporada de invierno de 2022.</p> <p>Agregó el Sr. Soto que el material extraído es el que se utiliza para realizar la cobertura de los residuos que se disponen en el vertedero (Fotografías 1 y 2).</p> |

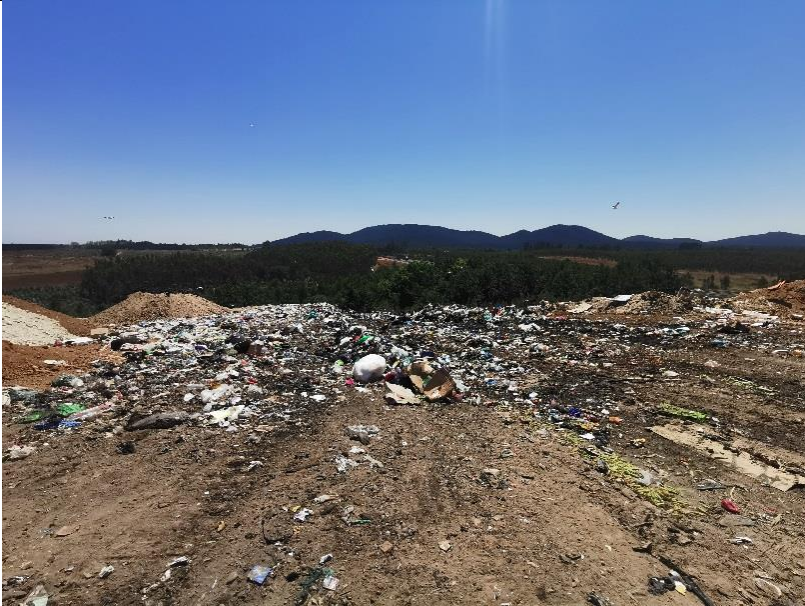
| Fotografía 3. | | Fecha: 22-12-2021 | Fotografía 4. | | Fecha: 22-12-2021 |

| Descripción del medio de prueba: Frente de trabajo activo | | | Descripción del medio de prueba: Camión descargando en frente de trabajo activo. Se observa <i>Buldozzer</i> usado para acomodo de los residuos y su compactación. | | |

| N° Hecho constatado | Materia específica objeto de la fiscalización ambiental. | Exigencia asociada | Resultados/ Hallazgo |
|---|--|---|--|
| | | | <p>Sector frente de trabajo activo</p> <p>Posteriormente los fiscalizadores de la SMA accedieron al sector del frente de trabajo activo del vertedero.</p> <p>El frente activo al momento de la inspección se ubica en el sector norte del vertedero y posee un ancho aproximado de 5 camiones (15 a 20 metros aproximadamente).</p> <p>De acuerdo a lo señalado por el Sr. Soto, se reciben camiones durante el día y posteriormente al final del día se cubren los residuos con tierra.</p> <p>Tanto la compactación de los residuos, como el movimiento de ellos para su disposición se realizan mediante el uso de un Bulldozer, observado en terreno (Fotografías 3 y 4).</p> <p>El sector de frente de trabajo se encuentra en el coronamiento del vertedero.</p> <p>En esta zona se observan estructuras correspondientes a chimeneas de extracción de biogás. Dichas estructuras son de tipo malla con bolones de piedra, y algunos presentan tambores de lata en su tramo final (Fotografías 5 y 6) a modo de chimenea pasivas.</p> <p>Desde el coronamiento los fiscalizadores observaron los taludes norte y poniente, los cuales presentan cobertura de tierra y algunas chimeneas de extracción pasivas.</p> <p>Sector estanque de acumulación de lixiviados</p> <p>Los fiscalizadores recorrieron el camino desde el coronamiento hacia el sector de estanque de acumulación de lixiviados.</p> <p>Durante el recorrido, se observó un canal o zanja superficial que conduce los lixiviados por el costado del camino hasta el estanque de acumulación, estructura que corresponde a una piscina excavada en tierra sin impermeabilización basal</p> |

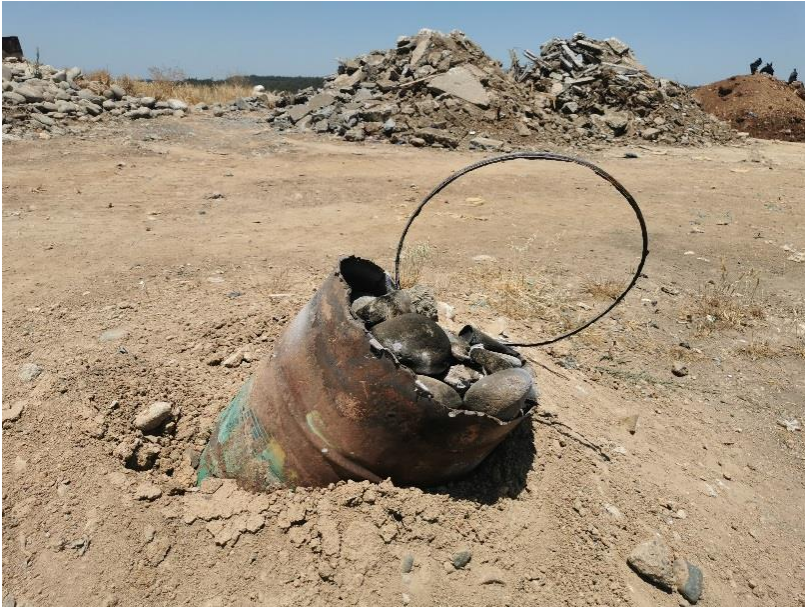
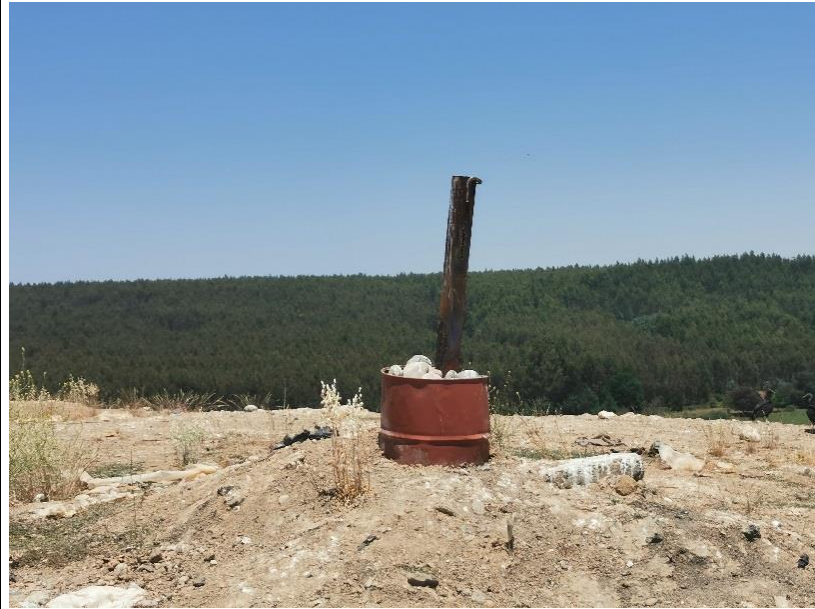
| Fotografía 5. | | Fecha: 22-12-2021 | | Fotografía 6. | | Fecha: 22-12-2021 | |

| Descripción del medio de prueba: Chimeneas pasivas de extracción de biogás desde vertedero. | | | | Descripción del medio de prueba: Chimeneas pasivas de extracción de biogás desde vertedero. | | | |

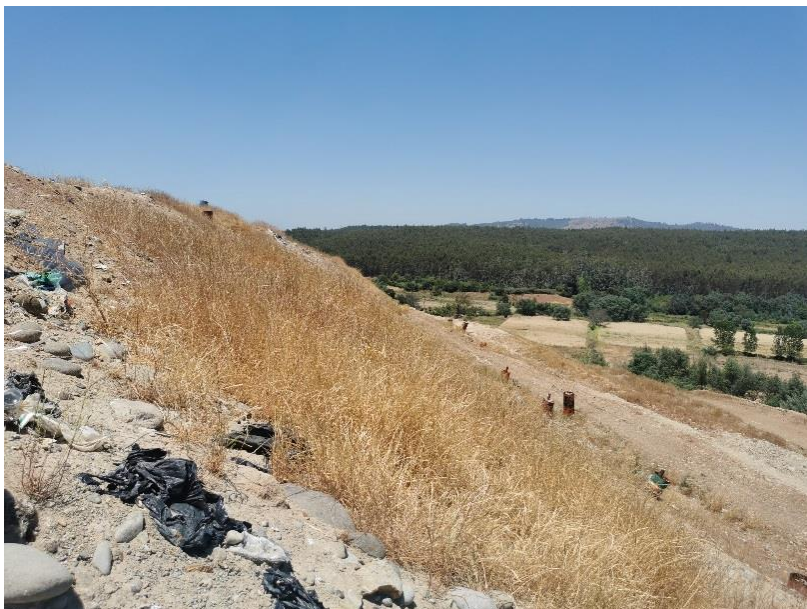
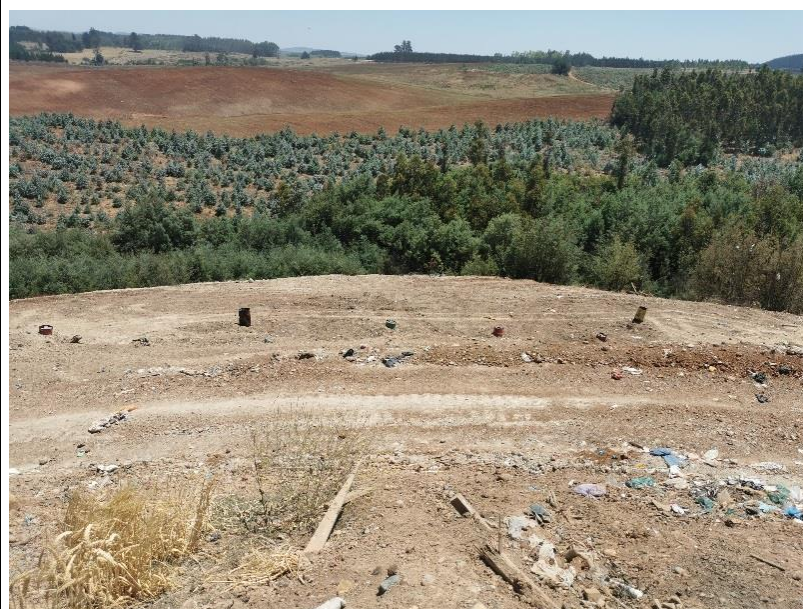
| Fotografía 7. | | Fecha: 22-12-2021 | Fotografía 8. | | Fecha: 22-12-2021 |

| Descripción del medio de prueba: Talud de vertedero Licura con cobertura de tierra sobre masa de residuos. | | | Descripción del medio de prueba: Talud de vertedero Licura con cobertura de tierra sobre masa de residuos. | | |

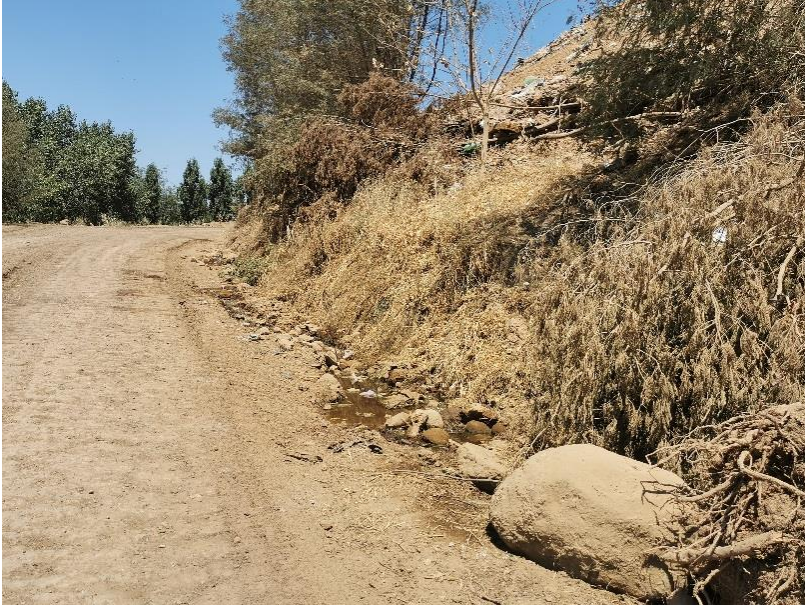
| Fotografía 7. | | Fecha: 22-12-2021 | Fotografía 8. | | Fecha: 22-12-2021 |

| Descripción del medio de prueba: Canal a un costado del camino, por el cual se conducen los lixiviados del vertedero al estanque o laguna de acumulación de lixiviados. | | | Descripción del medio de prueba: Estanque o laguna de acumulación de lixiviados. | | |

| N° Hecho constatado | Materia específica objeto de la fiscalización ambiental. | Exigencia asociada | Resultados/ Hallazgo |
|---|--|---|--|
| | | | <p>(Fotografías 7 y 8).</p> <p>De acuerdo a lo indicado por el Sr. Soto, los lixiviados que son acumulados en esta piscina o estanque no son tratados de ninguna manera, solo son mantenidos en el lugar. Se desconoce el destino de dichos lixiviados.</p> <p>En el acta de inspección ambiental, se realizó un requerimiento de información al titular. Los documentos requeridos correspondieron a:</p> <ol style="list-style-type: none"> 1. Registro de ingreso de camiones diarios para el periodo 2021 en formato planilla Excel, indicando las toneladas recepcionadas diariamente. 2. informe con las comunas servidas por el vertedero durante el año 2021 <p>Con fecha 11 de enero de 2022, el titular ingresó respuesta a requerimiento de información.</p> <p>III. Análisis de resultados, examen de información y conclusiones</p> <p>En primer término, el vertedero Licura de Mulchén fue autorizado originalmente a través de la Resolución Exenta N° 59/1998 del 20 de enero de 1998, de acuerdo a los criterios establecidos en la Resolución N° 2444/1980 de 31 de julio de 1980 del Ministerio de Salud, aun cuando ya se encontraba vigente el DS N° 30/1997 del MINSEGPRES.</p> <p>Su autorización inicial fue por 3 años renovables, para atender una población de no especificada de personas, en una superficie no definida de la Parcela N° 5 en sector San Luis de Licura, comuna de Mulchén.</p> <p>Es importante señalar que para el año 1998, el Reglamento del SEIA establecido mediante el DS 30/1997 del MINSEGPRES se encontraba plenamente vigente, por lo que el Servicio de Salud Biobío debió en ese momento requerir el ingreso al SEIA de este basural controlado cambiándolo a un Relleno Sanitario formal.</p> |
