## INFORME TÉCNICO DE FISCALIZACIÓN AMBIENTAL

### PLANTA DE COMBUSTIBLES CONCÓN

DFZ-2021-3164-V-PPDA

JULIO - DICIEMBRE 2021

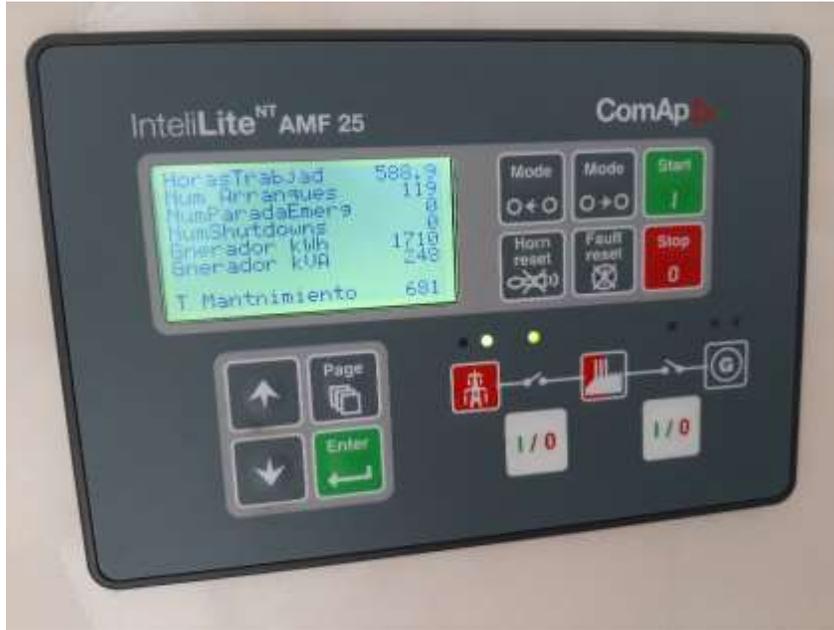
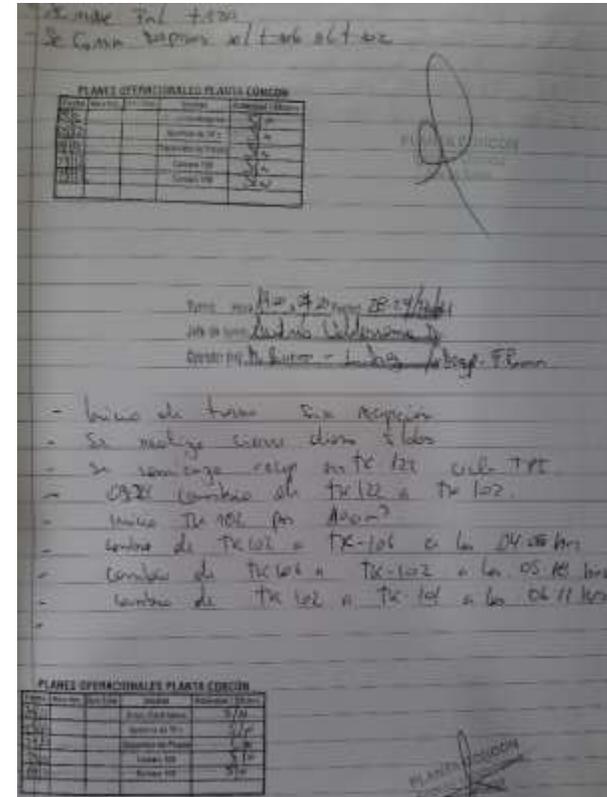
<b>Fotografía 1</b>	<b>Fecha: 29-12-0221</b>		<b>Fotografía 2</b>	<b>Fecha: 29-12-2021</b>	
<b>Coordenadas UTM DATUM WGS84 HUSO 19H</b>	<b>Norte: 6.353.832 (m)</b>	<b>Este: 267.665 (m)</b>	<b>Coordenadas UTM DATUM WGS84 HUSO 19H</b>	<b>Norte: 6.353.821 (m)</b>	<b>Este: 267.703 (m)</b>
<b>Descripción del medio de prueba:</b> Registro de horómetro obtenido de visita de terreno realizada al Grupo Electrógeno, en inspección del 29 de diciembre de 2021. (13:38 horas)			<b>Descripción del medio de prueba:</b> Registro capturado de Bitácora de Jefe turno y Operador de planta, del turno del 28 al 29 de diciembre de 2021. (14:52 horas)

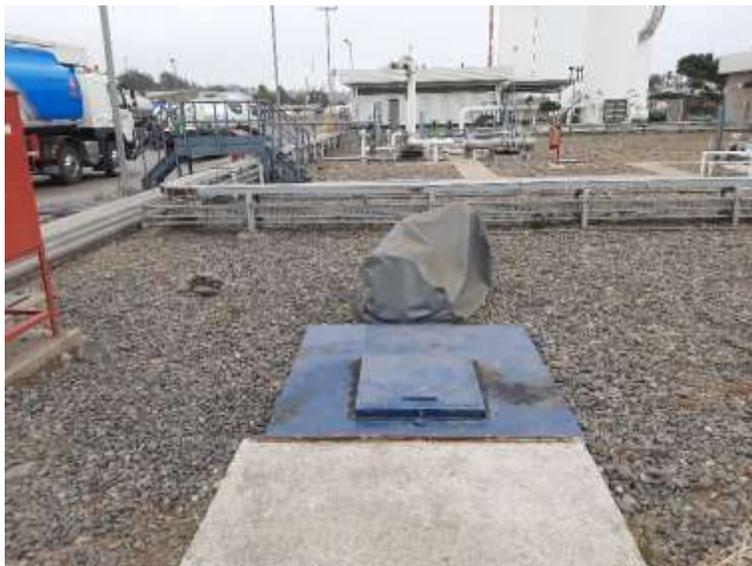
**Fotografía 3**

- c. En la visita a terreno, se verificaron las instalaciones de las cámaras de tratamiento 108 y 109, constatando sus cubiertas rígidas y metálicas totalmente cerradas, y no evidenciando la realización de actividades de mantención y/o limpiezas en ellas. (Fotografías N° 3 y N° 4)

Registro del cierre permanente de tapa rígida (tipo escotilla) de la Cámara receptora N° 109, que receptiona drenajes eventuales de aguas oleosas. (13:45 horas)

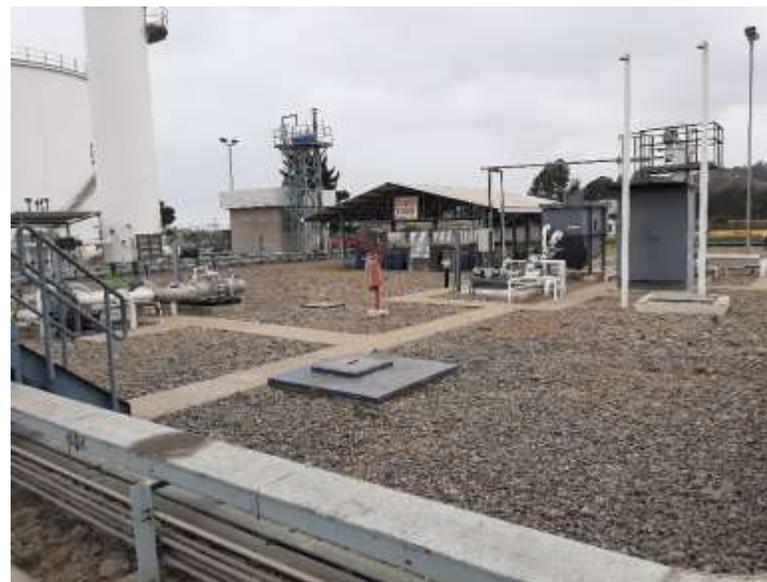
**Fotografía 4**

Tapa metálica (tipo escotilla) y permanente sobre Cámara de tratamiento N° 108. (13:44 horas)

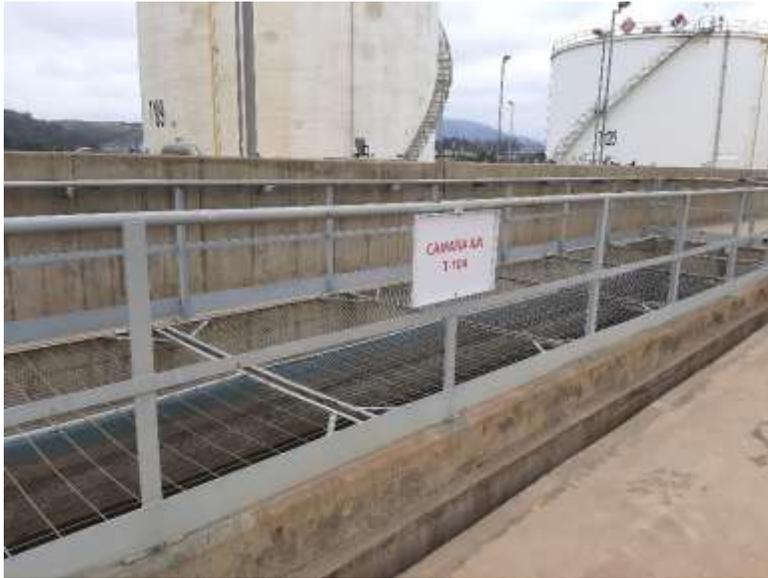
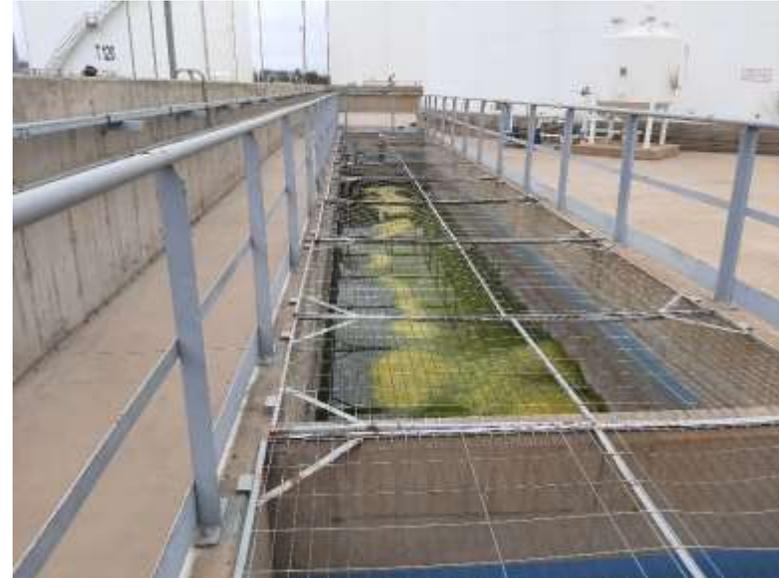
- e. Seguidamente, se visitaron las cámaras API 104, 108 y 120 de la zona de pretilos de estanques, las que reciben solo aguas lluvias del sector, observando a su interior aguas acumuladas, con rastros de estancamiento y algas en superficie, sin constatar la existencia de trazas oleosas de hidrocarburos. (Fotografías N° 5 y N° 6).

<b>Fotografía 5</b>	<b>Fecha: 29-12-0221</b>		<b>Fotografía 6</b>	<b>Fecha: 29-12-2021</b>	
<b>Coordenadas UTM DATUM WGS84 HUSO 19H</b>	<b>Norte: 6..353972 (m)</b>	<b>Este: 267.771 (m)</b>	<b>Coordenadas UTM DATUM WGS84 HUSO 19H</b>	<b>Norte: 6.353.972 (m)</b>	<b>Este: 267.771 (m)</b>
<b>Descripción del medio de prueba:</b> Registro de estado de Cámara API T-104 de aguas lluvias, capturado en inspección realizada en sector de pretilas de estanques. (14:00 horas)			<b>Descripción del medio de prueba:</b> Estado de acumulación de aguas al interior de cámara API T-104, verificado en visita a sector de pretilas de estanques. (14:01 horas)
