**INFORME TÉCNICO DE FISCALIZACIÓN AMBIENTAL**

**SUBESTACIÓN SECCIONADORA NUEVA SAN RAFAEL 110KV**

**DFZ-2022-177-V-RCA**

**AGOSTO 2022**

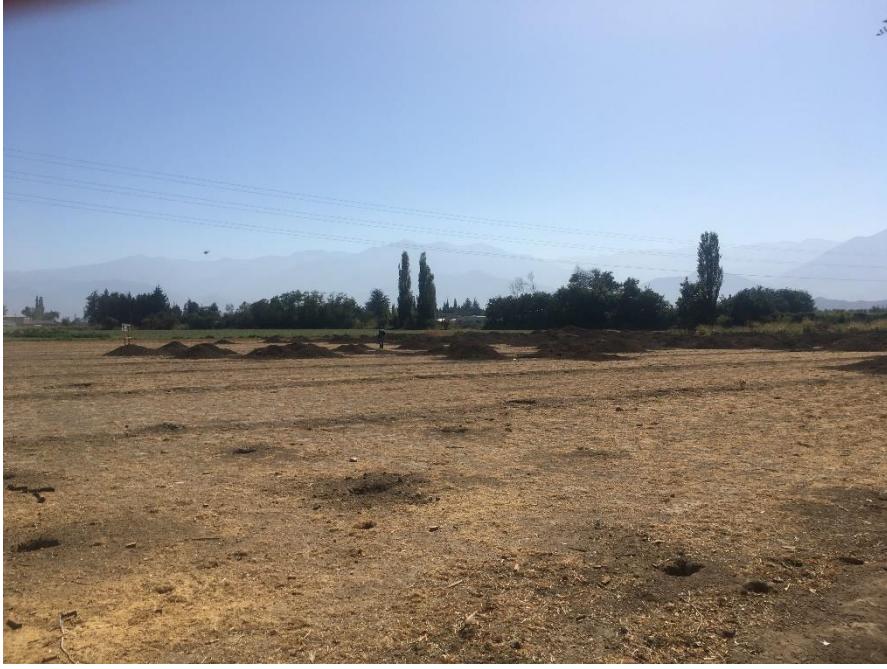
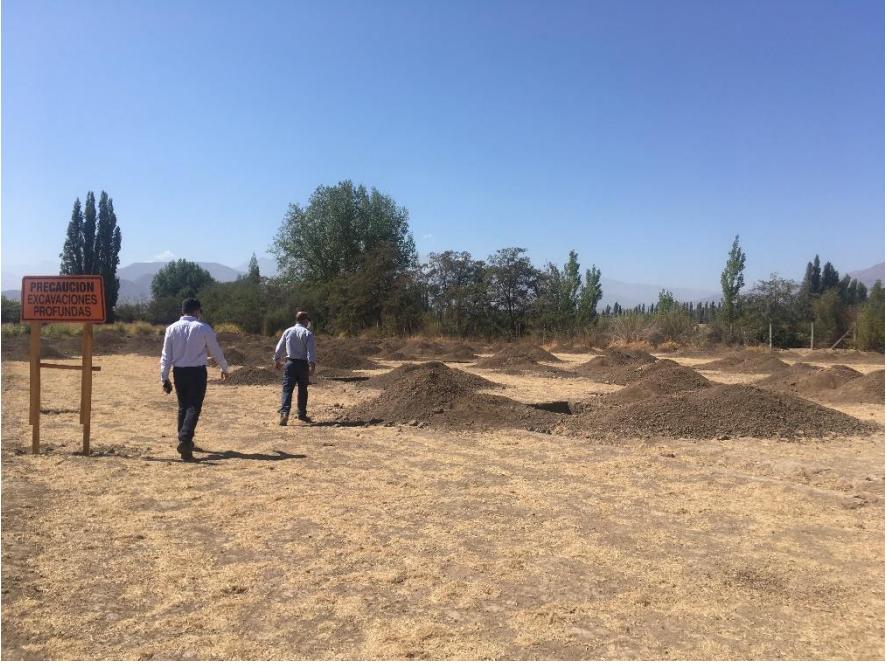
2. El día 3 de marzo del 2022 se realizó una inspección ambiental en el sitio de emplazamiento del proyecto, cuyos hechos constatados quedaron reflejados en el acta de inspección de la misma fecha adjunta en el anexo 7 del presente informe de fiscalización. De los aspectos relevantes se destaca que en el predio en donde se emplazará el proyecto de subestación, se constató la remoción y perforación en algunos sectores del terreno, las cuales corresponderían a las excavaciones asociadas a trabajos de rescate arqueológico, el cual finalizó e indicó que ya cuentan con la autorización del CMN. (Fotografías 1 y 2)

Fotografía 1	Fecha: 03-03-2022		Fotografía 2.	Fecha: 03-03-2022	
Coordenadas UTM DATUM WGS84 HUSO 19S	Norte: 6.635.613	Este: 347.556	Coordenadas UTM DATUM WGS84 HUSO 19S	Norte: 6.635.613	Este: 347.556
Descripción del medio de prueba: Vista de excavaciones en el predio de emplazamiento del proyecto, asociadas al rescate del sitio arqueológico.			Descripción del medio de prueba: Vista de excavaciones en el predio de emplazamiento del proyecto, asociadas al rescate del sitio arqueológico.

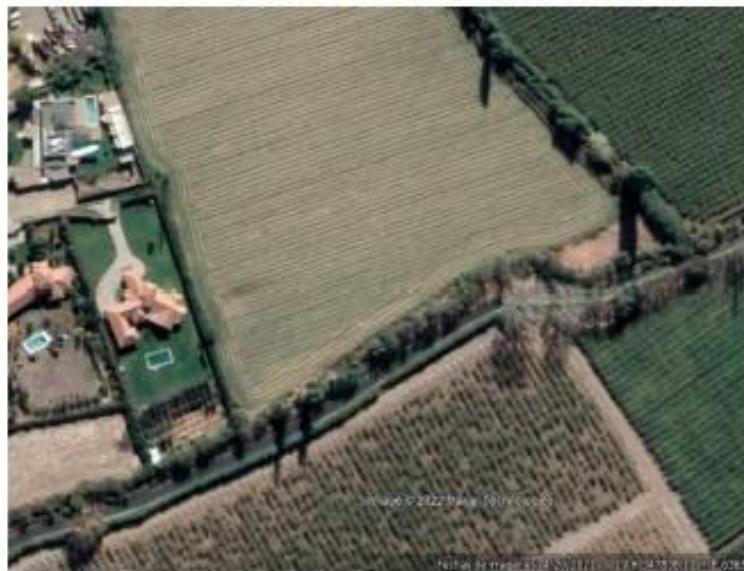
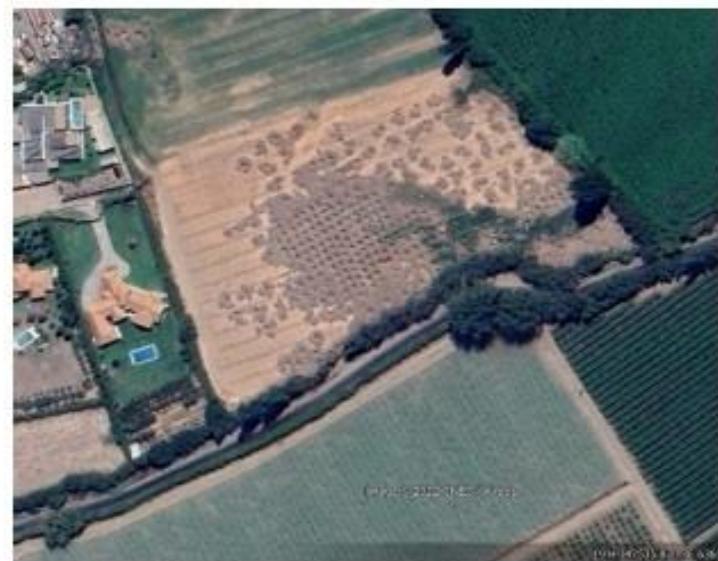
Figura 5. (Fuente: Reporte técnico SAG de fecha 4 de junio del 2022-Anexo 9.b.-)

- b. El SAG señaló que el permiso fue otorgado posterior a la inspección ambiental realizada en conjunto a esta SMA, en donde se observaron las excavaciones asociadas al rescate arqueológico, las cuales constan en el acta de inspección ambiental (Anexo 7) y en los registros fotográficos (Anexo 9.c.). Estas prospecciones, corresponden a zanjas y calicatas que se reparten en forma homogénea por el territorio, abarcando una superficie aproximada de 1,52 hectáreas. (Figura 5)

**Descripción del medio de prueba:** Intervención en el suelo en el área del proyecto antes de la ejecución del Plan de rescate y relocalización de fauna.

- e. No obstante lo anterior, no se puede desconocer el hecho de que hubo una intervención del suelo antes de la ejecución del Plan de rescate y relocalización de fauna, asociado al estudio y tramitación de un permiso ambiental sectorial de competencia de otro servicio y que dicha intervención corresponde a la remoción de suelo y excavaciones que podrían provocar una alteración del hábitat de la fauna identificada y por ende un impacto en ésta, considerándola como el objeto de protección. Sin embargo y en atención a que no se tienen registros de un impacto negativo en la fauna rescatada ni tampoco se constató

en terreno, por lo que no existe evidencia de que dicha intervención en el suelo haya provocado un impacto de relevancia ambiental en la fauna y por ende, no constituye un hallazgo.
