Superintendencia del Medio Ambiente
Gobierno de Chile

INFORME TÉCNICO DE FISCALIZACIÓN AMBIENTAL

ESCOMBRERA ECO ESCOMBROS

DFZ-2022-1776-IX-SRCA

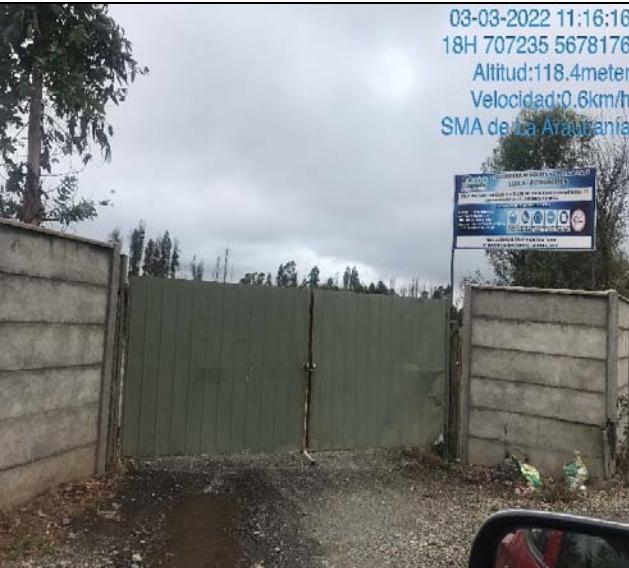
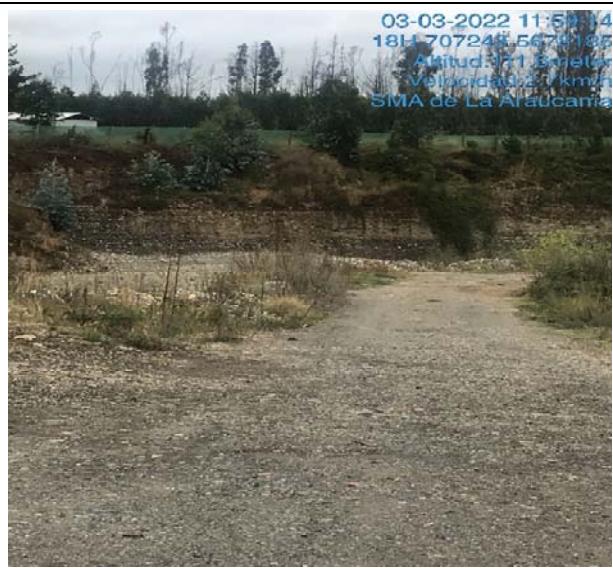
03-03-2022 11:54:14 18H 707246 5679185 Altitud:111.9meter Velocidad:2.7km/h SMA de La Araucanía
Fotografía 1. Fecha: 03/03/2022.	Fotografía 1. Fecha: 03/03/2022.	Descripción del medio de prueba: Fotografía que da cuenta de la condición constatada en escombrera sector Loica en inspección del 03.03.2022 en donde se encuentra cerrada con candado y sin personal en interior.	Descripción del medio de prueba: Fotografía tomada desde portón de acceso sin poder acceder debido a que se encontraba cerrada, se logra visualizar el camino de acceso a zona de disposición y el corte vertical del terreno producto de extracciones históricas existentes

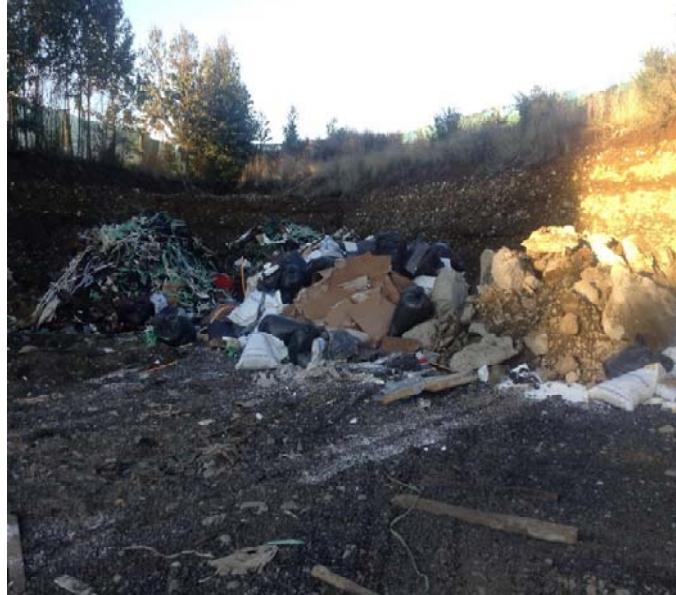
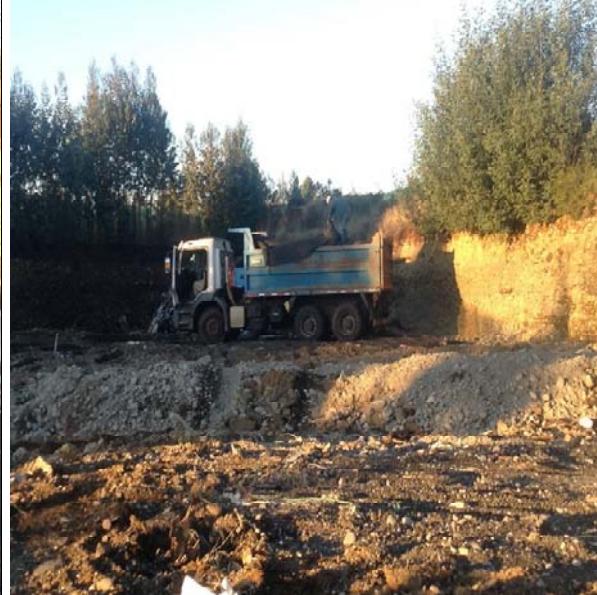
Fotografía 3. Fecha: 26/05/2022.	Fotografía 4. Fecha: 26/05/2022.
Descripción del medio de prueba: Zona de disposición de escombros constatada en inspección de fecha 26.05.2022. Zona de disposición se ubica en extremo este del recinto en donde se verifican acopios de restos de concreto, cartones y huinchas plásticas de embalajes	Descripción del medio de prueba: Camión descargando restos de concreto en zona de disposición, provenientes de obra ubicada en Temuco según registros tenidos a la vista al momento de la inspección el 26.05.2022.
