INFORME TÉCNICO DE FISCALIZACIÓN AMBIENTAL

**PLANTA H&CO CONCÓN
LINDE GAS CHILE S.A.**

DFZ-2021-3166-V-PPDA

JULIO - DICIEMBRE 2021

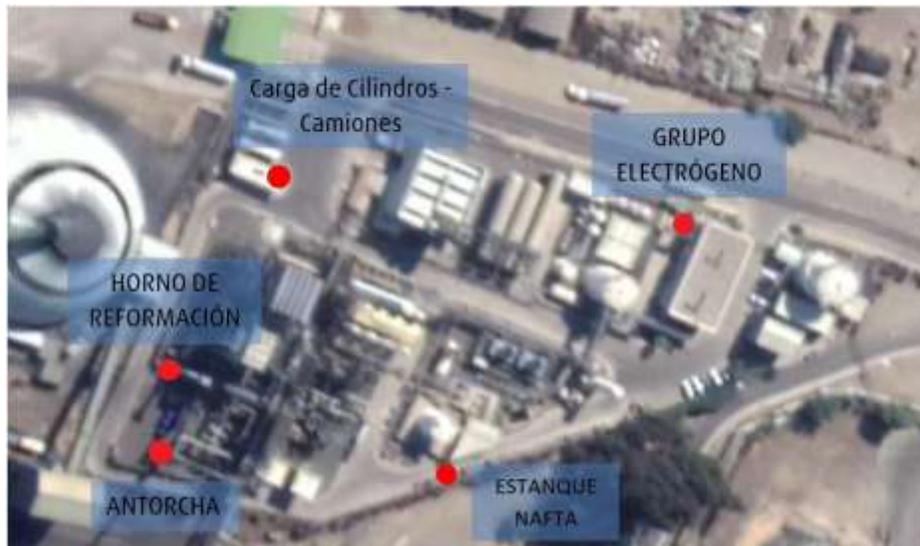
Figura 3. Mapa con ubicación Fuentes Emisoras de la Unidad Fiscalizable (Fuente: Punto 6. Plano Operacional LINDE -Versión 2).

EQUIPO	UNIDAD DE EMISION VU	COORDENADAS	
Grupo Electrogeno	EL000411-2	-32.926722	-71.495033
Horno de Reformación	PC000025-0	-32.927138	-71.496559
Antorcha	PC000026-9	-32.927288	-71.496687
Estanque Nafta	--	-32.927239	-71.495768
Carga de Cilindros - Camiones	--	-32.926499	-71.496331

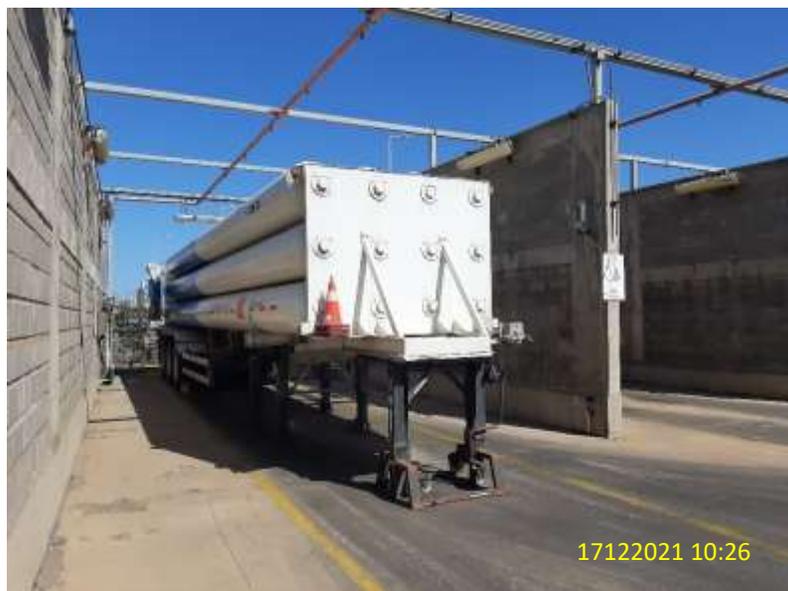
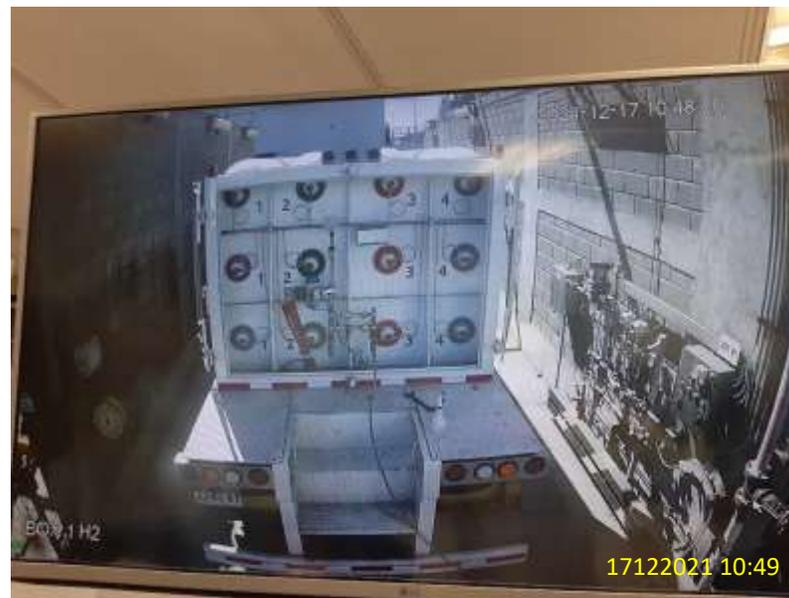
Fotografía N° 1	Fecha: 17-12-2021		Fotografía N° 2	Fecha: 17.12.2021	
Coordenadas UTM DATUM WGS84 HUSO 19H	Norte: 6.354.052 (m)	Este: 266.702 (m)	Coordenadas UTM DATUM WGS84 HUSO 19H	Norte: 6.354.052 (m)	Este: 266.702 (m)
Descripción del medio de prueba: Fotografía a la estación del sistema Tube trailer en proceso de término de carga, capturada durante inspección de terreno del 17 de diciembre de 2021.			Descripción del medio de prueba: Registro fotográfico de monitor de sala de control, con proceso de carga en estación Tube Trailer (Box-1), verificada en inspección del día 17 de diciembre de 2021.

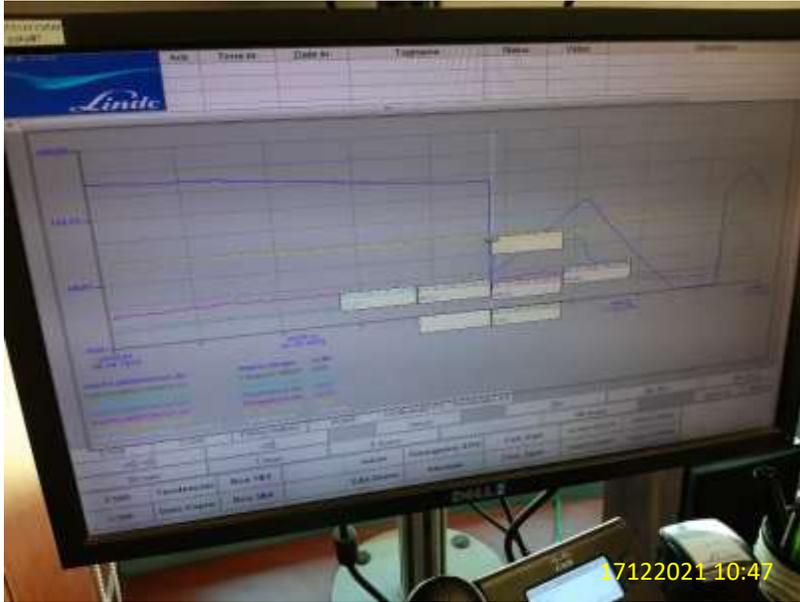
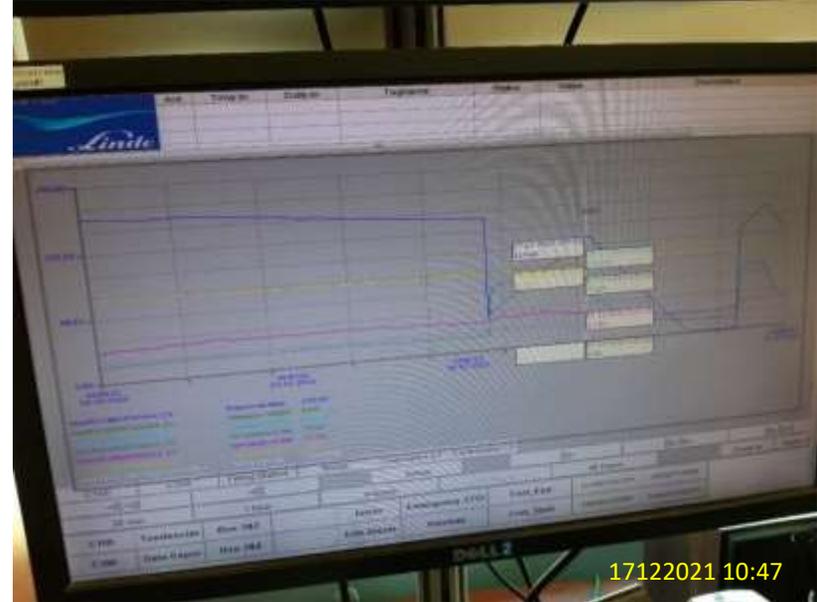
mientras existían condiciones de mala ventilación según pronóstico del MMA, entre las 02:00 y 09:59 horas del 17 de diciembre de 2021. (Fotografías N° 3 y N° 4; Anexo N° 1, "Acta de Inspección"), de acuerdo a lo siguiente:

- Entre las 23:40 horas del 16 de diciembre a las 03:07 horas del 17 de diciembre de 2021.
 - Entre las 08:58 a 09:56 horas del 17 de diciembre de 2021.

- d. Dichas actividades, fueron realizadas en un primer lapso por una extensión de 3 horas y 27 minutos, y luego durante 58 minutos, con lo cual, se verificó que en dichos períodos el titular realizó cargas de hidrógeno a sistema de camiones Tube Trailer, por un total de 4 horas y 25 minutos mientras se presentaban condiciones de mala ventilación.

Fotografía N° 3	Fecha: 17-12-2021		Fotografía N° 4	Fecha: 17.12.2021	
Coordenadas UTM DATUM WGS84 HUSO 19H	Norte: 6.354.052 (m)	Este: 266.702 (m)	Coordenadas UTM DATUM WGS84 HUSO 19H	Norte: 6.354.052 (m)	Este: 266.702 (m)
Descripción del medio de prueba: Registro gráfico de tendencia del sistema IFIX 5.8, al momento del inicio de primera carga de hidrógeno mediante sistema Tube Trailer, realizada en horario de mala ventilación del día 16.12.2021 (23:40 horas), capturada en inspección del 17 de diciembre de 2021.			Descripción del medio de prueba: Registros de tendencia gráfica del sistema IFIX 5.8, al término de primera operación de carga de Hidrógeno a sistema de camiones Tube Trailer, realizada en horario de mala ventilación (03:07 horas), verificada en inspección del 17 de diciembre de 2021.

k. Las operaciones realizadas en las fechas que se señalan, corresponden a acciones que son potencialmente emisoras de Compuestos Orgánicos Volátiles (COVs) al ambiente, las cuales no contribuyen a la reducción de emisiones atmosféricas, por cuanto, se observa al titular respecto a la relevancia de mantener permanentemente la presente medida en horarios de mala ventilación.

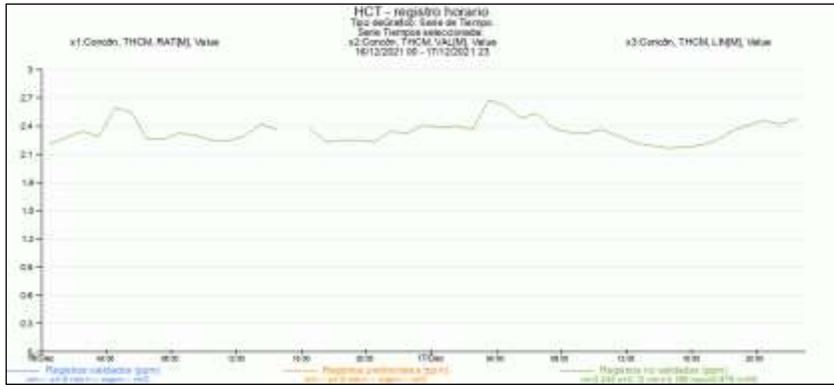
Imagen N° 1

- f. Respecto de las actividades señaladas, se realizó una revisión de las estaciones de calidad del aire, verificando que en los períodos en que fueron ejecutadas no se presentaron alteraciones relevantes en las concentraciones de hidrocarburos en la zona. (Imágenes N° 1 y N° 2)

Descripción del medio de prueba:
Registros gráficos con niveles de concentración horaria de Hidrocarburos Totales presentados en la estación “Concón”, entre el 16 y 17 de diciembre de 2021.

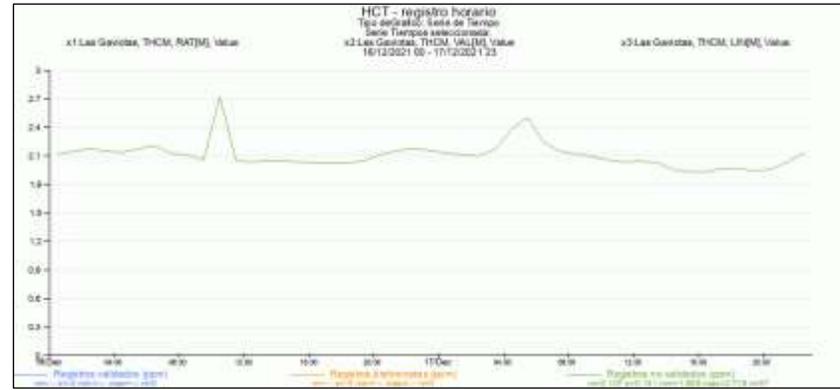
Imagen N° 2

Descripción del medio de prueba:
Registros gráficos con niveles de concentración horaria de Hidrocarburos totales en la estación de monitoreo “Las Gaviotas”, entre el 16 y 17 de diciembre de 2021.

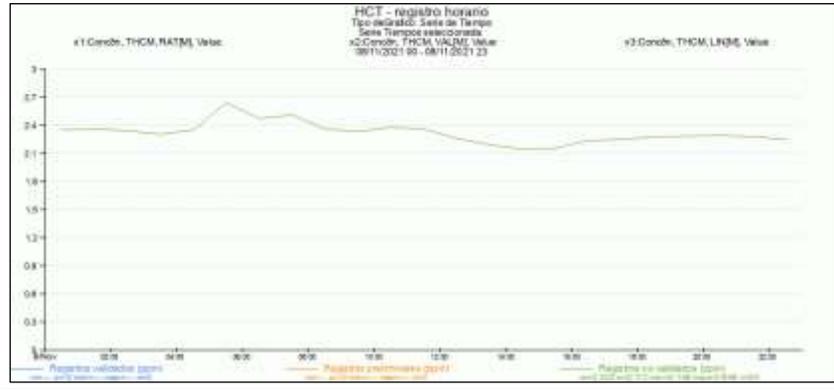
Imagen N° 3

- 02:04 horas: 1 Carga de camión Tube Trailer "Llaima".
 - 06:12 horas: 1 Carga de camión Tube Trailer "Antuco".
- j. En relación a dichas actividades, de la revisión realizada a las estaciones de calidad del aire en los horarios que fueron realizadas, no se presentaron variaciones en el aire por aumento en las concentraciones de hidrocarburos en la zona. (Imágenes N° 3 y N° 4)

Descripción del medio de prueba:
Registros de niveles de concentración horaria de Hidrocarburos Totales presentados en la estación “Concón”, el 8 de noviembre de 2021.

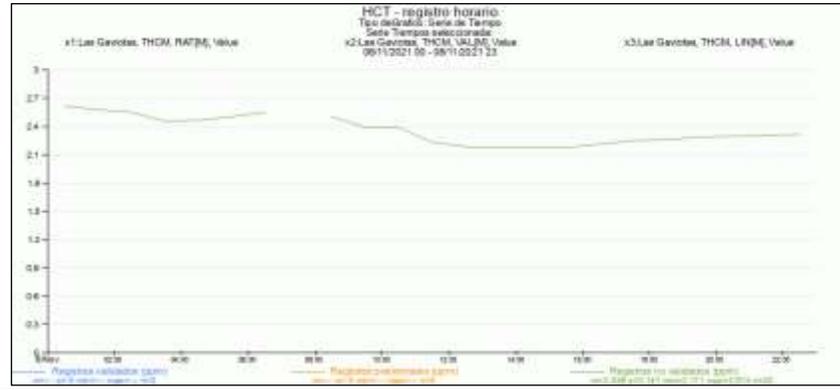
Imagen N° 4

Descripción del medio de prueba:
Registros gráficos con niveles de concentración horaria de Hidrocarburos totales en la estación de monitoreo “Las Gaviotas”, con fecha 8 de noviembre de 2021.

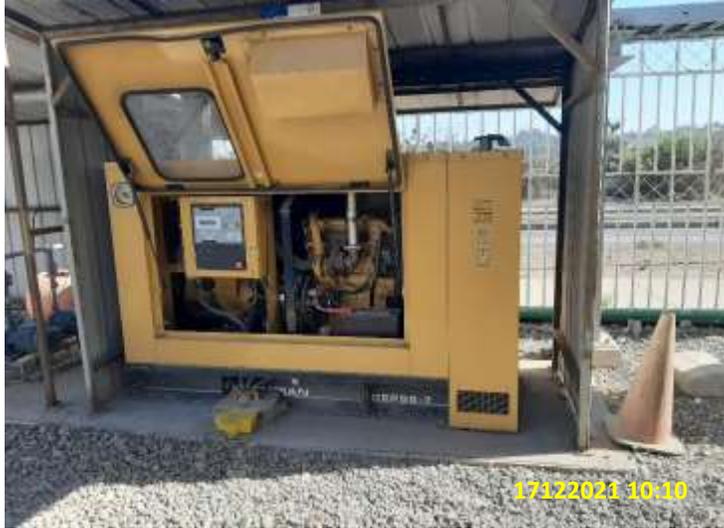
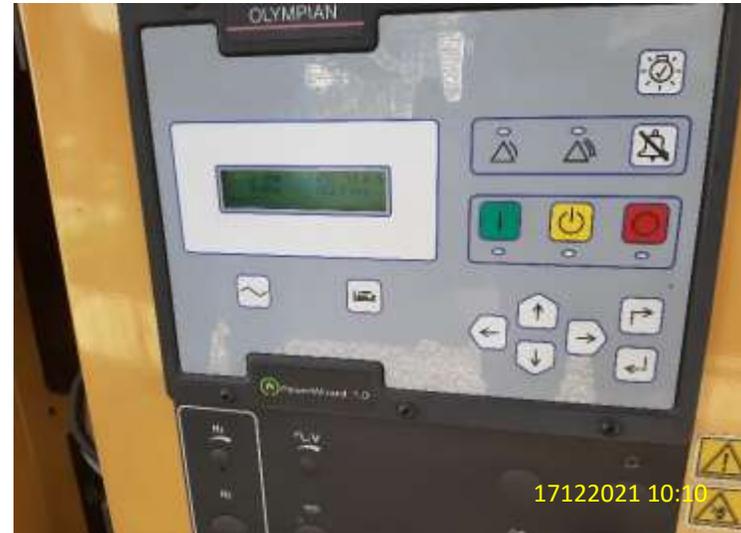
- d. Según lo indicado anteriormente por el titular, el equipo se encuentra en respaldo ante emergencias y entra en servicio de forma automática ante eventualidades en el suministro eléctrico y en las pruebas de equipo realizadas en horarios administrativos.

Fotografía 5		Fecha: 17-12-2021		Fotografía 6		Fecha: 17-12-2021	
Coordenadas UTM DATUM WGS84 HUSO 19H		Norte: 6.354.072 (m)	Este: 266.698 (m)	Coordenadas UTM DATUM WGS84 HUSO 19H		Norte: 6.354.072 (m)	Este: 266.698 (m)
Descripción del medio de prueba: Registro capturado al grupo electrógeno, en inspección de terreno realizada el día 17 de diciembre de 2021.				Descripción del medio de prueba: Registro fotográfico a lectura del horómetro de grupo electrógeno, obtenido en inspección ambiental realizada con fecha 17 de diciembre de 2021.

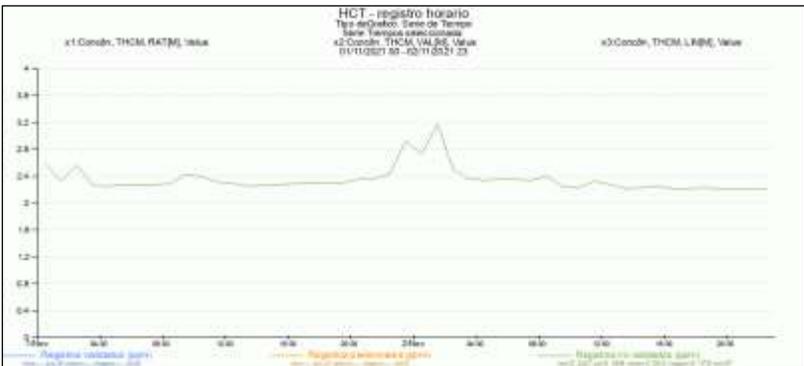
Imagen N° 5	Fecha: 1.11.2021 - 2.11.2021

- f. De la revisión realizada a las estaciones de monitoreo de calidad del aire, se verificó que en el período en que fue activado el generador, no se apreciaron alteraciones o aumentos relevantes en los niveles de concentración de hidrocarburos. (Imágenes N° 5 y N° 6)

Imagen N° 6	Fecha: 1.11.2021 - 2.11.2021	
Descripción del medio de prueba: Registro gráfico con niveles de concentración horaria de Hidrocarburos Totales en la estación de monitoreo “Concón”, entre el 1 y 2 de noviembre de 2021.		Descripción del medio de prueba: Registro de niveles de concentración horaria de Hidrocarburos Totales presentados en la estación “Las Gaviotas”, entre el 1 y 2 de noviembre de 2021.
