INFORME TÉCNICO DE FISCALIZACIÓN AMBIENTAL

MINICENTRAL DE BIOMASA LA GLORIA

DFZ-2022-1517-VII-RCA

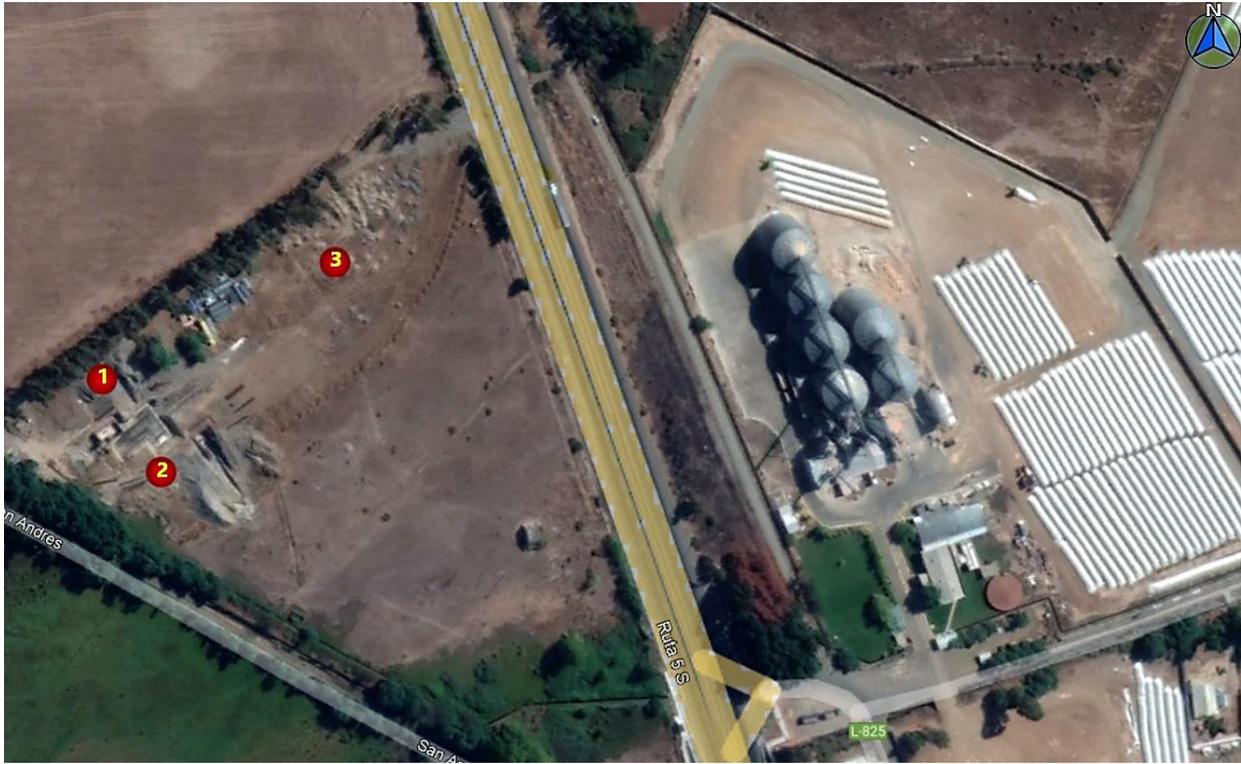
Figura 3. Estaciones Inspeccionadas

N° de estación	Nombre/ Descripción de estación
1	Instalación de faenas
2	Obras
3	Acopio de residuos

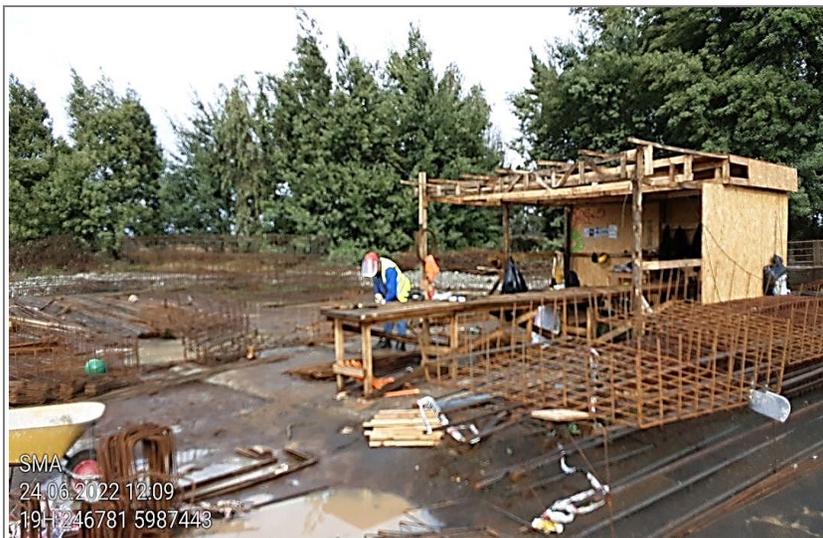
Se constató que en el sector de coordenadas UTM 246.734 E 5.987.440 N (Datum WGS 84) existen obras de apoyo a las faenas de construcción desarrolladas en el lugar, principalmente oficinas, bodegas, baños y equipo de respaldo (generador eléctrico).

Fotografía 1. Instalación de faenas en la unidad fiscalizable.

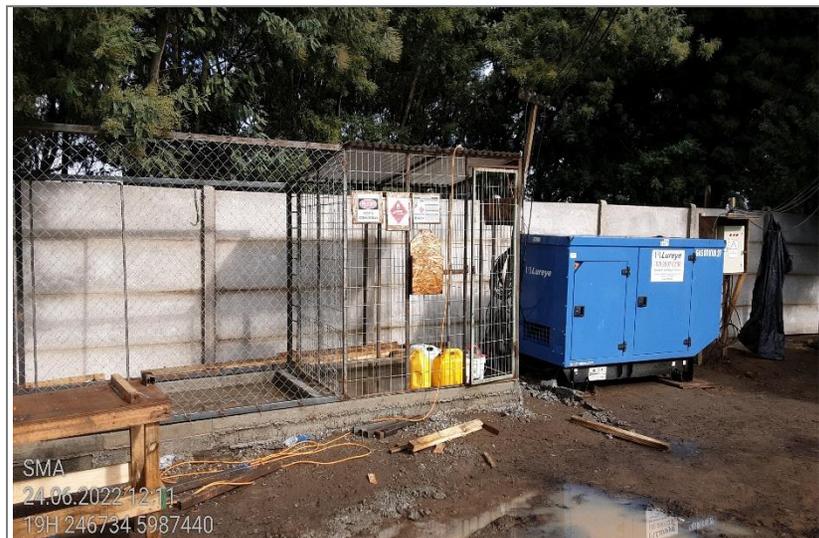
Fotografía 2. Instalación de faenas en la unidad fiscalizable.

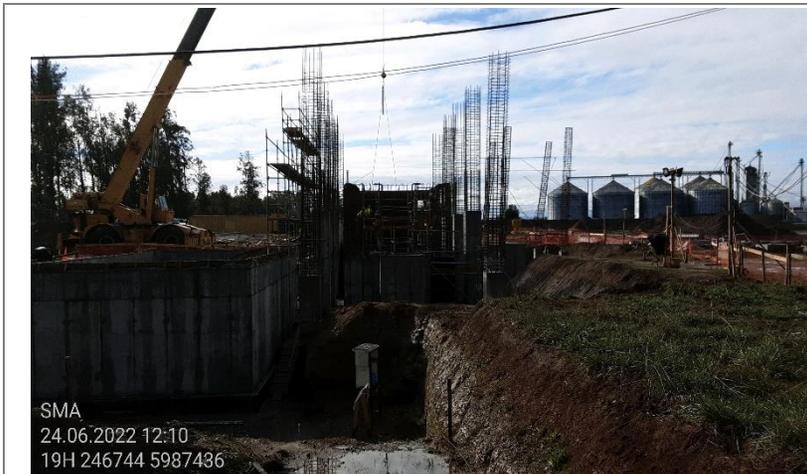
Se constató que en el sector de coordenada UTM 249.775 E 5.987.440 N (Datum WGS 84) se realizaba la implementación de las fundaciones de las instalaciones, en excavaciones efectuadas previamente en el lugar de emplazamiento (predio) proyectado para la ejecución del proyecto. En el lugar se observó hormigonado y enfierradura basal y cimientos de los edificios y de las obras que albergarán las instalaciones en la unidad fiscalizable, tal como se puede apreciar en las Fotografías N.º 3 y N.º 4.

Fotografía 3. Bases y fundaciones de las edificaciones ejecutadas en la unidad fiscalizable.

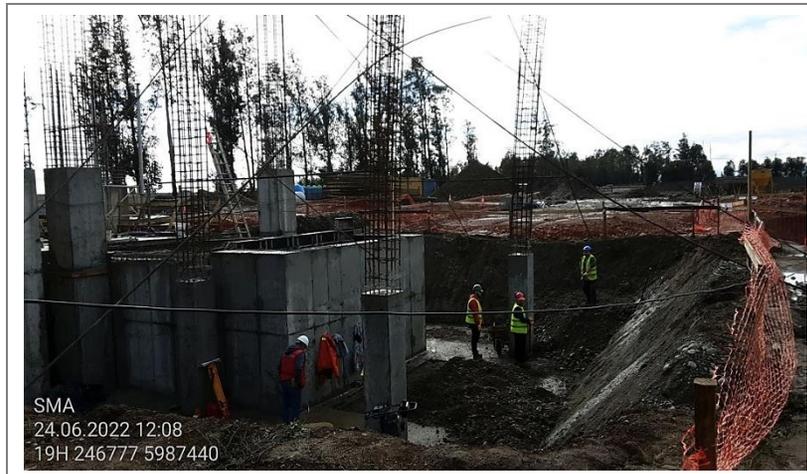
Fotografía 4. Bases y fundaciones de las edificaciones ejecutadas en la unidad fiscalizable.

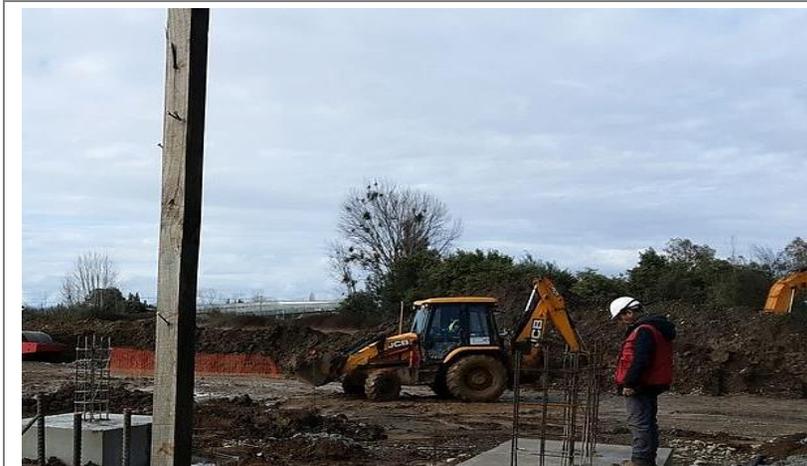
También se observó personal de obra trabajando en terreno en diversas obras, y distinto tipo de maquinaria operando, principalmente maquinaria pesada; tales como grúa móvil y retroexcavadora (Fotografía N.º 5 y N.º 6).

Fotografía 5. Maquinaria operando en la ejecución de obras de construcción en la unidad fiscalizable.

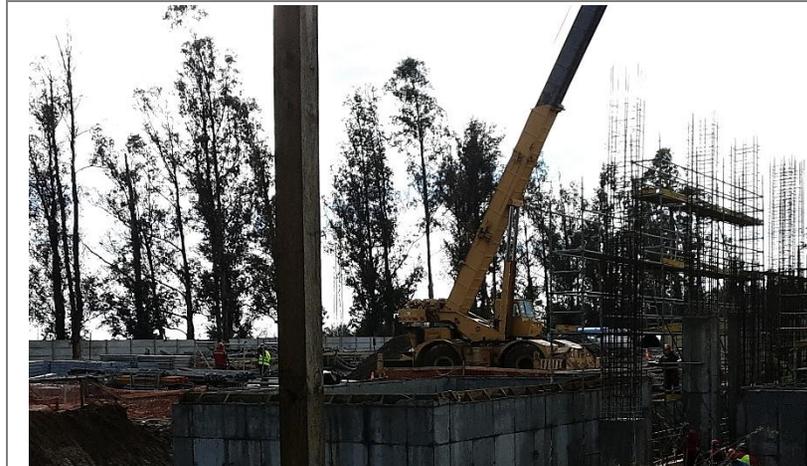
Fotografía 6. Maquinaria operando en la ejecución de obras de construcción en la unidad fiscalizable.

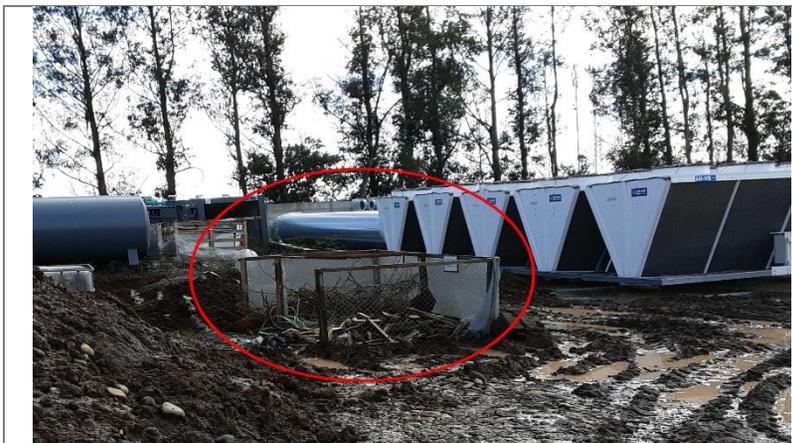
En el sector de coordenadas UTM 246.780 E 5.987.443 N (Datum WGS 84) se observó un acopio de residuos de construcción, principalmente restos de fierro y madera, acopiados en cubos de madera con malla (señalizados). En general se observan volúmenes bajos de residuos de este tipo (menor a 10 metros cúbicos en total). Sin perjuicio de lo anterior, se observan grandes volúmenes de estériles (tierra) acopiados en montículos, producto principalmente de las excavaciones.

Fotografía 7. Acopio de residuos de construcción, tales como restos de madera y fierro.

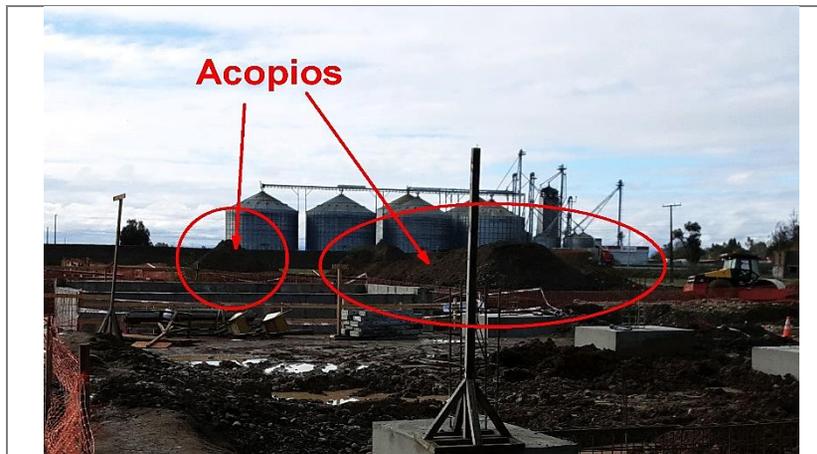
Fotografía 8. Acopios de tierra, principalmente como producto de labores de excavación en obras de construcción.
