INFORME TÉCNICO DE FISCALIZACIÓN AMBIENTAL

DFZ-2022-709-VIII-SRCA
(ID SISFA 54535)

ACTIVIDAD DE RELLENO Y VERTEDERO
HUMEDAL VASCO DA GAMA (ROL 7021248)

Mayo, 2022

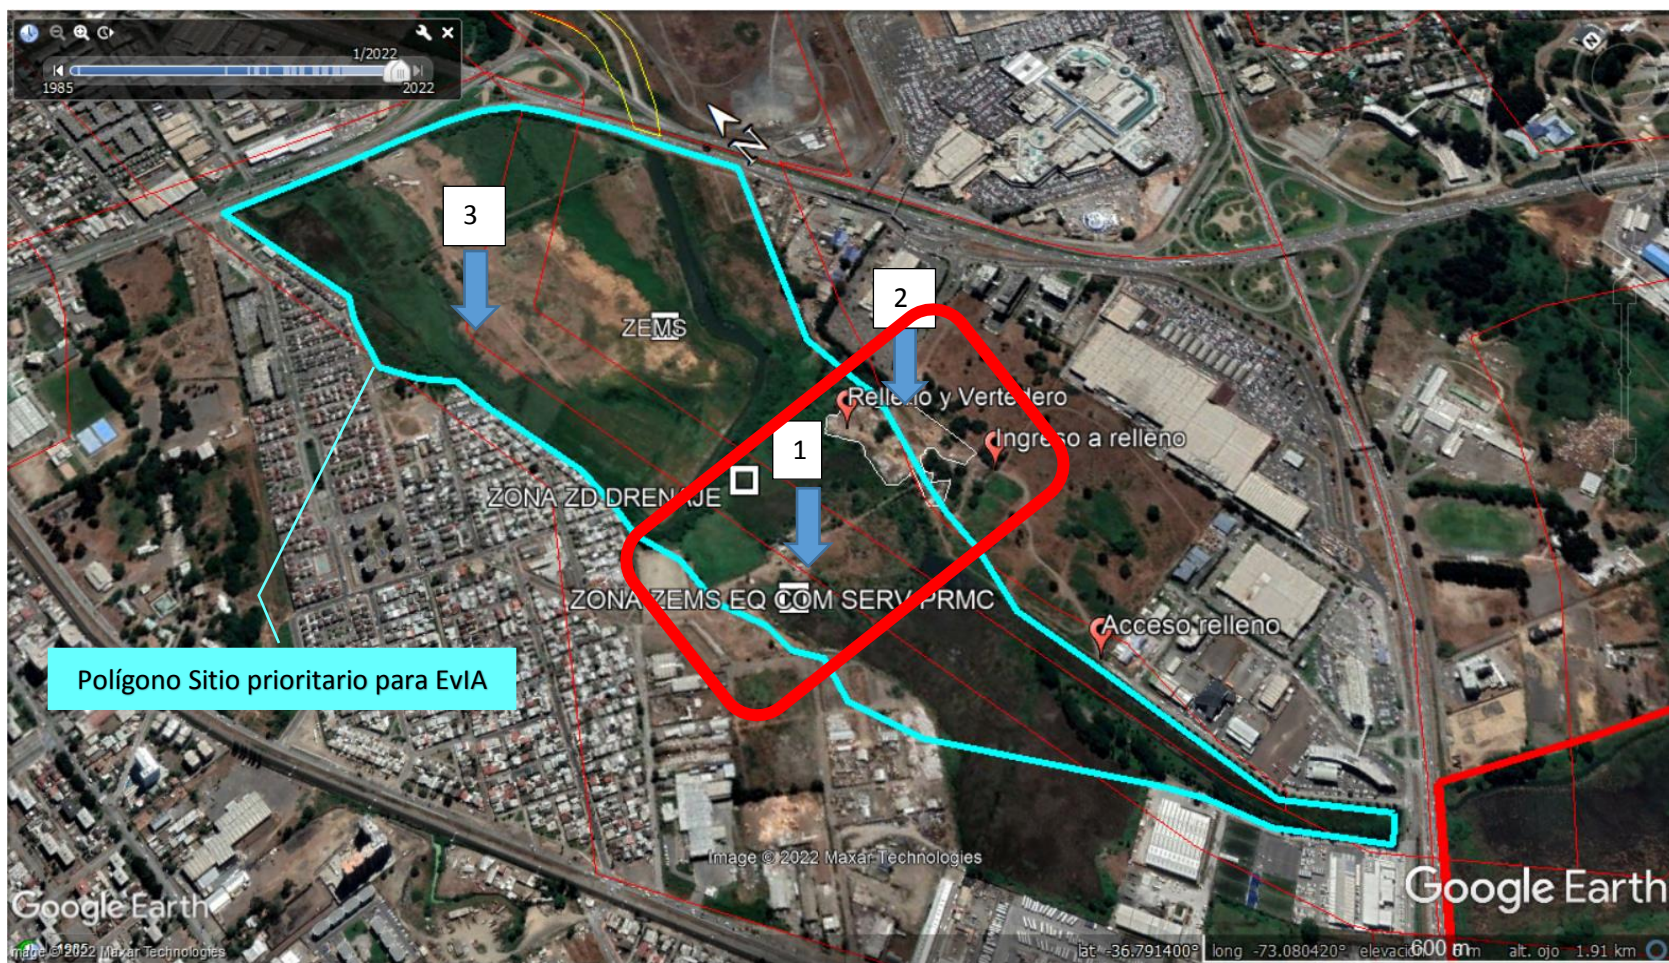
Figura 3. Layout del proyecto. En flecha color azul se muestran los rellenos efectuados el humedal. El polígono corresponde a información obtenida desde la SEREMI de Medio Ambiente, Región del Biobío.

1: Relleno cerrado año 2019 en terrenos de FORESTAL COMACO SA.

2: Relleno y vertedero activo desde 2020 a la fecha, este posee cerca del 50% dentro del sitio prioritario. El porcentaje restante se ubica zona ZEMS en terrenos de MADESAL SpA.

3: Terreno con uso agrícola (plantación) y manejo de suelo de AGRICOLA LOTE SEIA LTDA

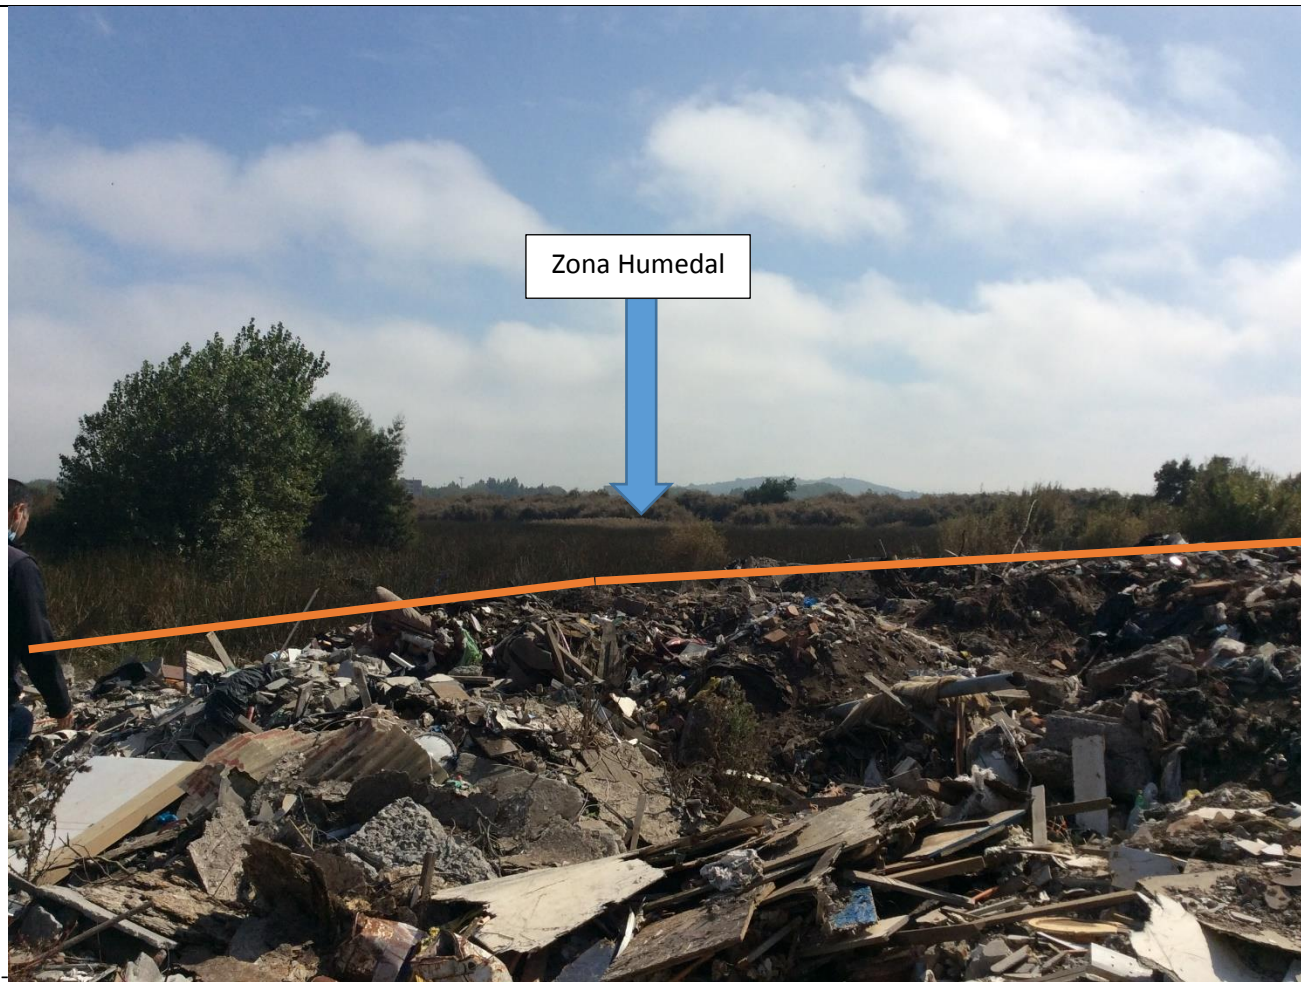
Fotografía 1.

Fecha: 08-04-2022

Coordenadas UTM DATUM WGS84 HUSO 18 S

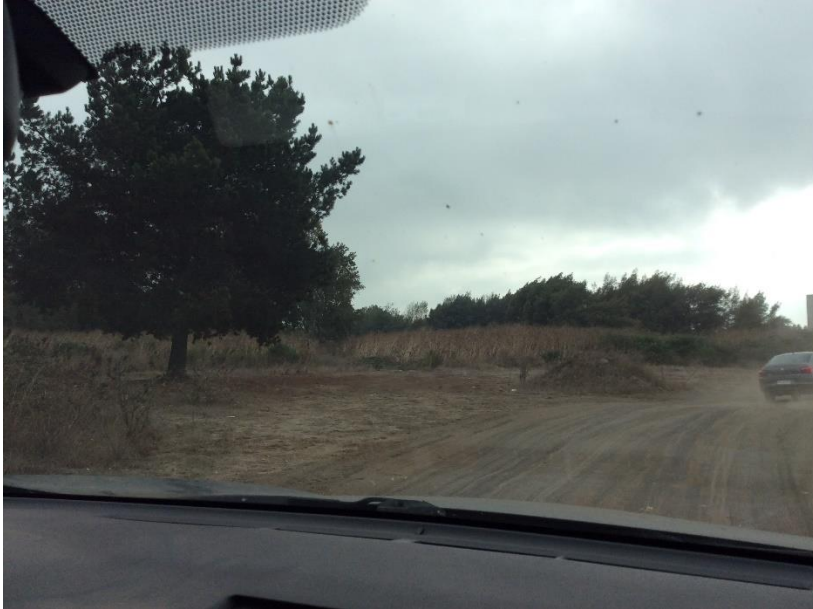
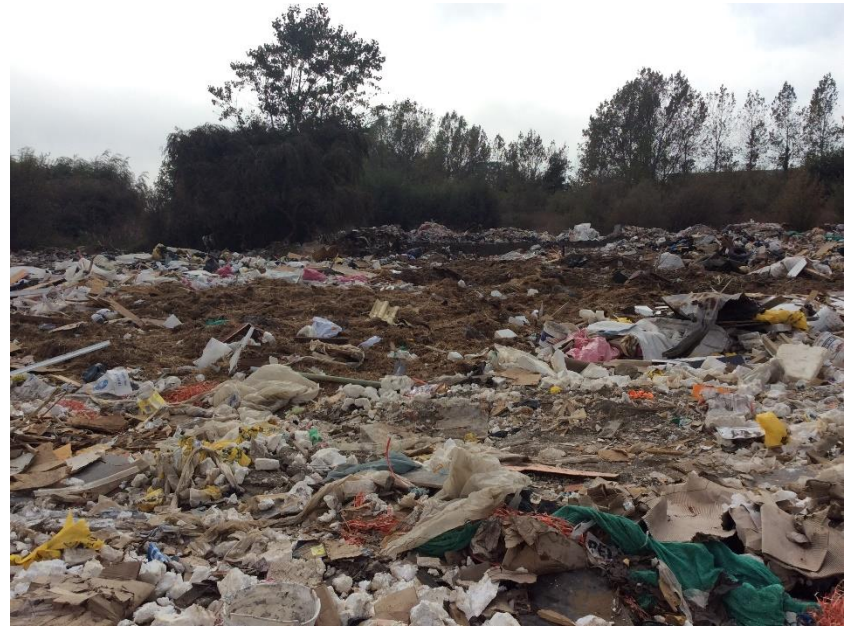
Fotografía 2.	Fecha: 08-04-2022		Fotografía 3.	Fecha: 08-04-2022	
Coordenadas UTM DATUM WGS84 HUSO 18 S	Norte: 671909.58 m E	Este: 5926107.80 m S	Coordenadas UTM DATUM WGS84 HUSO 18 S	Norte: 5926283.21 m S	Este: 671817.20 m E
Descripción del medio de prueba: Acceso al relleno y vertedero, luego de ingresar por acceso al predio por calle Vasco Núñez de Balboa.			Descripción del medio de prueba: Vista general del relleno y vertedero hacia el norte del punto.

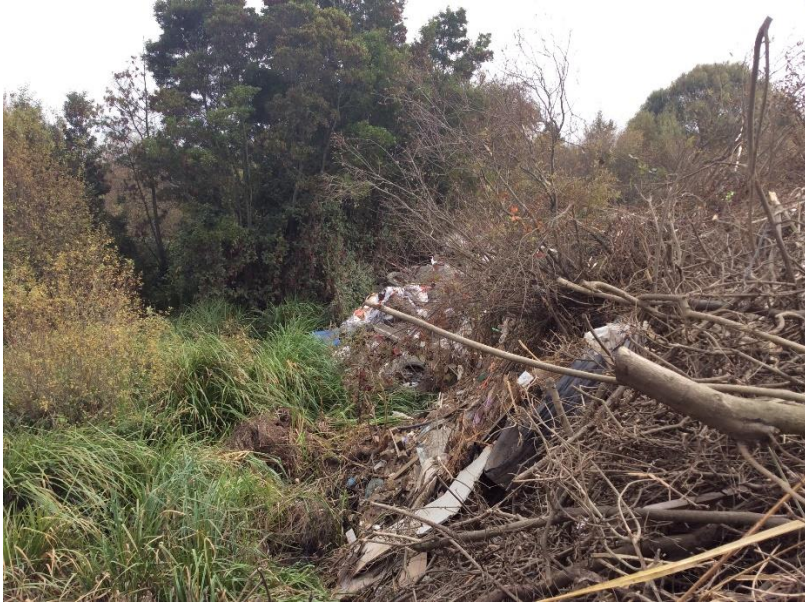
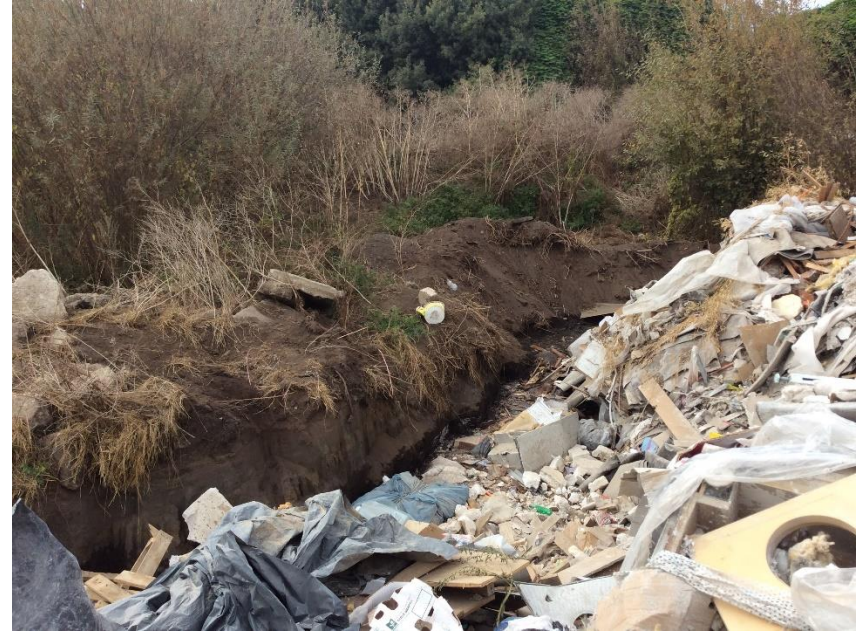
Fotografía 4.		Fecha: 08-04-2022		Fotografía 5		Fecha: 08-04-2022	
Coordenadas UTM DATUM WGS84 HUSO 18 S		Norte: 5926335.26 m S	Este: 671792.97 m E	Coordenadas UTM DATUM WGS84 HUSO 18 S		Norte: 5926309.80 m S	Este: 671840.62 m E
Descripción del medio de prueba: Detalle de límite de zona humedal y contacto con relleno sin canaleta de contención o pretil de contención				Descripción del medio de prueba: Detalle zanja construida y de escombros

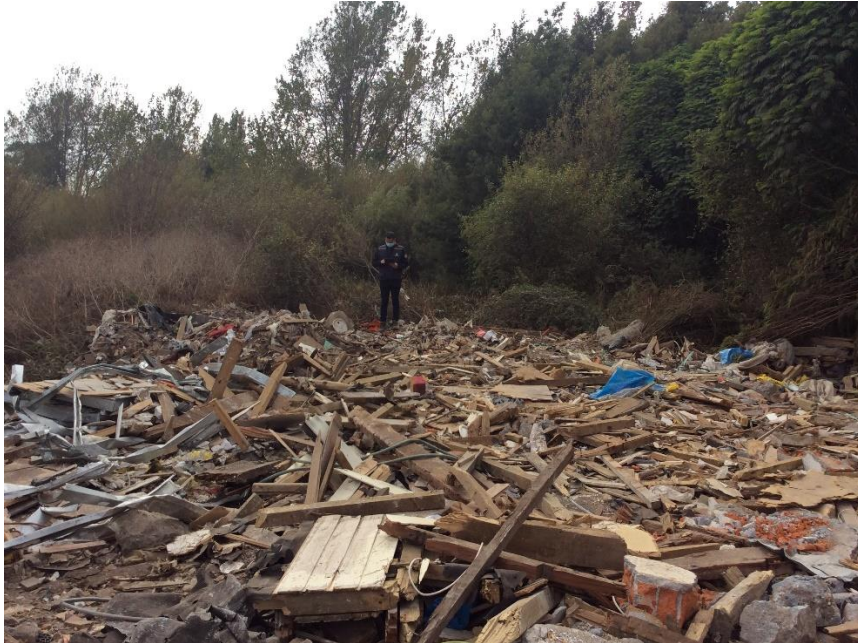
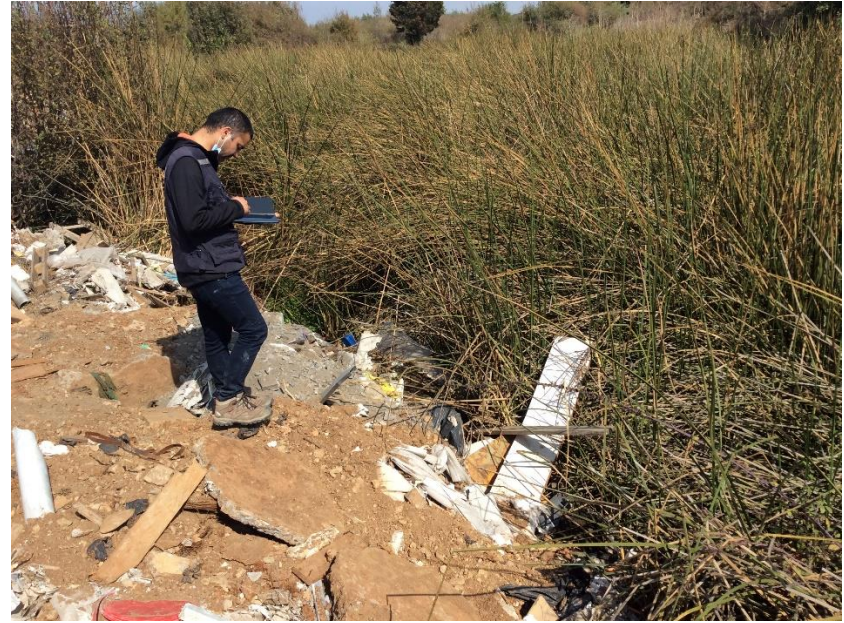
Fotografía 6.

Fecha: 08-04-2022
