Superintendencia del Medio Ambiente
Gobierno de Chile

INFORME DE FISCALIZACIÓN AMBIENTAL
PROYECTOS INMOBILIARIO SANTO DOMINGO DE LA COMUNA DE VALDIVIA (SALIDA SUR)
DFZ-2022-1882-XIV-SRCA

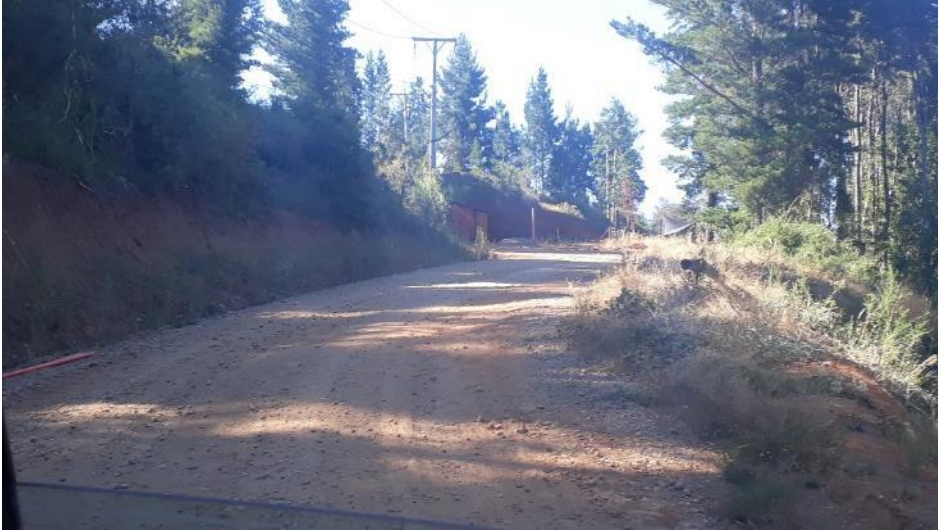
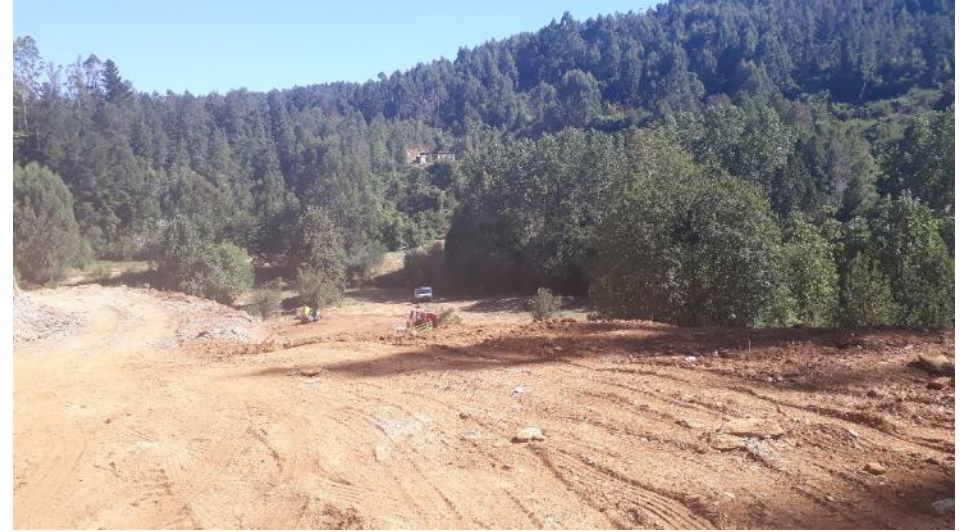
Descripción medio de prueba: Las fotografías 1 y 2, describen parte de los caminos interiores del proyecto, que otorgan acceso a cada una de las parcelas.

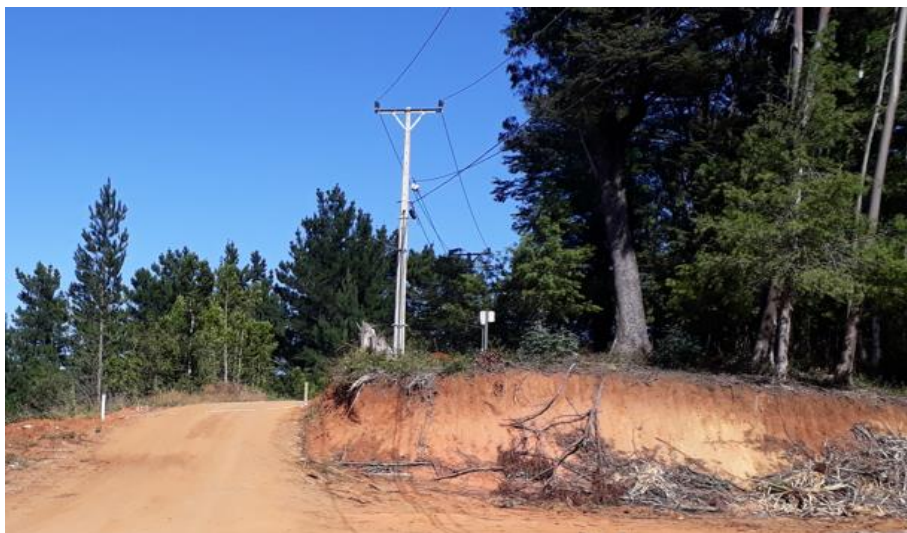
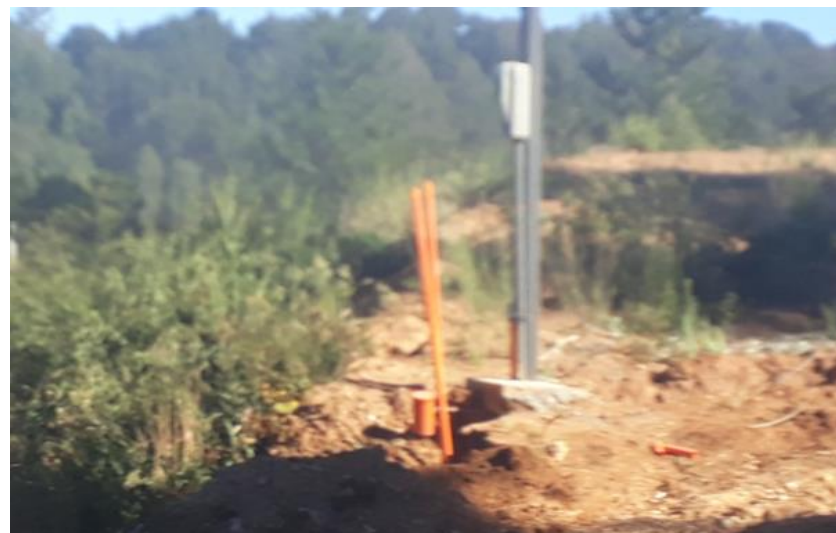
Descripción medio de prueba: En las fotografías 3 y 4, se muestra parte de las obras de urbanización, en este caso sistemas de alumbrado, empalmes, y medidores para abastecimiento de energía eléctrica a cada una de las parcelas.

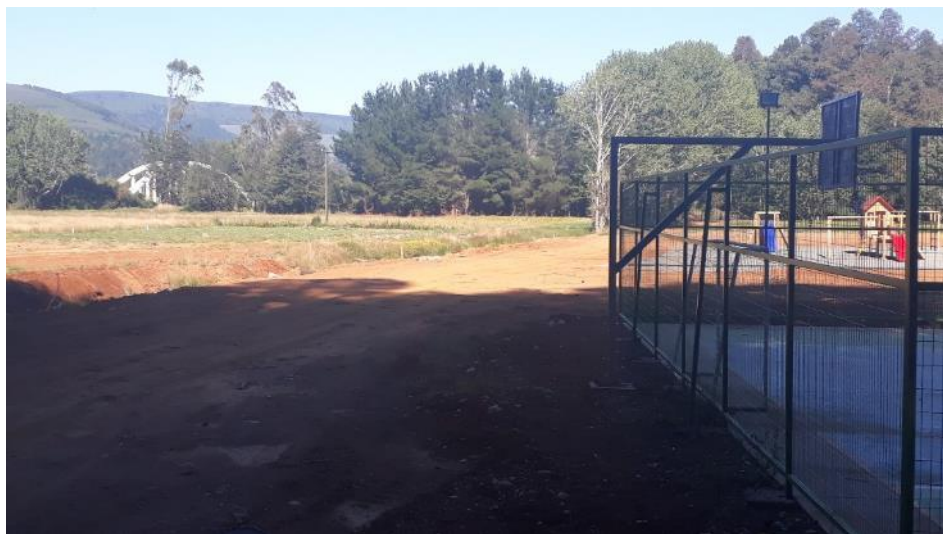
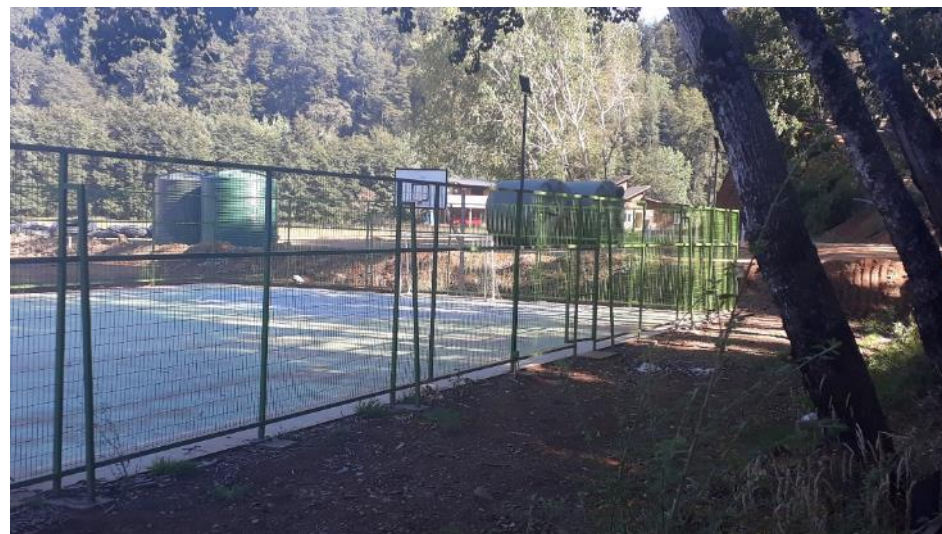
Descripción medio de prueba: Obras de urbanización. Las fotografías 5 y 6, hacen la panorámica del sector donde el proyecto cuenta con un área común de juegos, y esparcimiento para los residentes.

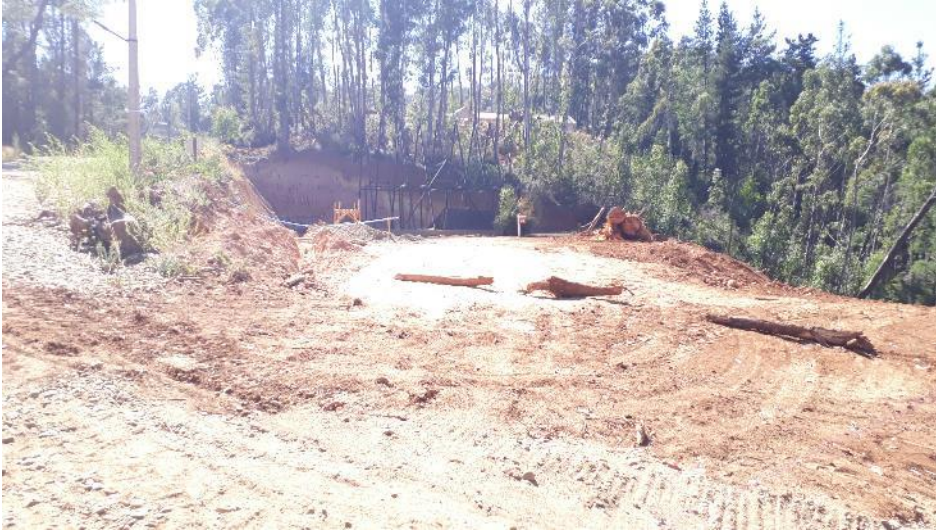
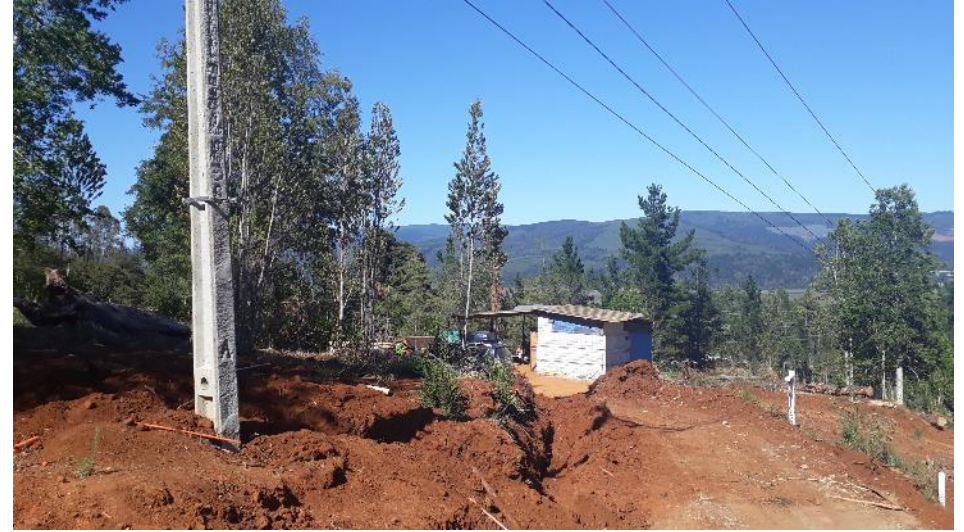
Descripción medio de prueba: Ambos registros (7 y 8), describen parcelas donde se evidenciaron obras de construcción de viviendas..
