## INFORME TÉCNICO DE FISCALIZACIÓN AMBIENTAL

### CONDOMINIO LAS PERDICES

DFZ-2022-1905-XIII-RCA

**AGOSTO 2022**

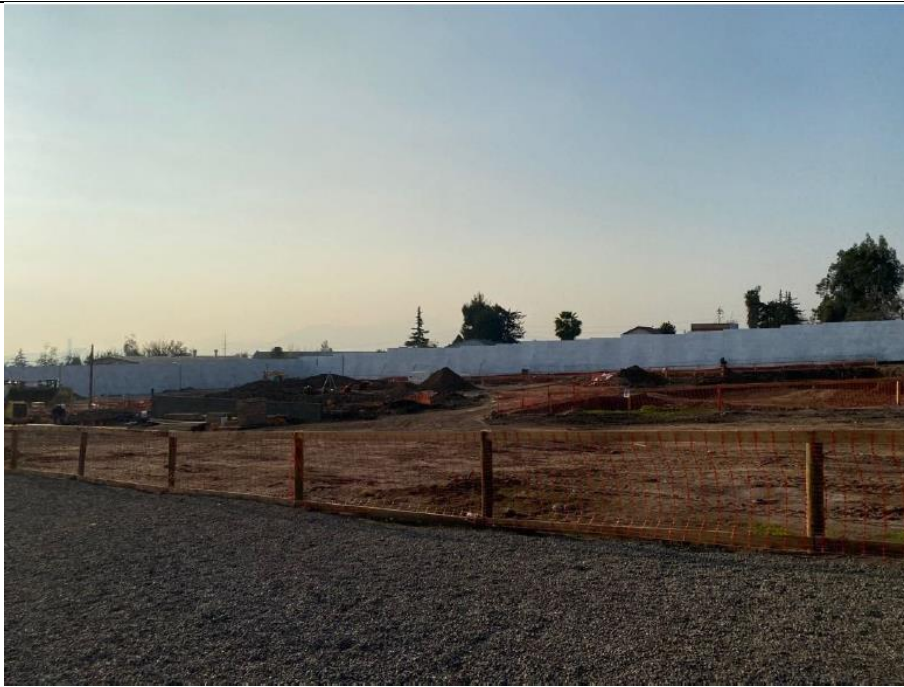
Fotografía N°1

**Descripción medio de prueba:** Cumplimiento numeral 4.3.1.5 RCA N°580/2022:cercos perimetral deslinda norte altura 5,5 mts con pintura hidrorrepelente

En fotografías se tiene que las barreras acústicas, se encuentran los vanos cubiertos, no obstante esto se debe mantener en el tiempo según sea el avance de la obra en cada una de sus etapas según indica la RCA N°580/2021.

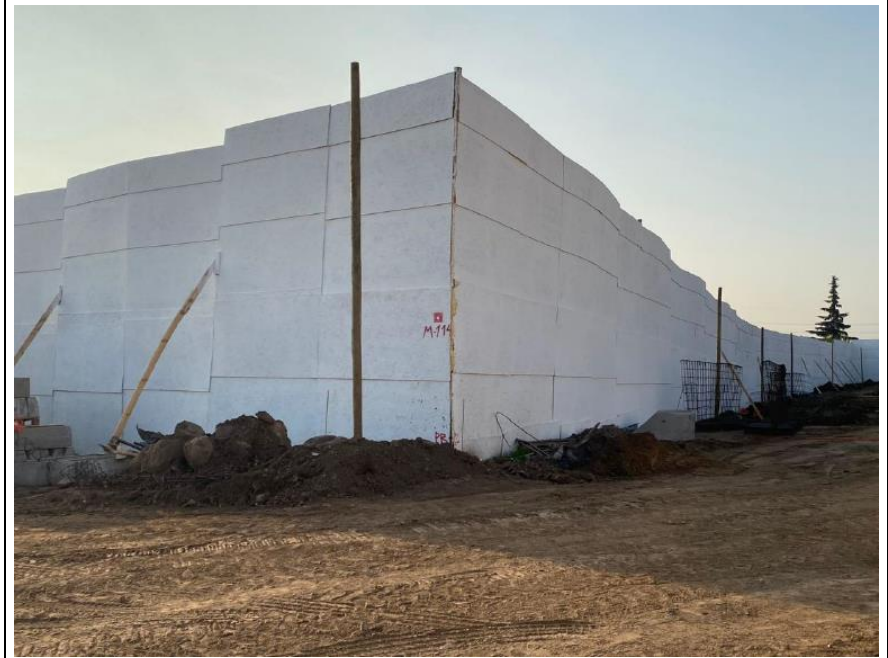
Fotografía N°2

**Descripción medio de prueba:** cerco perimetral deslinda poniente – norte de 5,5 mts con pintura hidrorrepelente cubierta con espuma expansiva

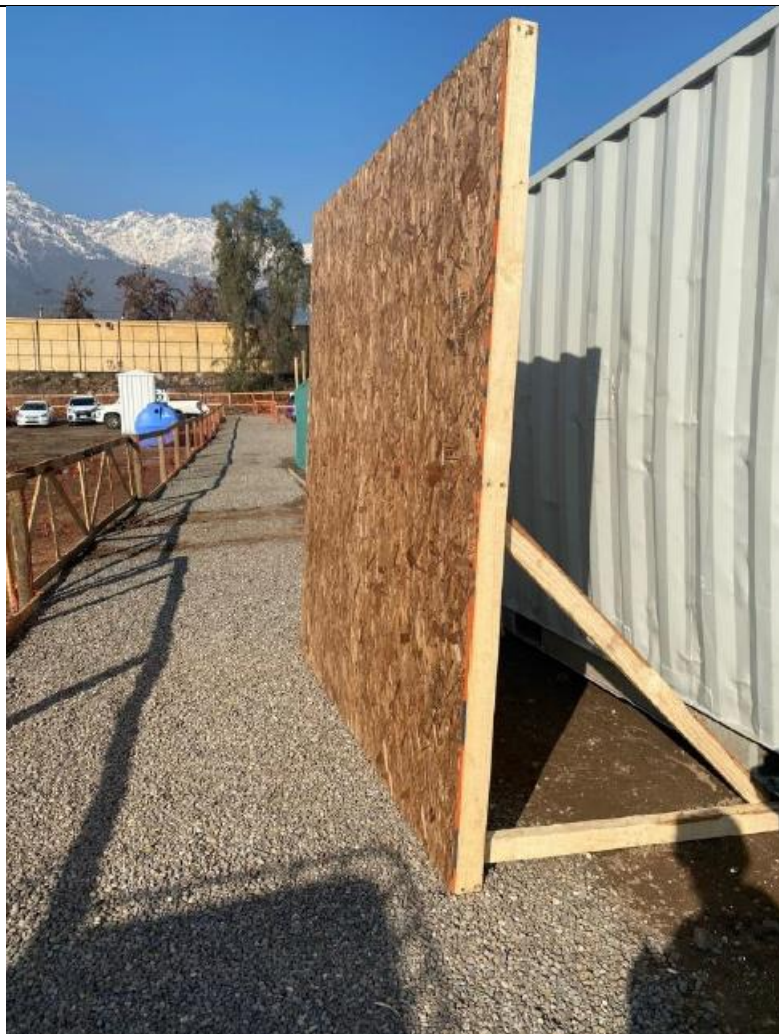
**Fotografía N°3**

**Descripción medio de prueba:** Generación de pantallas acústicas móviles para la ejecución de faenas con rodillo.

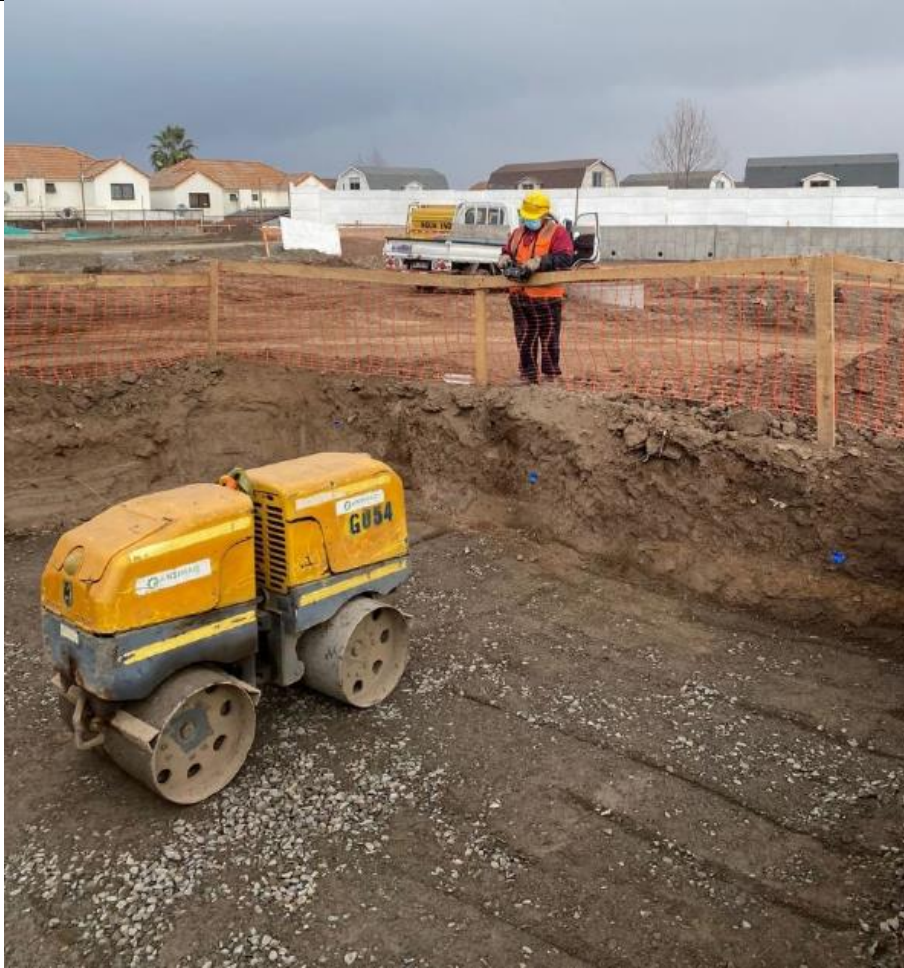
Fotografía N°4

Descripción medio de prueba: Rodillo compactador utilizado cumpliendo la línea de seguridad de 14 mts.

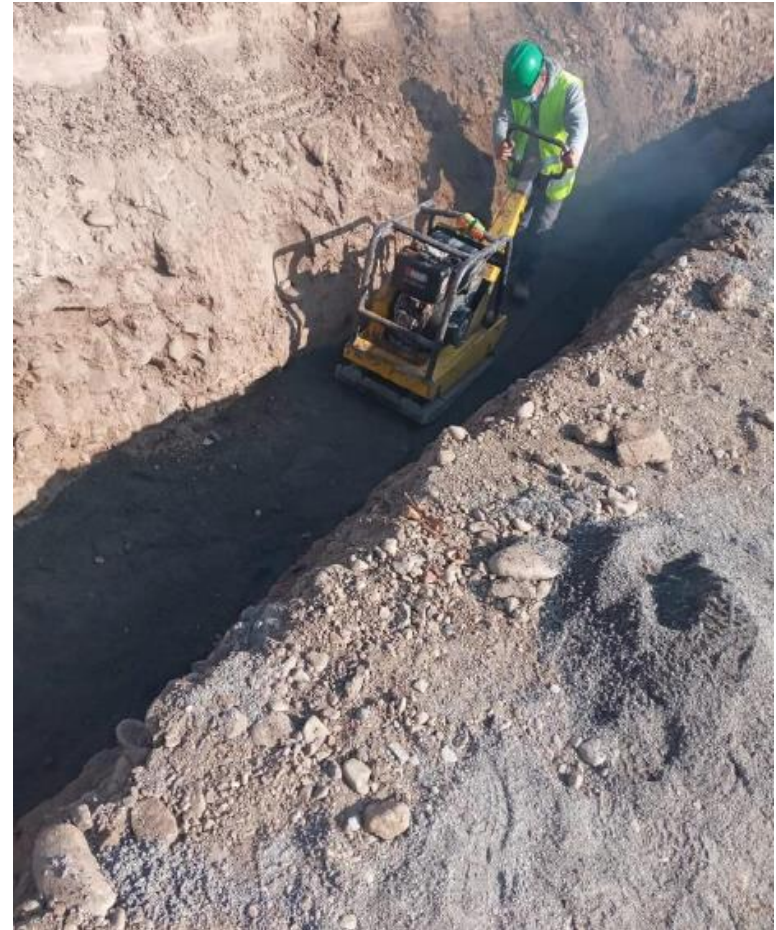
Fotografía N°5

Descripción medio de prueba: placa compactadora utilizada para sectores colindante con vecinos.
