## INFORME TÉCNICO DE FISCALIZACIÓN AMBIENTAL

**STRIPCENTER ALTO MACUL**

**DFZ-2022-1922-XIII-NE**

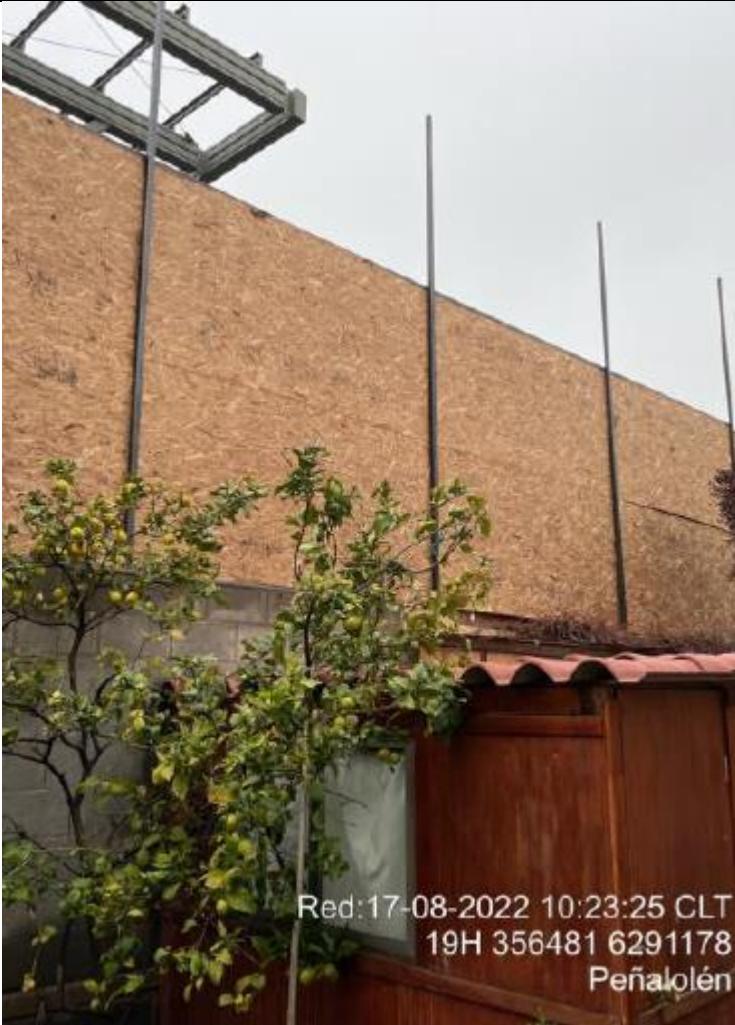
Fotografía N°1 y N°2

**Descripción medio de prueba:** Barrera acústica vista exterior, esta se encuentra conformada por un muro perimetral construido de adoquín de hormigón con una altura de 1.9 (m) de altura promedio, más 2.4 (m) de paneles de OSB1 de 15 (mm) recubierto en su cara interior por lana mineral de 50 (mm)

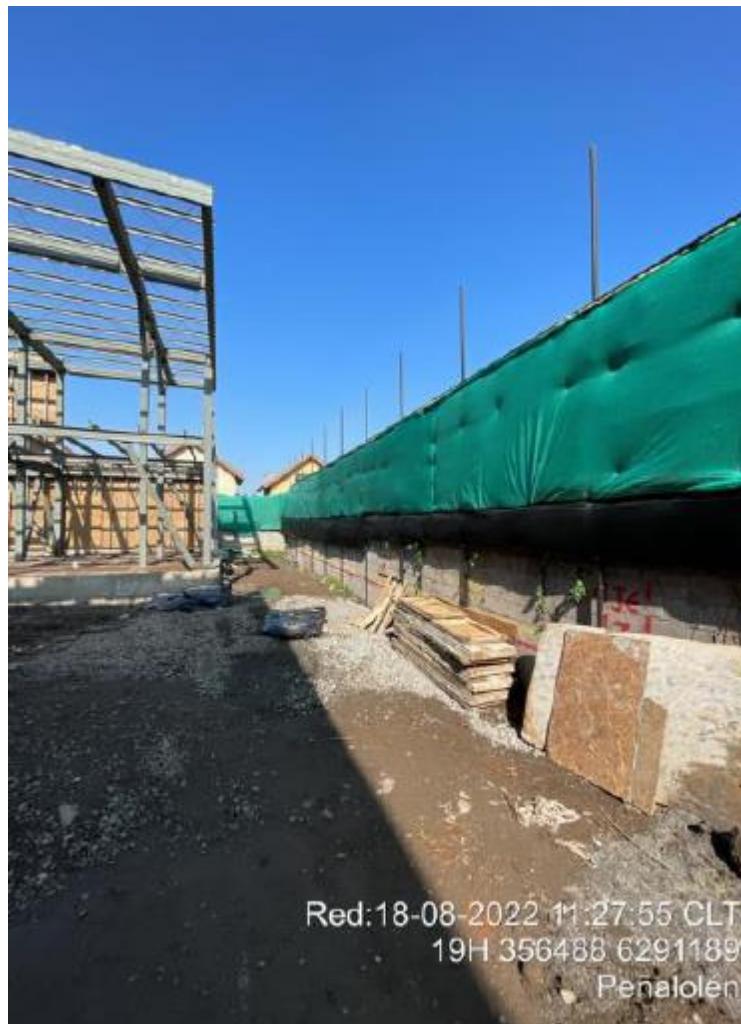
Fotografía N°2

**Descripción medio de prueba:** Barrera acústica vista interior desde la UF.
