**INFORME TÉCNICO DE FISCALIZACIÓN AMBIENTAL**  
**Requerimiento de Ingreso al SEIA**

**EDIFICIO ECUADOR - ECHEVERRÍA IZQUIERDO**

**DFZ-2022-1410-XIII-NE**

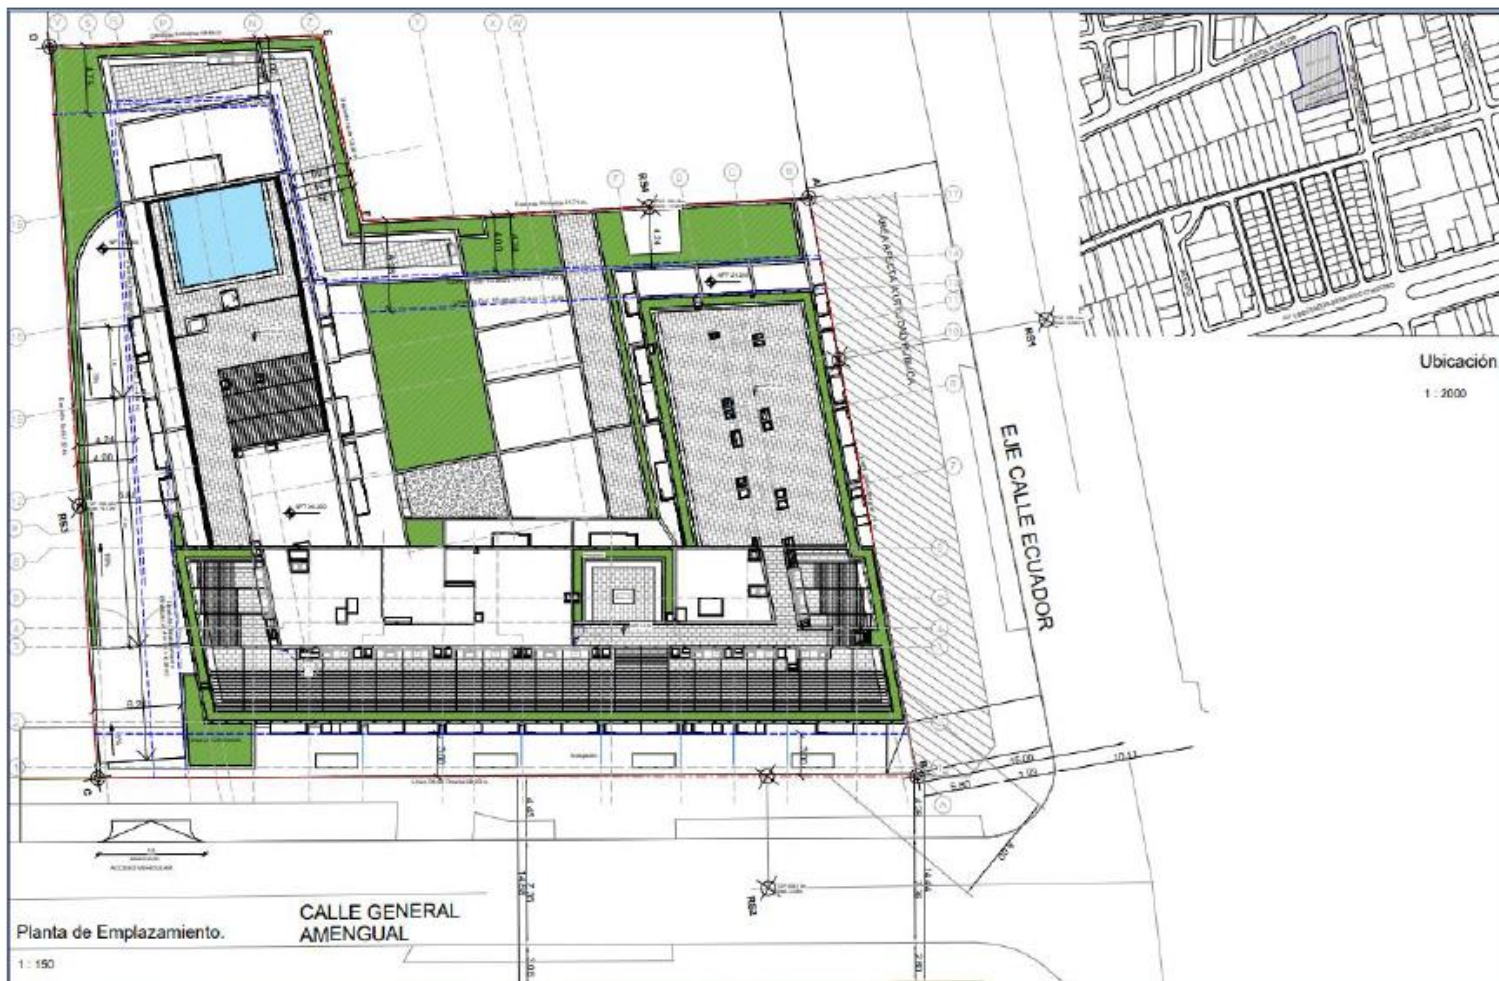
Figura 3. Croquis emplazamiento Edificio Ecuador.

Titular entrega Croquis del proyecto (Figura 3), en el cual se señala su ubicación espacial y planta general del proyecto (Anexo 3). En plano entregado por el titular se encuentra que la superficie total del proyecto es de 3.664,80 m<sup>2</sup> teniéndose un total de 275 departamentos y 7 locales comerciales considerando 26 estacionamientos vehiculares.
