INFORME TÉCNICO DE FISCALIZACIÓN AMBIENTAL

Programa de Cumplimiento

BLOQUE ARENAL

DFZ-2020-2756-XII-PC

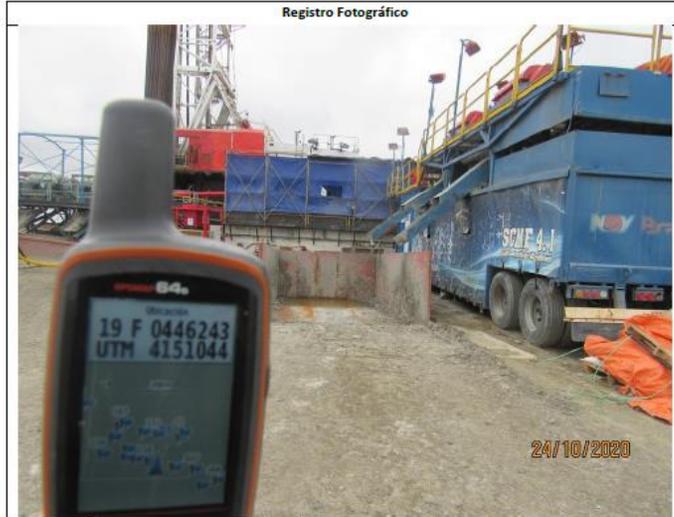
Imagen 5. Fecha: 24-10-2020
Descripción del medio de prueba: Registro fotográfico que da cuenta del uso de locación seca durante la perforación del PAD Punta Piedra Oeste ZG-C.

N° Fotografía: 2	Fecha: 24-10-2020		
Coordenadas UTM DATUM WGS84	HUSO 19	Norte: 4.151.044	Este: 446.243
Descripción del medio de verificación: : En la fotografía fechada y georreferenciada, se observa el TK de acopio de lodos utilizado durante la perforación del PAD Punta Piedra Oeste ZG-C, se acredita que no se construyó fosa de acopio.

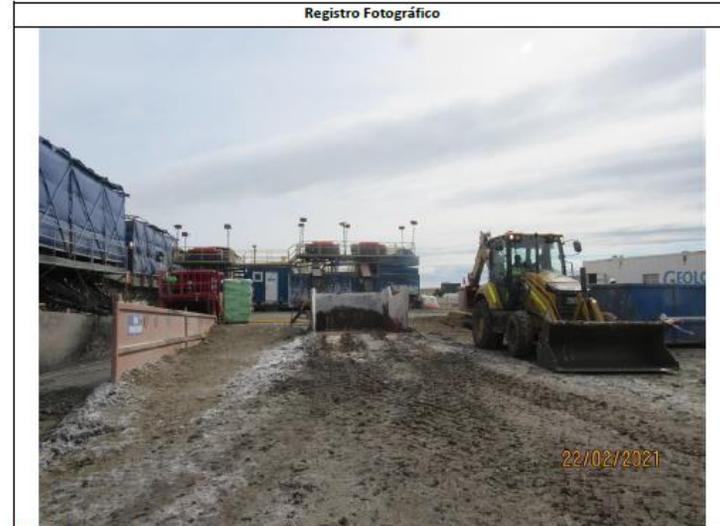
Imagen 6. Fecha: 22-02-2021
Descripción del medio de prueba: Registro fotográfico que da cuenta del uso de locación seca durante la perforación del PAD Cabaña Oeste ZG-1.

N° Fotografía: 1	Fecha: 22-02-2021		
Coordenadas UTM DATUM WGS84	HUSO 19	Norte: 4.147.755	Este: 447.267
Descripción del medio de verificación: En la fotografía, se observa el TK de acopio de lodos utilizado durante la perforación del PAD Cabaña Oeste ZG-1.

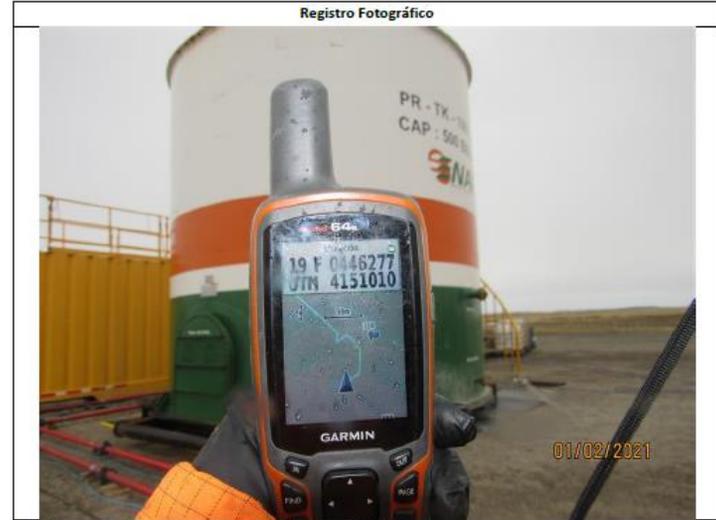
Imagen 8. Fecha: 01-02-2021
Descripción del medio de prueba: Registro fotográfico que da cuenta del uso de estanque para la acumulación del flowback obtenido durante el proceso de fracturación hidráulica del PAD Punta Piedra Oeste ZG-3.

N° Fotografía: 1	Fecha: 01-02-2021		
Coordenadas UTM DATUM WGS84	HUSO	Norte:	Este:
	19	4.151.010	446.277
Descripción del medio de verificación: En la fotografía fechada y georreferenciadas, se observa el TK de acopio flowback utilizado durante la fractura hidráulica del PAD Punta Piedra Oeste ZG-3, en la cual se acredita que no se construyó fosa de acopio.
