INFORME TÉCNICO DE FISCALIZACIÓN AMBIENTAL

PARK PLAZA HOTEL SANTIAGO

DFZ-2022-845-XIII-NE

SEPTIEMBRE 2022

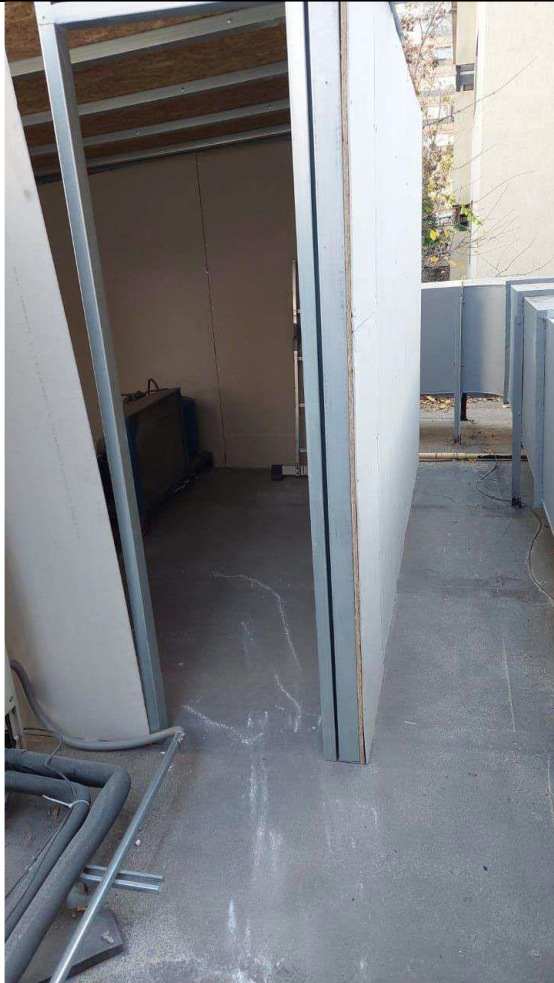
Figura 3. Foto encierro a equipos.

Según se indica, se efectuó la mantención a los equipos durante el mes de junio de 2022 (Figura 2) por parte de la empresa Proinclima SpA. y se realizó un encierro compuesto por fibrocemento, OSB, lana mineral, volcánita de 15mm y espuma elastomérica (Figura 3, Figura 4, Figura 5 y Figura 6).

Al respecto, no se entrega mayor información acerca de la estructura que está conformado el encierro, además, en las fotografías no se observa material fonoabsorbente en su interior, perdiendo efectividad y no siendo posible validar el encierro.

Las medidas de control implementadas no son suficientes para disminuir la emisión sonora a niveles bajo la normativa acústica.
