**INFORME TÉCNICO DE FISCALIZACIÓN AMBIENTAL**

**BRAVO ENERGY S.A. – MAIPÚ**

**DFZ-2022-1116-XIII-RCA-IA**

**SEPTIEMBRE 022**

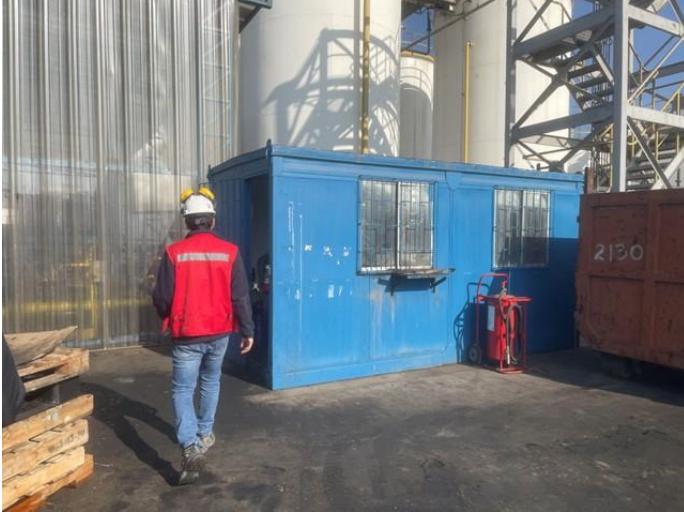
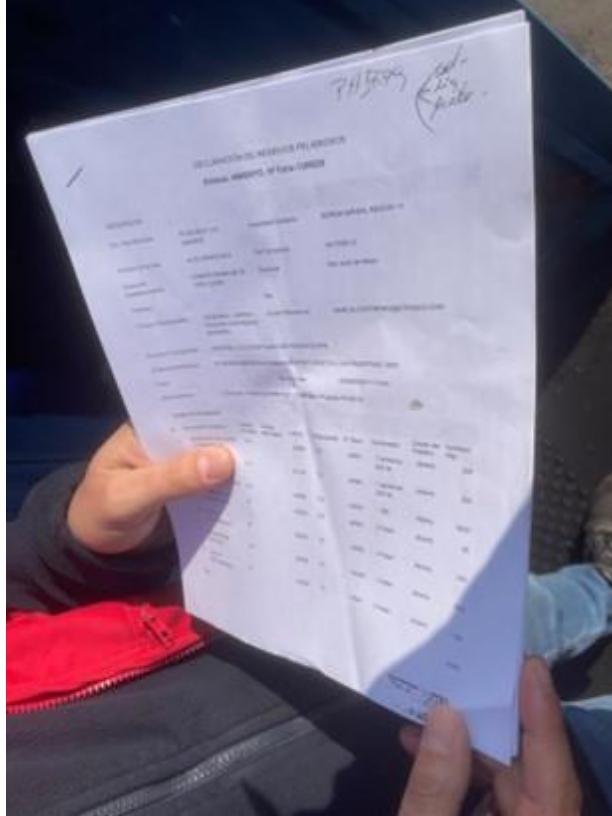
| Registros | | | |
|--|---|---|---|
| <b>Fotografía 3.</b><br><b>Descripción Medio de Prueba:</b> Sala de muestreadores, ubicada contigua al sector de almacenamiento de residuos y productos, en cuyo interior se observó la existencia de registro de SIDREP y HDS de los RESPEL ingresados. | <b>Fecha:</b> 17-06-2022 | <b>Fotografía 4.</b><br><b>Descripción Medio de Prueba:</b> Comprobante de Declaración de RESPEL, existente en la sala de muestreadores, contenido datos del generador "Alto Maipo SPA", de la empresa transportista, tipos y cantidades de residuo ingresados a la planta. | <b>Fecha:</b> 17-06-2022 |

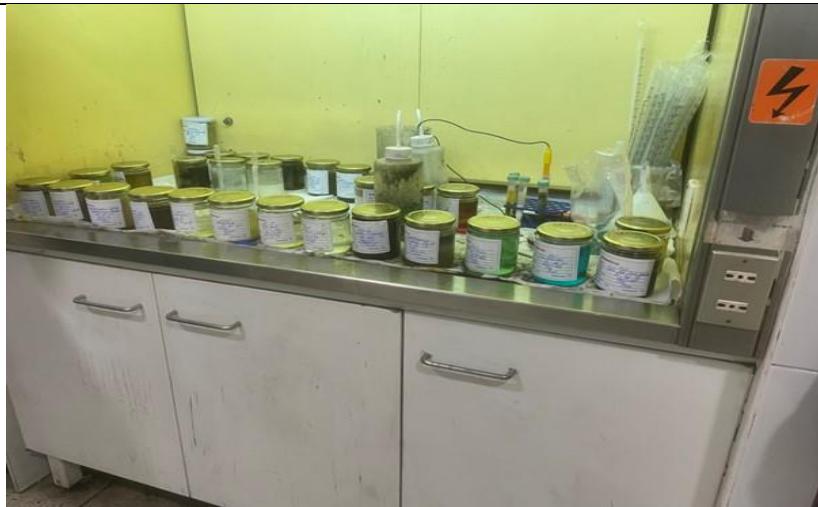
Fotografía 5.

- e. En el laboratorio, la Sra. Nazareth Jiménez (Encargada Laboratorio) señaló que:
  - Allí se realizaban la preparación de las muestras, centrifugación y separación de fases (Fotografía 5).

Descripción Medio de Prueba: Sector de preparación de las muestras.

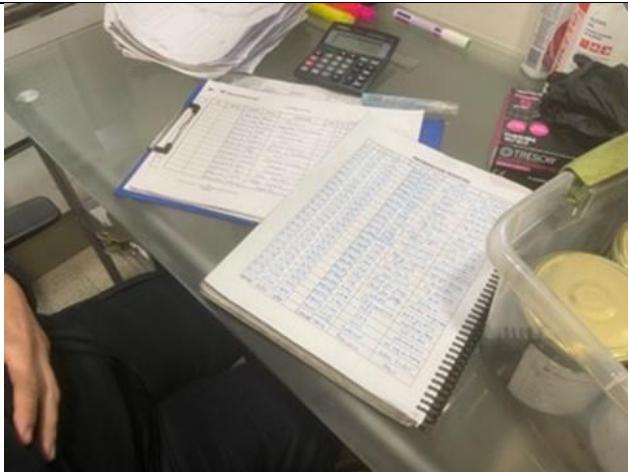
Fotografía 6.

Descripción Medio de Prueba: Libro para registro de las muestras que ingresan al laboratorio

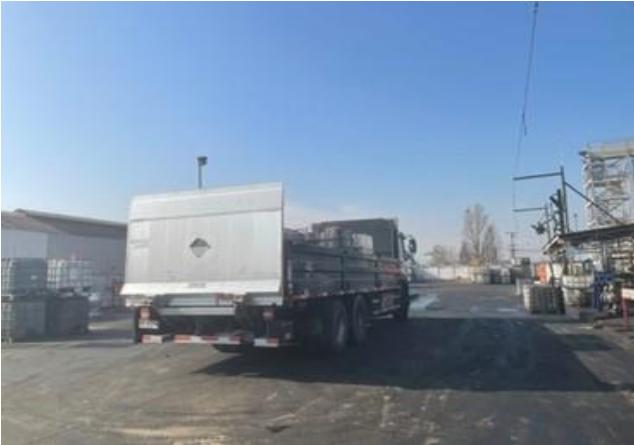
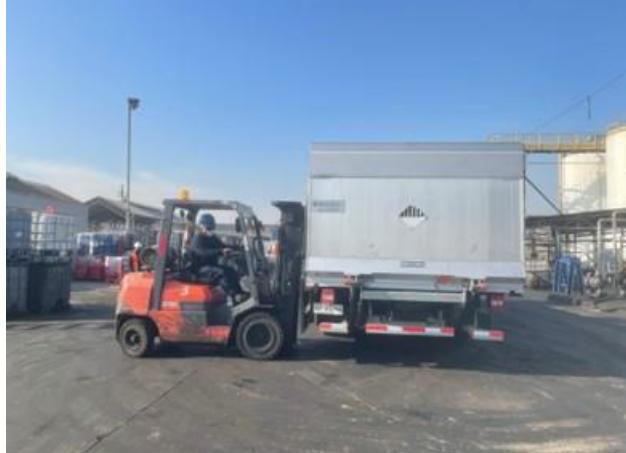
| Registros | | | |
|--|---|---|---|
| <b>Fotografía 8.</b> | <b>Fecha:</b> 17-06-2022 | <b>Fotografía 9.</b> | <b>Fecha:</b> 17-06-2022 |

- Un camión (placa patente RPVS 64) que en su parte posterior contaba con rótulo clase 9, según la NCh2190 y en su cabina señalética de “Transporte de Residuos Peligrosos”. La carga era estanques IBC conteniendo sustancias de características líquidas (Fotografía 8).
- Posteriormente, una grúa horquilla procedió a descargar los IBC (Fotografía 9).
- Un estanque IBC que presentaba una rotura, escurriendo su contenido a la canaleta metálica allí existente (Fotografía 10). Los encargados de la planta señalaron que contenía una mezcla de agua con arcilla y el líquido escurría a la canaleta, que denominaron MDO (Marine Diesel Oil).

| Registros | | | |
|--|---|---|---|
| <b>Descripción Medio de Prueba:</b> Camión patente RPVS 64, con estanques IBC y rótulo clase 9, según la NCh2190 y en la cabina señalética "Transporte de Residuos Peligrosos". | | <b>Descripción Medio de Prueba:</b> Grúa horquilla descargando estanques de IBC del camión patente RPVS 64. | |

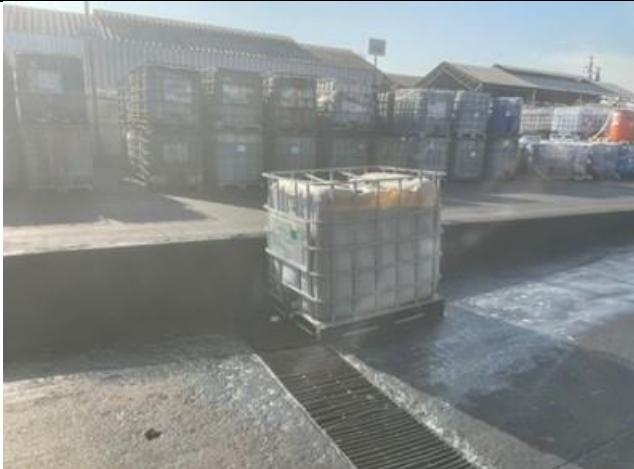
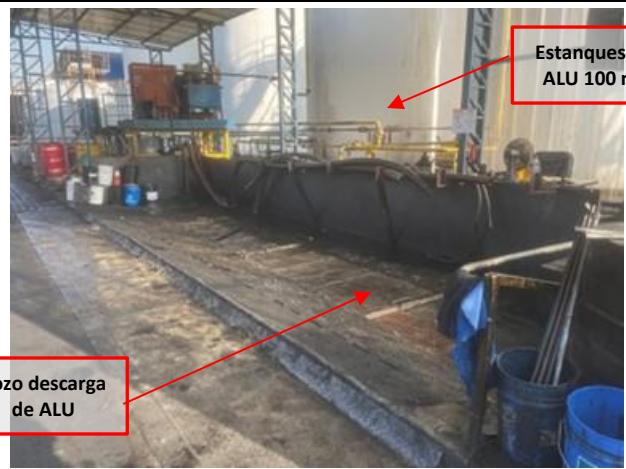
| Registros | | | |
|--|---|---|---|
| <b>Fotografía 10.</b> | <b>Fecha:</b> 17-06-2022 | <b>Fotografía 11.</b> | <b>Fecha:</b> 17-06-2022 |

| Registros | | | |
|--|---|---|---|
| <b>Descripción Medio de Prueba:</b> Estanques IBC, con señalética "Residuos a Derivación", en sector aledaño a muro medianero. IBC con rotura y escurriendo a una canaleta metálica. | | <b>Descripción Medio de Prueba:</b> Pozo para descarga de ALU, contiguo a los 4 estanques de ALU de 100 m³ c/u. | |

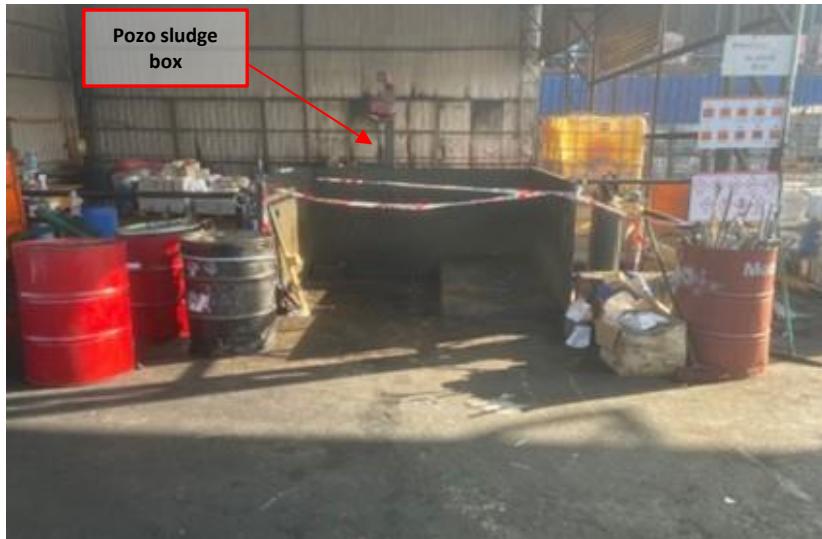
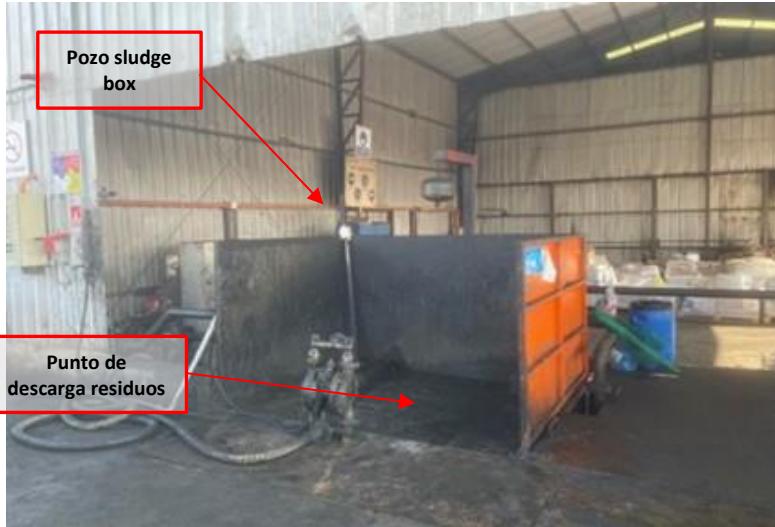
**Fotografía 12.**

- d. En el límite sur oriente de la propiedad, se constató la existencia del sector identificado como “sludge box”, consistente en pozo y 2 dos cajones de descarga, rodeados en 3 de sus costados con un pequeño muro metálico, quedando abierto un costado para la descarga de residuos. Uno estaba rodeado con cinta peligro y en su interior había maderas y una pala (Fotografía 12). Al costado del otro pozo se observó la presencia de 2 tambores de color rojo y 1 gris vacíos y sin rotulo que dé cuenta del contenido que tuvieron (Fotografía 13). Juan Carlos López señaló que el sludge box o caja de líquidos corresponde a un pozo para procesar todos los residuos con alto poder calorífico, del orden de 4.000 a 6.000. Son residuos con agua y el producto alternativo obtenido es enviado a la cementera Melón, la cual exige que cumpla con ciertos parámetros respecto a contenido de halógenos agua y poder calorífico. Al lugar llegan aguas complejas, que no se tratan en el DAF. Complemento indicando que, los residuos que se agregan acá son tintas y resinas minerales que van a CAL, todo agente con 50% de agua.

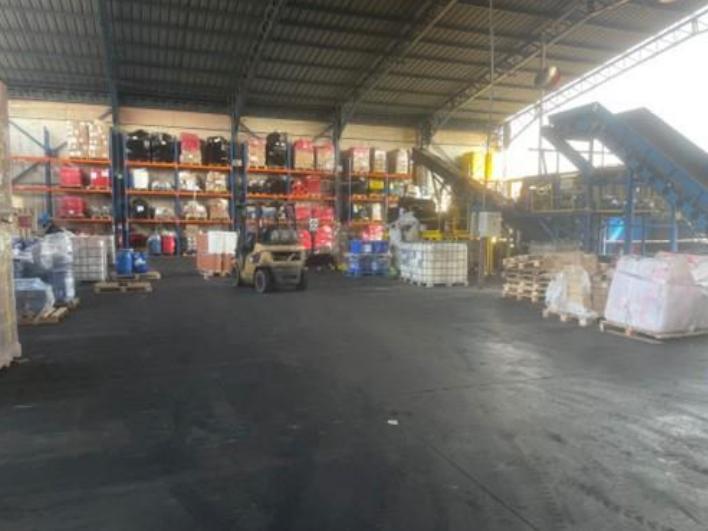
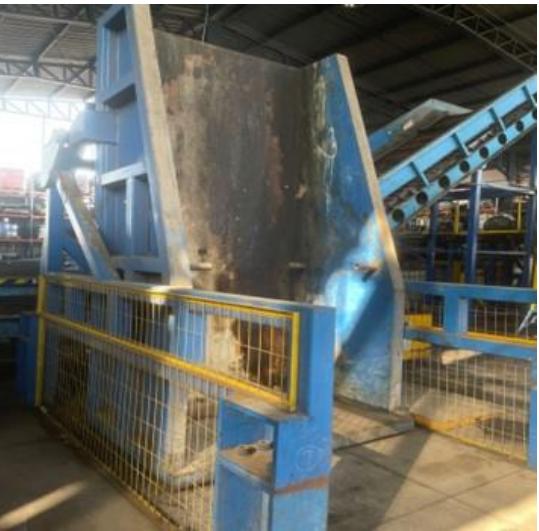
| Registros | | | |
|---|---|---|--|
| <b>Fotografía 14.</b> <span style="float: right;">Fecha: 17-06-2022</span> | | <b>Fotografía 15.</b> <span style="float: right;">Fecha: 17-06-2022</span> | |

| Registros | | | |
|---|---|---|--|
| <b>Descripción Medio de Prueba:</b> Interior del galpón de sólidos, con estantería metálica para almacenar residuos y máquina de trituración de residuos sólidos sin funcionar. | | <b>Descripción Medio de Prueba:</b> Vista del contenedor de volteo y correa transportadora de residuos de la máquina trituradora. | |

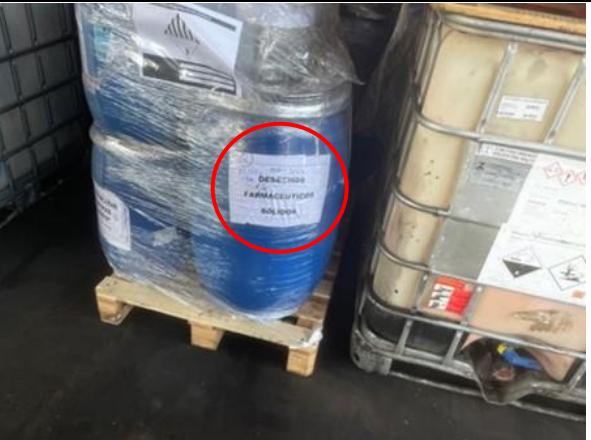
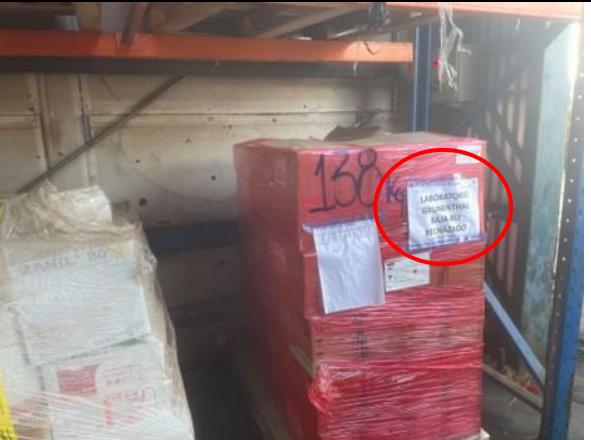
| Registros | | | |
|---|---|---|--|
| <b>Fotografía 16.</b> <span style="float: right;">Fecha: 17-06-2022</span> | <b>Descripción Medio de Prueba:</b> Bidones azules de plástico de 220 lt aprox., etiquetados como "Desechos farmacéuticos sólidos" clase 9, según la NCh2190. | <b>Fotografía 17.</b> <span style="float: right;">Fecha: 17-06-2022</span> | <b>Descripción Medio de Prueba:</b> Cajas de cartón etiquetadas como residuos laboratorio dados de baja, rotuladas como clase 9, según la NCh2190. |

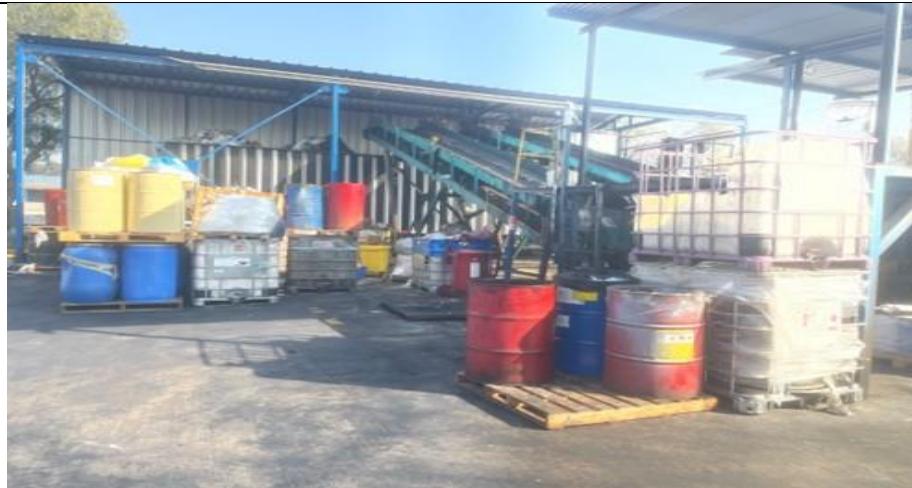
Fotografía 18.

**Descripción Medio de Prueba:** Panorámica de la estructura metálica, compuesta por un sector de carguío (buzón) y dos cintas transportadoras, emplazada en el límite sur poniente del predio.

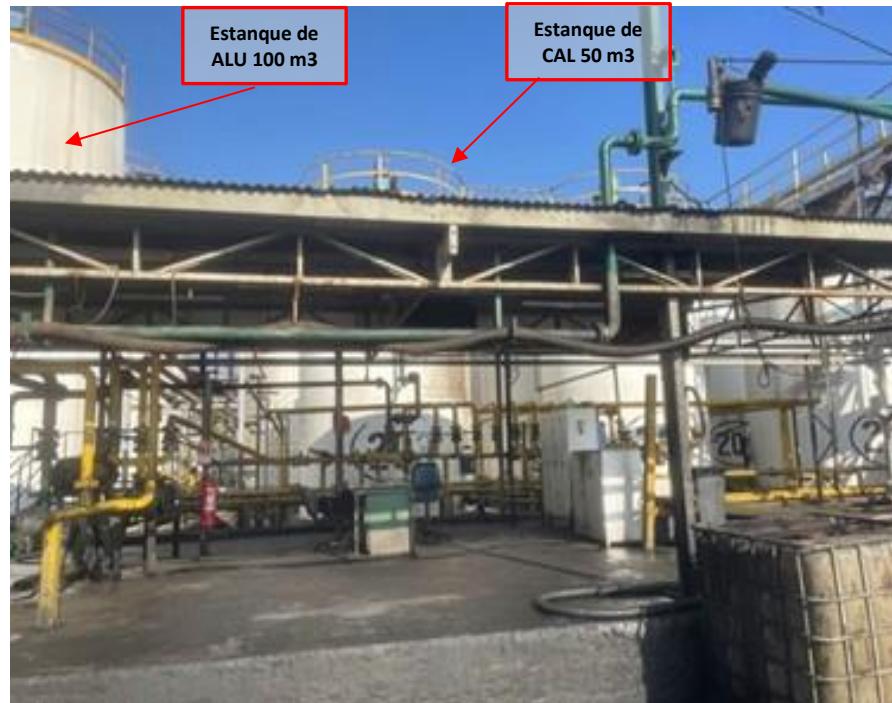
Fotografía 21.

- a. Durante la inspección ambiental del día 17-06-2022, contiguo a la zona de carga y descarga, se observó la presencia de estanques al interior de pretil de contención (Fotografía 21 y 22). Juan Carlos López señaló que los estanques almacenaban CAL y MDO, existiendo 9 estanques de 50 m<sup>3</sup> c/u para preparación mezcla de CAL y 4 estanques de 100 m<sup>3</sup> c/u de Aceite Lubricante Usado (ALU) (Figura 2).

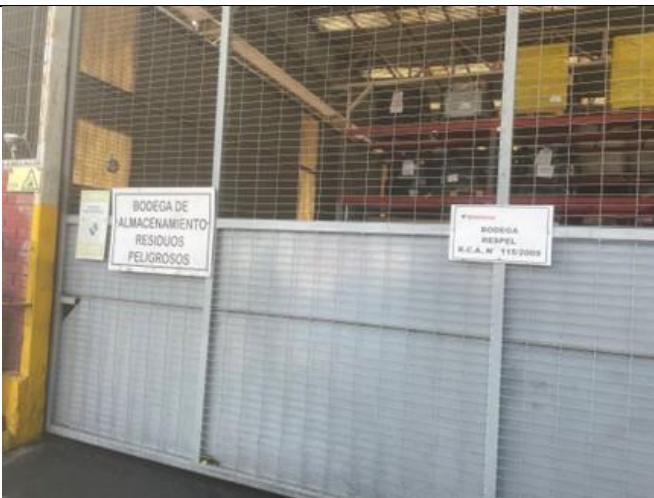
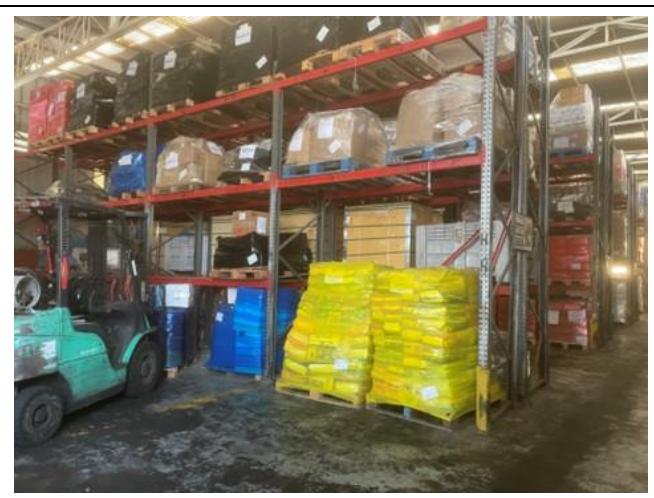
| Registros | | | |
|---|---|---|---|
| <b>Fotografía 23.</b> | <b>Fecha:</b> 17-06-2022 | <b>Fotografía 24.</b> | <b>Fecha:</b> 17-06-2022 |

- a. Durante la inspección ambiental del día 17-06-2022, se constató que la bodega de almacenamiento de RESPEL contaba con 2 accesos, observándose en uno de ellos la señalética “BODEGA DE ALMACENAMIENTO DE RESIDUOS PELIGROSOS” (Fotografía 23). En este lugar se sumó a la inspección el Sr. Pedro Aliste (Encargado Bodega RESPEL) quien, sobre los tipos de residuos que se almacenan en el lugar señaló que eran del tipo corrosivos, fármacos, baterías y no peligrosos. Entre los no peligrosos, se señaló que se encontraban ropa de descarte, observándose productos con logo de la empresa PREUNIC, mayonesa mermas de “multitrade”, alimentos a granel, que se señaló eran orgánicos para ser destinado a la planta de compostaje de la empresa ARMONY.

- b. Al interior de la bodega se constató que:
  - Los residuos son almacenados en estantería metálica, sobre pallets de madera (Fotografía 24), existiendo identificación de sectores (zonas). En la zona 1 y zona 2 se verificó señalética de ácidos y corrosivo, con rótulo clase 8, según la NCh2190 (Fotografía 25); en zona 6 se observó señalética de producto terminado, fármacos fuera de especificación y agroquímicos vencidos, envases de agroquímicos y residuos de la preservación de madera, con rótulo clase 9, según la NCh2190; en zona 5 se observó señalética de productos terminados y fármacos, con rótulo clase 9, según la NCh2190 (Fotografía 26).

| Registros | | | |
|---|---|---|---|
| <b>Descripción Medio de Prueba:</b> Uno de los accesos a la bodega de almacenamiento de RESPEL, con señalética "BODEGA DE ALMACENAMIENTO DE RESIDUOS PELIGROSOS". | | <b>Descripción Medio de Prueba:</b> Almacenamiento de residuos en estantería metálica, sobre pallets de madera. | |

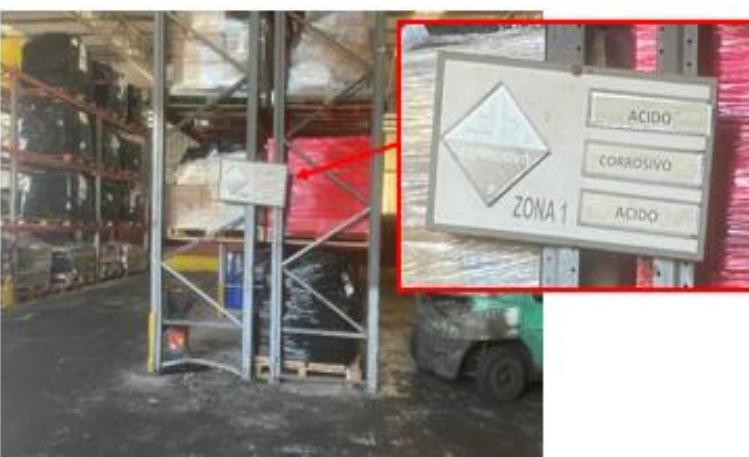
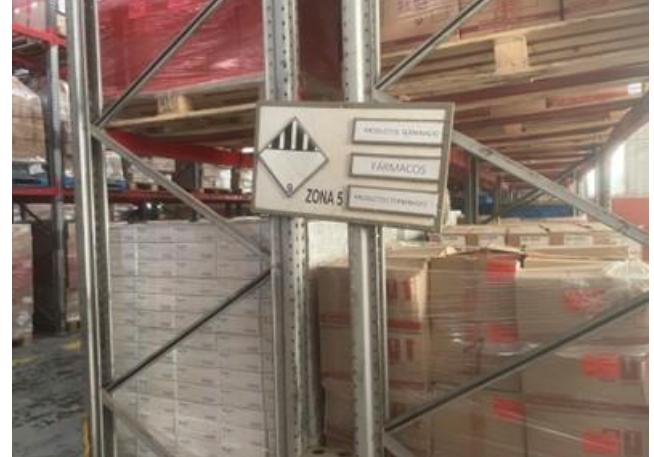
| Registros | | | |
|---|---|---|---|
| <b>Fotografía 25.</b> | <b>Fecha:</b> 17-06-2022 | <b>Fotografía 26.</b> | <b>Fecha:</b> 17-06-2022 |

| Registros | | | |
|---|---|---|---|
| <b>Descripción Medio de Prueba:</b> Almacenamiento en zona 1 con señalética de ácidos y corrosivo, con rótulo clase 8, según la NCh2190. | | <b>Descripción Medio de Prueba:</b> Almacenamiento en zona 5 con señalética de productos terminados y fármacos, con rótulo clase 9, según la NCh2190. | |

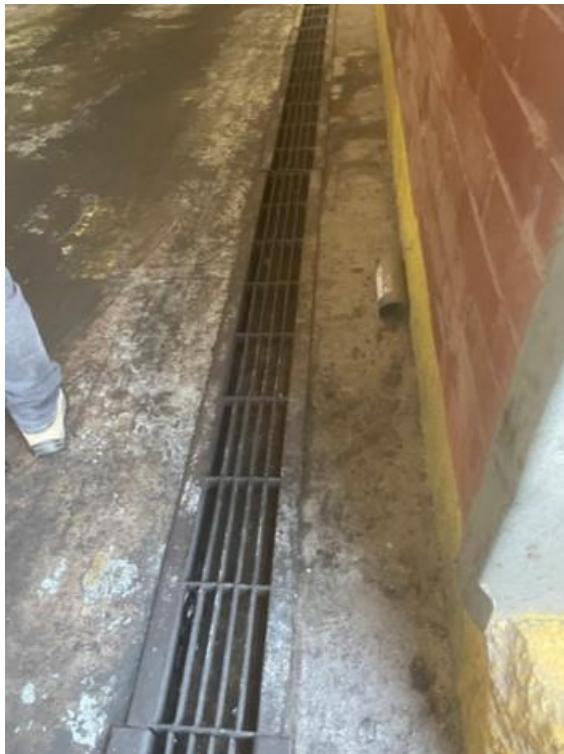
Fotografía 27.

**Descripción Medio de Prueba:** Canaleta para contener derrames, existente al interior de bodega RESPEL.

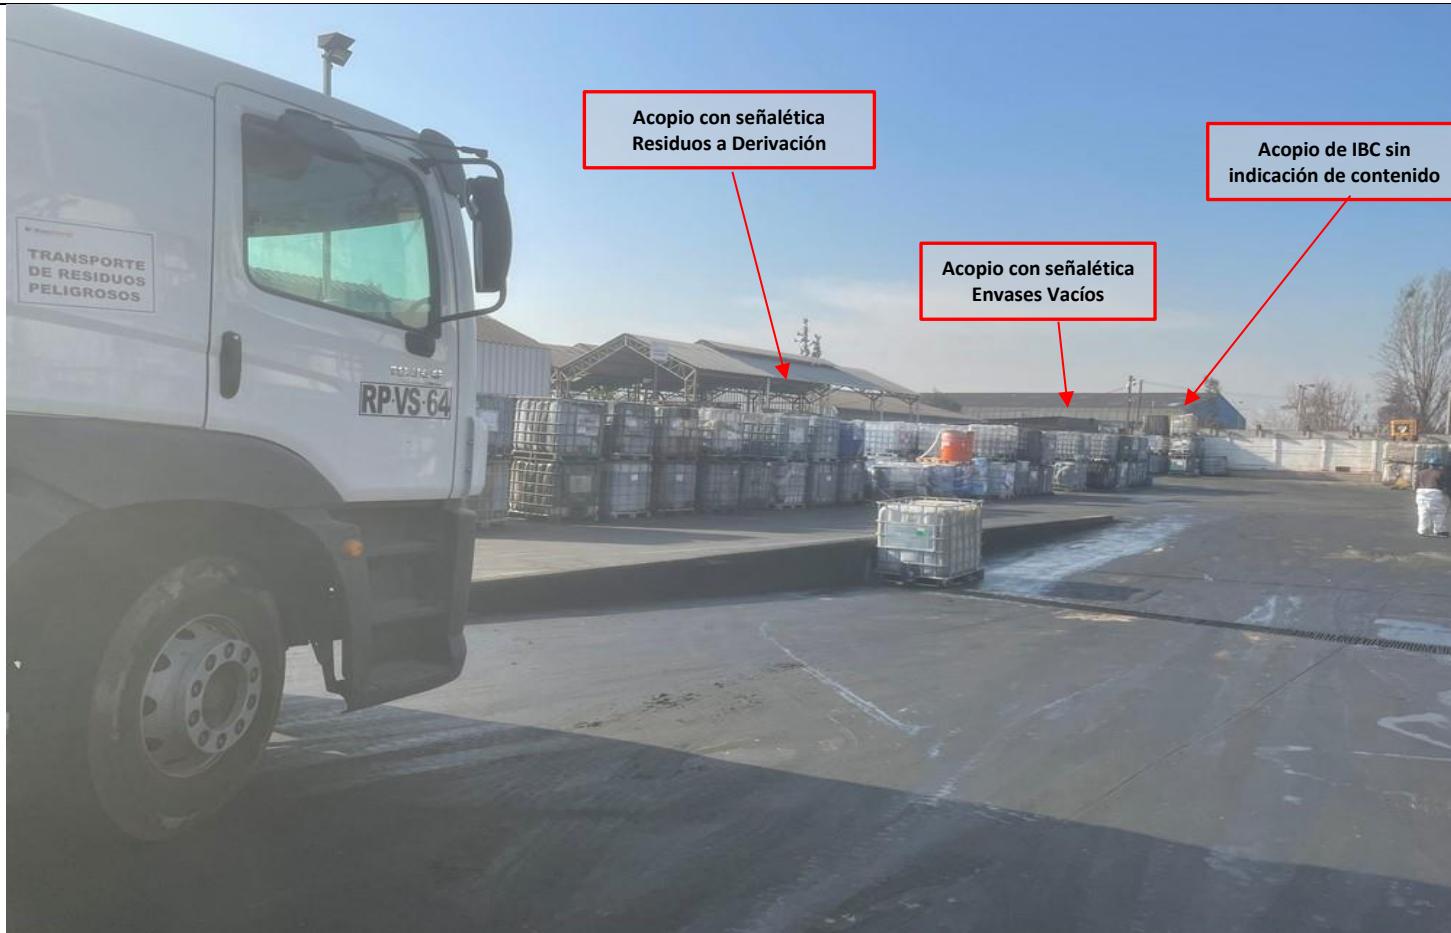
Fotografía 29.

- Un sector con señalética de “Residuos a Derivación” existen estanques de IBC acopiados en dos niveles, así como también pallets con tambores de aproximadamente 220 lt, de color rojo en un primer nivel y sobre estos pallets con tambores de color azul. En el mismo límite, a la altura de los estanques de ALU, se observó varios IBC acopiados en dos niveles, junto a señalética de “Envases Vacíos” (Fotografías 29, 30 y 31).

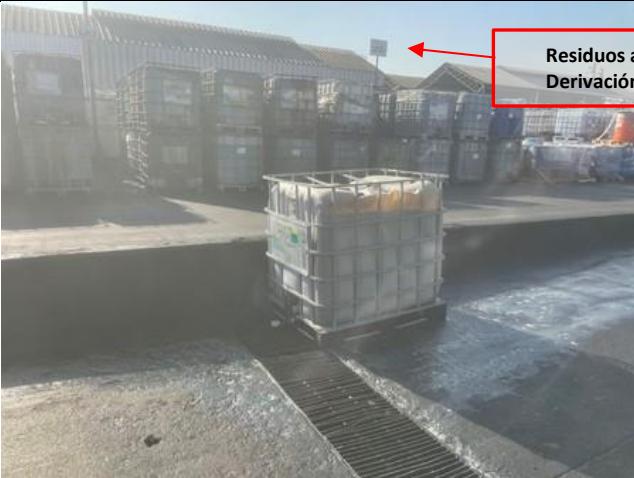
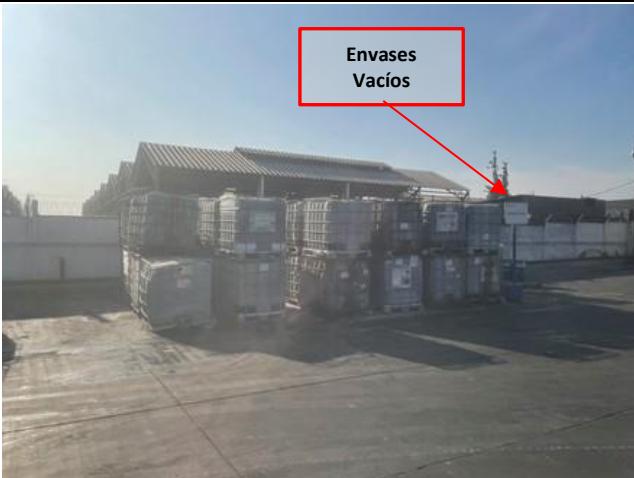
| Registros | | | |
|--|---|--|---|
| <b>Fotografía 30.</b> | <b>Fecha:</b> 17-06-2022 | <b>Fotografía 31.</b> | <b>Fecha:</b> 17-06-2022 |

| Registros | | | |
|--|---|--|---|
| <b>Descripción Medio de Prueba:</b> Límite norte con acopio de estanques IBC, con señalética "Residuos a Derivación", en sector aledaño a muro medianero. | | <b>Descripción Medio de Prueba:</b> Límite norte con acopio de estanques de IBC acopiadados en dos niveles, junto a señalética de "Envases Vacíos". | |

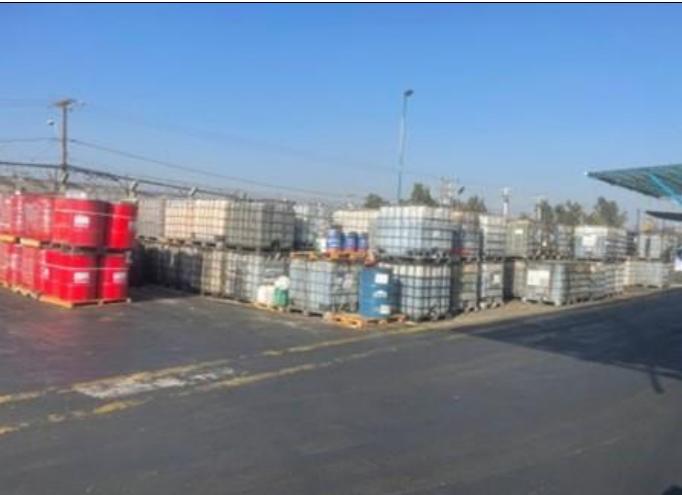
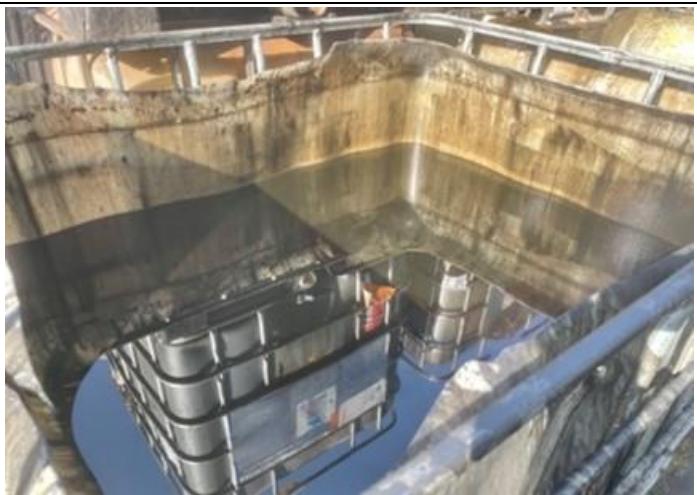
| Registros | | | |
|--|---|--|---|
| <b>Fotografía 32.</b> | <b>Fecha:</b> 17-06-2022 | <b>Fotografía 33.</b> | <b>Fecha:</b> 17-06-2022 |

| Registros | | | |
|--|---|--|---|
| <b>Descripción Medio de Prueba:</b> Pallets con tambores rojos de 220 lt aprox., con rotulo RESPEL, aceite usado, clase 9 según la NCh2190 e IBC en dos niveles. | | <b>Descripción Medio de Prueba:</b> Estanque IBC abiertos en su cara superior, con líquido de características oleosas, de coloración entre café y negro. | |

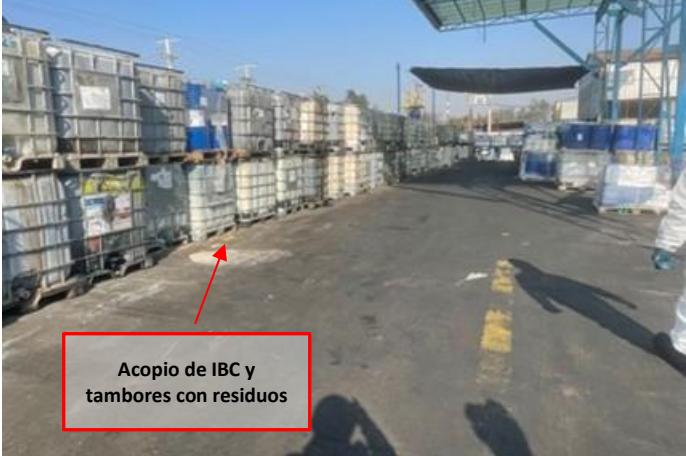
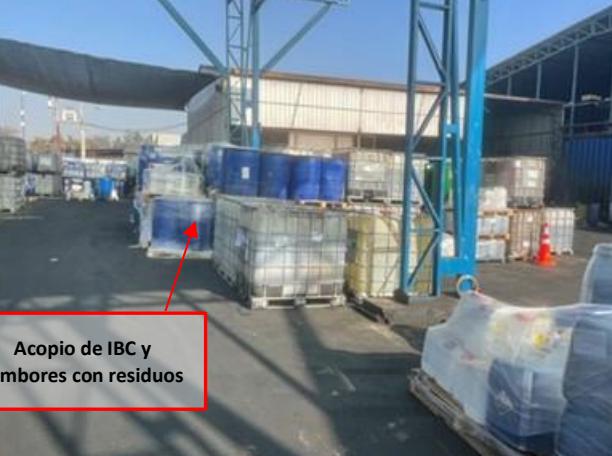
| Registros | | | |
|---|---|---|---|
| <b>Fotografía 34.</b> | <b>Fecha:</b> 17-06-2022 | <b>Fotografía 35.</b> | <b>Fecha:</b> 17-06-2022 |

| Registros | | | |
|---|---|---|---|
| <b>Descripción Medio de Prueba:</b> Acopio de Estanque IBC y tambores azules en límite oriente a la intemperie, para luego ser volteados a pozos de Sludge box (sector [3] en la Figura 3). | | <b>Descripción Medio de Prueba:</b> Acopio de Estanque IBC y tambores azules bajo techo, en sector contiguo al pozo de Sludge box (sector [2] en la Figura 3). | |

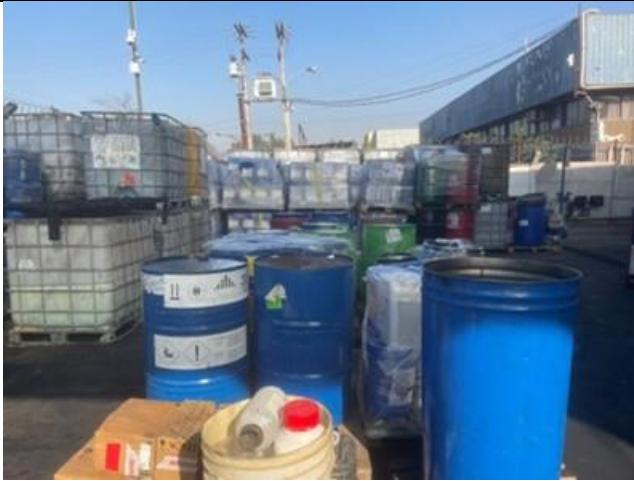
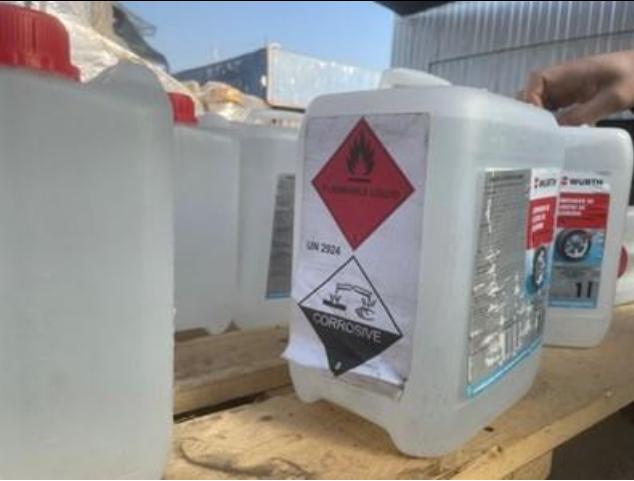
| Registros | | | |
|---|---|---|---|
| <b>Fotografía 36.</b> | <b>Fecha:</b> 17-06-2022 | <b>Fotografía 37.</b> | <b>Fecha:</b> 17-06-2022 |

- Sobre un pallet se observó la presencia de bidones de 20 lt aprox., identificado “limpiador de llantas de aluminio”, con rótulo de corrosivo y líquido inflamable, clase 8 y clase 3, según la NCh2190 y número UN 2924 (Fotografía 37).

| Registros | | | |
|---|---|---|---|
| <b>Descripción Medio de Prueba:</b> Estanques IBC algunos sin rotulo de contenido y lo que tenían eran el rombo rojo de inflamable, clase 3 y otros con la clase 9, según la NCh2190. | | <b>Descripción Medio de Prueba:</b> bidones de 20 lt aprox., "limpiador de llantas de aluminio", con rótulo de corrosivo y líquido inflamable, clase 8 y clase 3, según la NCh2190 y UN 2924. | |

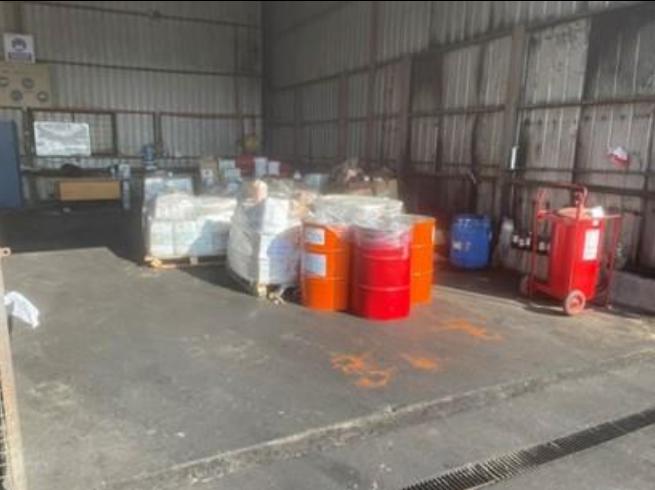
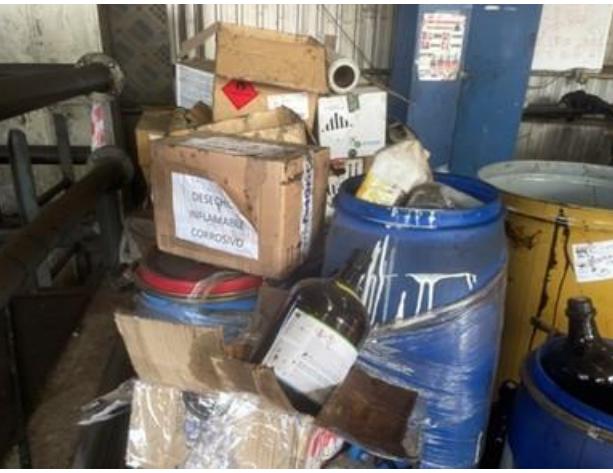
| Registros | | | |
|--|---|---|---|
| <b>Fotografía 38.</b> | <b>Fecha:</b> 17-06-2022 | <b>Fotografía 39.</b> | <b>Fecha:</b> 17-06-2022 |

- Sobre un pallet se observó bidones de plástico de 220 lt aprox., de color azul y rodeados por film plástico, etiquetados como “desecho de productos farmacéuticos” y con rótulo de venenoso; cajas etiquetadas como “desecho inflamable corrosivo”; cajas rotuladas como clase 9, según la NCh2190; tambores plásticos pequeños al interior de caja de cartón y con residuos de resina solidificada (Fotografía 39).

| Registros | | | |
|--|---|---|---|
| <b>Descripción Medio de Prueba:</b> Interior del galpón de sludge box, con acopio de distintas sustancias al interior de diversos envases. | | <b>Descripción Medio de Prueba:</b> Detalle de los tipos de residuos ubicados al interior del galpón de sludge box. | |

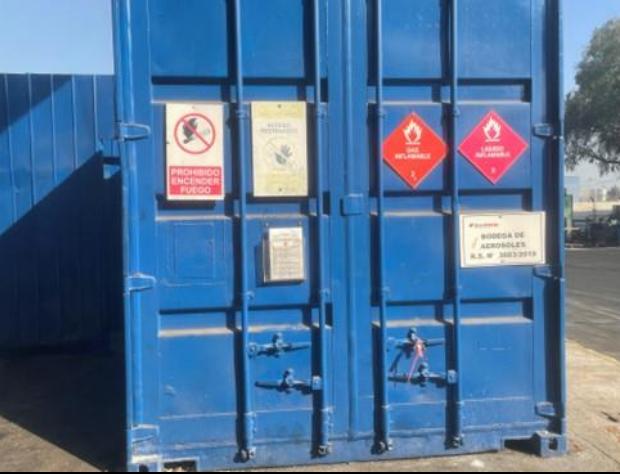
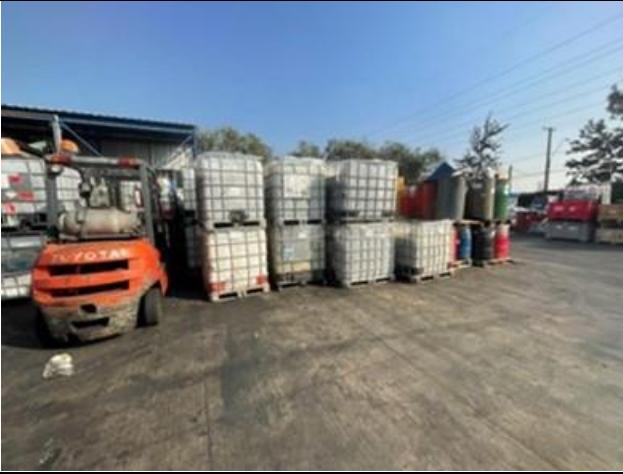
| Registros | | | |
|--|---|---|---|
| <b>Fotografía 40.</b> | <b>Fecha:</b> 17-06-2022 | <b>Fotografía 41.</b> | <b>Fecha:</b> 17-06-2022 |

| Registros | | | |
|--|---|---|---|
| <b>Descripción Medio de Prueba:</b> Contenedor marítimo con señalética "BODEGA DE AEROSOLES" R.S. N°3603/2019, con rótulo clase 2 y clase 3, según la NCh2190. | | <b>Descripción Medio de Prueba:</b> Almacenamiento de residuos (tambos plásticos y metálicos de colores rojo, azul y amarillo de 220 lt aprox., en pallets de madera y estanques IBC. | |

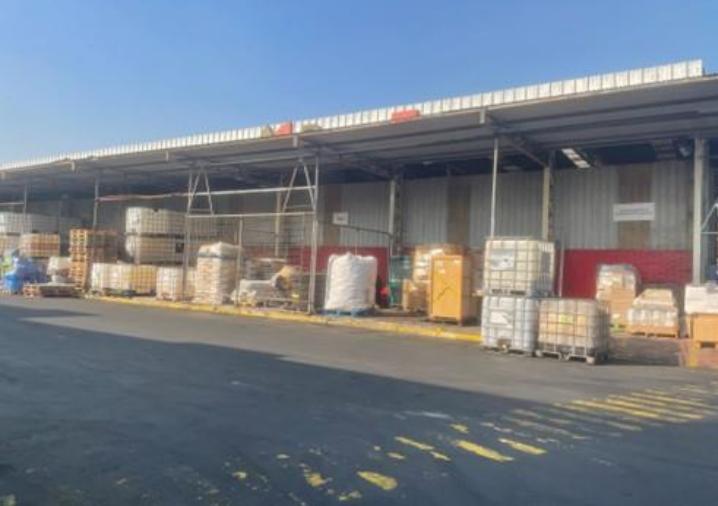
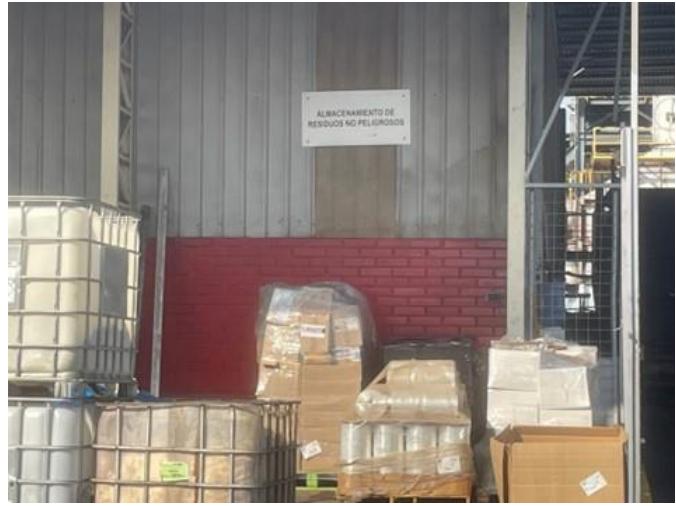
| Registros | | | |
|--|---|---|---|
| <b>Fotografía 42.</b> | <b>Fecha:</b> 17-06-2022 | <b>Fotografía 43.</b> | <b>Fecha:</b> 17-06-2022 |

| Registros | | | |
|--|---|---|---|
| <b>Descripción Medio de Prueba:</b> Estructura metálica sobre la vereda, habilitada para distintos almacenamientos, adosada al muro poniente de la bodega de RESPEL. | | <b>Descripción Medio de Prueba:</b> Sector de “Almacenamiento de Residuos No Peligrosos”, abierto, observándose cajas de cartón, rollos de film plásticos. | |

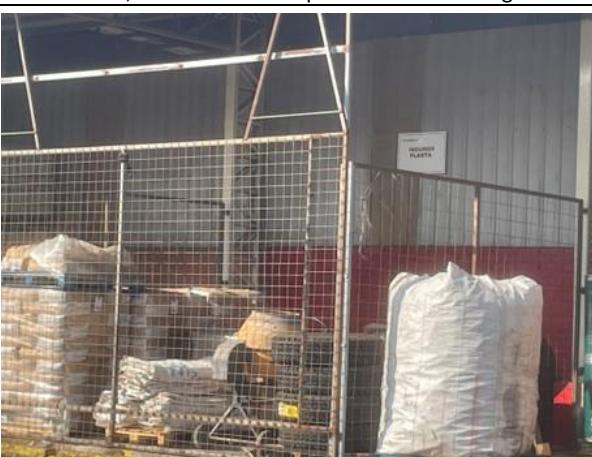
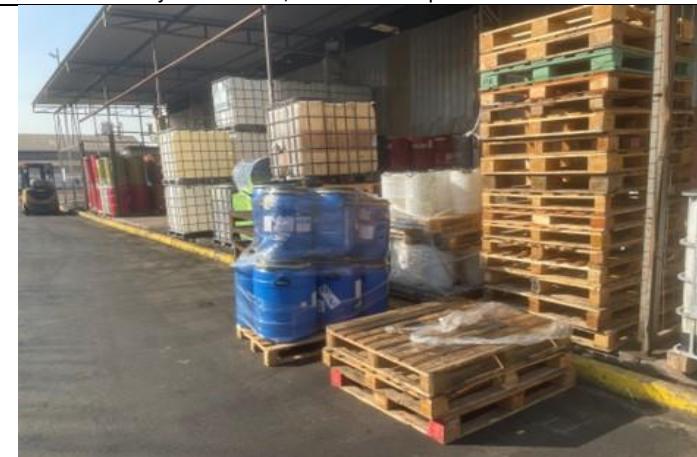
| Registros | | | |
|--|---|---|---|
| <b>Fotografía 44.</b> | <b>Fecha:</b> 17-06-2022 | <b>Fotografía 45.</b> | <b>Fecha:</b> 17-06-2022 |

| Registros | | | |
|--|---|---|---|
| <b>Descripción Medio de Prueba:</b> Sector “Insumos Planta”, cerrado en su cara frontal, observándose neumáticos, sacos y una máquina hormigonera. | | <b>Descripción Medio de Prueba:</b> Almacenamiento de IBC vacíos, pallets de madera. En la calle se ve pallets de madera y tambores de color azul Al fondo “Bodega de Envases Lavados”. | |

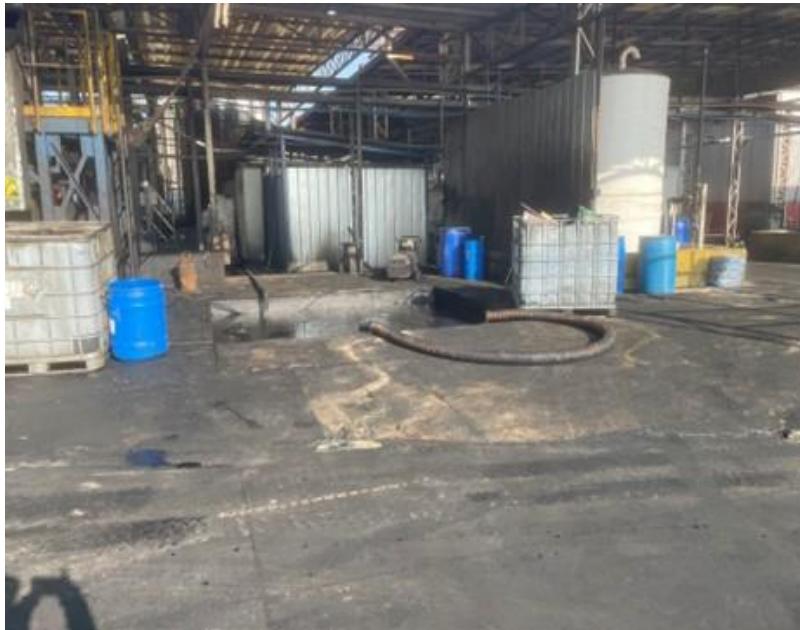
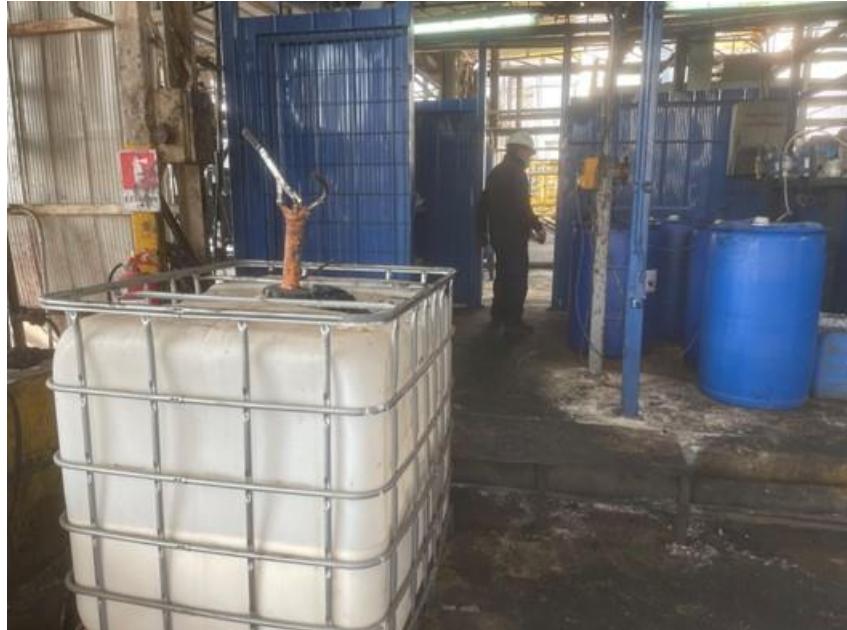
**Fotografía 46.**

| <b>Hecho (s):</b><br>a. Durante la actividad de inspección del día 17-06-2022, contiguo al sector de estanques se observó el tratamiento de RILES (Figura 2 y Figura 6), verificándose que consiste en un sistema DAF (Fotografía 46 y 47). Juan Carlos López informó que el sistema realiza una separación físico-química utilizando cloruro férrico, policloruro de aluminio y soda caustica. Respecto al descarte, éste contiene borras con hidrocarburos, cuyo destino final se realiza en la empresa ECOBIOBIO, siendo transportados por una empresa de un tercero.<br>b. Mediante acta de inspección de fecha 17-06-2022 (Anexo1) se solicitó al titular adjuntar: <ul style="list-style-type: none"><li>- Adjuntar layout actualizado y explicativo del sistema de manejo de los RILES generados (puntos de generación, captaciones, lugares de acumulación, entre otros) indicando descargas fuera de la instalación y/o recirculación, en aquellos casos que esto ocurra.</li><li>- Layout actualizado y explicativo del sistema de abatimiento de los contaminantes gaseosos o residuos sólidos generados por los procesos señalados y destinos finales en los casos que se derivan a tales lugares.</li></ul><br>c. Del examen de información (ID1), en base al documento “LAYOUT DE PROCESOS BRAVO ENERGY”(Ver Anexo 2), respecto al Sistema de Neutralización Y Depuración de Riles, el titular informó que: <ul style="list-style-type: none"><li>- <i>“El sistema cuenta con cinco estanques de almacenamiento, un pozo de recepción de RIL crudo de 30 m<sup>3</sup> [2], dos estanques de almacenamiento de RIL crudo A y B de 50 m<sup>3</sup> cada uno y 2 estanque receptores de RIL tratado 210 de 50 m<sup>3</sup> y 212 de 15 m<sup>3</sup> de capacidad.</i></li><li>- <i>El agua es recepcionada a granel en camiones del tipo cisterna, las que son descargadas en el pozo de 30 m<sup>3</sup> [2], que tiene como función almacenar las aguas a tratar, así como también la de separar sólidos sedimentables. Posteriormente el agua a tratar es enviada a los estanques A y B de almacenamiento para ser acumuladas (capacidad máxima de 100 m<sup>3</sup>) [3]. Posteriormente de los estanques A o B el RIL es enviado a Planta de Flotación para su tratamiento [4], donde se adiciona coagulante como cloruro férrico o policloruro de aluminio, soda y un floculante. De la planta de Flotación se obtiene un ril procesado que va a estanque 210 o 212 y una corriente de lodo acuoso que va a un pozo de recepción [5], donde se separa el lodo del líquido mediante una rejilla, el lodo es retirado en contenedor tipo IBC y es enviado posteriormente a un relleno de seguridad. La fracción líquida es retornada a estanques A o B. La planta de Flotación cuenta con una recirculación desde el estanque 210 a Planta de Flotación. El sedimentable del pozo de descarga [1], se vacía en frecuencias que oscilan entre uno a dos meses. El lodo retirado desde el pozo es enviado a relleno de seguridad”.</i></li></ul> | |

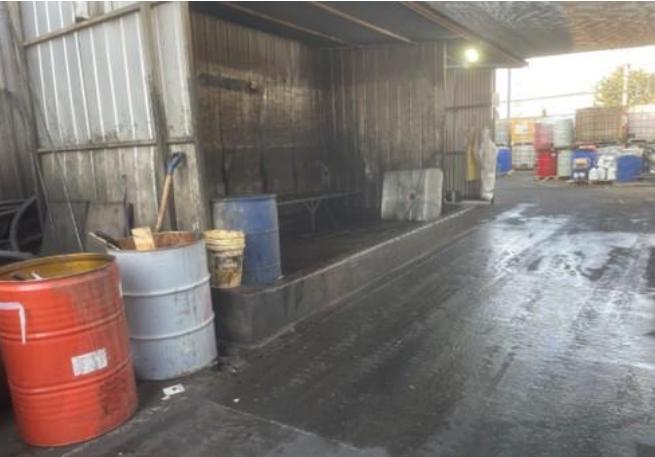
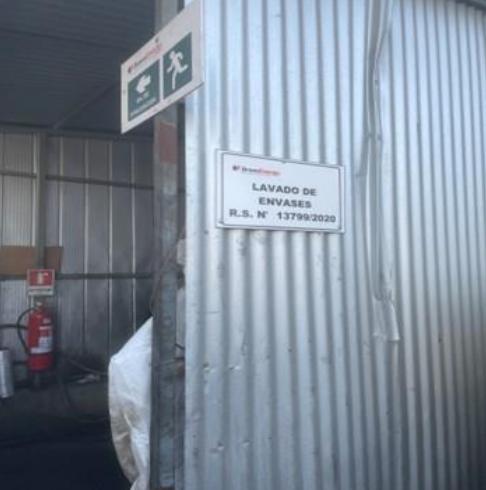
| Registros | | | | |
|--|---|---|---|--|
| <b>Fotografía 48.</b> | <b>Fecha:</b> 17-06-2022 | <b>Fotografía 49.</b> | <b>Fecha:</b> 17-06-2022 | |

| <p>f. Durante la actividad de inspección del día 17-06-2022, en un sector contiguo al galpón de sólidos, límite sur de la propiedad, se constató estructura metálica con señalética “LAVADO DE ENVASES” (Fotografías 48 y 49). La estructura se encuentra dotada de pretil de contención, en cuyo interior se observan elementos de limpieza (banquillo metálico, manguera flexible, escobillón barre aguas y piletas de desagüe). En un costado se observó IBC sobre pallet de madera, etiquetado como “Detergente alcalino” para lavado de envases y rotulado como corrosivo, clase 8 según la NCh2190 (Fotografía 50). En su interior se observó líquido de color azul y sobrenadando en éste residuos de coloración oscura.</p> <p>a. Contiguo al muro perimetral, límite sur de la planta, se constató almacenamiento de tambores metálicos de 220 lt aprox., de colores rojo, azul, amarillo, blanco y verde, sin contenido en su interior y con evidencias de haber sido lavados (Fotografía 51). Raúl Fuentes informó que los tambores son los recuperados del volteo de sólidos, las aguas de lavado son descargadas a 2 pozo y las aguas con hidrocarburos son enviadas a un estanque de almacenamiento para su posterior procesamiento en la planta. Sobre el estanque cilíndrico de color gris, ubicado sobre estructura metálica, contiguo a pozo de descarga, Raúl Fuentes indicó que contenía agua.</p> <p>b. Del examen de información, en base a las autorizaciones sanitarias emitidas por la SEREMI de Salud R.M. (Anexo 2), se pudo verificar que el titular cuenta Res. Exenta N°14799 del 09-12-2020, mediante la cual se autorizó la actividad de <b>LAVADO DE ENVASES QUE CONTUVIERON RESIDUOS PELIGROSOS, generados por la propia actividad</b>, del tipo ENVASES IBC Y TAMBORES METÁLICOS O PLÁSTICOS, ABIERTOS Y CERRADOS. A través de la Res. Exenta N°14799, numeral 2º descripción de la actividad, la autoridad sanitaria dejó establecido que el lavado de envases considera las siguientes etapas: <b>i) Recepción de envases</b>, que considera una zona 1 de almacenamiento transitorio de los envases que serán lavados; <b>ii) Lavado de envases</b>, que considera el traslado de los envases de la zona 1 hasta el área de lavado, utilizando hidrolavadora y detergente alcalino; <b>iii) Almacenamiento de envases ya lavados</b>, considera el almacenamiento transitorio en la zona 2, para los envases ya lavados. Luego en la Bodega de Envases, se almacenan los envases que ya están lavados hasta su despacho; <b>iv) Control de Calidad</b>, que considera un análisis en laboratorio de las aguas de lavado de envases una vez a la semana, considerando pH, agua sedimento y determinación de fase oleosa. En caso que algún resultado sea No aceptable, se volverá a lavar los lotes de envases.</p> <p>c. A través de punto 5º se indicó que “<i>La Bodega de envases con una superficie total de 141,80 m<sup>2</sup>, y 5 m de alto, cuenta con piso sólido impermeable y no poroso, su estructura en perfiles metálicos y planchas de zincalum. Dividida en 5 zonas con separaciones de malla tipo Acma</i>”.</p> <p>d. A través de punto 8º de la Res. Exenta N°14799 del 09-12-2020, la autoridad sanitaria dejó establecido que, “<i>los residuos industriales líquidos generados durante la operación de lavado, deberán ser descargados en la planta de tratamiento de Riles con que cuenta la empresa, la que se encuentra autorizada mediante Decreto N°95 del 05 de abril de 2001, emitido por el Ministerio Secretaría General de la Presidencia. El efluente descargado al alcantarillado debe dar cumplimiento a lo indicado en el D.S. N°609/98 “Norma de emisión de para la regularización de Contaminantes asociados a las descargas de residuos industriales a sistema de alcantarillado”, del Ministerio de Obras Públicas</i>”.</p> | |

| Registros | | | | |
|--|---|---|---|--|
| <b>Descripción Medio de Prueba:</b> Estructura metálica sobre la vereda, habilitada para distintos almacenamientos, adosada al muro poniente de la bodega de RESPEL. | | <b>Descripción Medio de Prueba:</b> Sector de “Almacenamiento de Residuos No Peligrosos”, abierto, observándose cajas de cartón, rollos de film plásticos. | | |

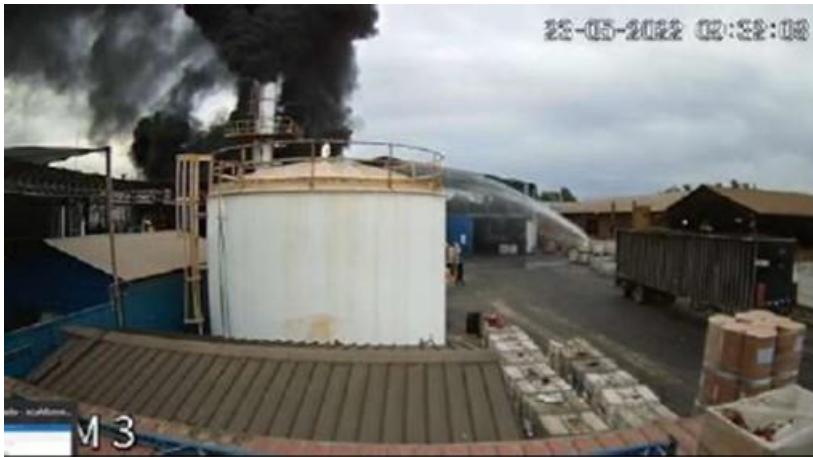
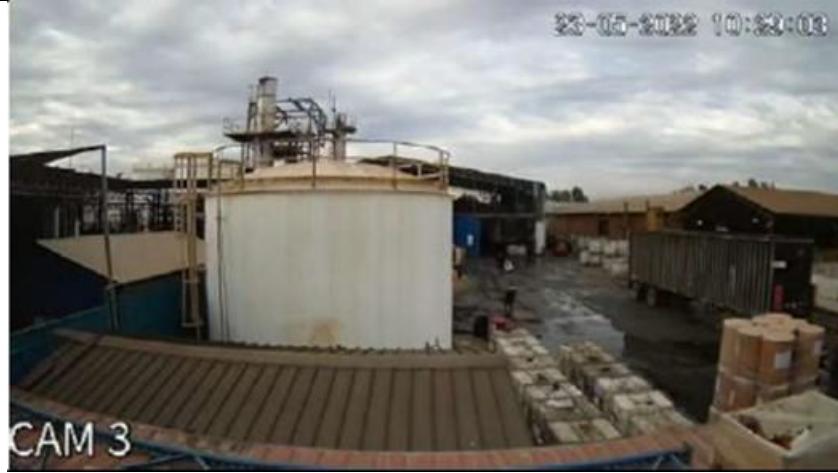
| Registros | | | |
|--|---|--|---|
| <b>Fotografía 54.</b> | <b>Fecha:</b> 23-05-2022 | <b>Fotografía 55.</b> | <b>Fecha:</b> 23-05-2022 |

| Registros | | | |
|--|---|--|---|
| <b>Descripción Medio de Prueba:</b> Fotografía del titular que muestra el inicio del control de la emergencia. | | <b>Descripción Medio de Prueba:</b> Fotografía del titular que muestra la finalización de la emergencia.”. | |
