INFORME TÉCNICO DE FISCALIZACIÓN AMBIENTAL

UF PLANTA CELCO VALDIVIA

DFZ-2022-1904-XIV-RCA

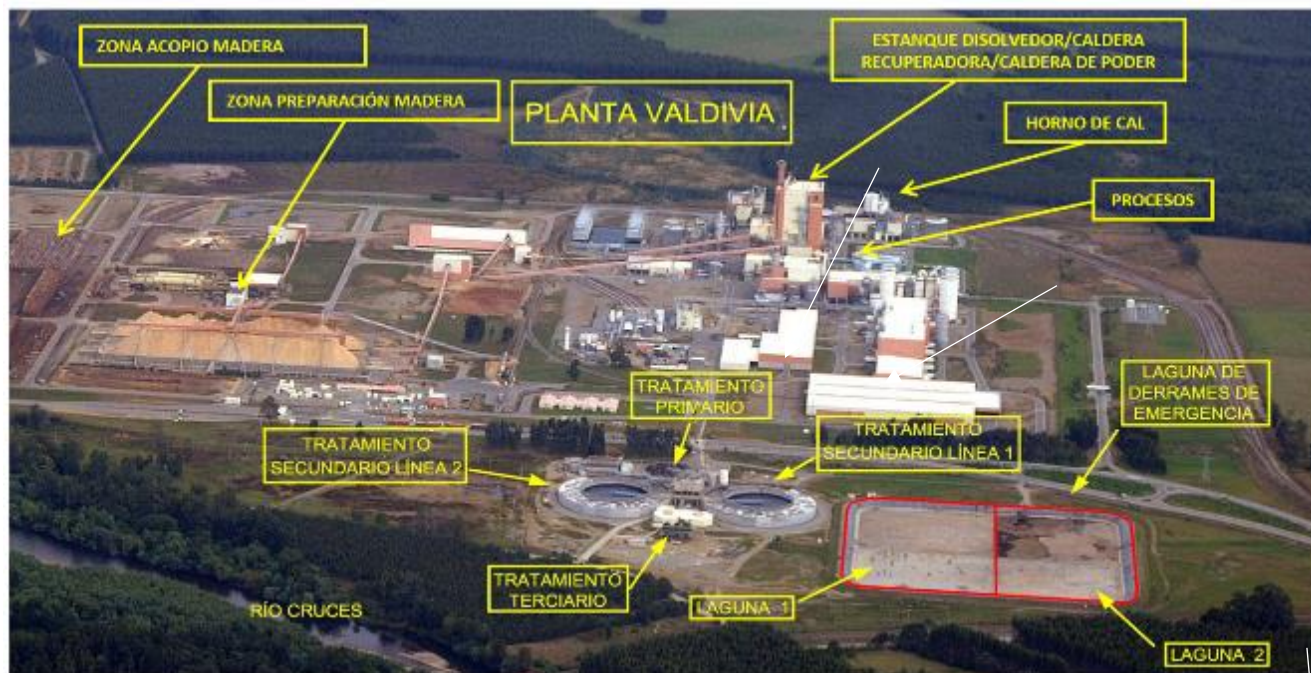
Imagen 1. Referencia: Planta Tratamiento Efluentes.

Descripción: Celco Planta Valdivia, ubicada en los predios Las Rosas y Traiguén, a unos 6 km al sureste de San José de la Mariquina, comuna de San José de la Mariquina, Región de los Ríos.

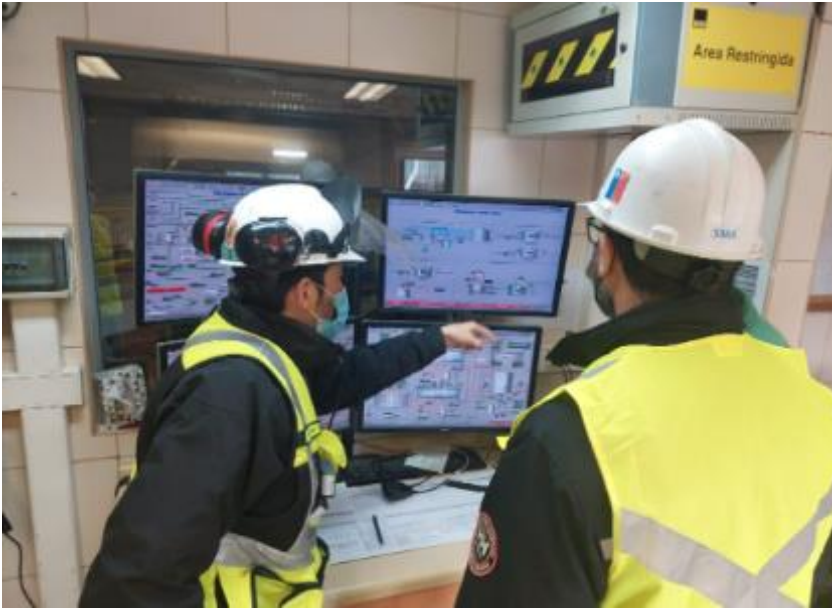
Fotografía: 3

Descripción del medio de prueba: Operador sala de control describiendo las mejoras en los sistemas de alerta de la planta de tratamiento.

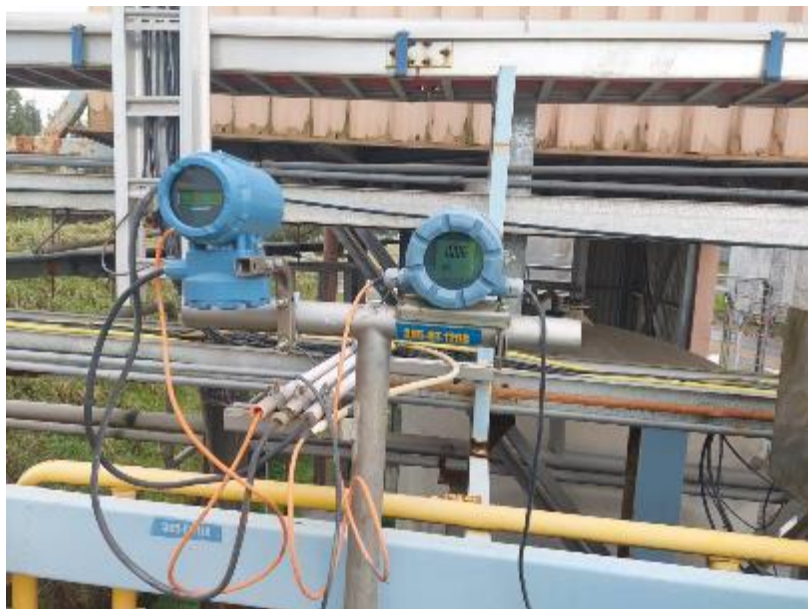
Fotografía: 5

Descripción del medio de prueba: La fotografía 5, describe la implementación del sensor continuo de medición de conductividad (QT120B) a la salida del clarificador primario.

5.- Sensores de medición continua de pH y conductividad a la entrada y salida del clarificador primario de efluentes.

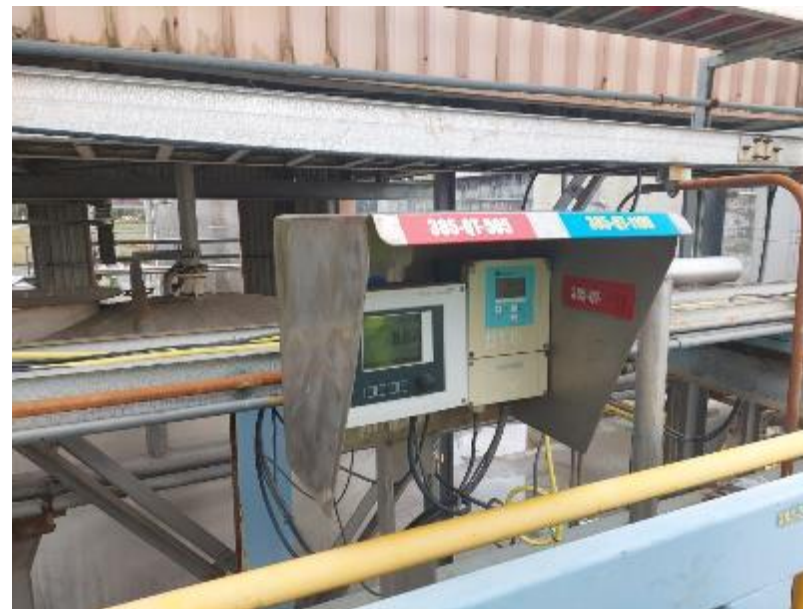
Fotografía: 6

Descripción del medio de prueba: En el caso de la fotografía 6, se muestra la instalación del sensor continuo de medición de pH (QT119B) a la salida del clarificador primario.

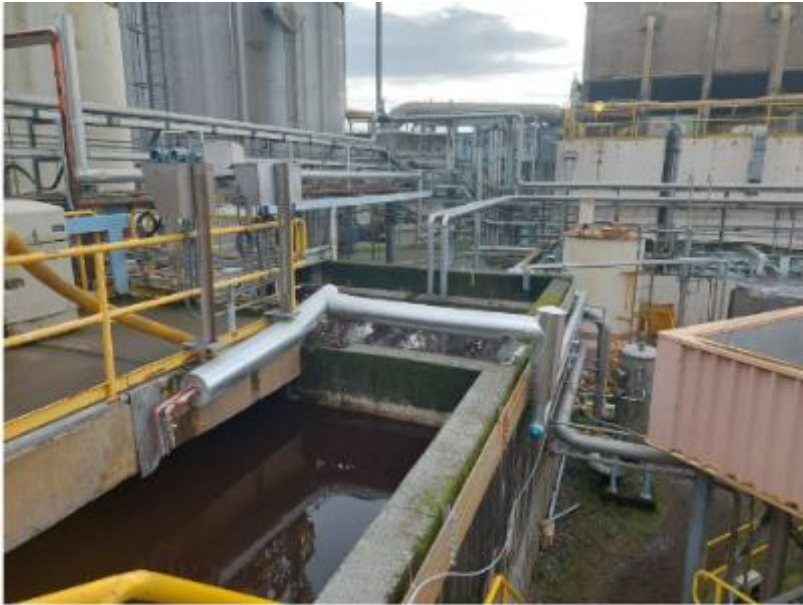
Fotografía: 7

Descripción del medio de prueba: La fotografía 7, muestra la infraestructura que permite desviar el efluente hacia la laguna de derrames en caso los parámetros se encuentren fuera de norma.

6.- Implementación de un sistema automático que frente a desviaciones de parámetros pH y /o conductividad, el efluente sea derivado a la laguna de derrames principal, esto es aquella que tiene un diseño para recibir 130.000 m³.

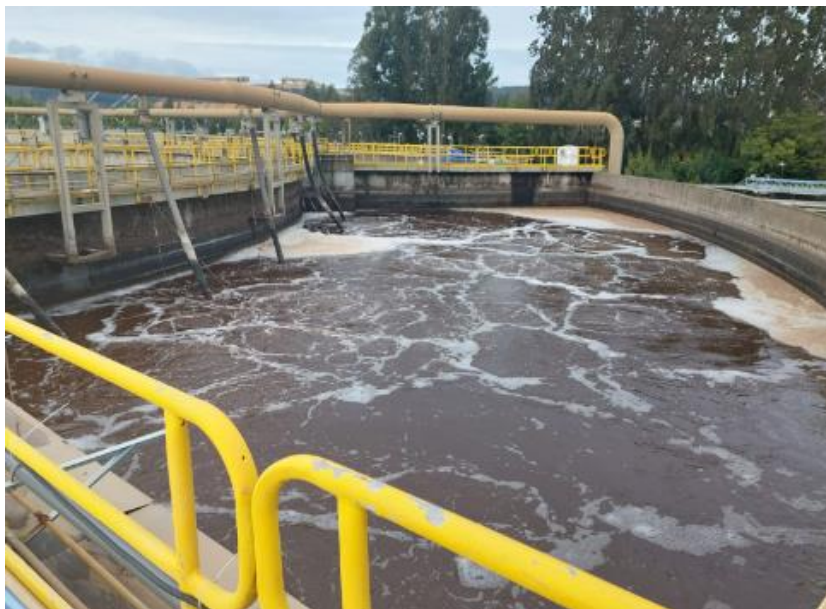
Fotografía: 9

Descripción del medio de prueba: Reactor biológico de línea 2, en funcionamiento para mantención de los organismos que cumplen la función depuradora.

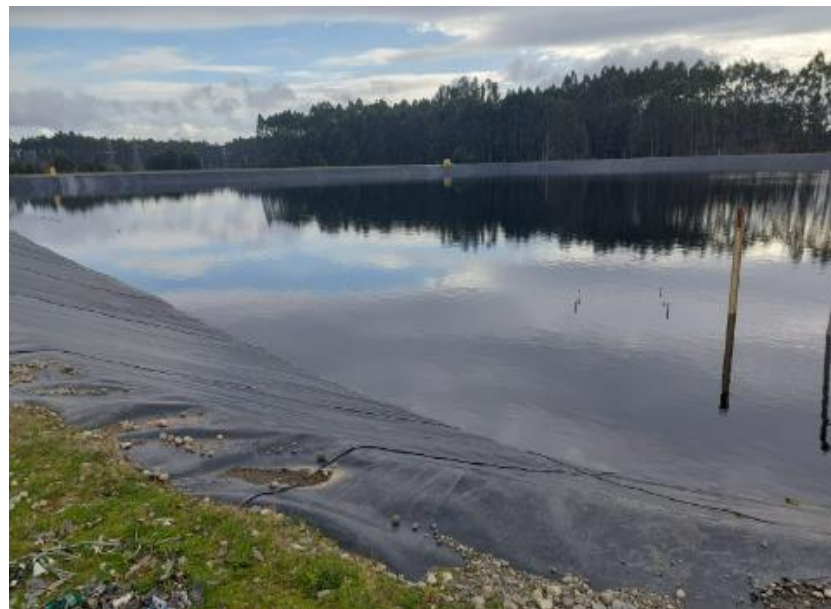
Fotografía: 10

Descripción del medio de prueba: Laguna de derrames utilizada a un 50% de su capacidad.
