INFORME TÉCNICO DE FISCALIZACIÓN AMBIENTAL

HUMEDAL URBANO HUMEDAL ESTERO LIRCAY

DFZ-2022-97-IX-SRCA

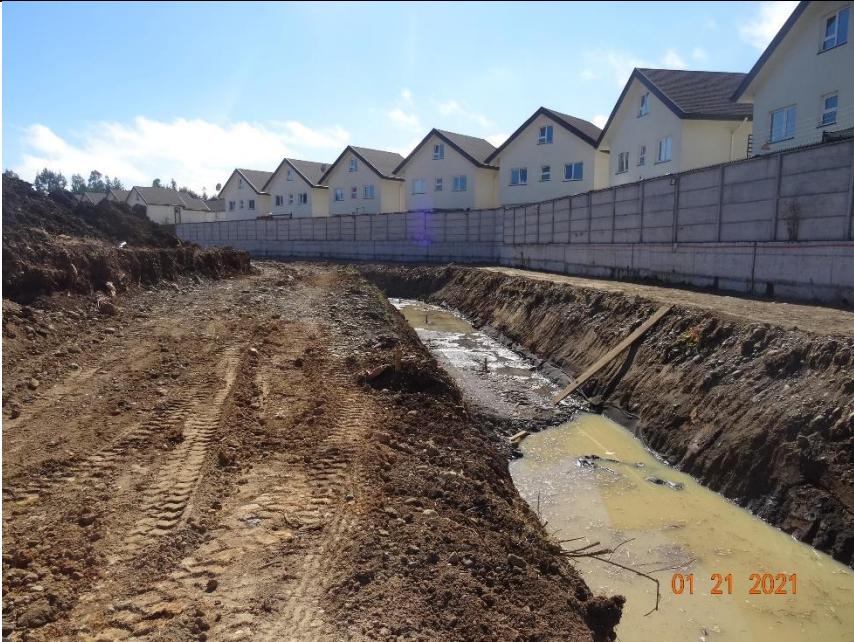
Fotografía 1.	Fecha: 21/01/2021.	Fotografía 1.	Fecha: 21/01/2021.
<p>Descripción del medio de prueba: Se muestra el tramo del Estero Lircay inspeccionado que forma parte de un proyecto de modificación de cauce con aprobación de la Dirección General de Aguas.</p>		<p>Descripción del medio de prueba: Imagen de las obras de modificación de cauce en Estero Lircay de Temuco.</p>

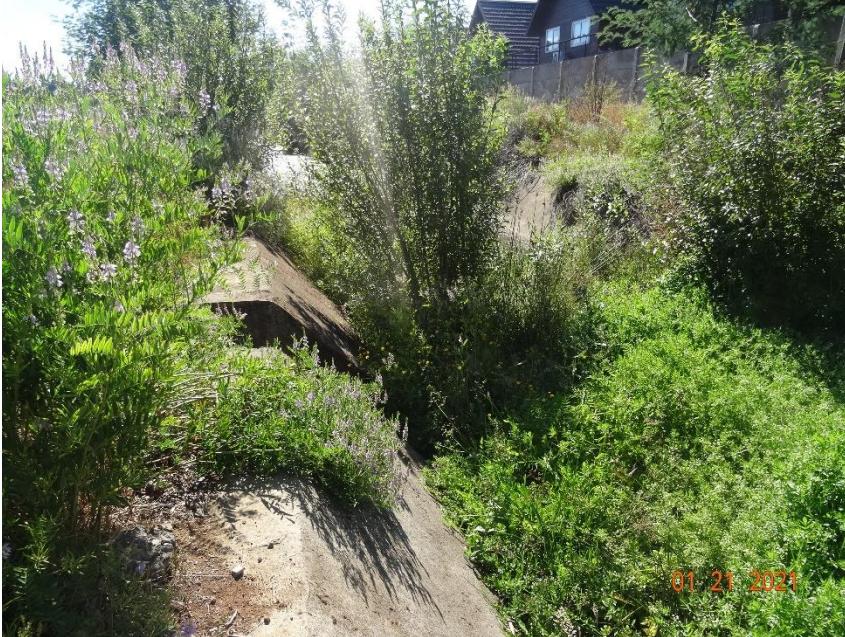
01.21.2021	Descripción del medio de prueba: Lugar que presenta una obra en el canal de hormigón que forma parte del Estero Lircay, en este punto se efectúa la descarga de aguas lluvias hacia el Estero Lircay.

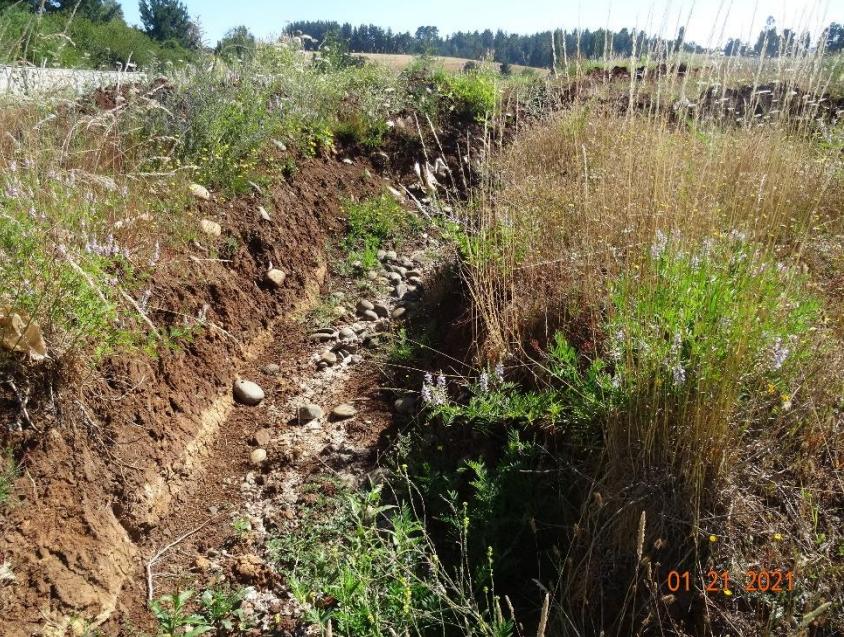
01.21.2021	Descripción del medio de prueba: Zanja excavada con bolones que sirve para el drenaje de laguna.

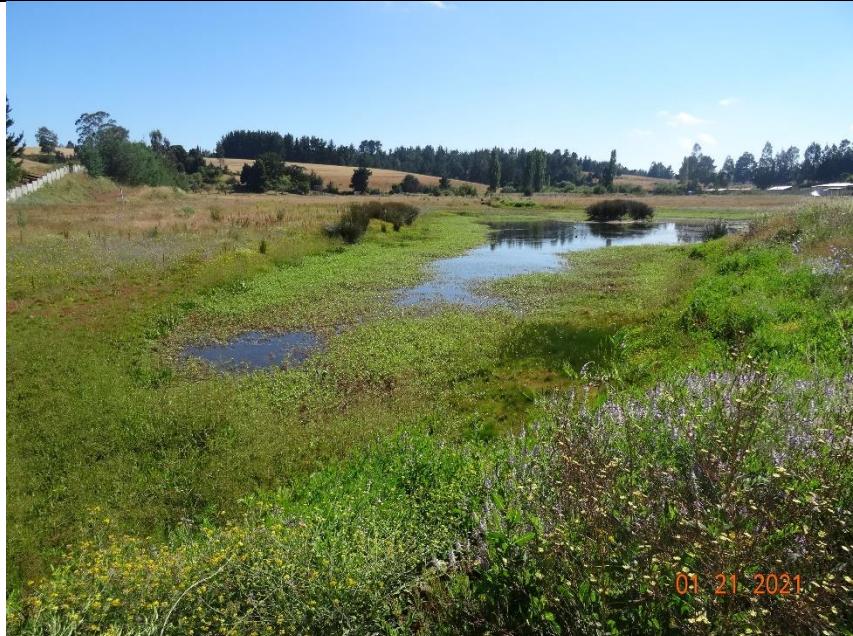
Fotografía 5.

Descripción del medio de prueba: Laguna artificial formada en el lado Sur del predio del Sr. Ribera que colinda con el Estero Lircay (en un tramo del canal de hormigón).

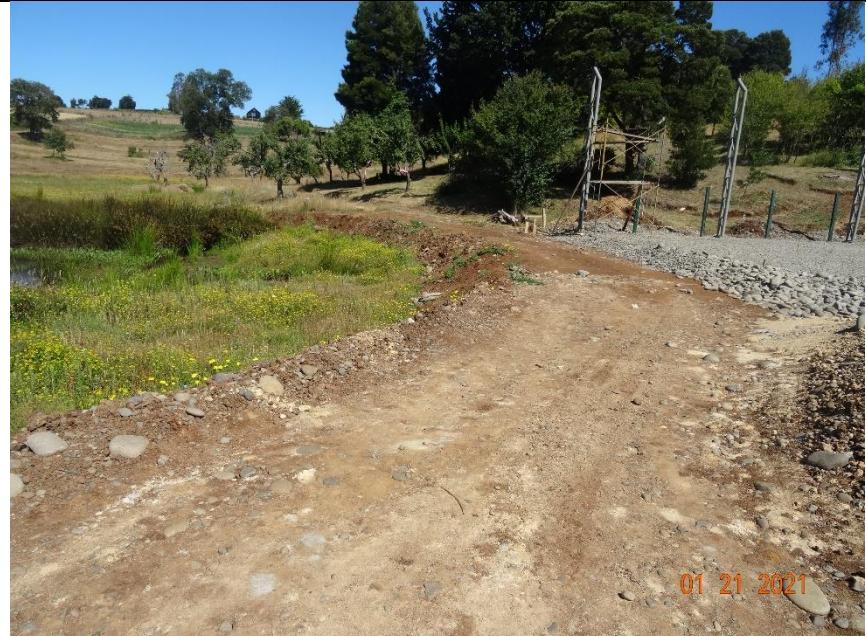
Fotografía 6.

Descripción del medio de prueba: Imagen de parte de la laguna artificial del lado Norte del predio del Sr. Ribera, en esta parte se observa la construcción de una cancha de tenis.

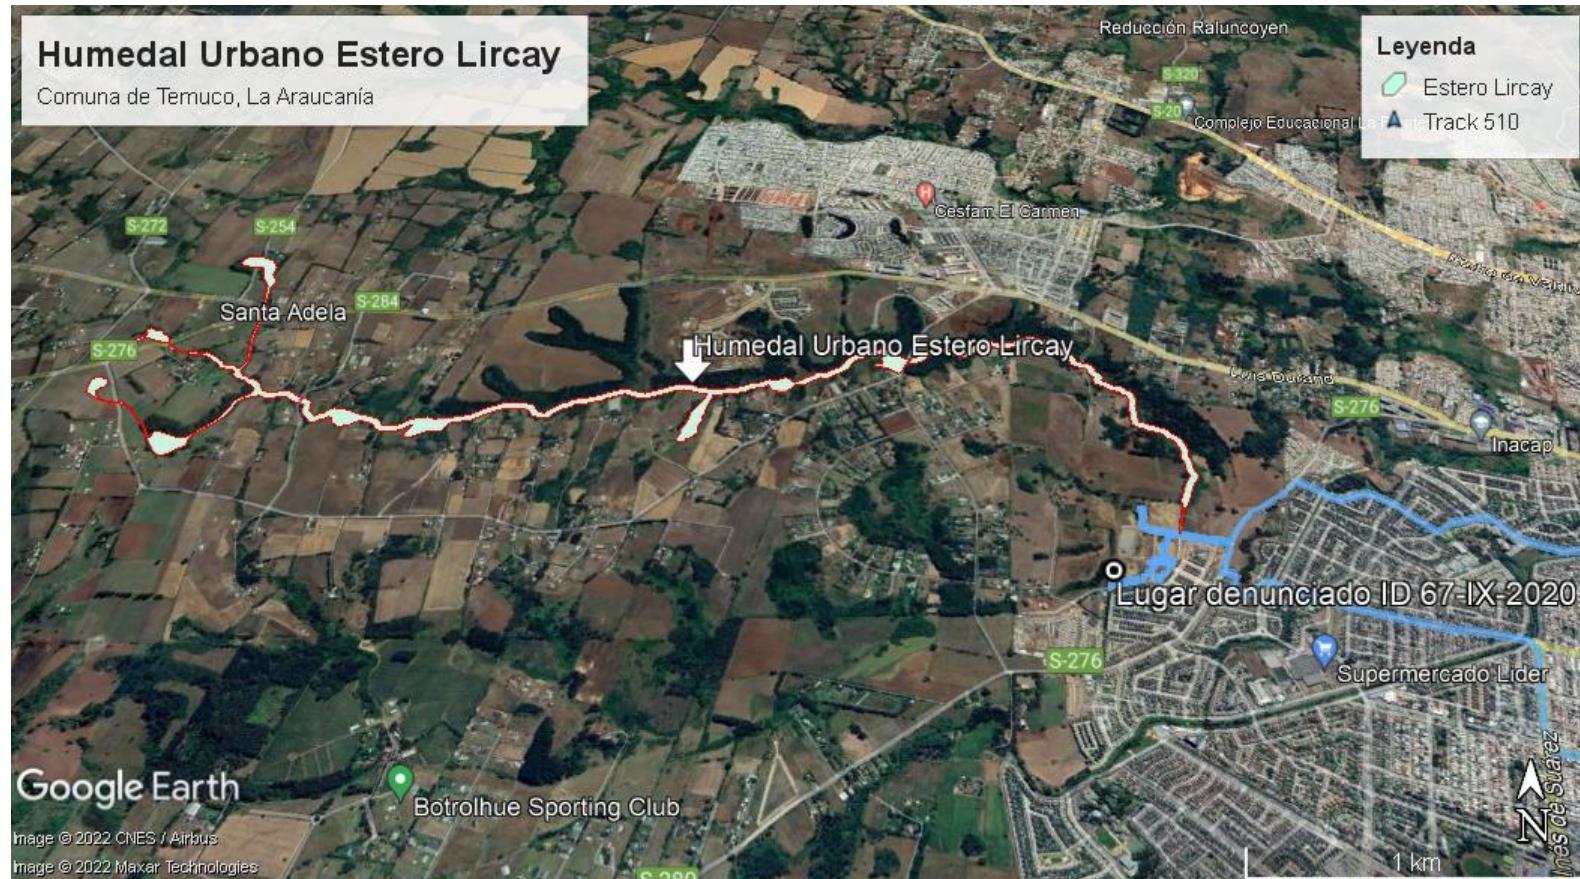
Imagen 2. Ubicación del Humedal Urbano Estero Lircay de Temuco y lugar denunciados (Fuente: Elaboración propia y Anexo 4).
