INFORME TÉCNICO DE FISCALIZACIÓN AMBIENTAL

VIÑA EL ROSAL

DFZ-2022-295-V-RCA

OCTUBRE 2022

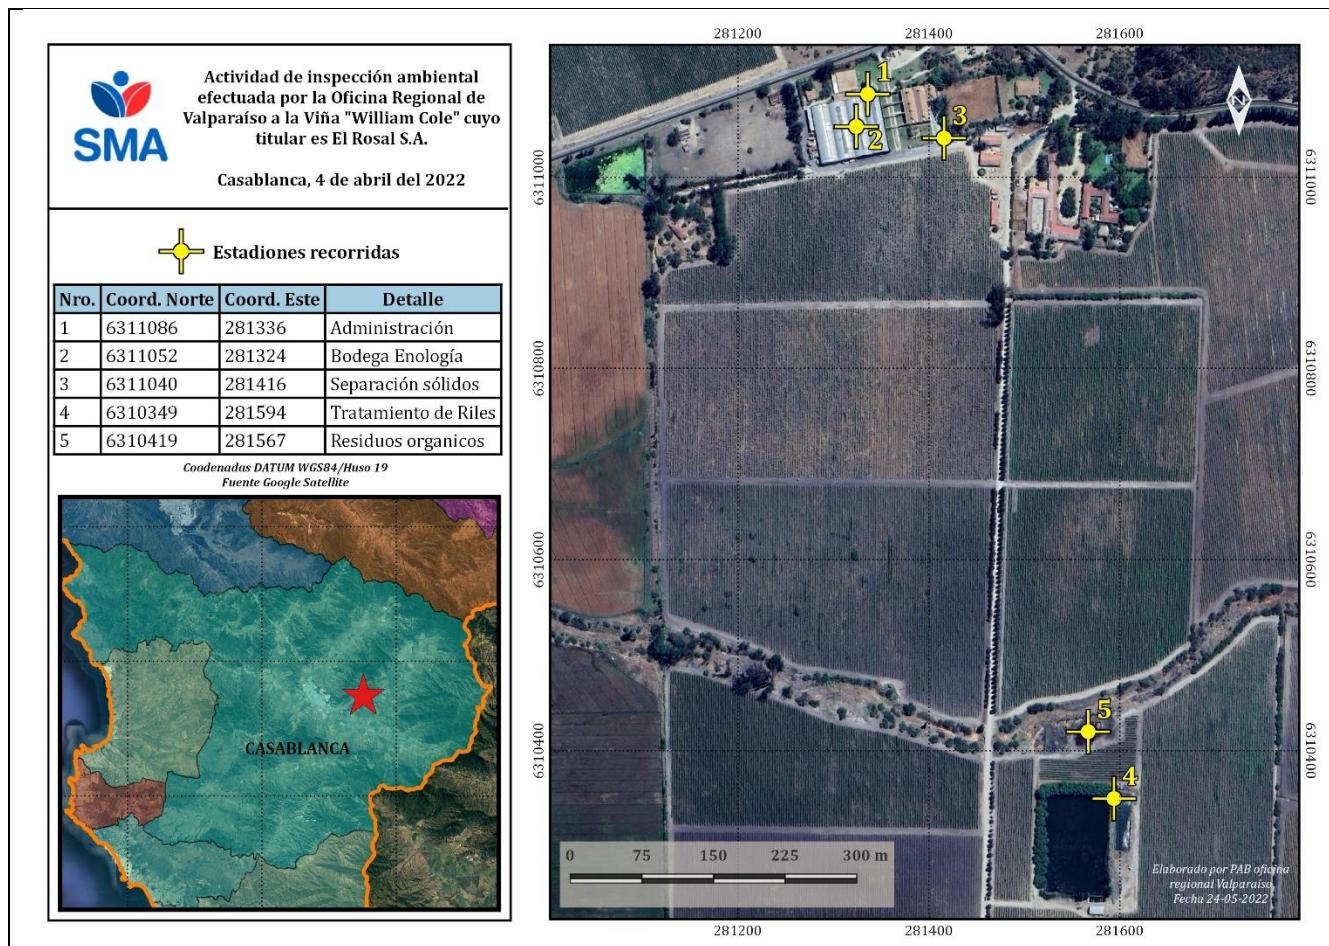
4.3.2 Esquema de recorrido

Nº de estación	Nombre/ Descripción de estación
1	Sector de administración, en donde se sostuvo reunión de inicio.
2	Sector de la Bodega de Enología, que es donde se lleva a cabo el ciclo productivo de la Viña.
3	Sector de separación de sólidos, sitio de separación de residuos líquidos de los sólidos de igual o mayor a 1 mm.
4	Sector de tratamiento de riles, lugar donde se lleva a cabo el tratamiento de los residuos generados del proceso de la Viña.
5	Sector de Residuos orgánicos, sitio en donde se acumulan los residuos orgánicos que genera la Viña.

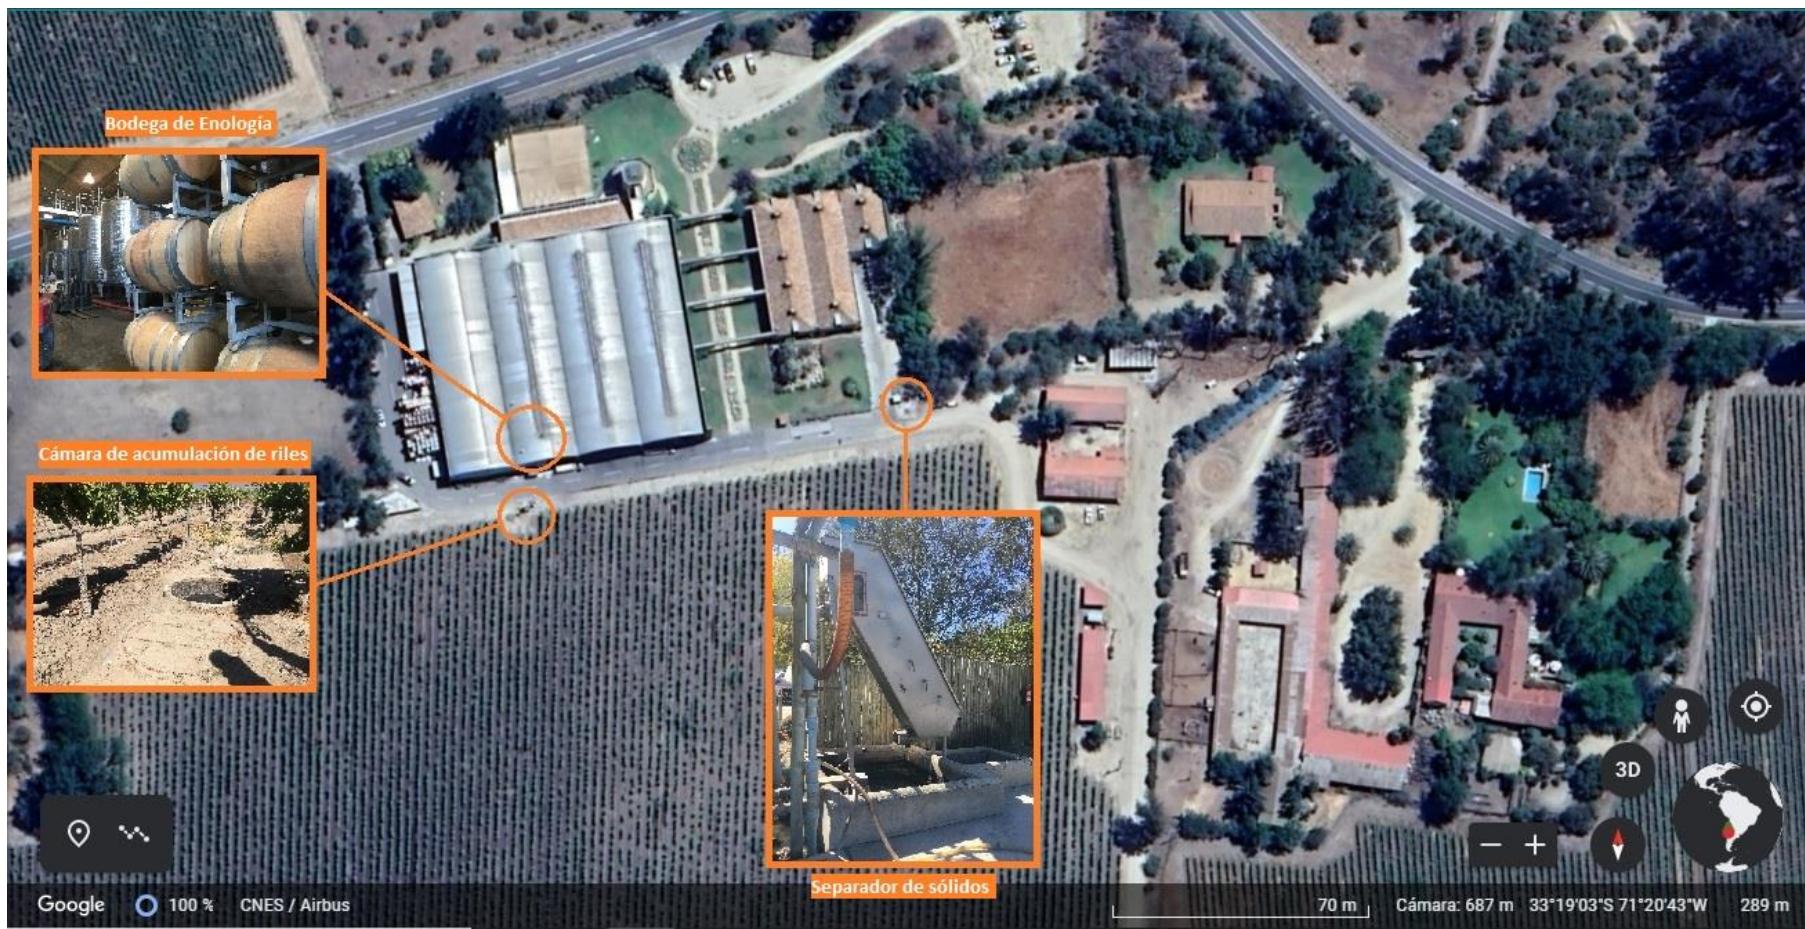
Figura 3. (Fuente: Elaboración propia)

Descripción del medio de prueba: Esquema e identificación de las partes que el sistema de tratamiento de residuos líquidos en base a lo constatado en terreno, específicamente en el sector de bodegas, sedimentadores.

- a. Se efectuó el recorrido en las instalaciones de la viña en donde se efectúa el manejo y disposición de los riles. Según lo informado por el titular, parte del agua de uso productivo es para el lavado de botellas, estanques y piso, lo que genera riles. El sistema de conducción de éstos es mediante canaletas que van a desembocar a tres cámaras ubicadas fuera de la bodega de enología, las cuales se van llenando una a una y posteriormente el ril es conducido al sector de sedimentadores, en donde se efectúa la separación de sólidos y los riles “pretratados” se van acumulando en un colector el cual los bombeará hacia la planta de tratamiento de la viña. (Figura 3)

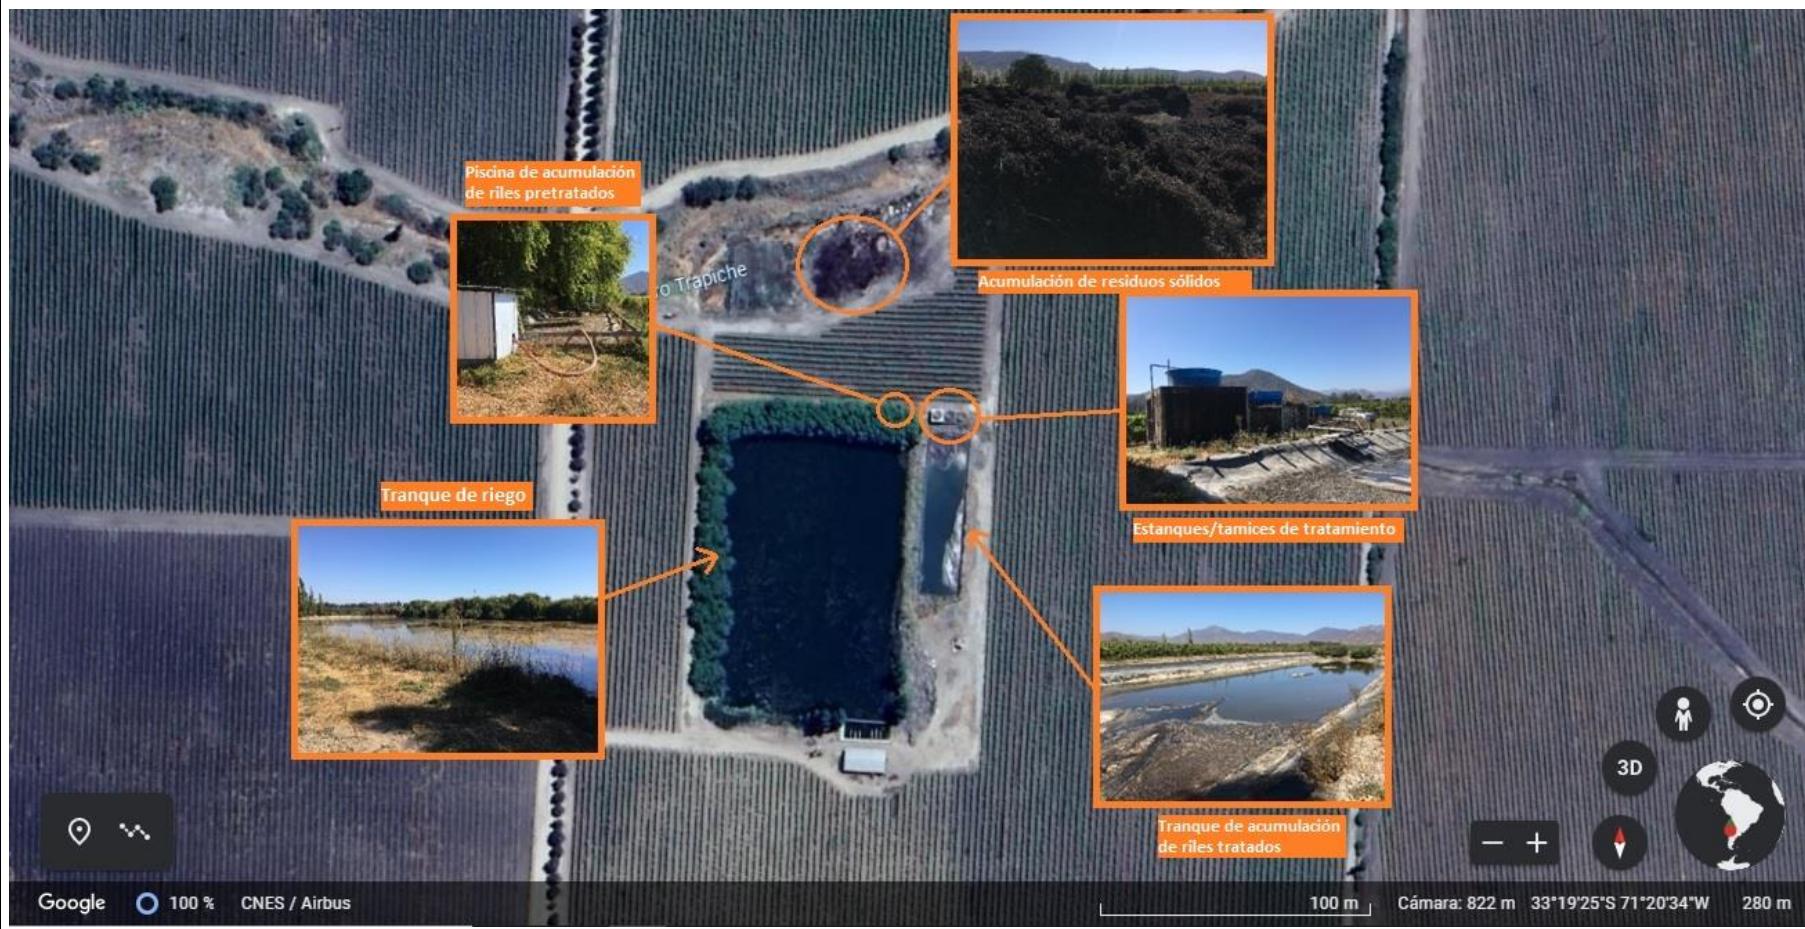
Figura 4. (Fuente: Elaboración propia)

Descripción del medio de prueba: Esquema e identificación de las partes que componen la planta de tratamiento de residuos líquidos en base a lo constatado en terreno, hacia el sector norte de la viña.

- b. Los riles son conducidos hacia la planta de tratamiento ubicada al sur de las oficinas de la viña, llegan a una piscina en donde se van acumulando, luego son bombeados hacia tres estanques, que tienen tamices para la filtración y retención de sólidos, que van desde poros de mayor a menor tamaño. Una vez filtrado, el ril tratado llega a un tanque de acumulación en donde se les realizan los análisis de calidad, en caso de estar dentro de los límites indicados en la RCA, son conducidos al tanque de riego. (Figura 4)

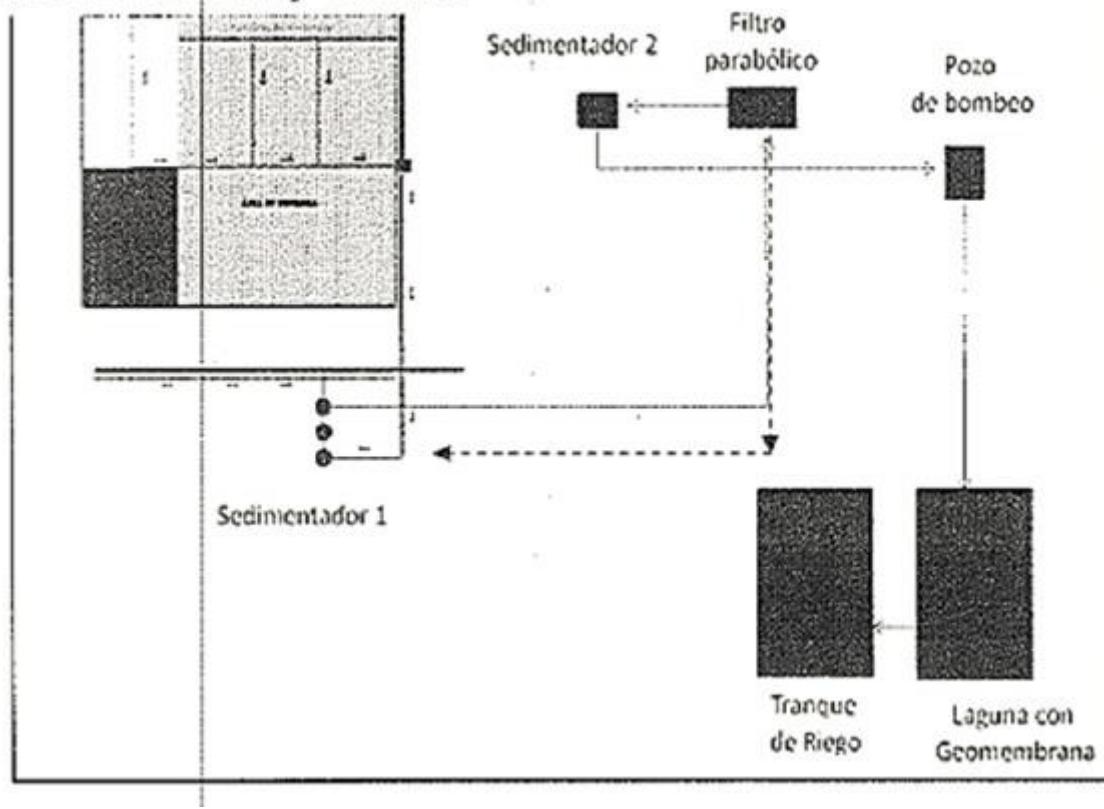
Figura 5. (Fuente: carta s/nº de fecha 4 de abril del 2022 (anexo 3))

Descripción del medio de prueba: Esquema del Sistema de tratamiento de Residuos líquidos de la planta.

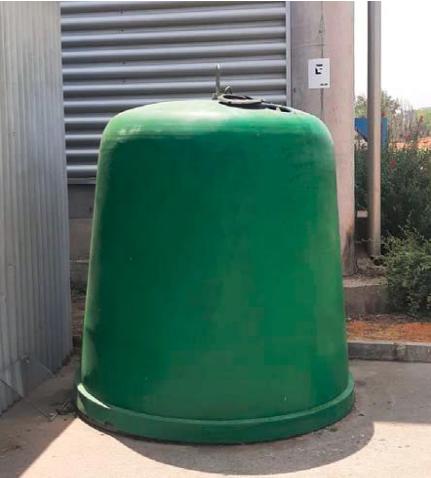
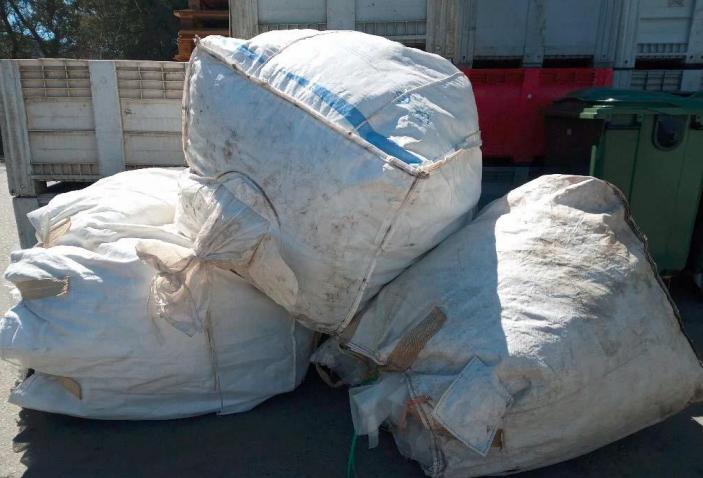
Fotografía 1 (Viña El Rosal S.A. carta s/n° del 19 de abril del 2022. (Anexo 3)) Descripción del medio de prueba: Contenedor de residuos de vidrio.	Fotografía 2 (Viña El Rosal S.A. carta s/n° del 19 de abril del 2022. (Anexo 3)) Descripción del medio de prueba: Maxisacos para acumulación del film plástico.

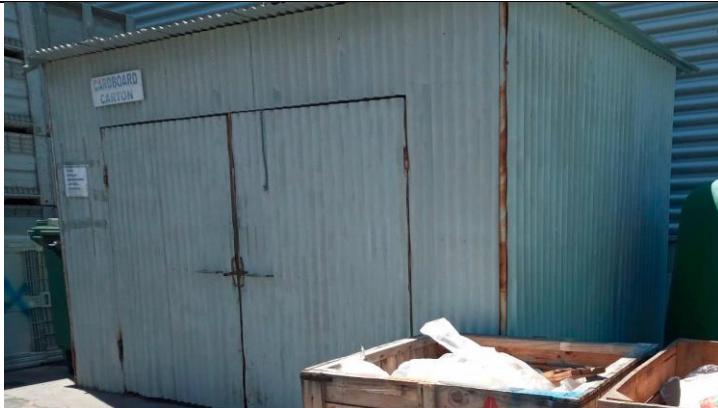
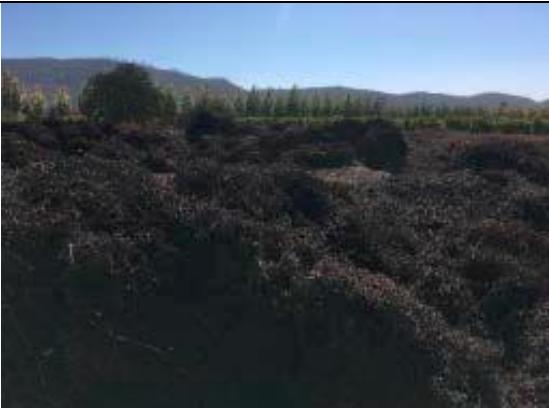
Fotografía 3 (Viña El Rosal S.A. carta s/n° del 19 de abril del 2022. (Anexo 3)) Descripción del medio de prueba: Contenedor para el almacenamiento de cartón	Fotografía 4 (Viña El Rosal S.A. carta s/n° del 19 de abril del 2022. (Anexo 3)) Descripción del medio de prueba: Pilas de residuos orgánicos generados por la Viña.
