INFORME TÉCNICO DE FISCALIZACIÓN AMBIENTAL

DFZ-2022-1714-VIII-SRCA

**CONSTRUCTORA AISLANTE TERMOACÚSTICO S.A.
HUMEDAL VASCO DA GAMA - HUALPEN**

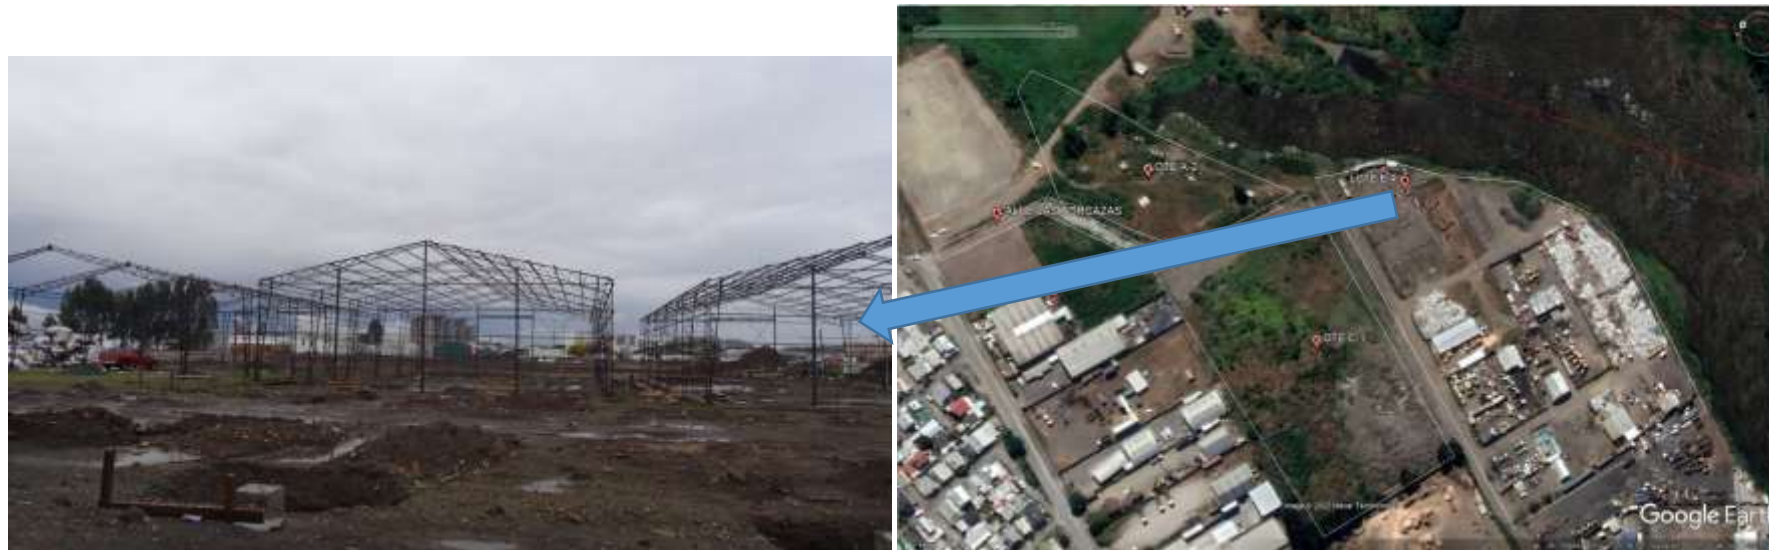
Figura 2.

Descripción del medio de prueba: Vista de las estructuras de galpones construidas en el Lote E-4, cercano al límite con el humedal. Cabe informar que estas estructuras se levantaron con fecha aproximada en el mes de diciembre de 2021 y se encuentran sin terminar. Se observa que el terreno no tiene canales de aguas lluvias contenidos y su compactación es deficiente en ciertos sectores.

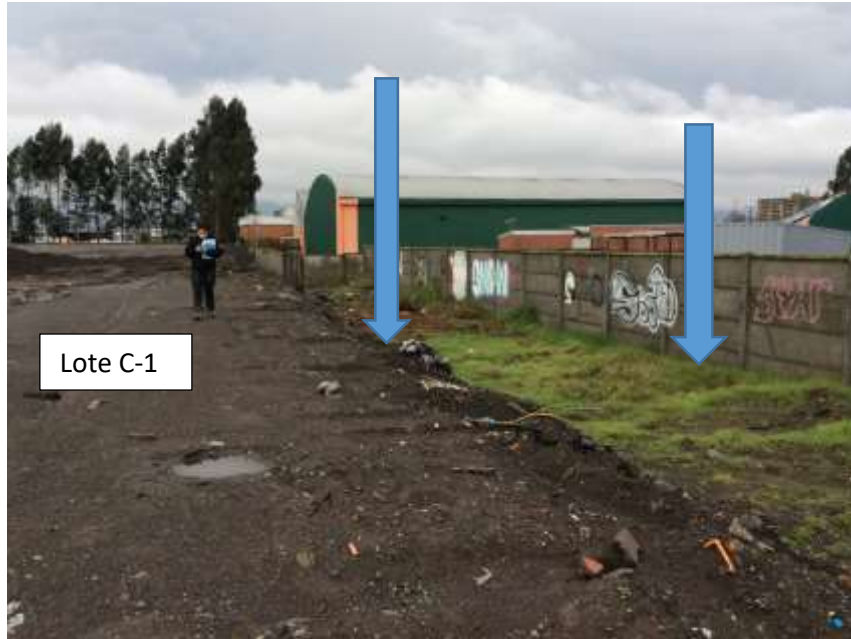
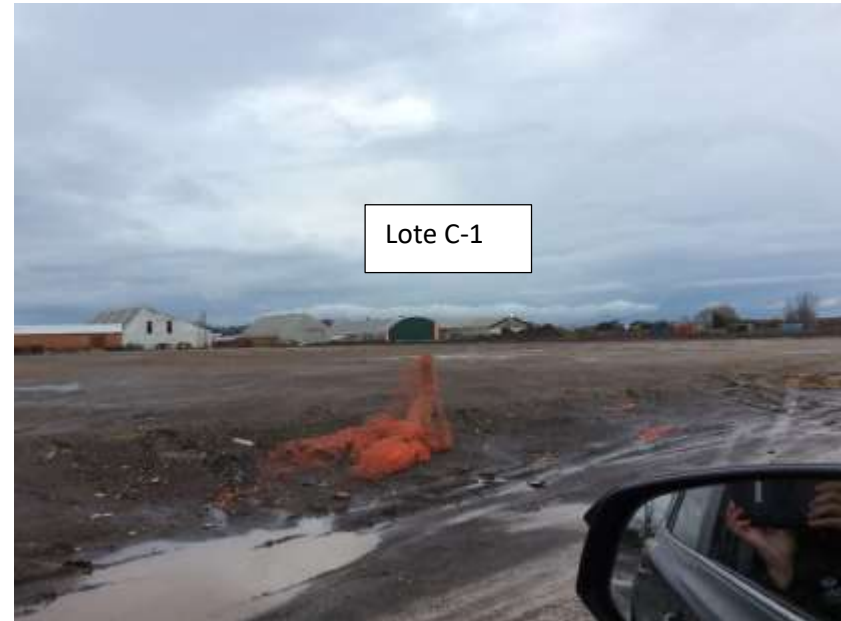
Fotografía 2.		Fecha: 14-07-2022		Fotografía 3.		Fecha: 14-07-2022	
Coordenadas UTM DATUM WGS84 HUSO 18 S		Norte: 5926133.	Este: 671410	Coordenadas UTM DATUM WGS84 HUSO 18 S		Norte: 5.925.983	Este: 671.411
Descripción del medio de prueba: Vista general del Lote C-1. Se observa el terreno recientemente emparejado queda levantado sobre la cota original.				Descripción del medio de prueba: Vista Lote C-1 desde camino de acceso a Lote E-4 y Lote C-1. Se observa el emparejamiento realizado en el terreno.
