INFORME DE FISCALIZACIÓN AMBIENTAL

INSPECCIÓN AMBIENTAL - PLANTA FAENADORA SAN CARLOS

DFZ-2022-594-XVI-RCA

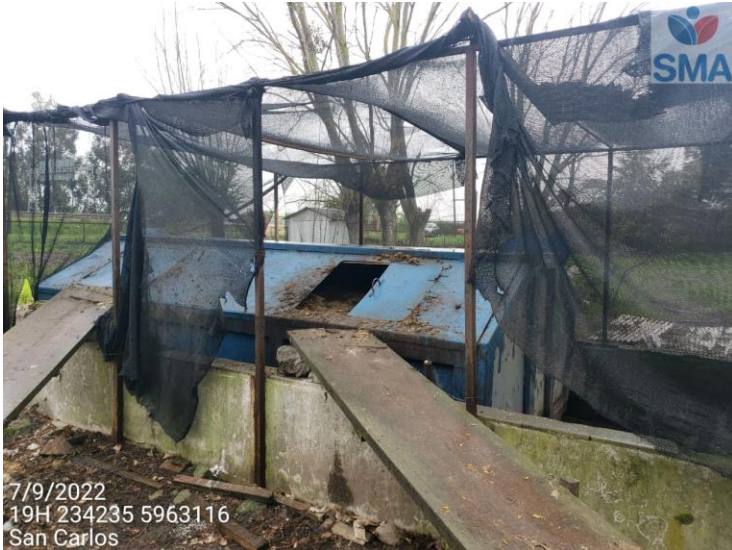
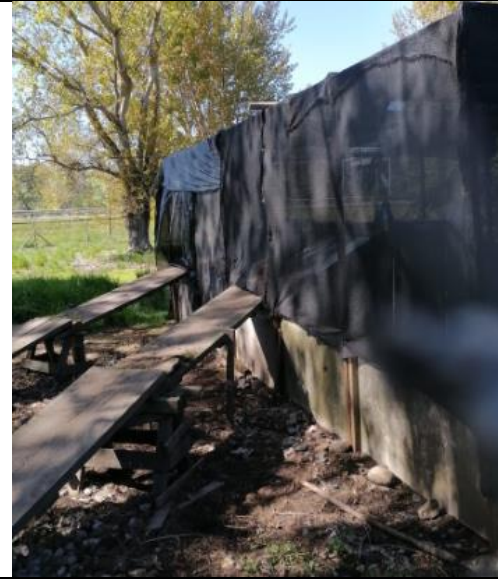
El contenedor de residuos sólidos, existe contenedor sellado con malla ratchet, con el fin de acumular y disponer residuos sólidos, para luego ser derivados a sitios de disposición autorizados (CITA-Chillán Viejo), la unidad mantiene problemas de rotura y daño de malla de cierre perimetral lo que puede dificultar el control d vectores del tipo mosca.

Fotografía 11.		Fecha: 07-09-2022		Fotografía 12.		Fecha: 25-10-2022	
Coordenadas DATUM WGS84 HUSO (19)		Coordenada Norte: 5963125	Coordenada Este: 234235	Coordenadas DATUM WGS84 HUSO (19)		Coordenada Norte: 5963125	Coordenada Este: 234235
Descripción de medio de prueba: Contenedor de Residuos Animales, aislada perimetralmente con malla ratchet deficiente para control de vectores.				Descripción de medio de prueba: Contenedor de residuos sólidos, aislado perimetralmente con malla ratchet reparada para control de vectores.

Respecto de las condiciones de cierre de malla ratchet ya han sido subsanadas de acuerdo a email remitido por la empresa con fecha 25.10.2022.
