INFORME TÉCNICO DE FISCALIZACIÓN AMBIENTAL

Requerimiento de Ingreso al SEIA

LOTEO HIJUELA NUMERO 3, AGUAS CLARAS.

DFZ-2022-2543-VI-SRCA

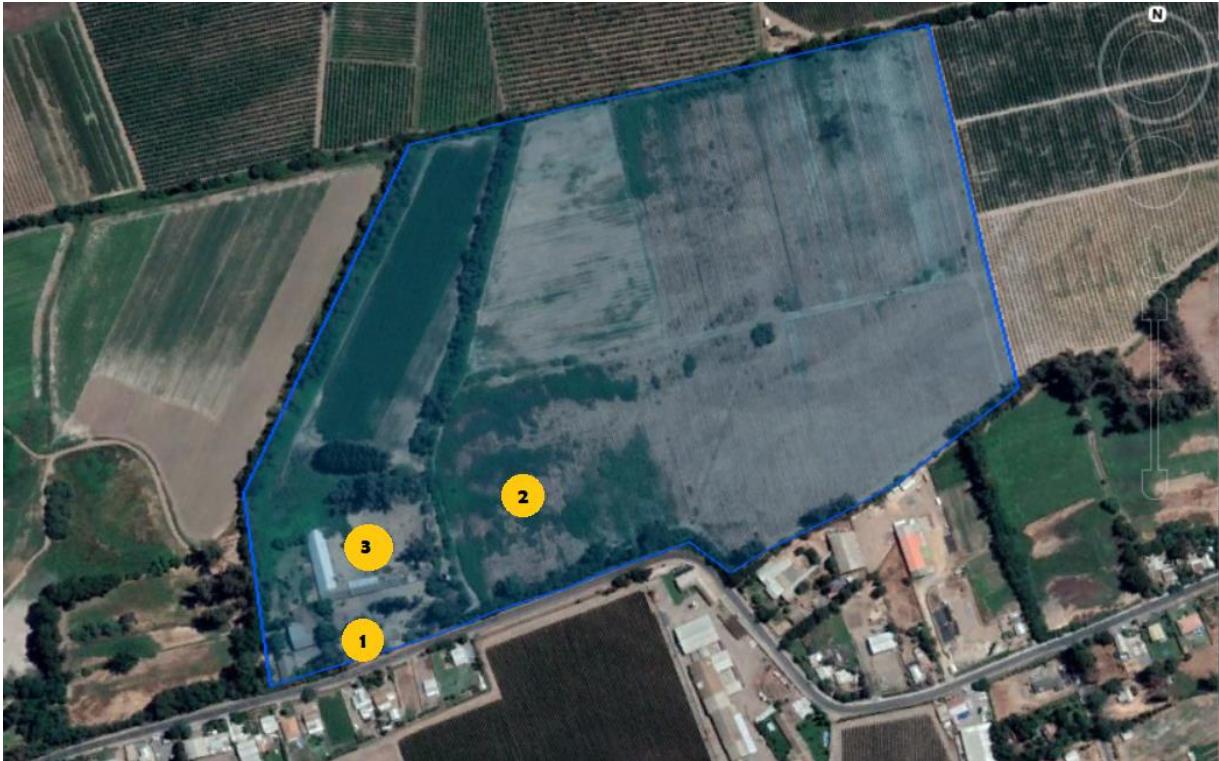
Imagen 3. Recorrido realizado en inspección ambiental

Nº de estación	Nombre del Sector	Descripción estación
1	Acceso a predio	Sector de acceso a la propiedad, cuenta con portón metálico
2	Predio	Sector donde se encuentra el predio sin subdividir.
3	Construcciones antiguas	Sector donde se encuentra el predio sin subdividir y donde se ubican construcciones antiguas de adobe sin habitar y en mal estado, además de presencia de árboles.

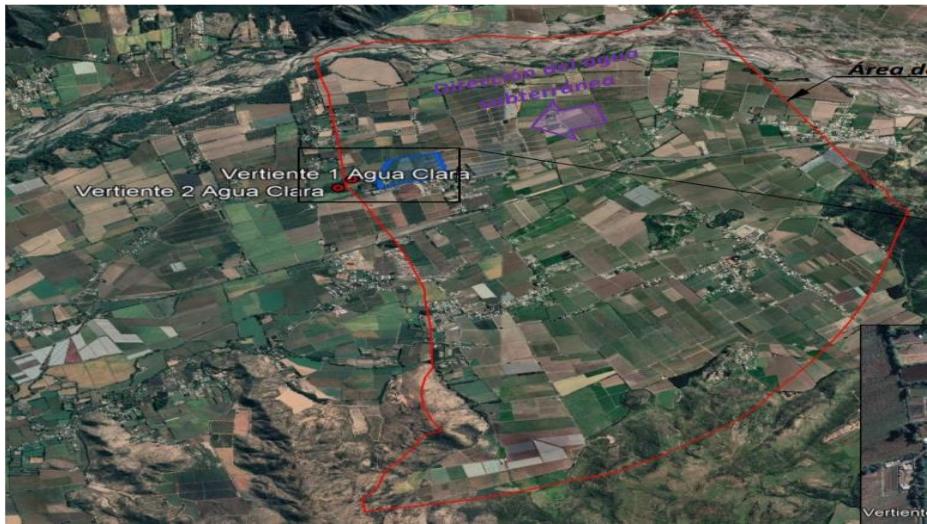
Imagen 4. Ubicación de Vertientes N° 1 y N°2
Declaradas Fuentes curativas, área de protección
Res DGA N°1.013/2012

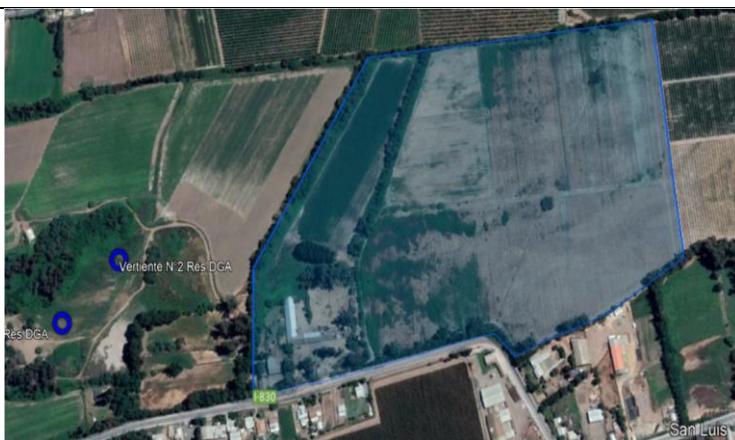
Imagen 5. Polígono de proyecto de parcelación
denominado Hijuela Numero 3 en relación a
vertientes.

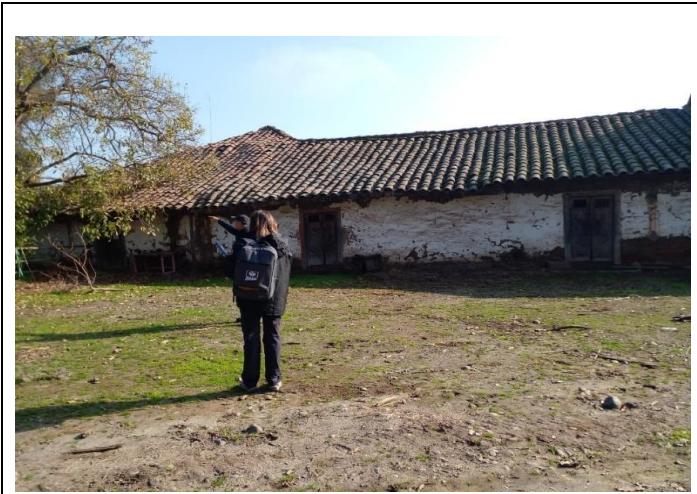
1. Al acceso del predio se observa la instalación de un portón metálico, construcciones antiguas de adobe sin habitar y en mal estado, y presencia de árboles, no se observó la existencia de nuevas edificaciones ni urbanización del predio.

Fotografía 1. Presencia de árboles y construcciones antiguas de adobe en predio.

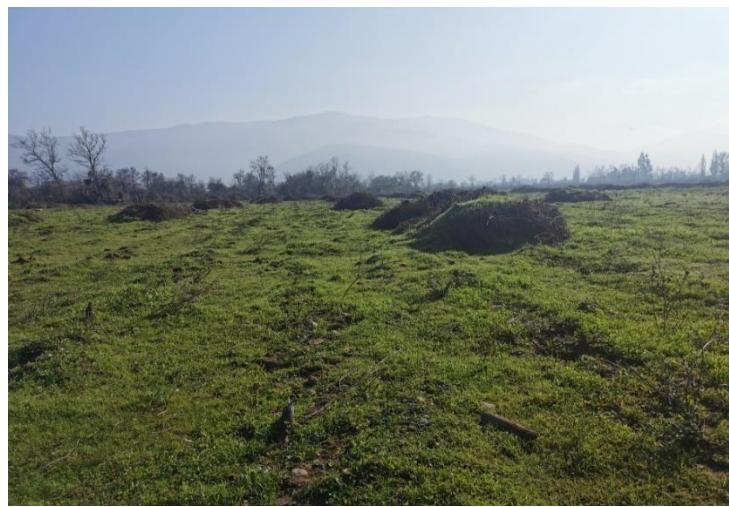
2. Se observó cúmulos de malezas, restos de parras antiguas y alambres acopiados por el predio, producto de la limpieza que los dueños han realizado. De acuerdo con lo indicado por el Sr. Rómulo Sanhueza “no han podido continuar con la limpieza del lugar debido al recurso presentado por el Sr. Alejandro Mario Caroels Silva, ante la ILTMA. Corte de Apelaciones de Rancagua”.

Fotografía 2. Cúmulos de maleza en diferentes lugares del predio.

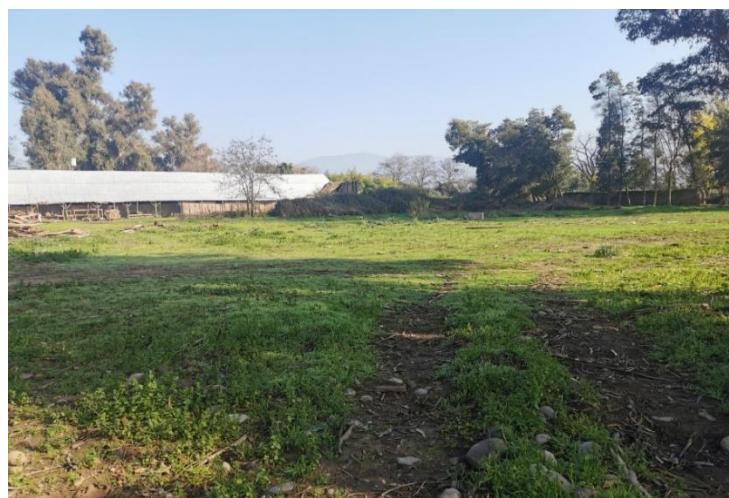
3. No se observa presencia de maquinarias en el predio, tampoco se observa que se hayan realizado movimientos de tierra o habilitado caminos, tampoco se ha realizado la delimitación de los lotes aprobados en la subdivisión otorgada por el SAG al titular.

Fotografía 3. Fotografía que muestra el predio sin caminos y sin delimitación de lotes.

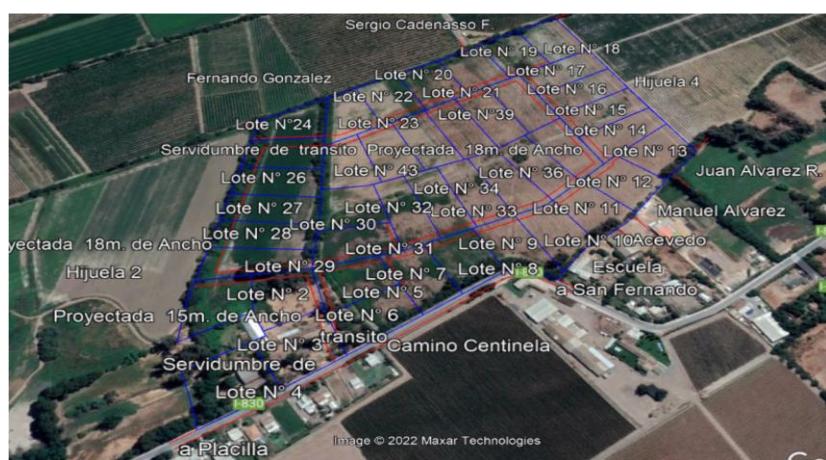
- El titular Sociedad Inmobiliaria Nuevas Cumbres Ltda., cuenta con Certificado de Subdivisión Predial N°977/2022 otorgado por el SAG con fecha 27 de abril 2022, para la subdivisión del predio "Hijuela Número 3" ubicado en Placilla. El proyecto contempla la subdivisión del predio de 21.9 HÁ en 43 lotes y caminos internos (Ver imagen 6). Sin embargo, el titular en carta ingresada con fecha 22 de junio 2022 (ver anexo 4) el indica que *"No es efectivo que se hayan vendido parcelas que formen parte del loteo. A la fecha, la Sociedad, únicamente, solicitó al Servicio Agrícola y Ganadero ("SAG") la certificación del proyecto de subdivisión"*, reiterado, además que, *"a la fecha, no se ha efectuado venta alguna"* y que *"Los lotes no han sido puestos a la venta. A la fecha, no existe un proyecto que permita responder a la pregunta formulada"* haciendo alusión a la pregunta sobre si la venta lote incluye obras de acceso, caminos, cierre perimetral, electricidad, sistema de agua potable y alcantarillado. Finalmente indicar que, tras una búsqueda en internet de anuncios de venta de parcelas en la localidad de Placilla, no se pudo constatar anuncios asociados al proyecto en cuestión.

Imagen N°6: Cantidad y distribución de Loteos (azul) y camino (rojo)
