INFORME TÉCNICO DE FISCALIZACIÓN AMBIENTAL

PLANTA LACTEOS SAN IGNACIO

DFZ-2022-1366-XVI-RCA

AGOSTO 2022

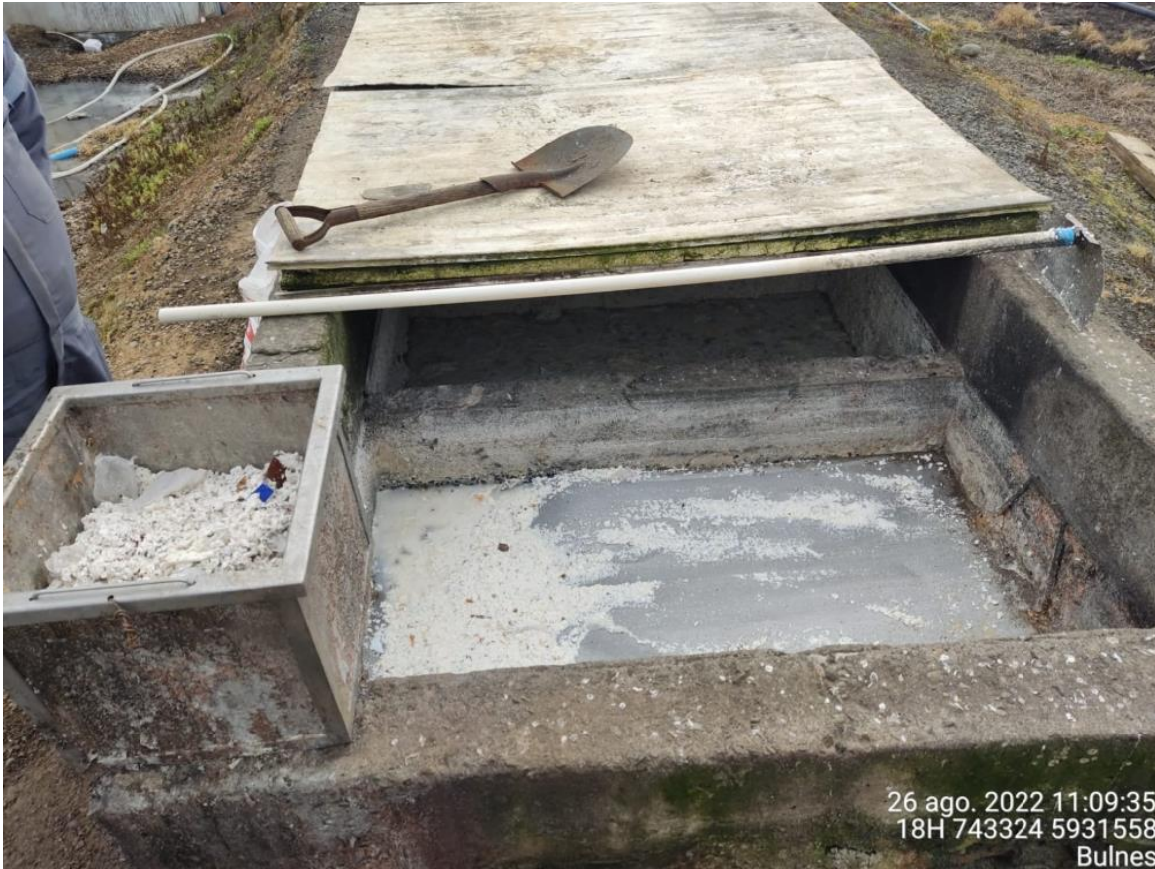
Fotografía 1.

Descripción del medio de prueba: La imagen muestra el desgrasador del Sistema de Tratamiento de RILES.

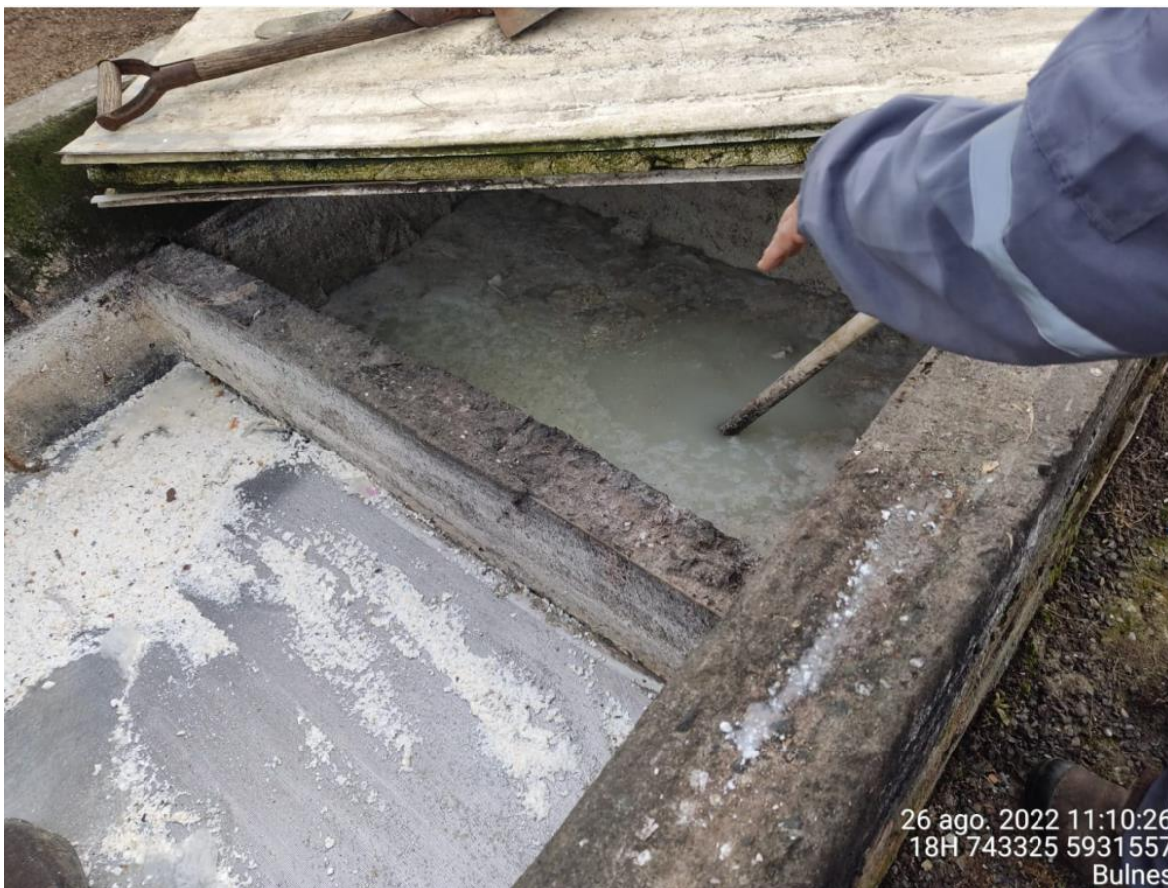
Fotografía 2.

Descripción del medio de prueba: La imagen muestra estanque de homogenización del Sistema de Tratamiento de RILes.

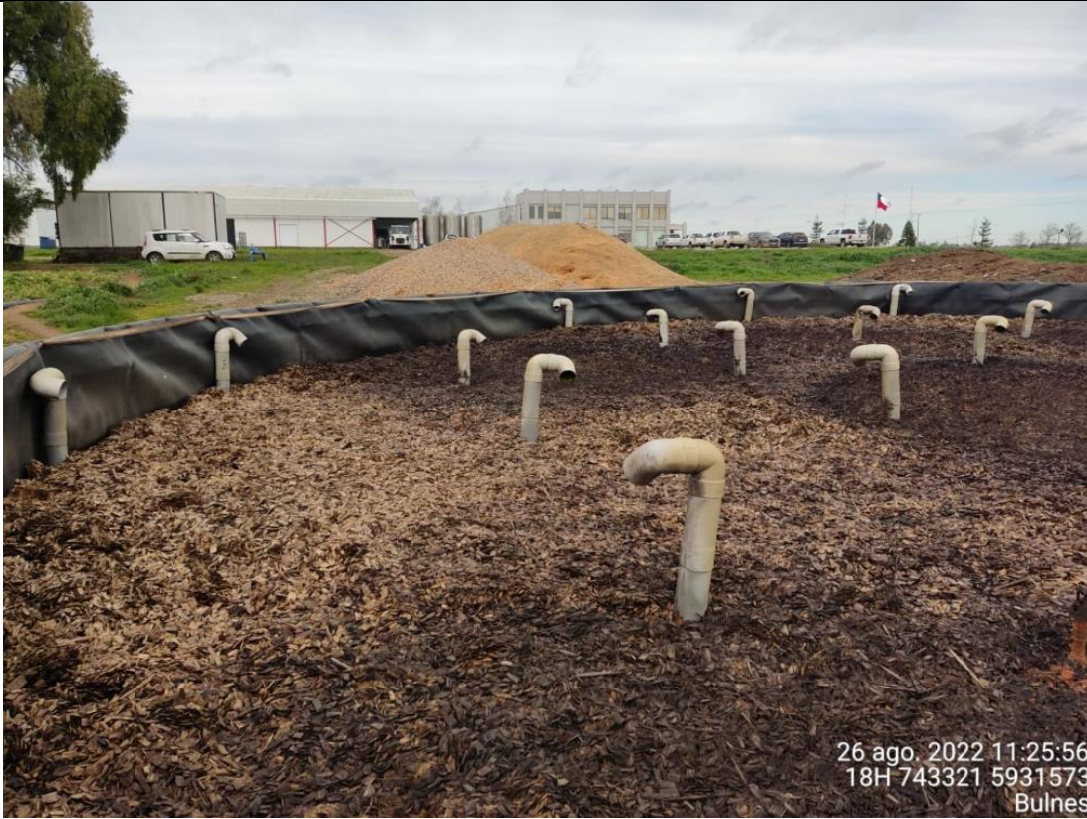
Fotografía 4.

Estación 1. Planta de Tratamiento de RILes con Sistema Tohá RCA 406/2014: Se visitó la planta de tratamiento de residuos industriales líquidos, la que se encontraba actualmente en operación al momento de la inspección. El sistema de tratamiento cuenta con las unidades de separación de grasa o desgrasador, encargado de separar los sólidos existentes en el RIL (fotografía 1), un estanque de homogenización (fotografía 2), planta elevadora que lleva los líquidos resultantes al sistema de riego (fotografía 3), tres lombifiltros o sistema Tohá, uno de 23 metros de diámetro y dos de 16 metros de diámetro (fotografía 4 y 5), y estanque de decantación.

Se constató que las unidades de lombrifiltro no se encontraban cubiertas por malla rachel destinada a disminuir la aspersión de riego fuera de los estanques, y a proteger a las lombrices de posibles depredadores (fotografía 4 y 5).

Descripción del medio de prueba: Fotografía donde se observa el lombrifiltro de 23 metros de diámetro.

1. Se elabora cronograma adjunto para instalación de malla Rachel en las 3 piscinas y modificación de instalación en bodega de productos químicos.

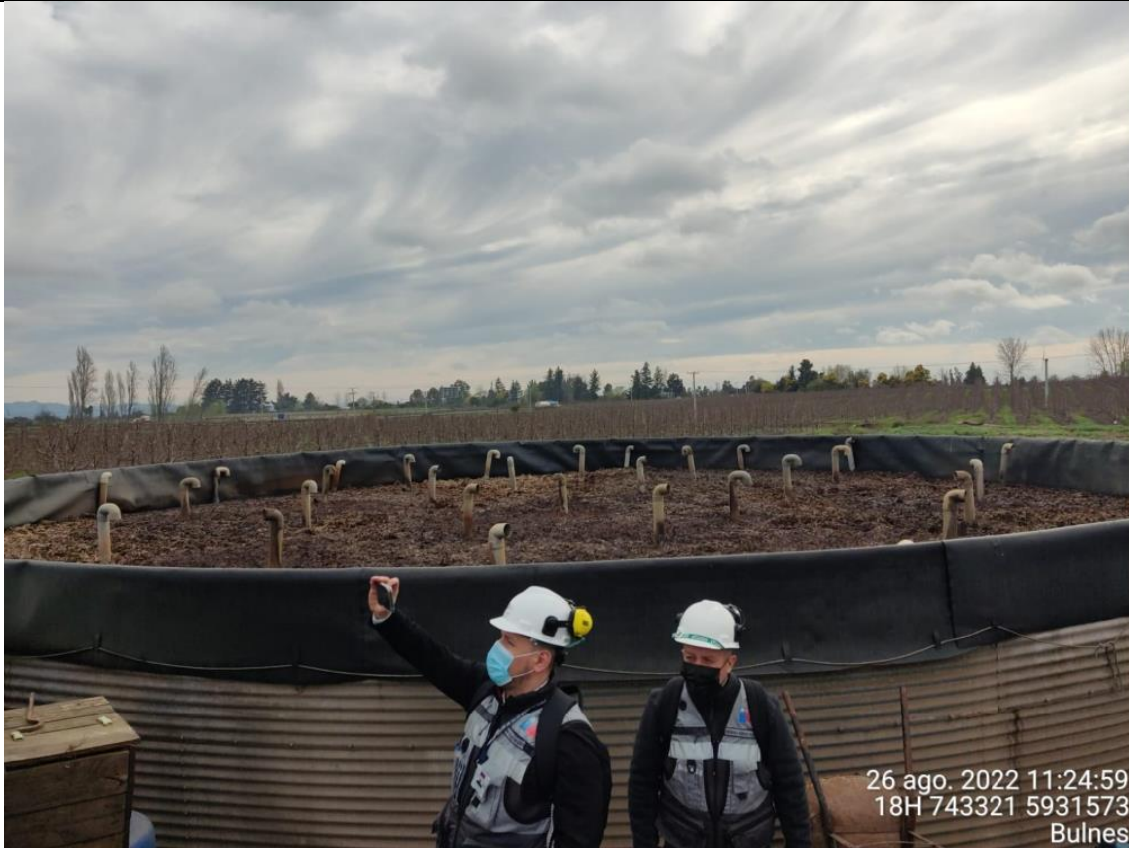
Fotografía 5.

Descripción del medio de prueba: Fotografía donde se observa el Lombrifiltro de 16 metros de diámetro

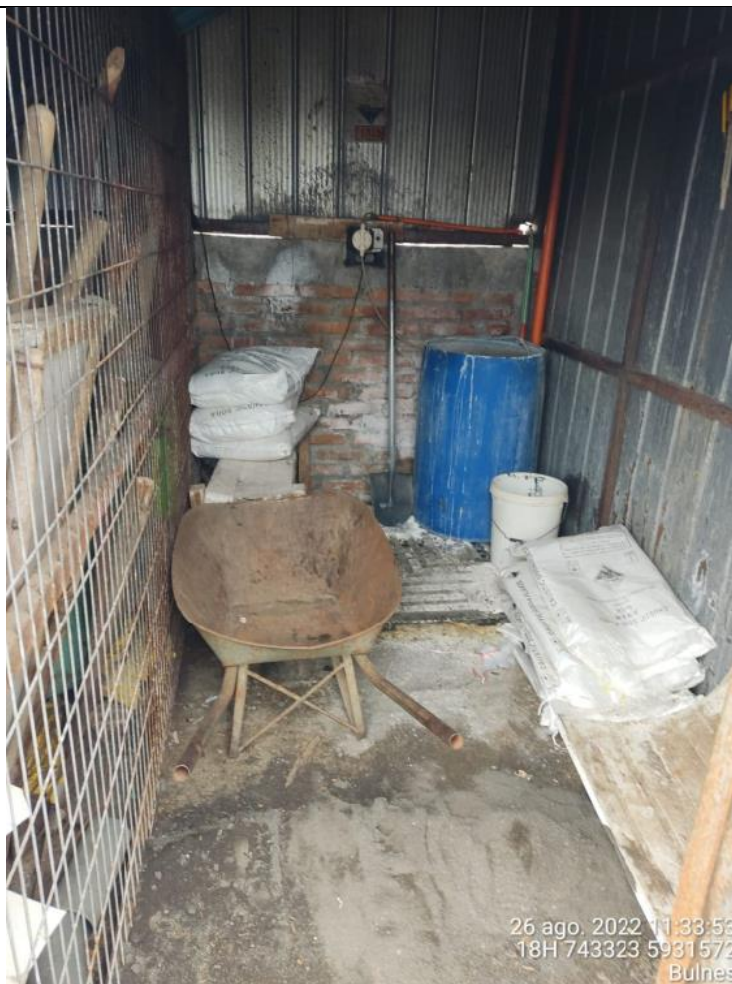
Fotografía 6.

Descripción del medio de prueba: Fotografía muestra espacio de almacenamiento de sustancias peligrosas sin muros de material sólido.

2. Como medida inmediata se gestiona con operador no utilizar instalación para uso de comedor, y vestidor, utilizando instalaciones destinadas para el personal general de planta.

- f. Respecto de esta materia, y luego de revisados los antecedentes entregados por el titular, y teniendo en consideración los compromisos adquiridos de subsanación de las condiciones actuales del espacio de almacenamiento de sustancias peligrosas, es decir, el generar las condiciones exigidas en el DS N° 148/2003, se considera que en esta materia no hay hallazgos de relevantes, quedando para una siguiente fiscalización la constatación de la realización de las obras comprometidas.

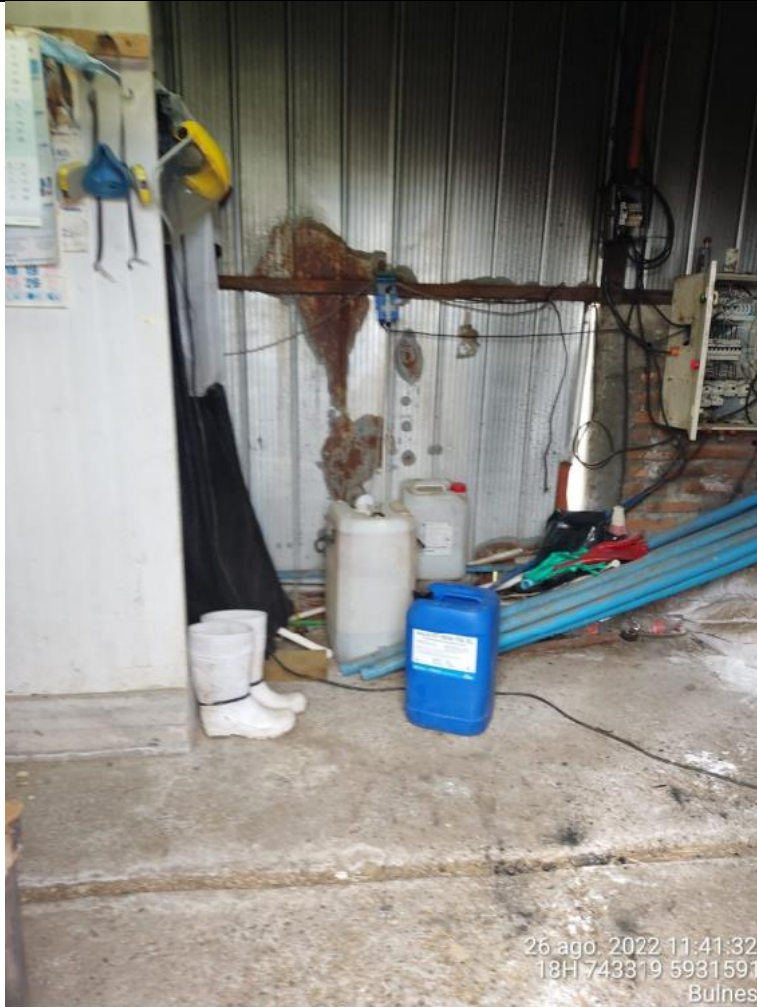
Fotografía 7.

Descripción del medio de prueba: Fotografía muestra espacio de almacenamiento de sustancias peligrosas sin muros de material sólido. Esta bodega además se utiliza como espacio de trabajo del operador de la Planta de Tratamiento de RILes,

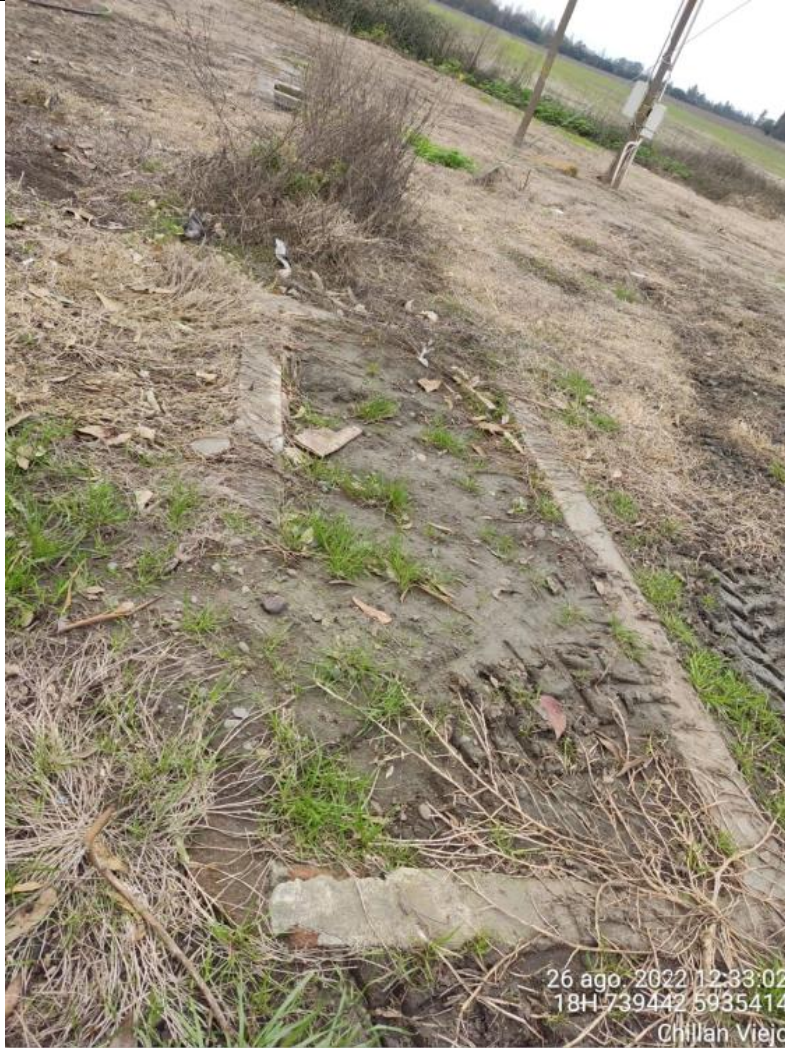
Fotografía 8.

- a) **Estación 3. Planta de Tratamiento de RILes con Sistema Tohá RCA 232/2011:** Posteriormente se visitó la planta de tratamiento de RILes correspondiente a la RCA 232/2011, donde se constató que se encuentra deshabilitada, fuera de operación, y sin posibilidades de ser usada por encontrarse desmantelada (fotografía 8 y 9). En este predio se realizó reunión de término de la fiscalización, la cual terminó a las 12:50 hrs.
- b) Respecto a la información contenida en el Sistema de Fiscalización Ambiental (SISFA), la Unidad Fiscalizable está registrada en etapa de cierre, lo que fue constatado en esta fiscalización.

Descripción del medio de prueba: Fotografía donde se observa parte de la Planta de Tratamiento de RILes con Sistema Tohá RCA 232/2011 en desuso.

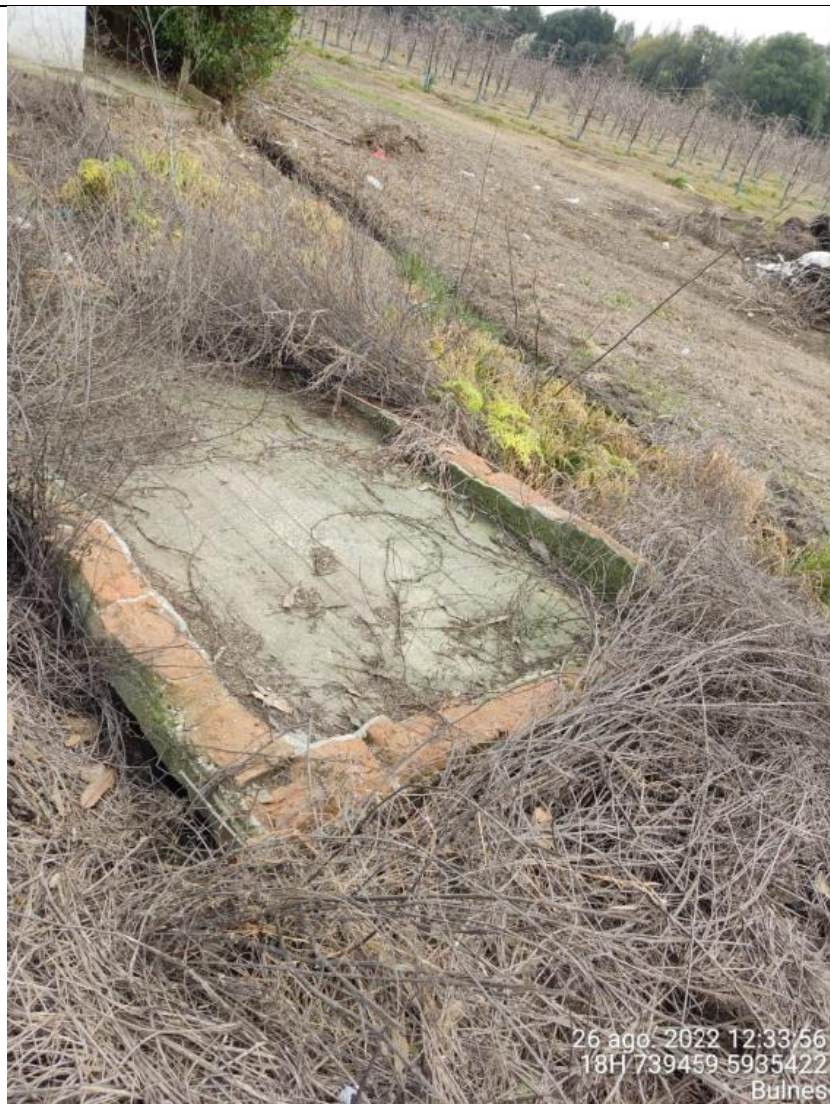
Fotografía 9.

Descripción del medio de prueba: Fotografía donde se observa parte de la Planta de Tratamiento de RILES con Sistema Tohá RCA 232/2011 en desuso.
