INFORME TECNICO DE FISCALIZACION AMBIENTAL

PROYECTO MINERO 3H

DFZ-2022-2470-V-RCA

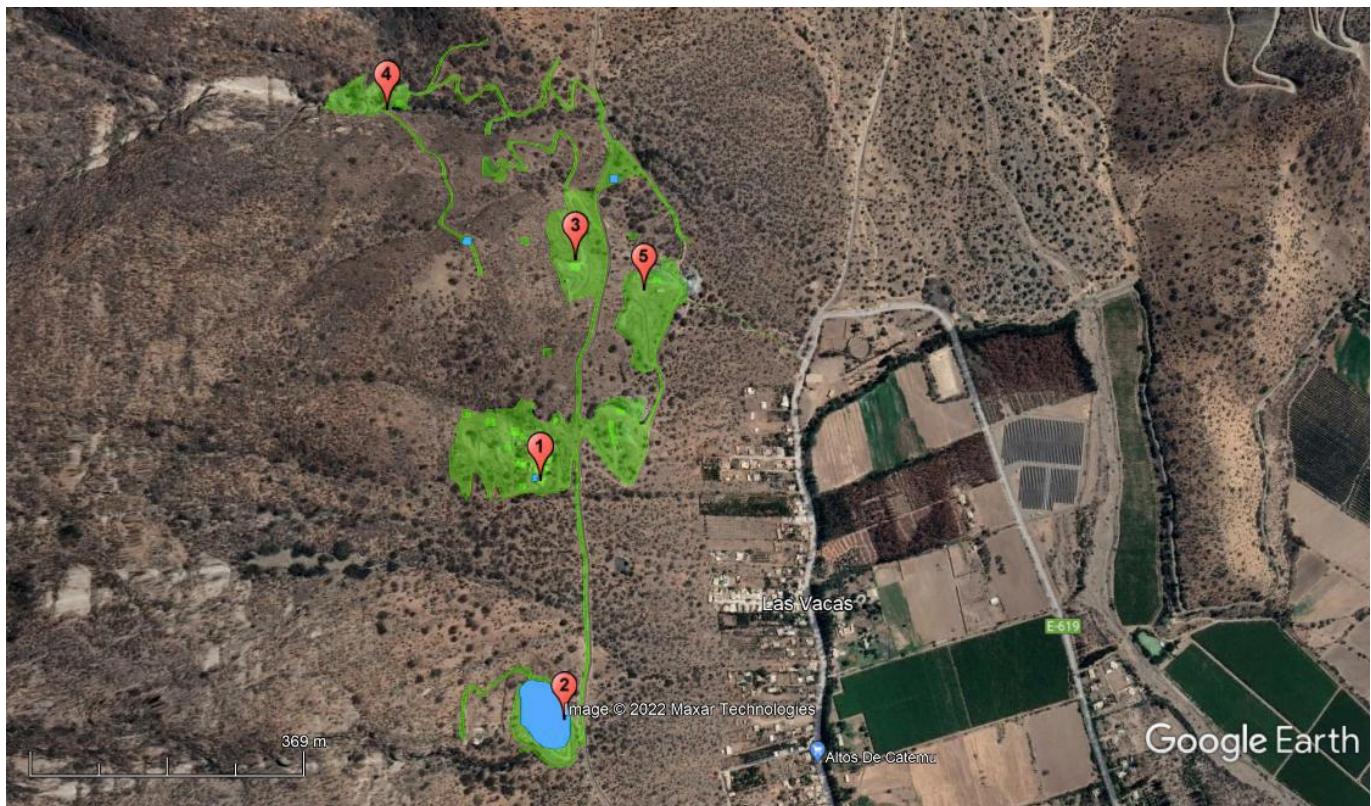
4.3.2 Esquema de recorrido

Nº de estación	Nombre/ Descripción de estación
1	Instalación de faenas
2	Botadero de estériles
3	Mina Cajón
4	Mina Chorreada
5	Mina Penosa

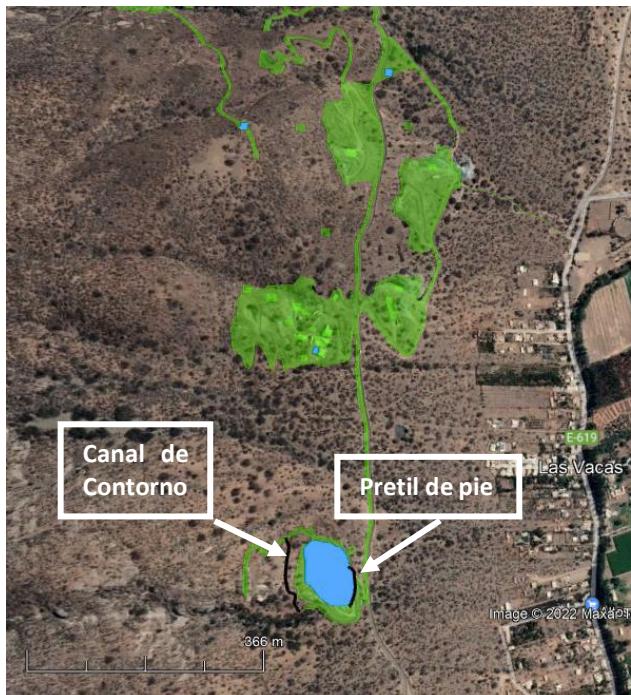
Figura 2

En la imagen se visualiza canal de contorno y pretil de pie constatado durante las inspección realizada por la SMA

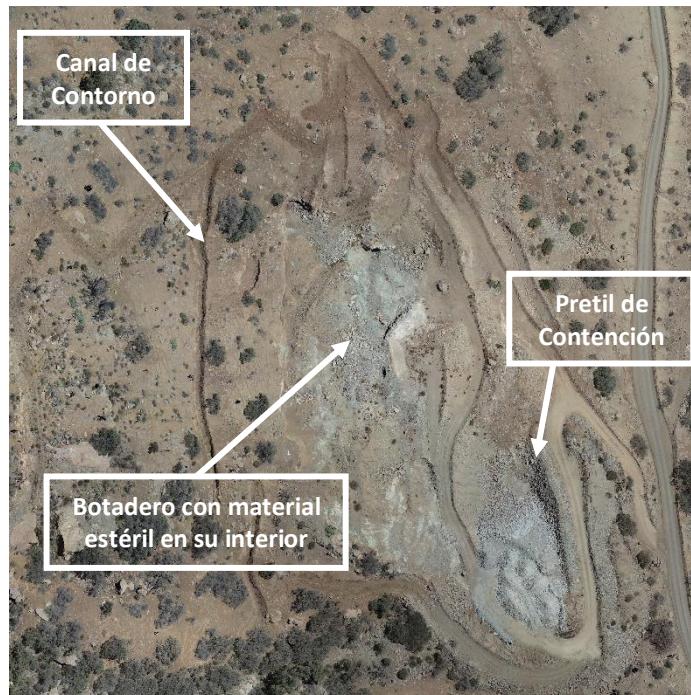
Figura 3

- c. Por medio de carta N°10, del 2 de septiembre de 2022, la empresa remitió imagen aérea reciente, visualizándose el canal de contorno y pretil de contención del botadero de estériles (Figura 3).

Se visualiza imagen aérea del botadero de estériles de fecha de 28 de abril de 2022, donde se observa canal de contorno y pretil de pie constatado durante la inspección realizada por la SMA.

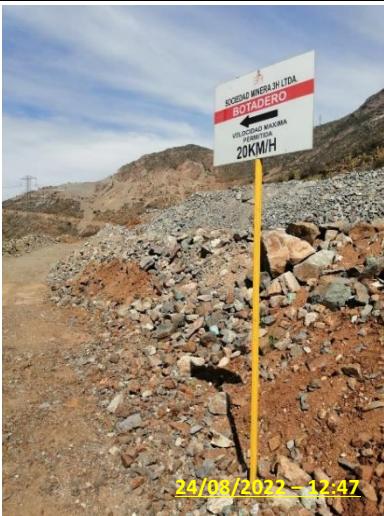
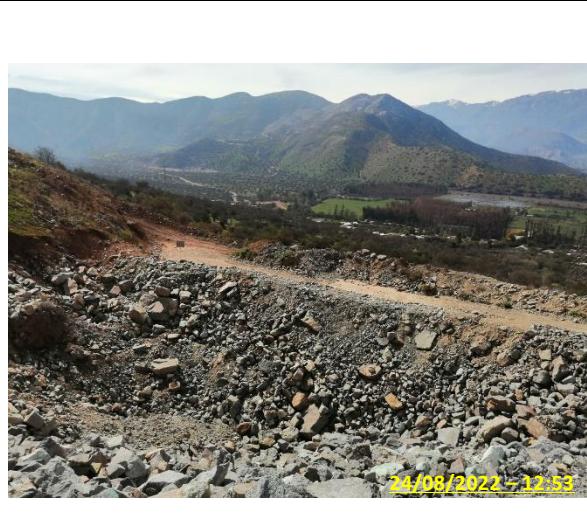
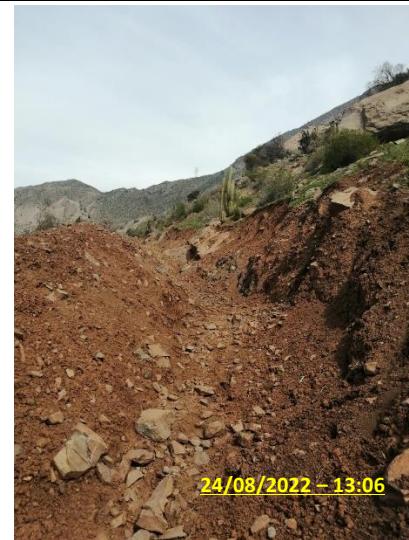
- g. En lugar de coordenadas 6.375.919,02 m S y 314.963,62 m E, se constata que el botadero cuenta con su pretil de pie el cual culmina en el punto con coordenadas 6.375.855,21 m S y 314.974,81 m E (fotografía 2).

- h. En lugar de coordenadas 6.376.004,24 m S y 314.844,81 m E, se constata el inicio del canal de contorno, cuya extensión culmina en el punto con coordenadas 6.375.844,52 m S y 314.865,66 m E (fotografía 3).

- i. Se constatan señaléticas en el camino de acceso, y al costado oeste del botadero de estériles (fotografía 1).
- j. En base a los antecedentes examinados, y a la inspección realizada, no se detectan desviaciones en relación al manejo de estériles.

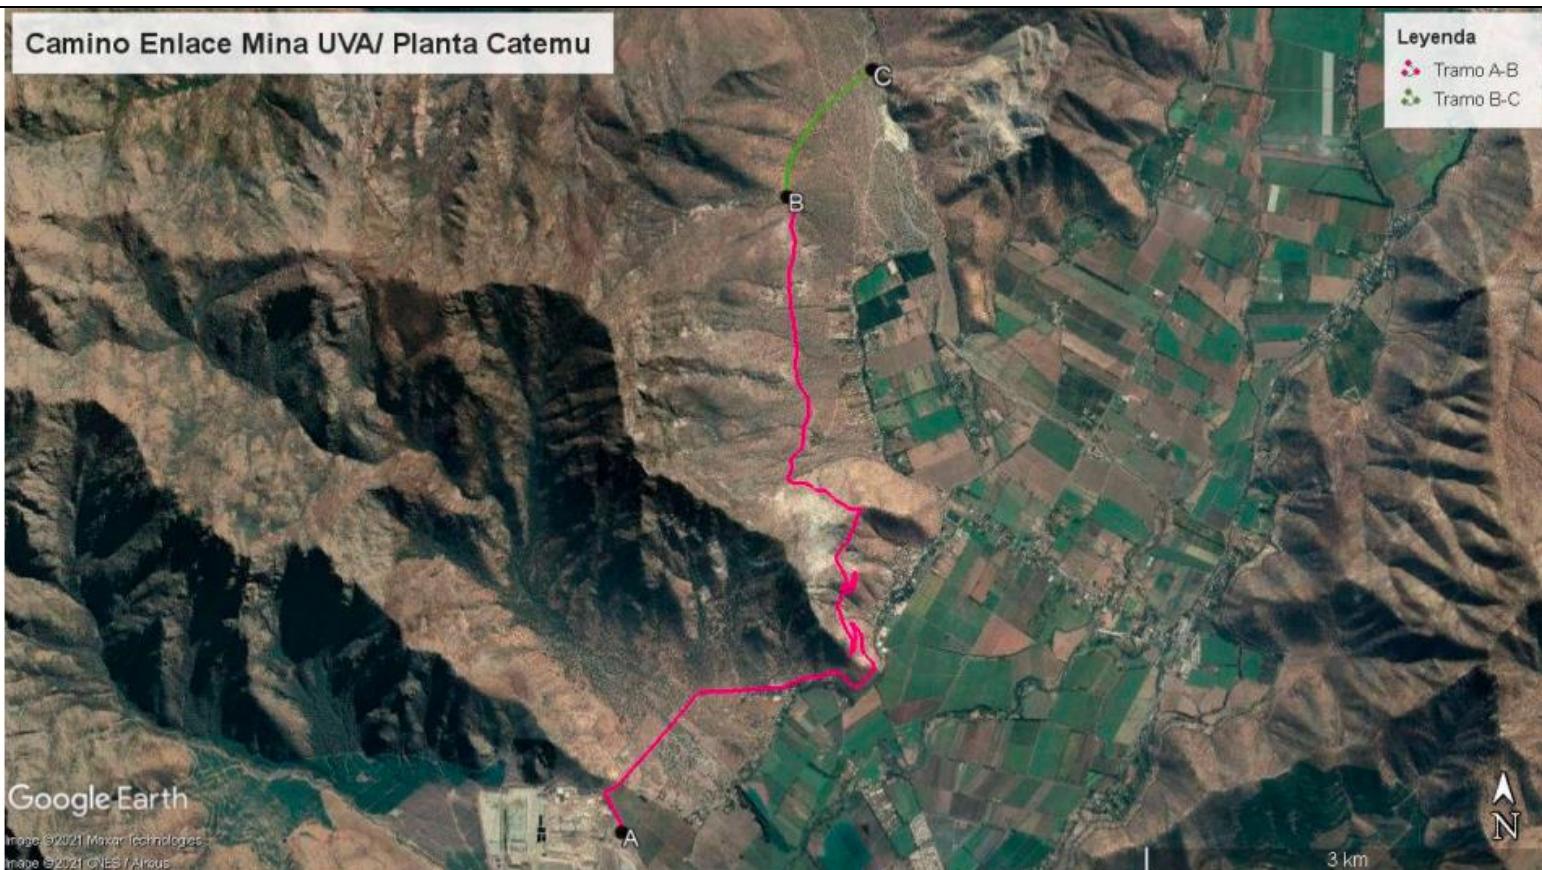
Figura 5

En la imagen se visualiza el tamo total del camino (A-C), y el tramo utilizado por el proyecto (A-B).

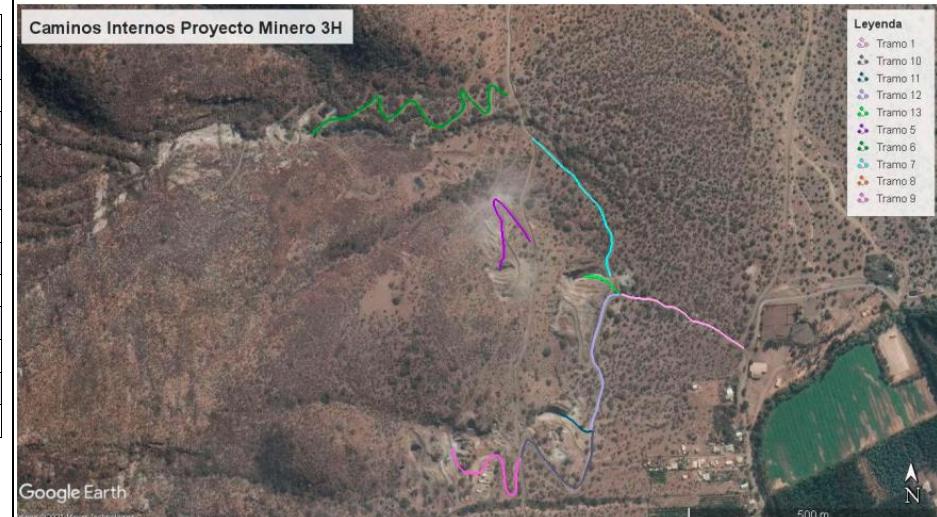
Figura 6

En la figura se visualizan caminos internos utilizados por el proyecto, a los cuales se les realiza la mantenición de la carpeta de rodado a través de maquinaria
