INFORME TÉCNICO DE FISCALIZACIÓN AMBIENTAL

EXTRACCIÓN DE ÁRIDOS RÍO CAUTÍN SECTOR RENGALIL

DFZ-2022-804-IX-RCA

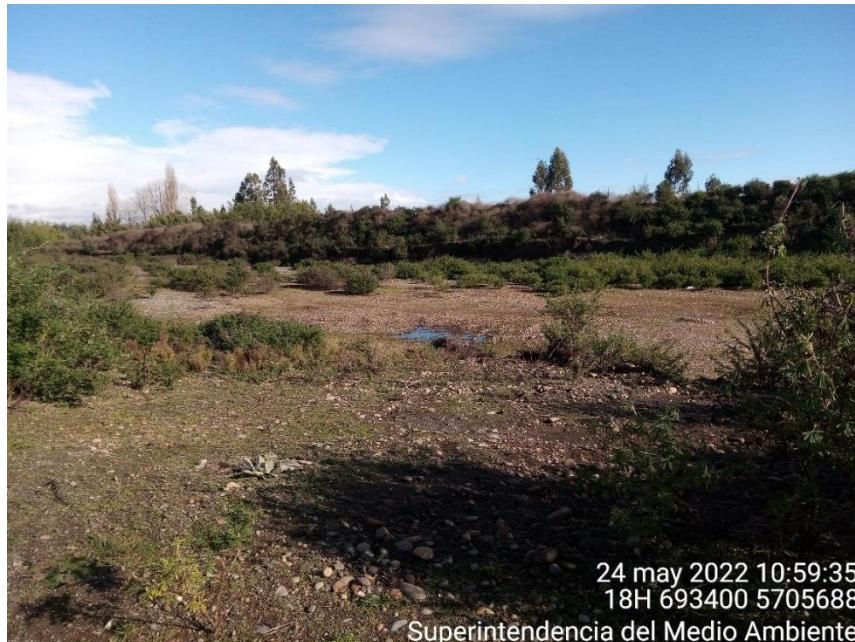
Fotografía 1.

Descripción del medio de prueba: Vista del sector Oeste del recinto en donde se ubicaba la instalación de faena del proyecto de áridos sector Rengalil de la empresa COSAL en Temuco.

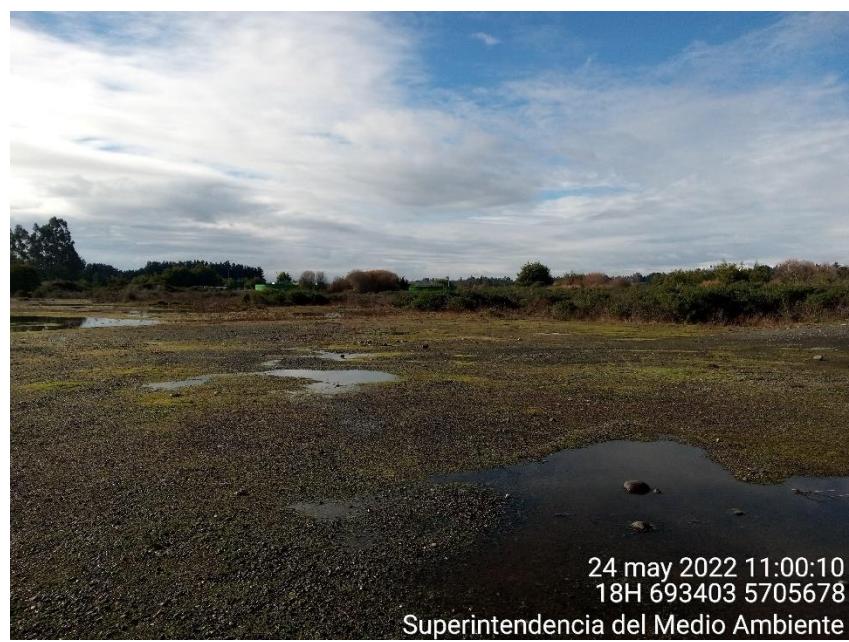
Fotografía 2.

Descripción del medio de prueba: Vista del recinto del proyecto de áridos hacia el lado Este, en donde se ubica la Planta de tratamiento de aguas servidas de Labranza.

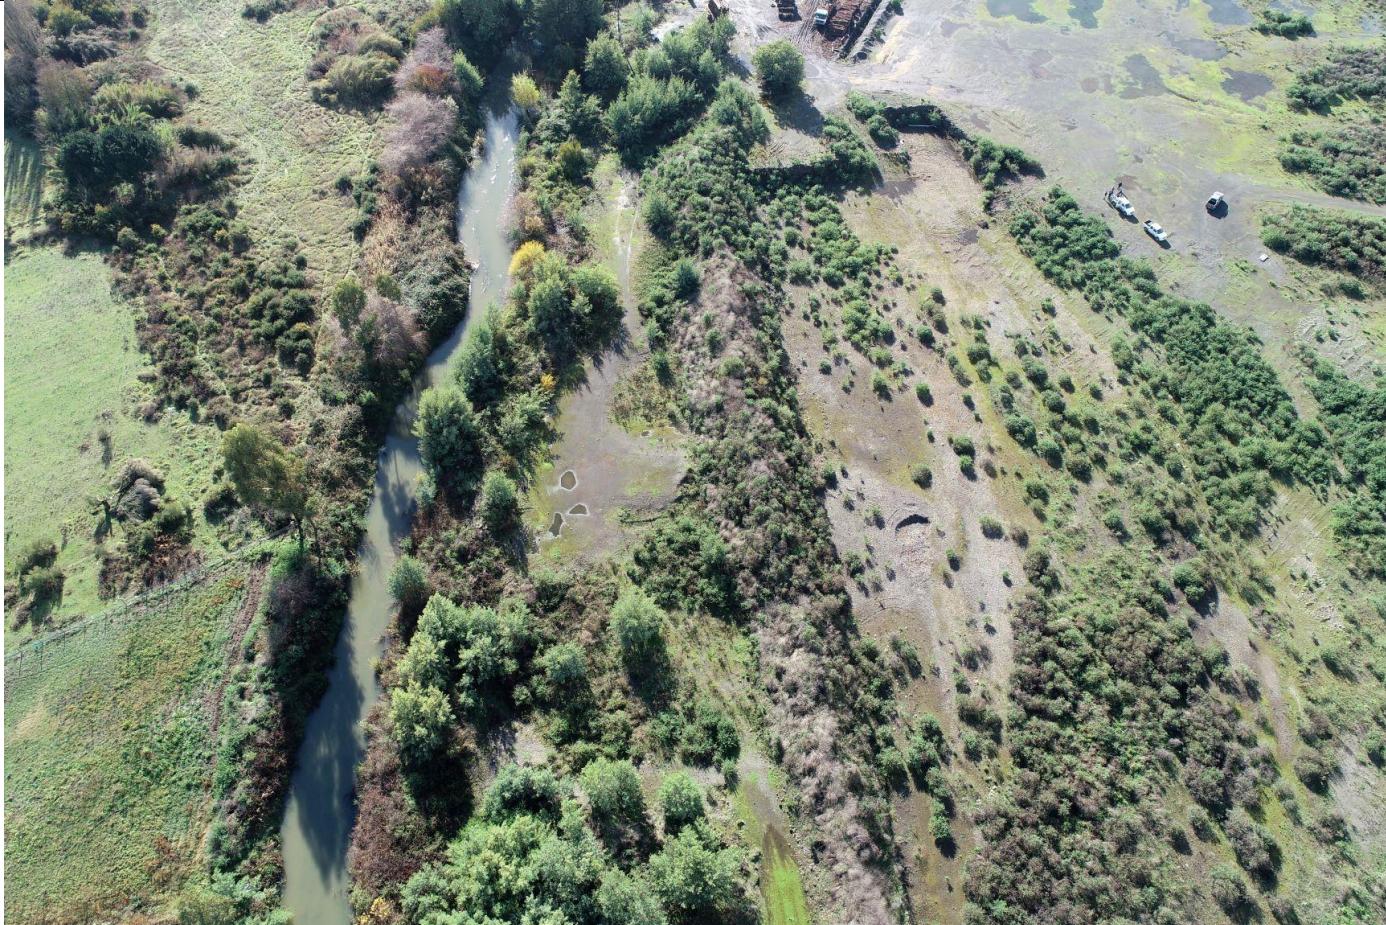
Imagen 1. Fotografías obtenidas por dron de DGA en inspección del día 24 de mayo del 2022.

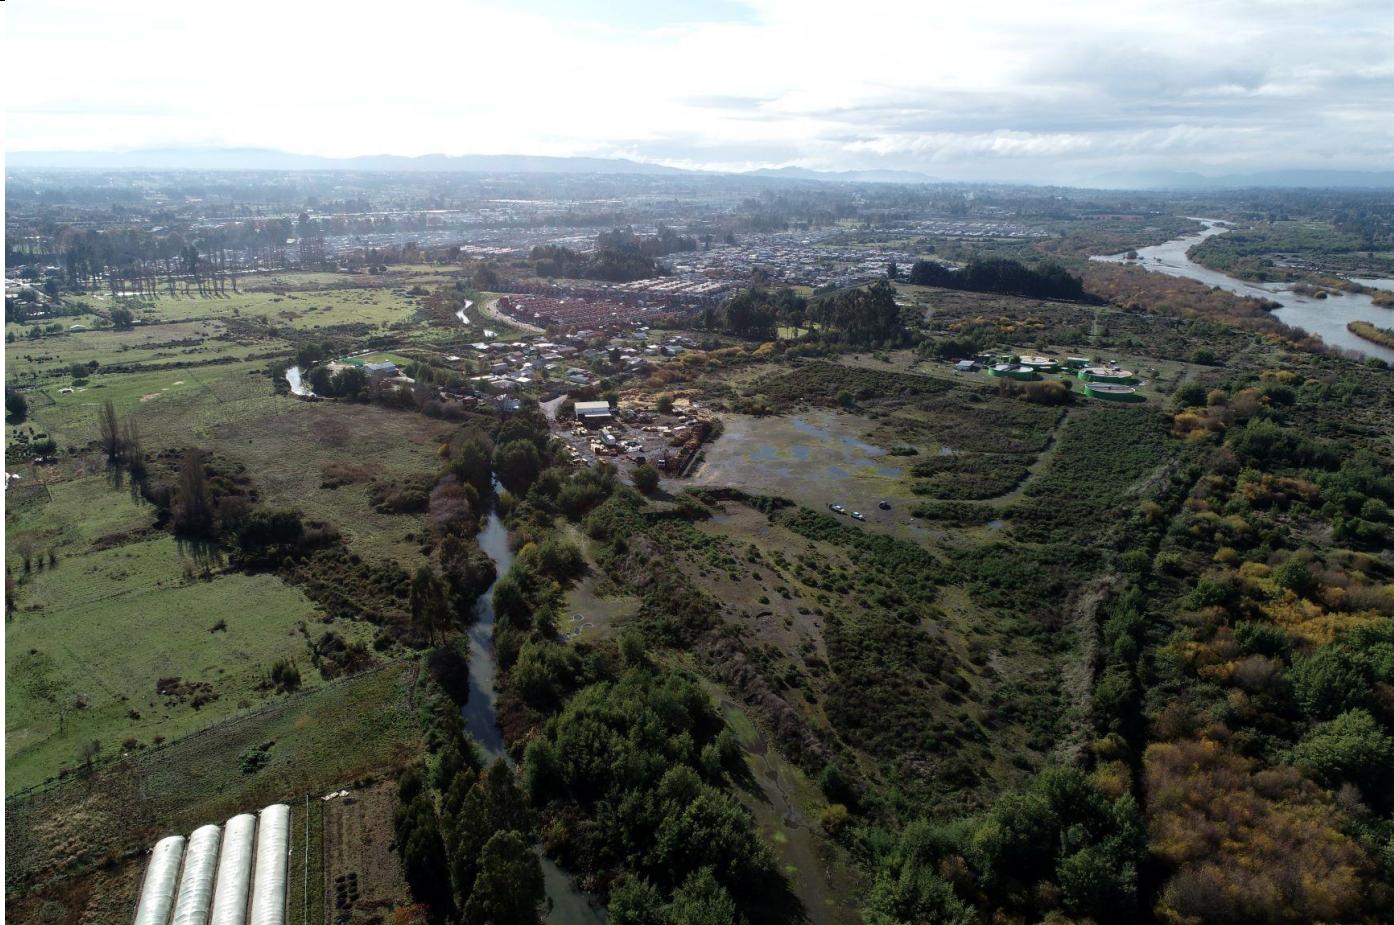
Imagen 2. Fotografías obtenidas por dron de DGA en inspección del día 24 de mayo del 2022.

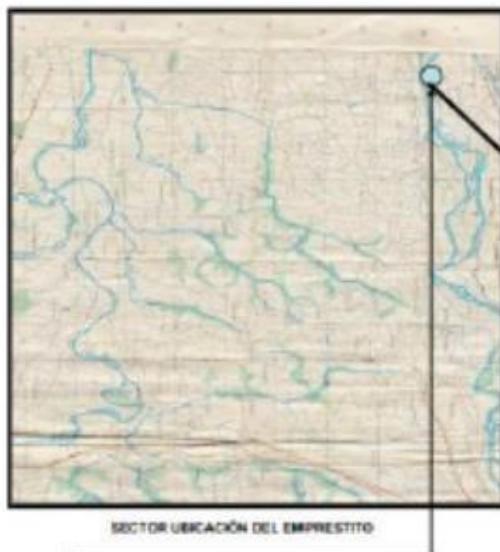
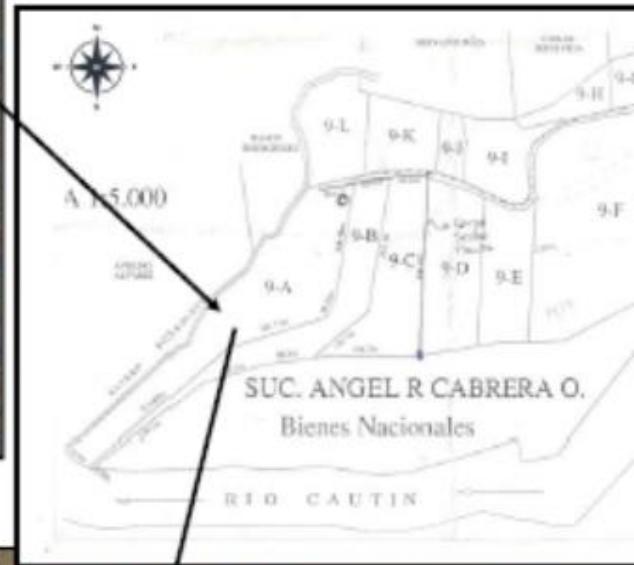
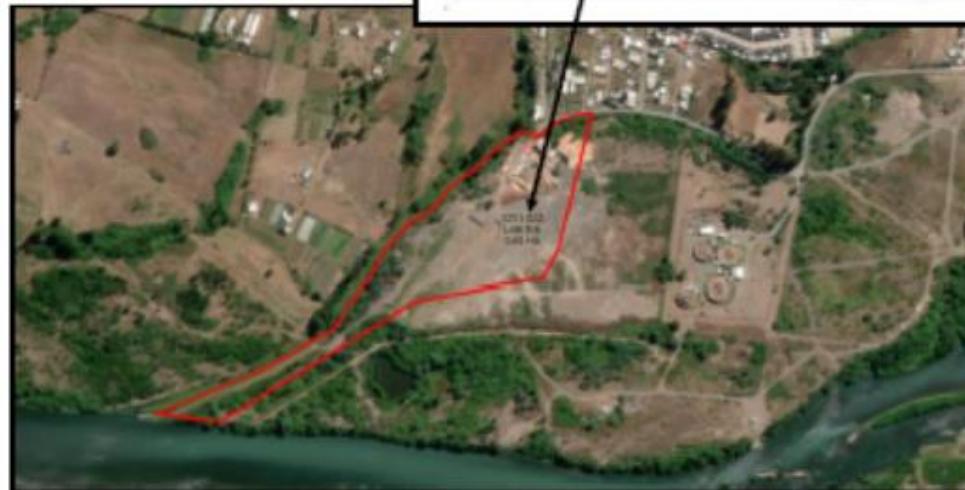
RÍO CAUTÍN, SECTOR RENGALIL

Imagen 3. Imágenes y planos presentados por el titular en su Carta de fecha 09 de junio del 2022.
