INFORME DE FISCALIZACIÓN AMBIENTAL

PROGRAMA DE CUMPLIMIENTO

CONDOMINIO TOROBAYO

DFZ-2022-2873-XIV-PC

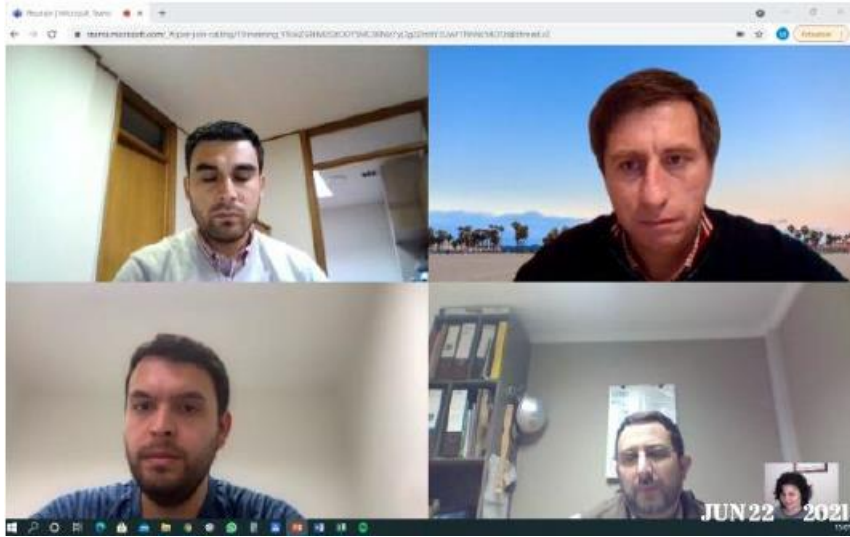
Fotografía 1

Descripción del medio de prueba: En la fotografía 1, describe la realización de la jornada de capacitación, comprometida en la acciones 6, 10, 14 y 17.

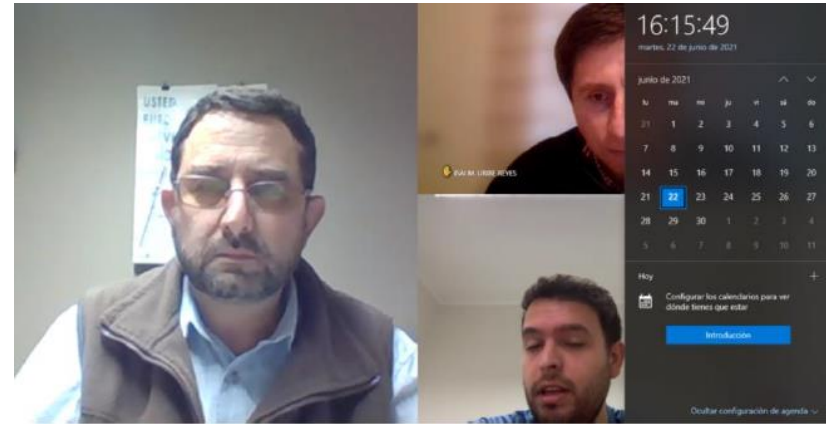
Fotografía 2.

Descripción del medio de prueba: La fotografía 2 muestra calendario con fecha y hora, como medio de verificación de la actividad, verificadores que son parte del reporte respectivo.

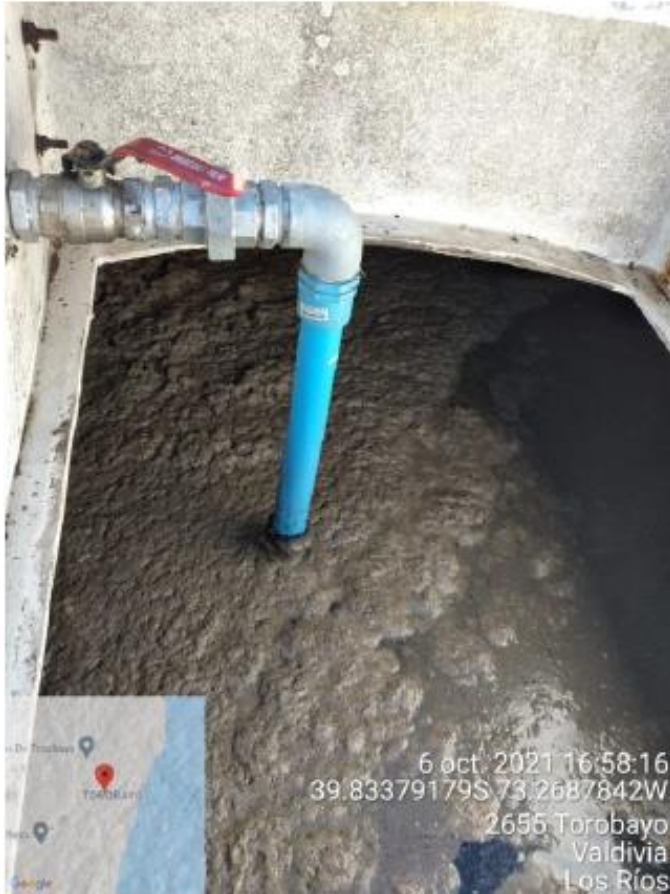
Fotografía 3

Descripción del medio de prueba: La fotografía 3 muestra el interior de la cámara 1, antes de la limpieza, se observa exceso de grasas.

18	<p>Realizar una mantención de las instalaciones del Sistema de RILes del establecimiento, conforme se establece en el Protocolo comprometido.</p>		15-06-2021	<p>En el reporte final único se acompaña:</p> <ul style="list-style-type: none"> Informe técnico de la mantención efectuada al sistema de RILes del establecimiento, el cual deberá contener a lo menos: fotografías fechadas y georreferenciadas del antes, durante y después de la ejecución de la acción y una descripción detallada de las acciones realizadas, sus 	<p>La mantención de la PTAS fue realizada por la empresa Ecosystem (proveedor de la PTAS), dentro del plazo de 20 días hábiles comprometidos por el titular, esto es el 09.06.2021.</p> <p>Adicionalmente, se realizó mantención regular por parte de la empresa AQUARIA, a cargo de la operación del establecimiento. Durante esta actividad se implementan recomendaciones planteadas por Ecosystem, según se indica en su informe.</p>

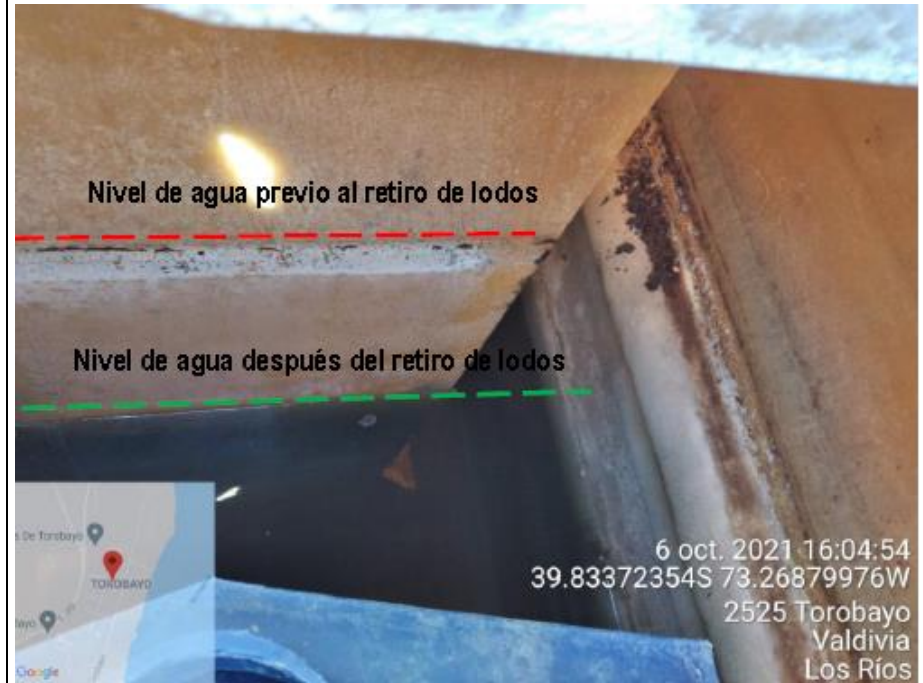
Fotografía 4.

Descripción del medio de prueba: Operación de vaciado de lodos sépticos en la cámara de contacto 1, se observa la diferencia en el nivel de agua en el interior de la misma.

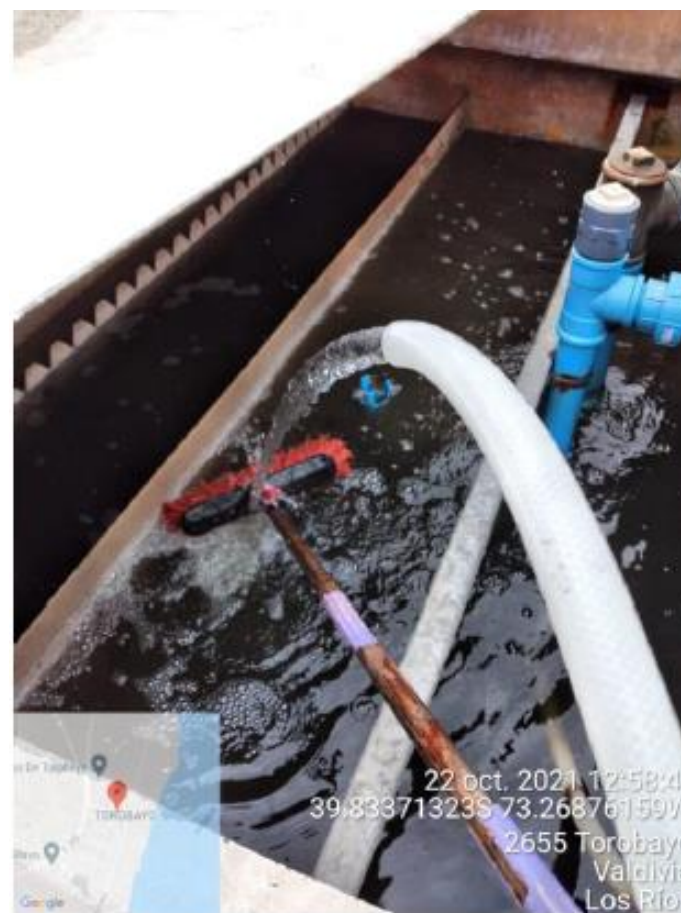
Fotografía 6.

Descripción del medio de prueba: La fotografía 6 muestra operaciones para generar el retiro de sólidos flotantes en la línea 1 de la planta de tratamiento.
