INFORME TÉCNICO DE FISCALIZACIÓN AMBIENTAL

COEMIN

DFZ-2021-3232-III-NE

NOVIEMBRE 2022

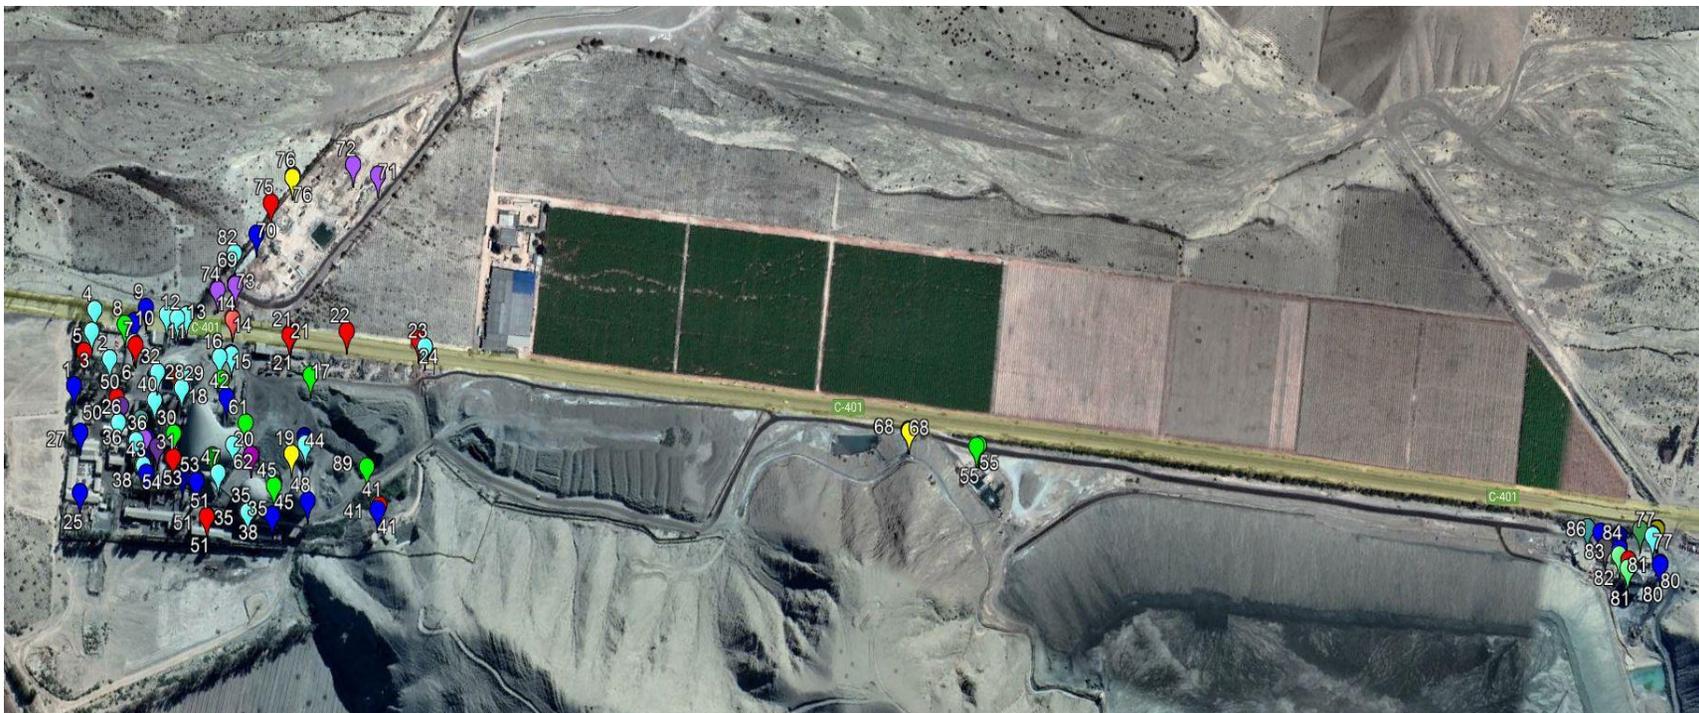
Registro 1.

Descripción del medio de prueba: Plano con la disposición de cada una de las 89 luminarias exteriores de Planta Cerrillos de COEMIN.

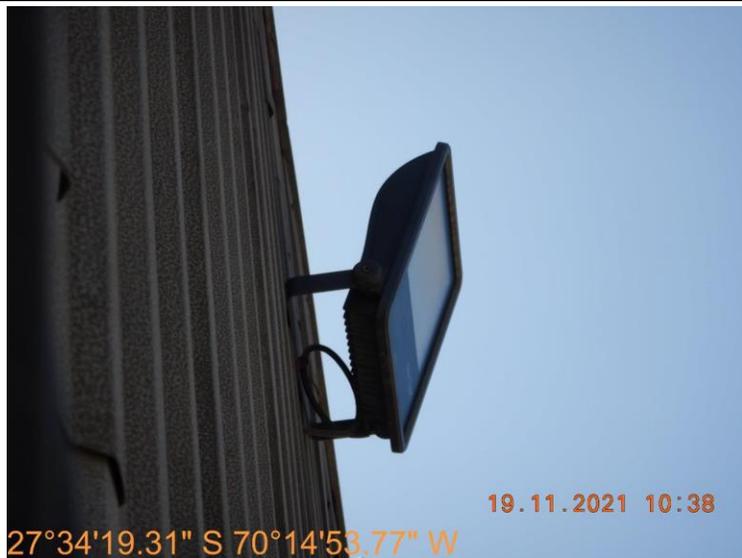
| Fotografía 27. DSCN4717,JPG | | Fecha: 11/19/2021 10:38:32 AM | | Fotografía 28. DSCN4723,JPG | | Fecha: 11/19/2021 11:05:31 AM | |

| N° Hecho constatado | Exigencia asociada | Hechos constatados | Conclusiones |
|---|---|---|---|
| | del punto resolutive cuarto. | <p>Norte 6949628 m.</p> <p>16.- Luminaria ID 55 Tipo Haluro metálico Coordenadas Este 377778 m, Norte 6949628 m.</p> <p>17.- Luminaria ID 55 Tipo Haluro metálico Coordenadas Este 377812 m, Norte 6949594 m.</p> <p>18.- Luminaria ID 35 Tipo Haluro metálico Coordenadas Este 376853 m, Norte 6949330 m.</p> <p>19.- Luminaria ID 35 Tipo Haluro metálico Coordenadas Este 376853 m, Norte 6949330 m.</p> <p>20.- Luminaria ID 41 Tipo Haluro metálico Coordenadas Este 377028 m, Norte 6949573 m.</p> <p>21.- Luminaria ID 26 Tipo Haluro metálico Coordenadas Este 376629 m, Norte 6949298 m.</p> <p>22.- Luminaria ID 31 Tipo LED Coordenadas Este 376740 m, Norte 6949366 m.</p> <p>23.- Luminaria ID 59 Tipo Haluro metálico Coordenadas Este 376878 m, Norte 6949365 m.</p> <p>24.- Luminaria ID 51 Tipo LED Coordenadas Este 376801 m, Norte 6949312 m.</p> <p>25.- Luminaria ID 51 Tipo Haluro metálico Coordenadas Este 376801 m, Norte 6949312 m.</p> <p>26.- Luminaria ID 50 Tipo LED Coordenadas Este 376650 m, Norte 6949417 m.</p> <p>Área Patio de Salvataje (luminarias instaladas en un ángulo que propicia la emisión de luz al hemisferio superior) (Ver Fotografía N°27 a Fotografía</p> | |

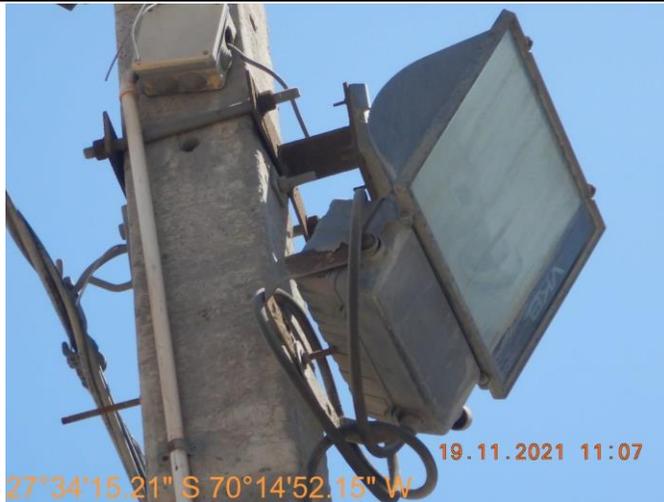
| Fotografía 29. DSCN4725,JPG | Fecha: 11/19/2021 11:07:18 AM | | Fotografía 30. DSCN4741,JPG | Fecha: 11/19/2021 12:23:23 PM | |

| N° Hecho constatado | Exigencia asociada | Hechos constatados | Conclusiones |
|---|---|---|---|
| | | <p>N°29):</p> <p>1.- Luminaria ID 69 Tipo LED Coordenadas Este 376765 m, Norte 6949612 m.</p> <p>2.- Luminaria ID 75 Tipo Haluro Metálico Coordenadas Este 376799 m, Norte 6449679 m.</p> <p>3.- Luminaria ID 75 Tipo Haluro Metálico Coordenadas Este 376799 m, Norte 6449679 m.</p> <p>Área Planta Espesado (luminarias instaladas en un ángulo que propicia la emisión de luz al hemisferio superior) (Ver Fotografía N°30 a Fotografía N°44):</p> <p>1.- Luminaria ID 77 Tipo Haluro Metálico Coordenadas Este 378654 m, Norte 6949734 m.</p> <p>2.- Luminaria ID 77 Tipo Led Coordenadas Este 378654 m, Norte 6949734 m.</p> <p>3.- Luminaria ID 78 Tipo Haluro Metálico Coordenadas Este 378643 m, Norte 6949735 m.</p> <p>4.- Luminaria ID 79 Tipo Haluro metálico Coordenadas Este 378658 m, Norte 6949742 m.</p> <p>5.- Luminaria ID 79 Tipo Haluro Metálico Coordenadas Este 378658 m, Norte 6949742 m.</p> <p>6.- Luminaria ID 79 Tipo LED Coordenadas Este 378658 m, Norte 6949742 m.</p> <p>7.- Luminaria ID 80 Tipo Haluro Metálico Coordenadas Este 378670 m, Norte 6949705 m.</p> <p>8.- Luminaria ID 80 Tipo Haluro Metálico Coordenadas Este 378670 m,</p> | |
