## INFORME TÉCNICO DE FISCALIZACIÓN AMBIENTAL

### Programa de Cumplimiento

#### DEMOLICIÓN EX CLÍNICA LAS LILAS

DFZ-2022-2889-XIII-PC

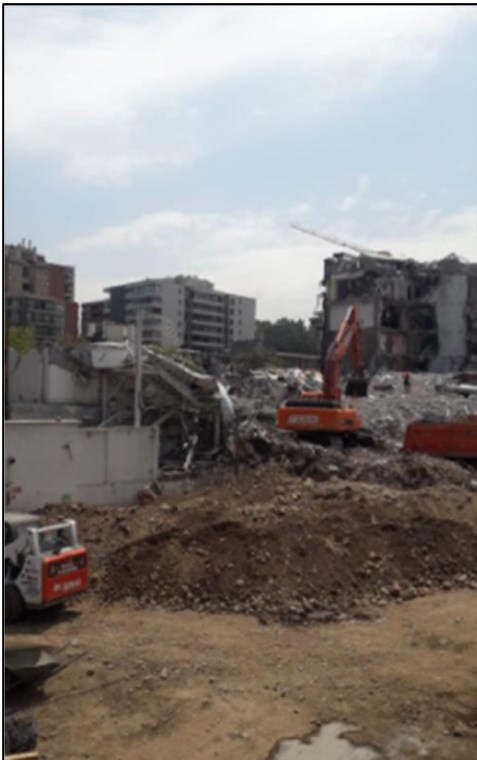
| Registros | | | |
|---|---|---|---|
| <b>Fotografía 1</b> | <b>Fecha:</b> Enero 2021 | <b>Fotografía 2</b> | <b>Fecha:</b> Julio 2021 |
| <b>Descripción del medio de prueba:</b> Previo a la instalación de barrera perimetral. | | <b>Descripción del medio de prueba:</b> Fotografía de cierre perimetral. | |

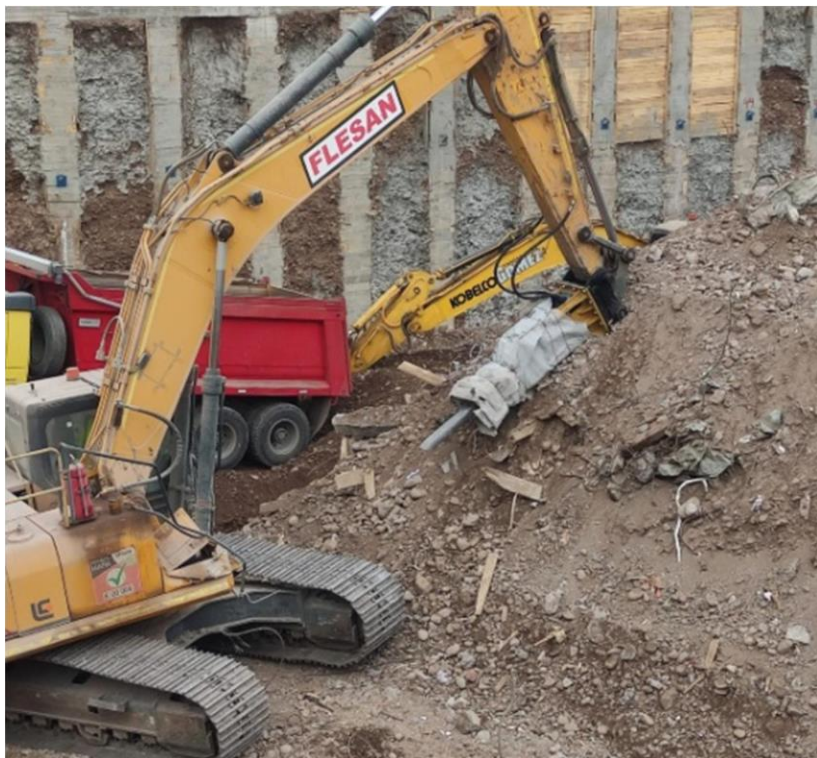
**Fotografía 3**

**Descripción del medio de prueba:** Amortiguación emisiones de martillo hidráulico.

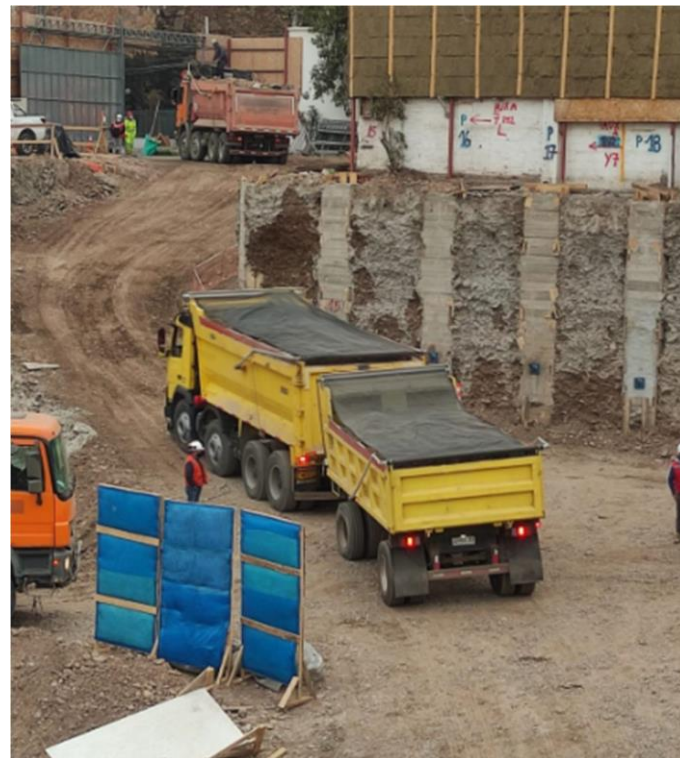
**Fotografía 4**

**Descripción del medio de prueba:** Fotografía de pantallas acústicas. Se observa que no están siendo utilizadas para una faena en específico.
