INFORME TÉCNICO DE FISCALIZACIÓN AMBIENTAL

EMISARIO SUBMARINO DE TALTAL

DFZ-2022-1853-II-RCA

NOVIEMBRE 2022

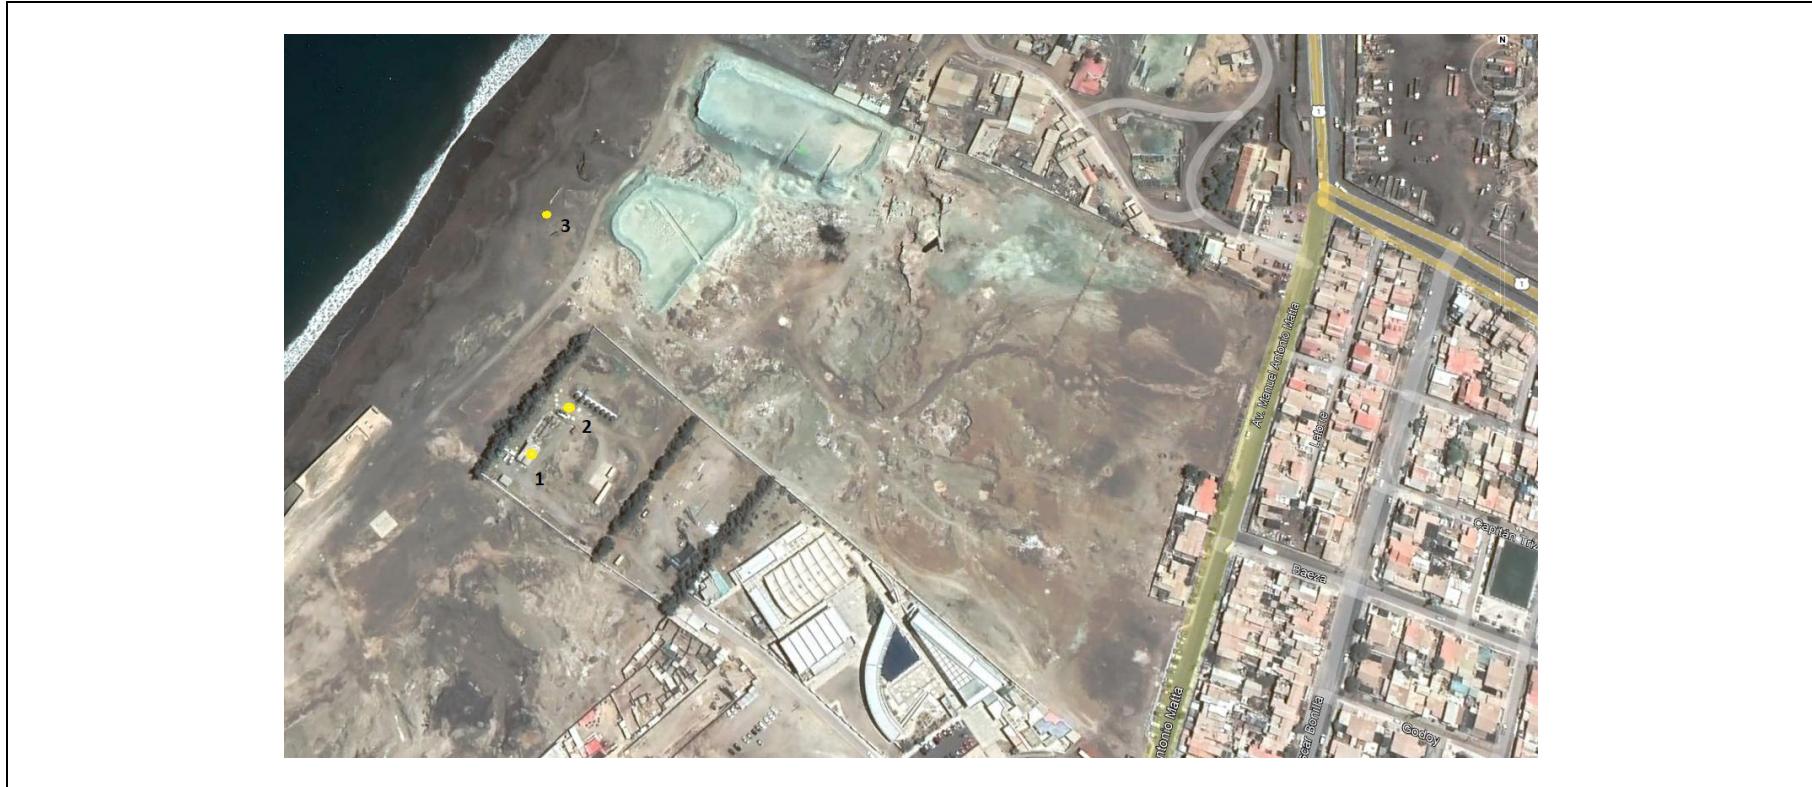
4.3.2 Esquema de recorrido

Nº de estación	Nombre/ Descripción de estación
1	Oficina administrativa
2	Planta pretratamiento
3	Sector playa y emisario

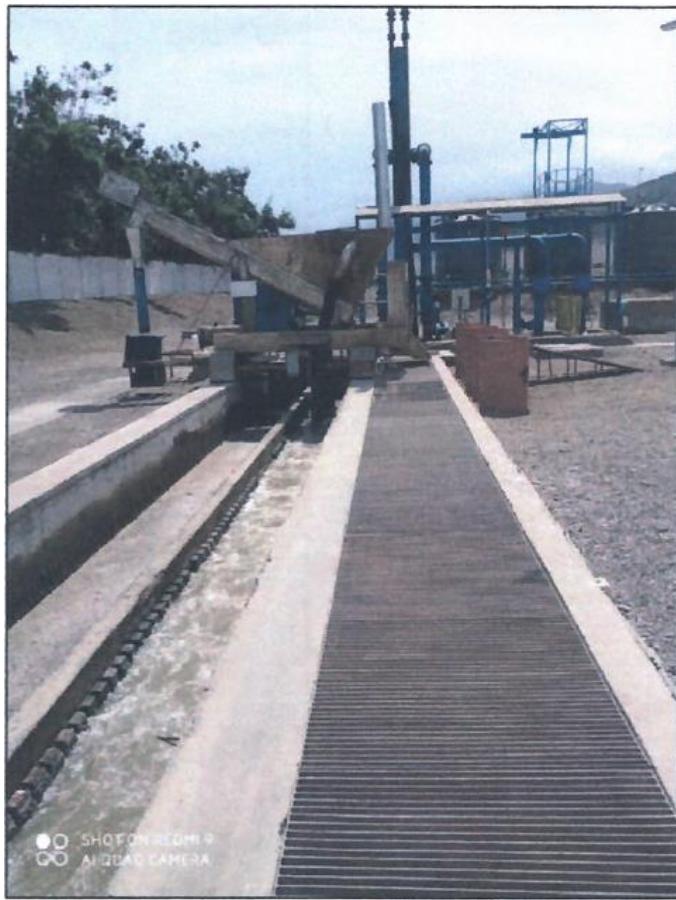
Registros					
Fotografía 1	Fecha: 27 de septiembre de 2022		Fotografía 2	Fecha: 27 de septiembre de 2022	
Coordenadas UTM Datum WGS84 Huso 19 Este: 351.391 Sur: 7.189.968			Coordenadas UTM Datum WGS84 Huso 19 Este: 351.378 Sur: 7.189.986		
Descripción del medio de prueba: Imagen Planta de pretratamiento de aguas servidas de Taltal, tomada en la inspección (Anexo 1).			Descripción del medio de prueba: Imagen rejilla primaria de retención de desechos no orgánicos, tomada en la inspección (Anexo 1)

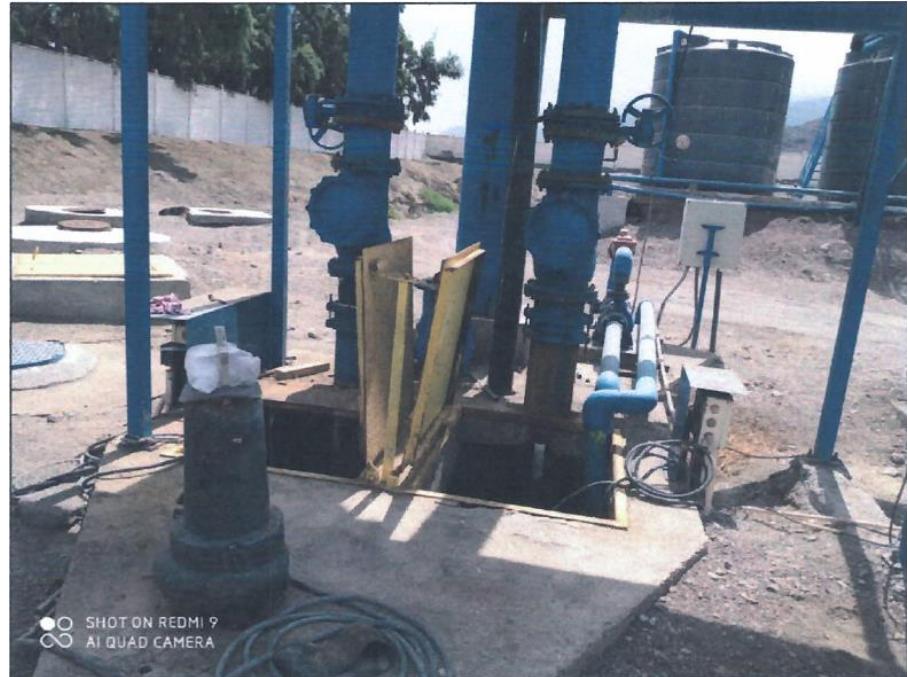
Fotografía 4

Descripción del medio de prueba: Imagen desarenador y eliminador de aceite y grasa, tomada en la inspección (Anexo 1).

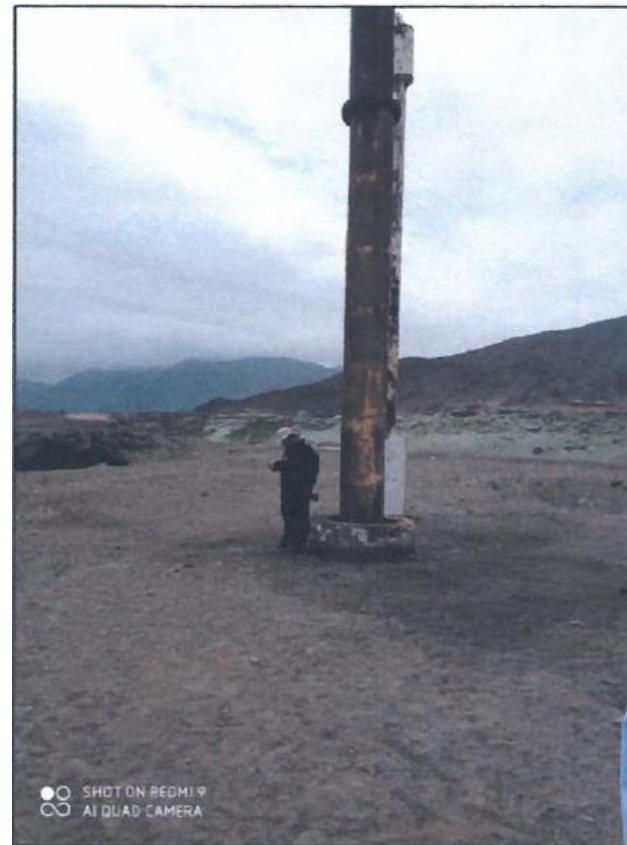
Descripción del medio de prueba: Imagen sentina de bombas sumergibles del emisario submarino, tomada en la inspección (Anexo 1).

Fotografía 5	Fecha: 27 de septiembre de 2022		Fotografía 6	Fecha: 27 de septiembre de 2022	
Coordenadas UTM Datum WGS84 Huso 19	Este: 351.363	Sur: 7.190.100	Coordenadas UTM Datum WGS84 Huso 19	Este: 351.386	Sur: 7.190.124
Descripción del medio de prueba: Imagen cámara de tubería de bypass de emergencia, tomada en la inspección (Anexo 1).			Descripción del medio de prueba: Imagen tubería de venteo del emisario submarino, tomada en la inspección (Anexo 1).

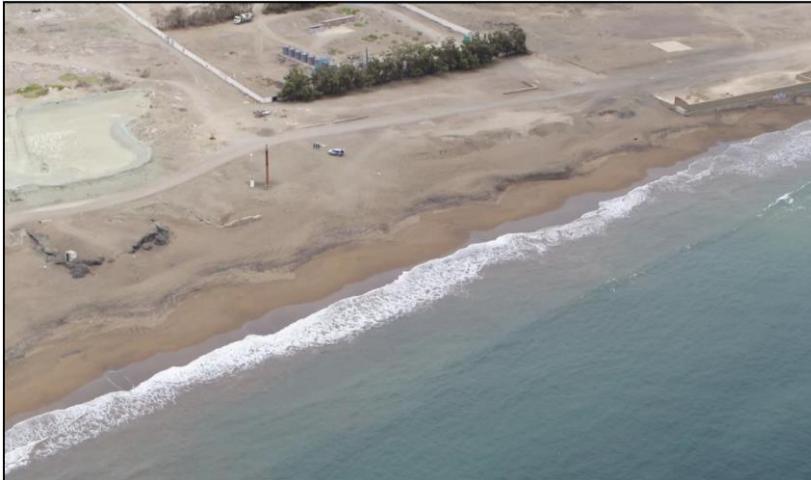
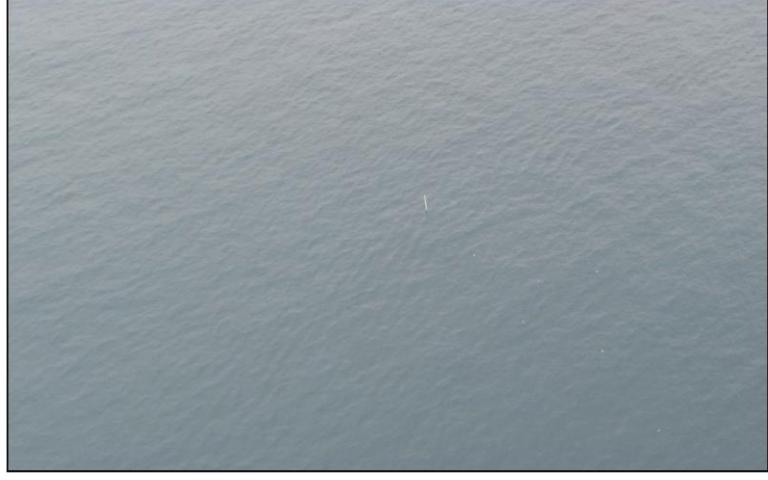
A partir de los vuelos de inspección realizados a la UF emisario submarino Taltal, no se aprecia anomalías visibles a lo largo de este. De igual forma, no fue posible constatar la salida de Rodamina WT por la descarga del emisario, ver figuras 1 y 2 del presente informe.

Figura 1	Fecha: 27 de septiembre de 2022	Figura 2	Fecha: 27 de septiembre de 2022
Descripción del medio de prueba: Imagen capturada por el Dron, vista a zona de protección litoral, tomada en la inspección (Anexo 9).		Descripción del medio de prueba: Imagen capturada por el Dron, vista boyas referencia de descarga emisario, tomada en la inspección (Anexo 9).

La Superintendencia de Medio Ambiente puede señalar que, el emisario y sus difusores están funcionando adecuadamente, cumpliendo con su objetivo. Con respecto a la vida útil del proyecto, después de la interpretación realizada por el Servicio de Evaluación Ambiental, la vida útil es indefinida, además, que el caudal tratado de aguas servidas en el mes de agosto de 2022 no sobrepasó el límite indicado en la RCA.

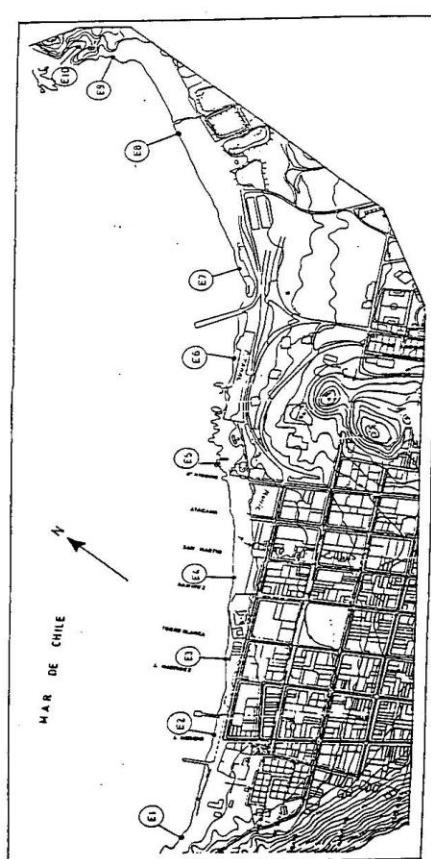
Figura (6.5-1) del Capítulo VI Plan de Manejo Ambiental del Estudio de Impacto Ambiental. Ubicación de las estaciones de monitoreo costero.

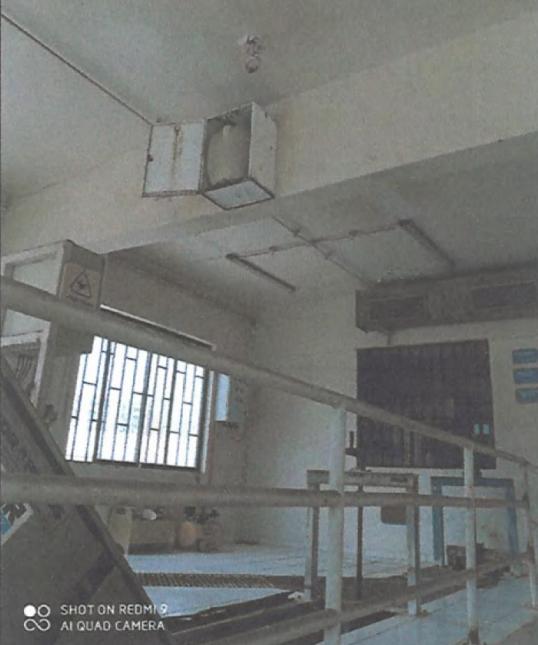
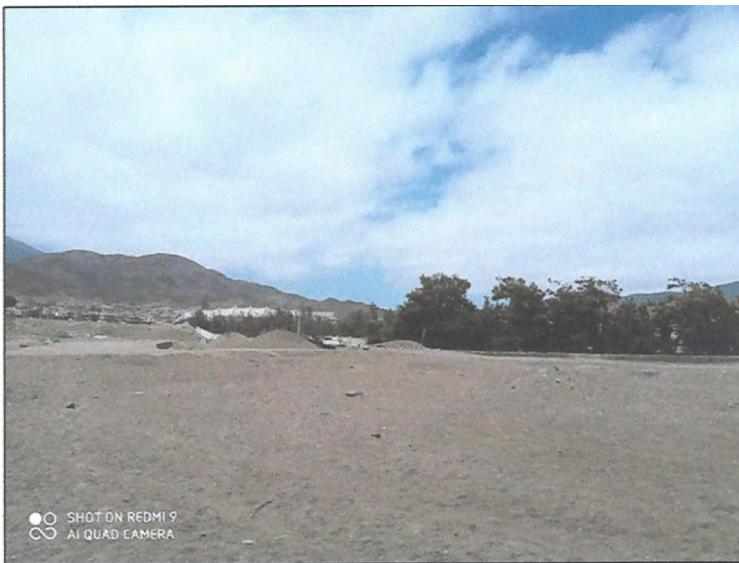
Fotografía 7	Fecha: 27 de septiembre de 2022	Fotografía 8	Fecha: 27 de septiembre de 2022		
Coordenadas UTM Datum WGS84 Huso 19	Este: 351.378	Sur: 7.189.936	Coordenadas UTM Datum WGS84 Huso 19	Este: 351.363	Sur: 7.190.100
Descripción del medio de prueba: Imagen sistema de spray de odorización, Águila 21, planta de pretratamiento, tomada en la inspección (Anexo 1).		Descripción del medio de prueba: Imagen cierre perimetral (arboleada) de la planta de pretratamiento, tomada en la inspección. (Anexo 1).

Hechos:
Inspección ambiental:
Con fecha 27 de septiembre de 2022, se efectuó una actividad de inspección ambiental en la unidad fiscalizable “Emisario Submarino de Taltal” perteneciente a Aguas de Antofagasta S.A., en la cual participó SMA y Gobernación Marítima Región de Antofagasta, en dicha oportunidad, se levantó Acta de inspección (Anexo 1), en la cual se señaló lo siguiente: <i>En la planta de pre-tratamiento, se encuentra instalado un sistema Spray de odorización, cuya sustancia utilizada es Águila 21, además, alrededor de las instalaciones existen barrera de árboles, que también forman parte del sistema de mitigación de olores, según informa el sr. Ossandón, ver fotografía 7 y 8.</i>
En relación a los dos considerandos indicados, esta Superintendencia de Medio Ambiente, considera que efectivamente el proyecto se hace cargo de lo indicado.
