## INFORME TÉCNICO DE FISCALIZACIÓN AMBIENTAL

**CENTRO DE TRATAMIENTO Y MANEJO DE RESIDUOS INDUSTRIALES-ANTOFAGASTA  
(COSEMAR)**

**DFZ-2022-853-II-RCA**

**NOVIEMBRE 2022**

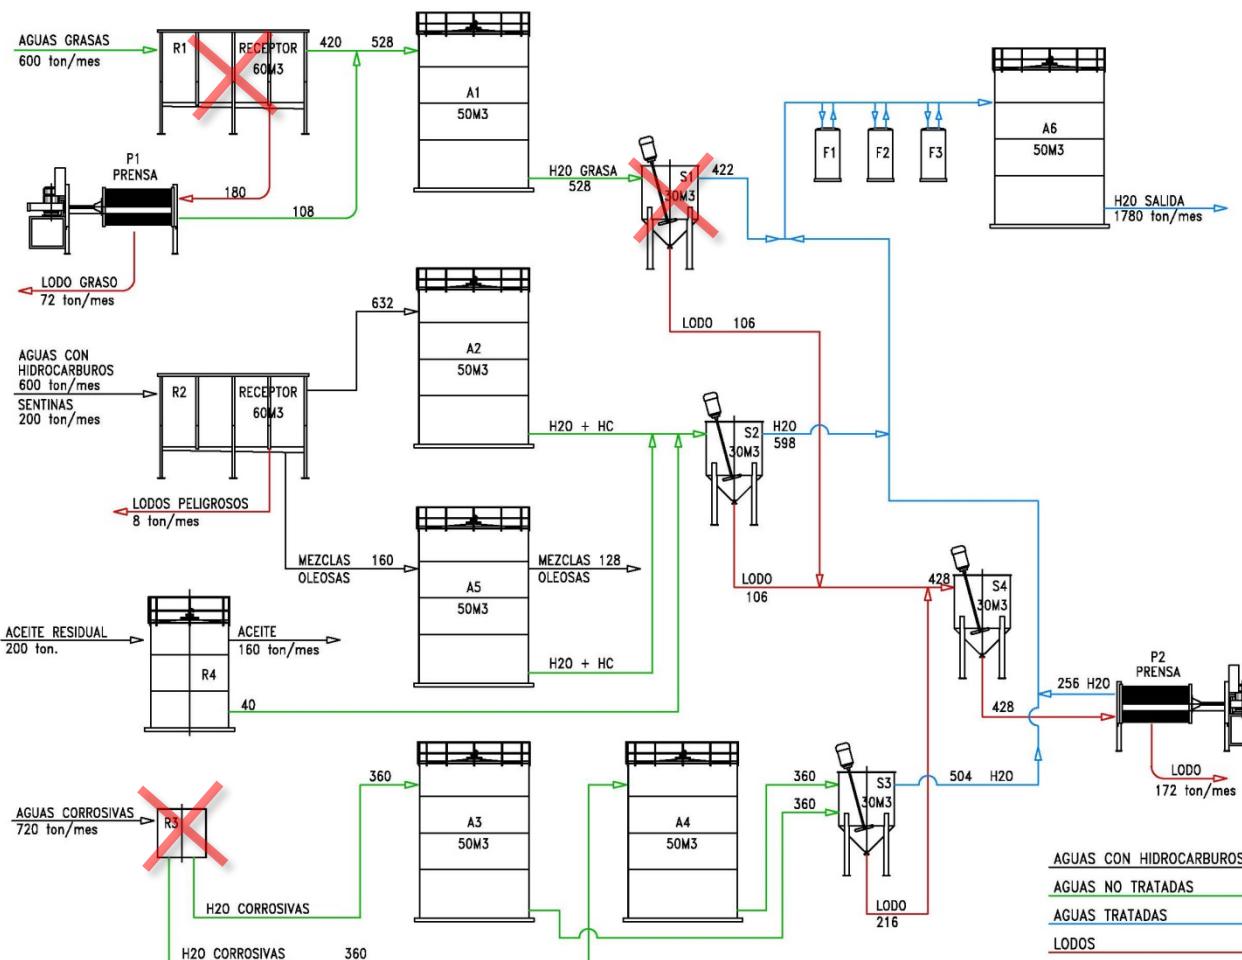
Figura 3

**X** Equipo fuera de servicio

**Descripción del medio de prueba:** Flujoograma del proceso presentado por el titular durante el proceso de Evaluación Ambiental (Anexo\_A.1 Adenda (RCA N° 117-2018)), sobre el cual se muestran los equipos fuera de operación, como consecuencia de la recepción y tratamiento de la Soda Agotada.

Número de hecho constatado: 1	Estación N° 1, 4 y 8
Dicho residuo, correspondiente a una Sustancia Corrosiva Básica Desechada (SC-BD) de acuerdo a su HDS (ID 6), fue caracterizado durante el Proceso de Evaluación Ambiental del proyecto “Proyecto Planta Tratamiento De Soda Agotada” <sup>1</sup> , presentado por ENAP Refinerías S.A., con un pH mayor 12.	
Por su parte, la SEREMI de Salud Antofagasta autorizó sectorialmente mediante R.E. N° 5650/2019 (ID 4) el tratamiento de Aguas corrosivas, de la lista B2120, correspondiente a Residuos de soluciones ácidas o básicas con un pH superior a 2 o inferior a 11,5, y que no muestren otras características corrosivas o peligrosas., teniendo a la vista, entre otros antecedentes, la RCA N° 117/2018 que Calificó Ambientalmente Favorable el Proyecto “Centro de Tratamiento y Manejo de Residuos Industriales-Antofagasta”.	
La consecuencia de haber recepcionado, tratado el residuo proveniente de ENAP, con un pH mayor al máximo autorizado, tuvo como consecuencia la generación de emisiones gaseosas no evaluadas (Hechos constatado N° 6), la afectación de instalaciones cercanas por dichas emisiones (Otros Hechos N° 1), y la avería de Estanques y Equipos del Sistema de Tratamiento de RILES (Hechos constatado N° 2), de los cuales varias se mantenían fuera de operación a junio 2022 (Figura 3).

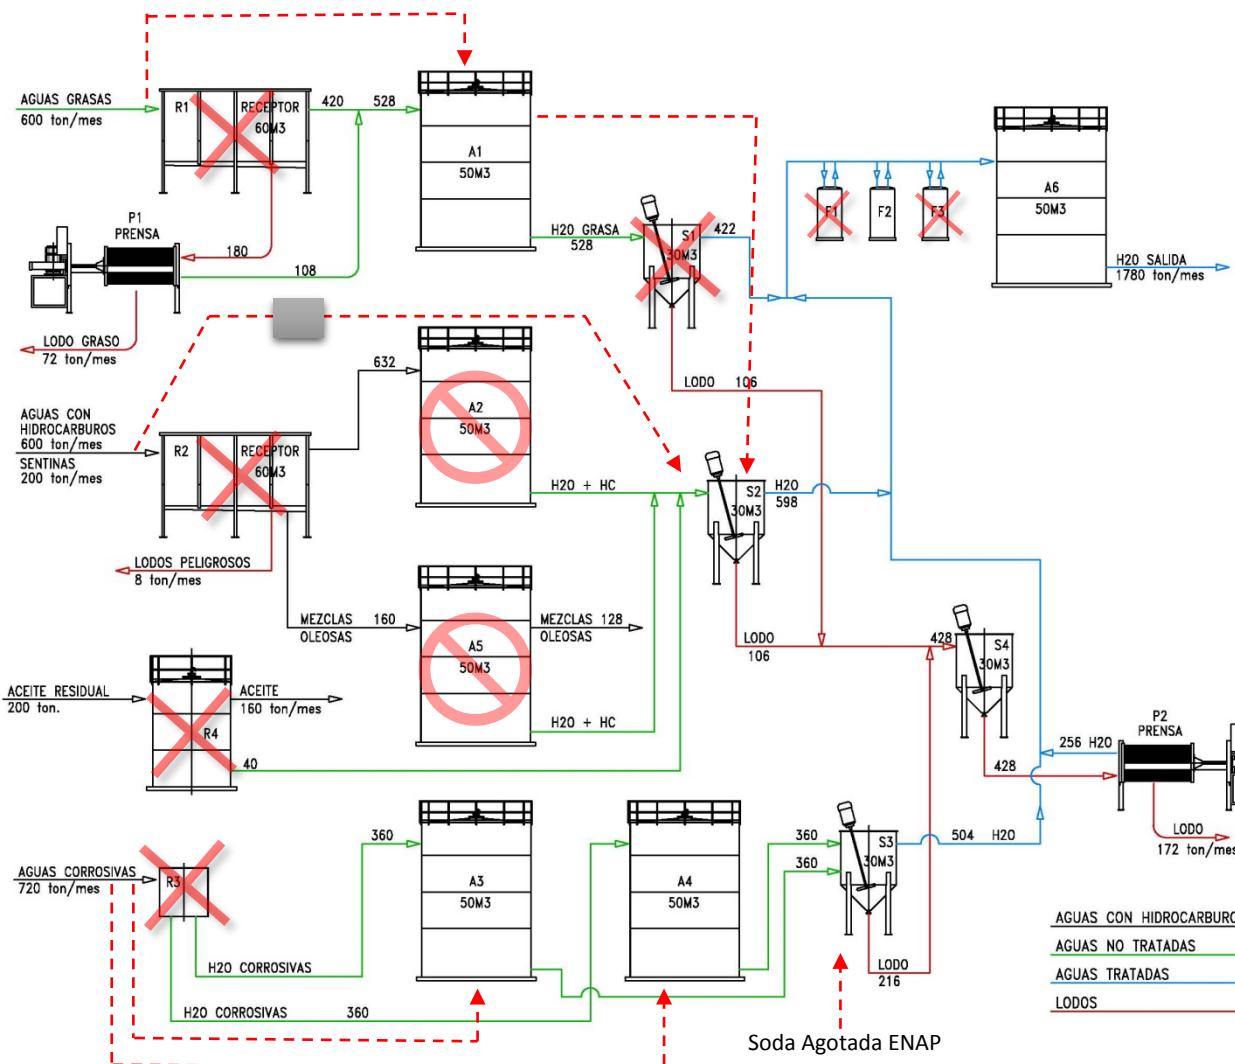
Figura 4

- No se informó su uso durante la inspección
- Equipo fuera de servicio
- Líneas de tratamiento no evaluadas
- Filtrado de RIL en bins

**Descripción del medio de prueba:** Flujoograma del proceso presentado por el titular durante el proceso de Evaluación Ambiental (Anexo\_A.1 Adenda (RCA N° 117-2018)), sobre el cual se muestran los equipos fuera de operación, los equipos sin información y las modificaciones a las líneas de tratamiento implementadas por el titular.

a. Durante las actividades de inspección, se constataron modificaciones, respecto de lo evaluado (Figura 4), de las líneas de tratamiento de RILes que a continuación se detallan:

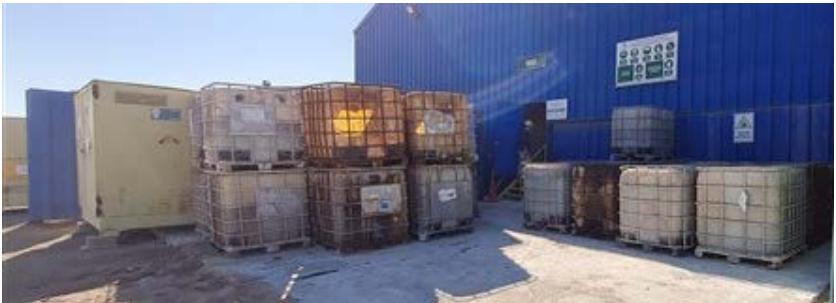
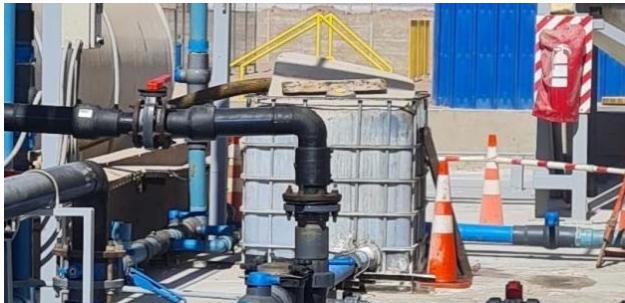
<b>Fotografía 1</b> Coordenadas UTM Datum WGS84 Huso 19	Fecha: 20 de junio de 2022 Norte: 7.388.136 Este: 371.413	<b>Fotografía 2</b> Coordenadas UTM Datum WGS84 Huso 19	Fecha: 20 de junio de 2022 Norte: 7.388.127 Este: 371.438
<b>Descripción del medio de prueba:</b> Acumulación de bins con hidrocarburos al oeste de Galpón de Planta de tratamiento de RILes.		<b>Descripción del medio de prueba:</b> bins utilizado para realizar filtrado de las aguas con hidrocarburos que ingresan a la Planta de RILes, modificando línea de tratamiento. Se observa abertura en parte superior por donde ingresa una manguera.

- En consecuencia, estos RILes están siendo descargadas a contenedores de 1 m<sup>3</sup> tipo bins (Fotografía 1), para luego ser bombeados a una línea provisoria que lo lleva a un bins de 1 m<sup>3</sup> (Fotografía 2), en el cual se realiza filtrado para retirar partículas sólidas que pudiesen ocasionar taponamiento de las bombas. De acuerdo a lo indicado por Jefe de Planta, las operaciones de filtrado realizada en bins es provisoria mientras no se pueda habilitar “Estanque Receptor R2”, el cual incluirá como mejora el proceso de filtrado.

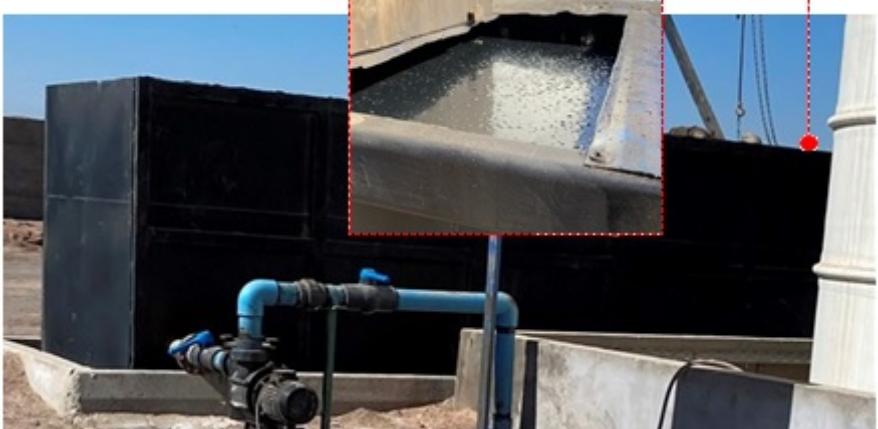
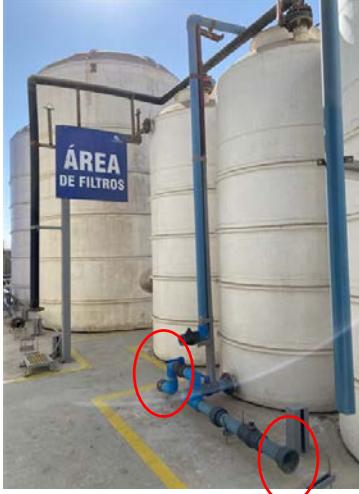
<b>Fotografía 3</b> Coordenadas UTM Datum WGS84 Huso 19	Fecha: 20 de junio de 2022 Norte: 7.388.136 Este: 371.457	<b>Fotografía 4</b> Coordenadas UTM Datum WGS84 Huso 19	Fecha: 20 de junio de 2022 Norte: 7.388.130 Este: 371.435
<b>Descripción del medio de prueba:</b> Estanque acumulador de fracción gruesa de aguas con hidrocarburos tratados en planta, instalado a la intemperie y con abertura superior.		<b>Descripción del medio de prueba:</b> Filtros de agua tratada, en los cuales se destaca en círculos rojos que se encuentran desconectados del sistema.

- La fracción líquida resultante de los procesos de tratamiento que se ejecutan en la planta de RILes, son bombeadas a un solo Filtro de Agua “F2”, para luego ser almacenadas en el “Estanque Acumulador A6”. Los Filtros F1 y F3 se encuentran saturados (Fotografía 4).

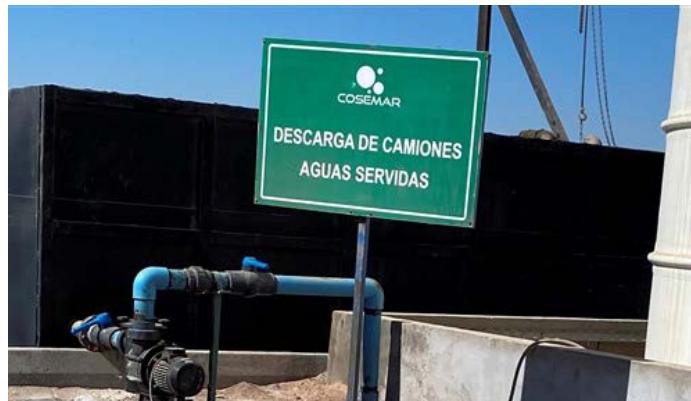
Fotografía 5

Descripción del medio de prueba: Punto descarga de camiones con aguas servidas de terceros para ser tratados en planta.

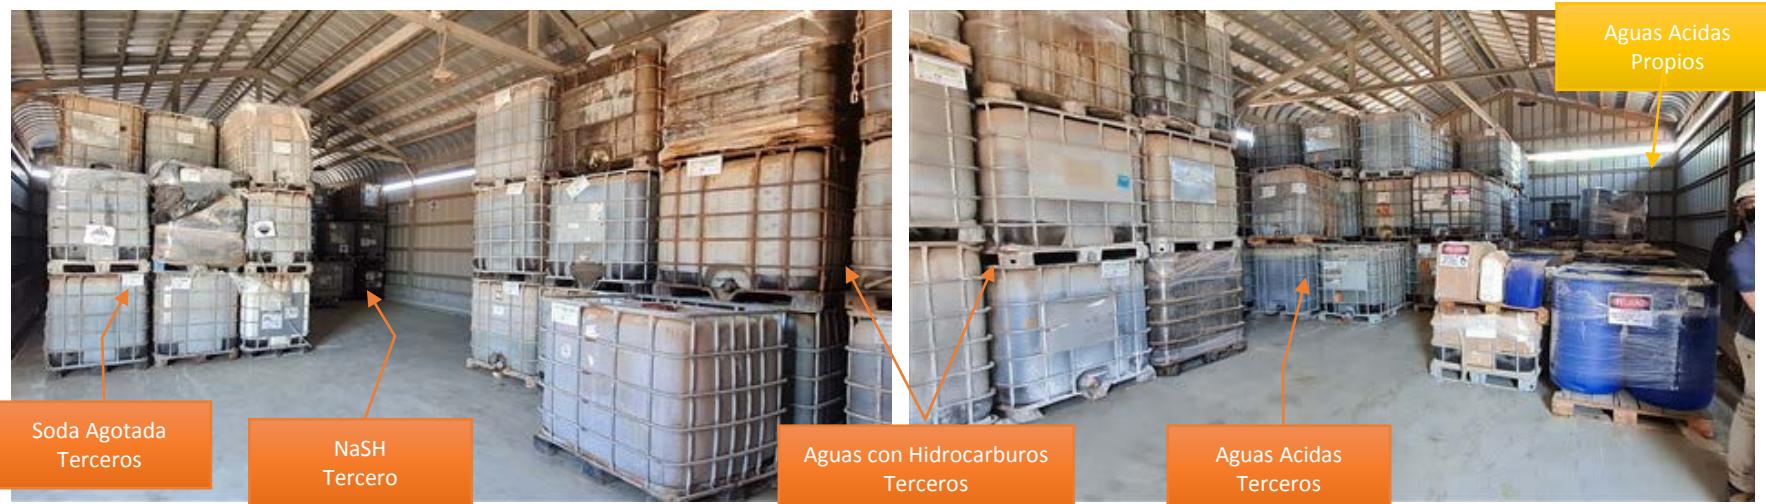
**Fotografía 6**

**Descripción del medio de prueba:** distribución de residuos peligrosos de generación propia como de terceros al interior de bodega de almacenamiento temporal de Residuos Peligrosos.

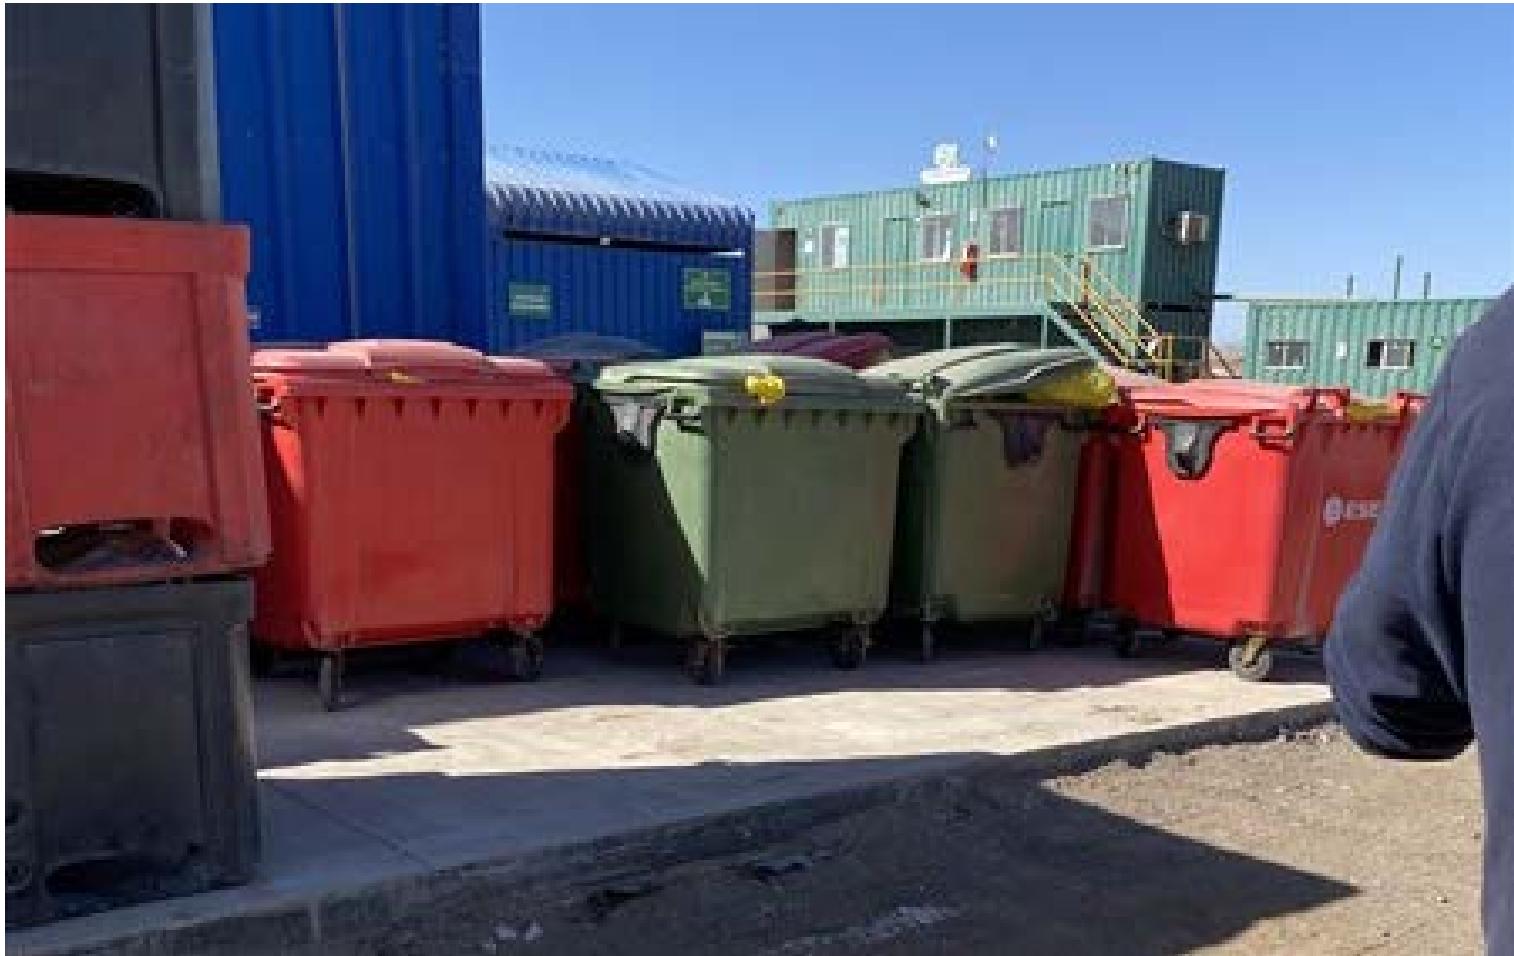
Fotografía 8

<p><b>Hechos constatados como resultado de la actividad de inspección realizada en junio 2022 (Anexo 5)</b></p> <p>Se visitó el galpón de esterilización de REAS, el cual se encuentra en operación desde finales de 2021, con un autoclave en su interior.</p> <p>Fuera del galpón, se constataron un total de 15 contenedores de 1 m<sup>3</sup> con REAS en su interior, dispuestos sobre losa de hormigón a la intemperie (Fotografía 8). De acuerdo a lo indicado por Jefe de Planta, es lo que será tratado durante el día.</p> <p>Además, señaló que se recibe todo lo que llega, desde el generador.</p> <p><b>Después de revisado todos los antecedentes, esta oficina regional puede señalar, lo siguiente:</b></p> <p>Manejo y almacenamiento de REAS recibidos para ser tratados, no cumple con estándar definido en proceso de evaluación ambiental, con los riesgos que la manipulación deficiente de este tipo de residuos conlleva, como son la generación de olores, propagación de enfermedades infecciosas, atracción de vectores biológicos, entre otros.</p>

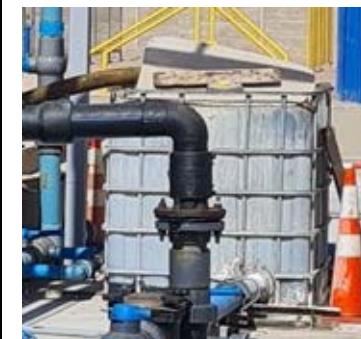
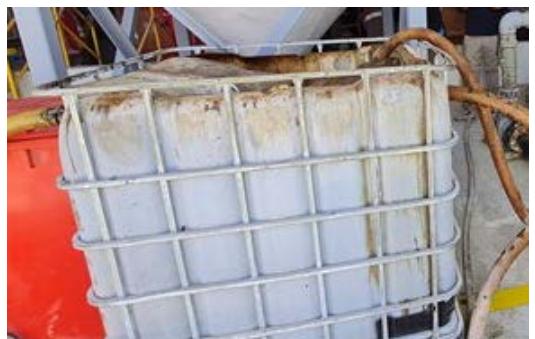
**Fotografía 11**

- Asociada al proceso de esta planta, se identificó la existencia de un contenedor a la intemperie, con hidrocarburos en su interior, con abertura en la parte superior (Fotografía 11), así como 2 bins conectados al proceso de tratamiento con aberturas en su parte superior (Fotografía 12). A diferencia el punto anterior, este tipo de RIL – aguas con hidrocarburos - fue identificada como fuente de olor durante el proceso de evaluación ambiental, pero solo durante el proceso de descarga, toda vez que su almacenamiento y tratamiento sería realizado en contenedores herméticos (Figura 6).

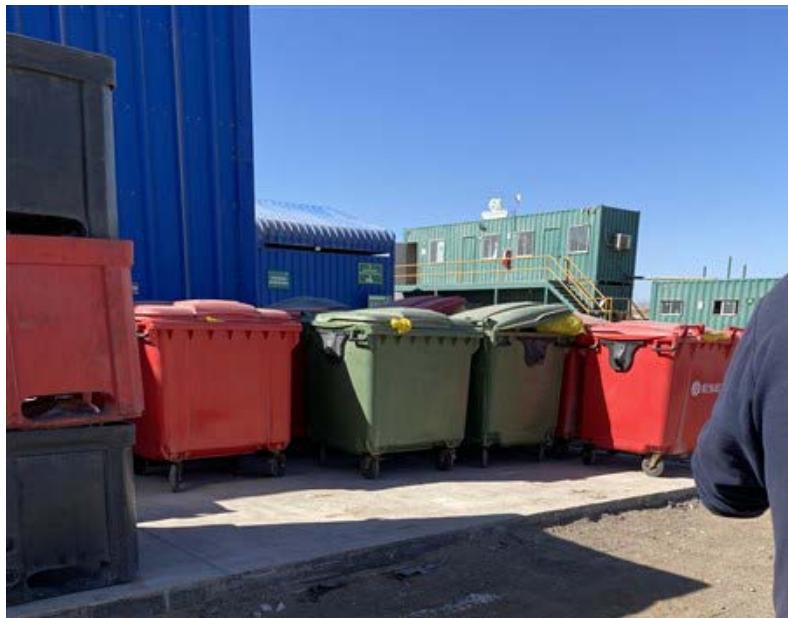
- Tratamiento de REAS: Fueras del galpón, se constataron un total de 15 contenedores de 1 m<sup>3</sup> con REAS en su interior, dispuestos sobre losa de hormigón a la intemperie (Fotografía 13). De acuerdo a lo indicado por Jefe de Planta, es lo que será tratado durante el día. Este tipo residuo fue identificada como fuente de olor durante el proceso de evaluación ambiental (Figura 7).

Fotografía 13	Fecha: 20 de junio de 2022	Figura 8	Fecha: 10 de noviembre de 2022
Coordenadas UTM Datum WGS84 Huso 19	Norte: 7.388.093 Este: 371.413	<b>Descripción del medio de prueba:</b> contenedores de 1 m <sup>3</sup> con REAS en su interior, dispuestos a la intemperie.	
<b>Descripción del medio de prueba:</b> captura de pantalla del Sistema RCA de la SMA en el cual se observa que el titular no ha cargado reporte alguno.
