## INFORME TÉCNICO DE FISCALIZACIÓN AMBIENTAL

### Programa de Cumplimiento

BOULEVAR ARICA CITY CENTER

DFZ-2022-2928-XV-PC

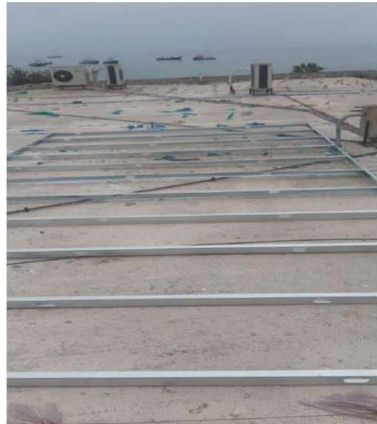
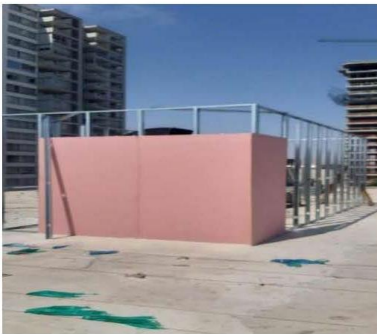
**Imagen 1.**

Fotografías presentadas con el título “IMÁGENES DE TRABAJOS DE CERRAMIENTO ACUSTICO MUELLE SUR – VOLCANO Muelle Sur” sin fechas ni georreferenciación y sin describir lo registrado.

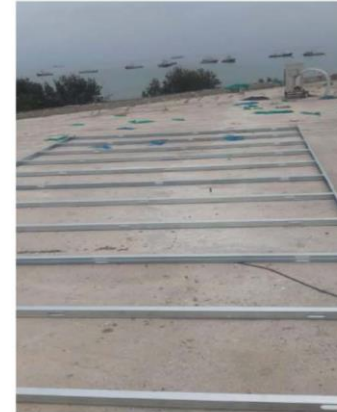
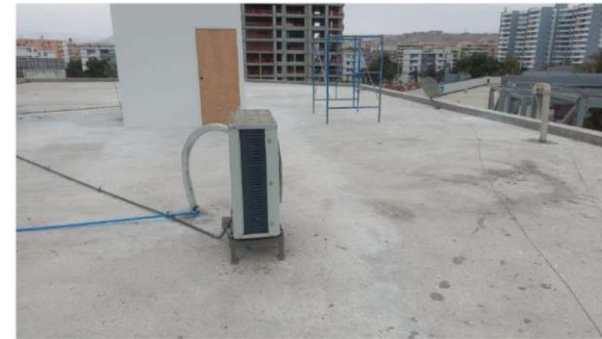
**Imagen 2.**

Fotografías presentadas con el título “IMÁGENES DE TRABAJOS DE CERRAMIENTO ACUSTICO MUELLE SUR – VOLCANO Muelle Sur” sin fechas ni georreferenciación y sin describir lo registrado.

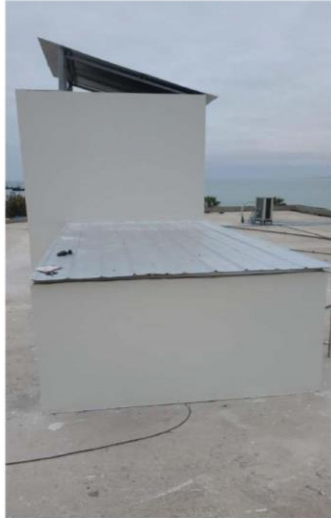
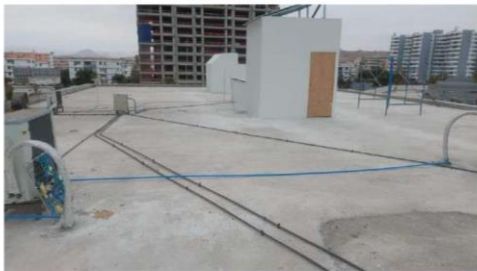
**Imagen 3.**

Fotografías presentadas con el título “IMÁGENES DE TRABAJOS DE CERRAMIENTO ACUSTICO MUELLE SUR – VOLCANO Muelle Sur” sin fechas ni georreferenciación y sin describir lo registrado.

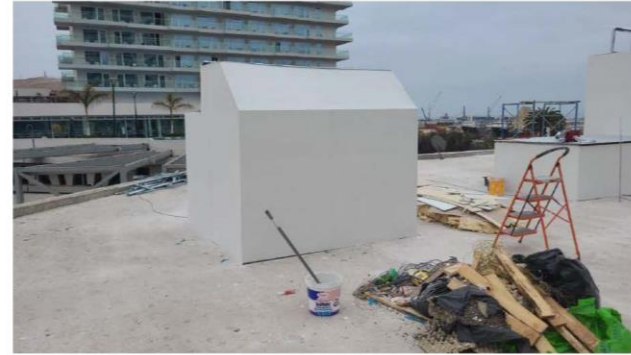
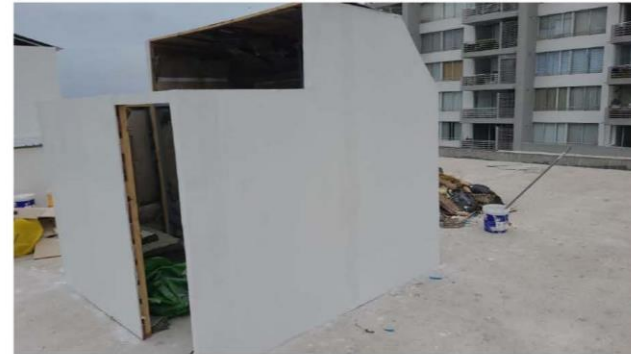
**Imagen 4.**

Fotografías presentadas con el título “IMÁGENES DE TRABAJOS DE CERRAMIENTO ACUSTICO MUELLE SUR – VOLCANO Volcano” sin fechas ni georreferenciación y sin describir lo registrado.

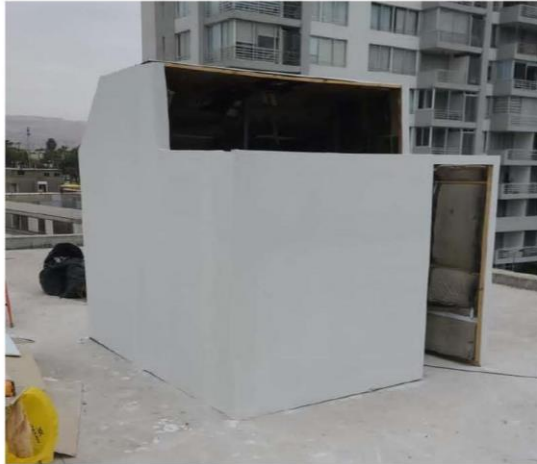
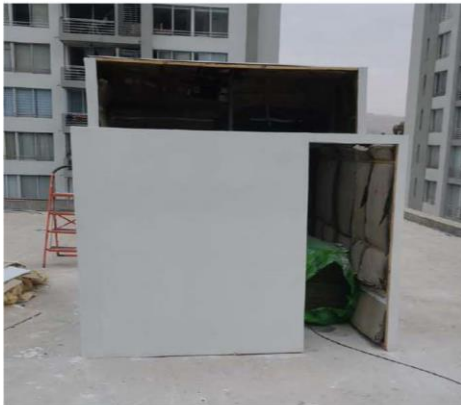
**Imagen 5.**

Fotografías presentadas con el título “IMÁGENES DE TRABAJOS DE CERRAMIENTO ACUSTICO MUELLE SUR – VOLCANO Volcano” sin fechas ni georreferenciación y sin describir lo registrado.

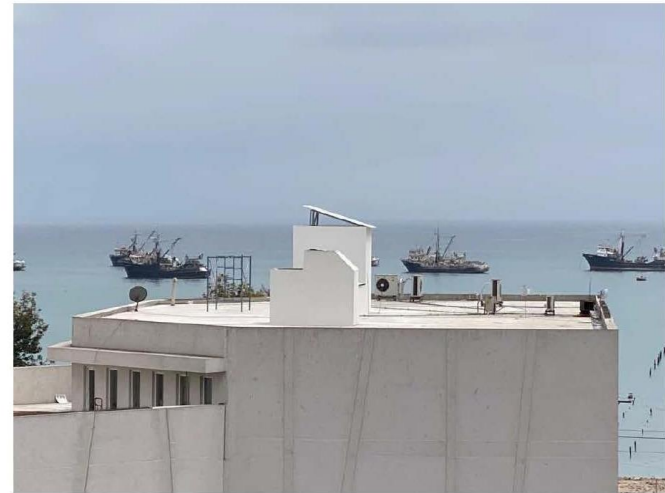
**Imagen 6.**

Fotografías presentadas con el título “IMÁGENES DE TRABAJOS DE CERRAMIENTO ACUSTICO MUELLE SUR – VOLCANO Volcano” sin fechas ni georreferenciación y sin describir lo registrado.
