**INFORME TÉCNICO DE FISCALIZACIÓN AMBIENTAL**

**CENTRAL SOLAR FOTOVOLTAICA GRAN PIQUERO**

**DFZ-2022-1033-V-RCA**

**DICIEMBRE 2022**

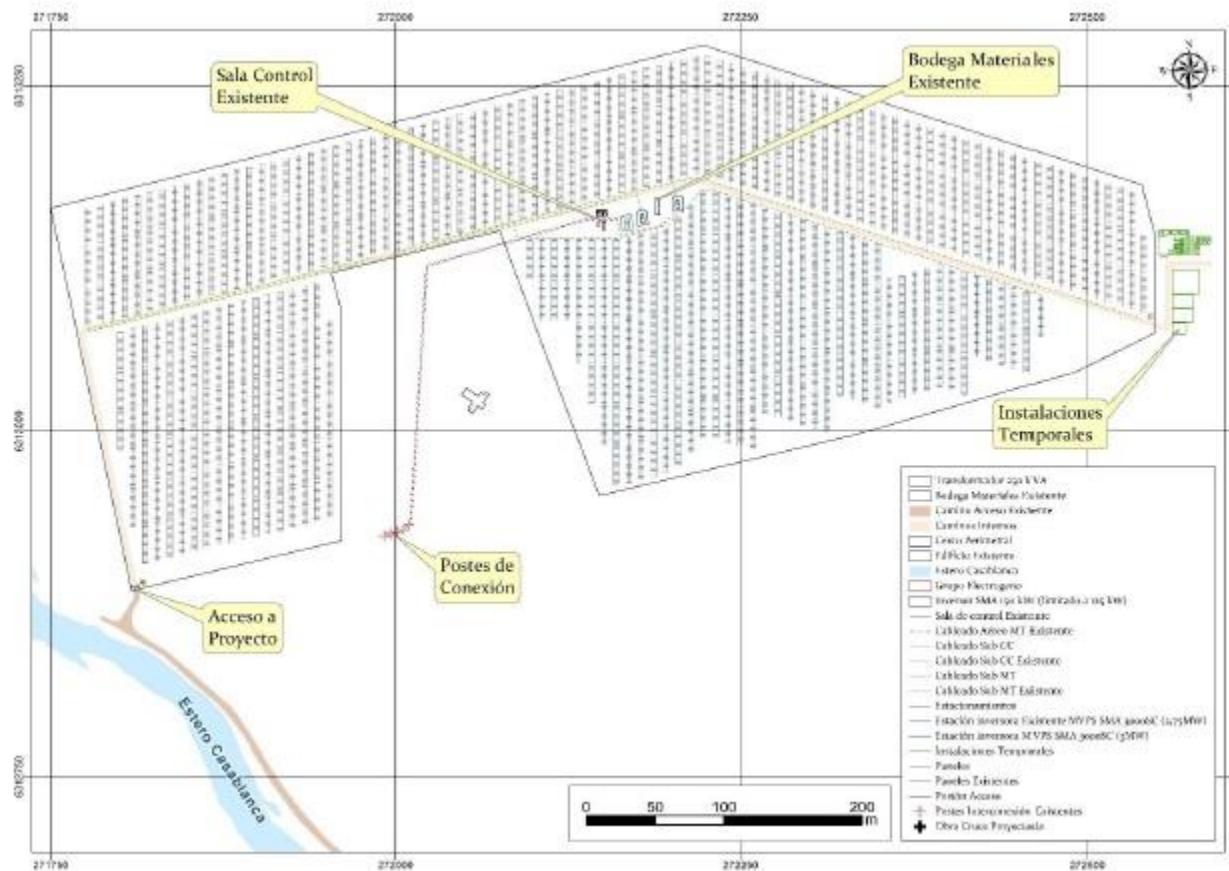
**Figura 2. Layout del proyecto.** (Fuente: DIA “Central Solar Fotovoltaica Gran Piquero”).

La unidad fiscalizable cuenta con una Resolución de Calificación Ambiental (“RCA”), Resolución Exenta N°5, de 3 de marzo del 2020 que calificó favorable el proyecto “Central Solar Fotovoltaica Gran Piquero” el cual consiste en la construcción de una central solar fotovoltaica, ubicada en la comuna de Casablanca, el cual tiene como objetivo la generación de electricidad en base a energía solar captada mediante módulos fotovoltaicos, para posteriormente incorporarla al Sistema Interconectado Central. El proyecto corresponde a una modificación de un proyecto existente sin RCA, el cual contaba con 8.294 paneles solares, de potencia unitaria de 360 Wp, alcanzando 2,9 MWp de potencia de campo de generación que son conectados a una estación inversora, cuya potencia nominal individual es de 2,75 MW, logrando evacuar 2,75 MWn. Posteriormente, ingresó a evaluación el proyecto fiscalizado, el cual contempló el aumento de la energía generada instalando una mayor cantidad de paneles solares y estaciones inversoras. Actualmente el proyecto cuenta con 30.302 paneles solares de potencia unitaria mínima de 360 Wp y máxima de 395 Wp, alcanzando 11,6 MWp de potencia de campo de generación que serán conectados a tres estaciones inversoras, cuyas potencias nominales individuales son dos de 3 MW, una de 2,75 MW, y a dos inversores de string de 0,125 MW cada uno, logrando conectar los 9 MWn al sistema.

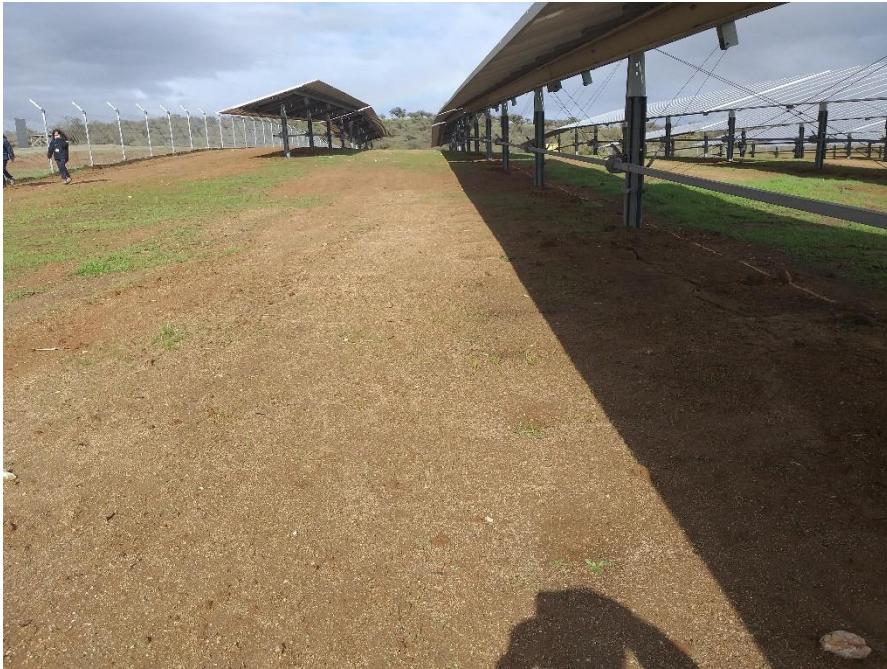
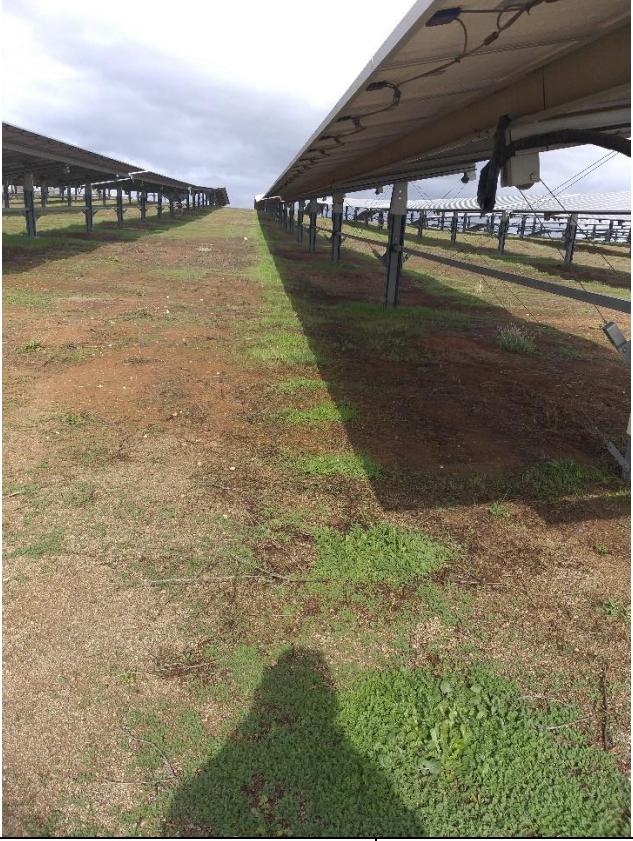
1. El día 23 de junio del 2022 se realizó una inspección ambiental en el sitio de emplazamiento del proyecto, cuyos hechos constatados quedaron reflejados en el acta de inspección de la misma fecha adjunta en el anexo 1 del presente informe de fiscalización. De los aspectos relevantes se destaca lo siguiente:
  - a. El titular declaró no haber tenido incidentes relacionados con fauna silvestre durante la faena de construcción del proyecto.
  - b. Se constató aproximadamente un 20% de cubierta vegetal en el recorrido por el sector de paneles solares y respecto a la corta de esta, el titular informó que se realiza de manera mecánica utilizando orilladoras, cada 3 meses aproximadamente, para dejarla en no más de 15 cm. desde el suelo e indicó que no hacen uso de agroquímicos. (Fotografías 1 y 2)

<b>Fotografía 1</b>	<b>Fecha: 23-06-2022</b>		<b>Fotografía 2.</b>	<b>Fecha: 23-06-2022</b>	
<b>Coordenadas UTM DATUM WGS84 HUSO 19S</b>	<b>Norte: 6.313.208</b>		<b>Coordenadas UTM DATUM WGS84 HUSO 19S</b>	<b>Norte: 6.313.208</b>	
<b>Descripción del medio de prueba:</b> Vista de la cubierta vegetal presente en el área del proyecto, en los trayectos bajo los paneles solares.			<b>Descripción del medio de prueba:</b> Vista de la cubierta vegetal presente en el área del proyecto, en los trayectos bajo los paneles solares.

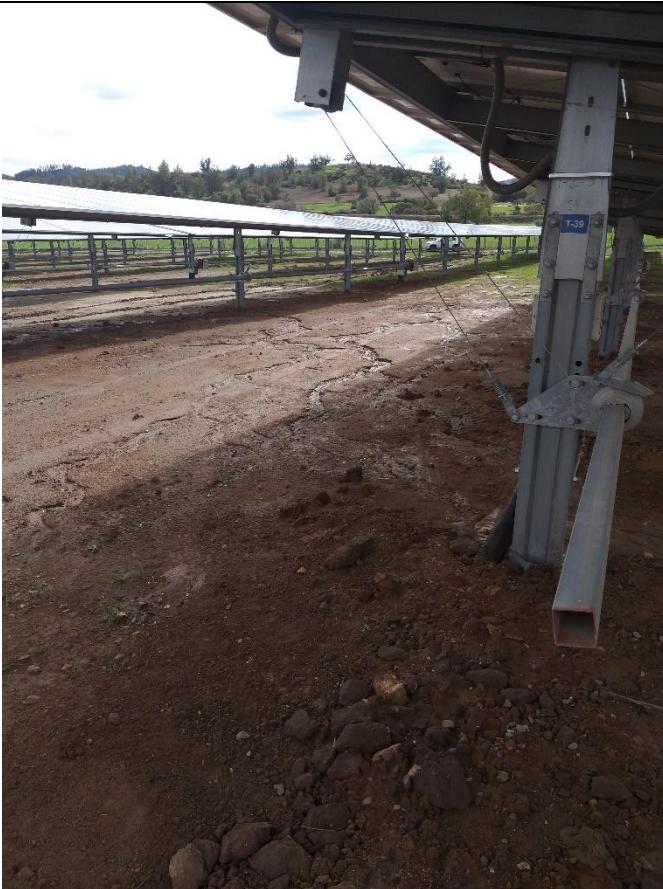
- c. Se observó la presencia de canalículos de erosión y debido a las características particulares del día de lluvia presente en el día de la inspección, se observaron estos fenómenos erosivos y de pérdida de suelo en a lo menos 5 secciones del área de paneles solares, especialmente en aquellas de mayor pendiente. (Fotografía 3)

Fotografía 3	Fecha: 23-06-2022	Fotografía 4.	Fecha: 23-06-2022
Coordenadas UTM DATUM WGS84 HUSO 19S	Norte: 6.313.208 Este: 272.152	Coordenadas UTM DATUM WGS84 HUSO 19S	Norte: 6.635.613 Este: 347.556
<b>Descripción del medio de prueba:</b> Observación de canalículos producto de la erosión provocada del agua que cae desde los paneles solares.		<b>Descripción del medio de prueba:</b> Señalética alusiva al componente fauna.

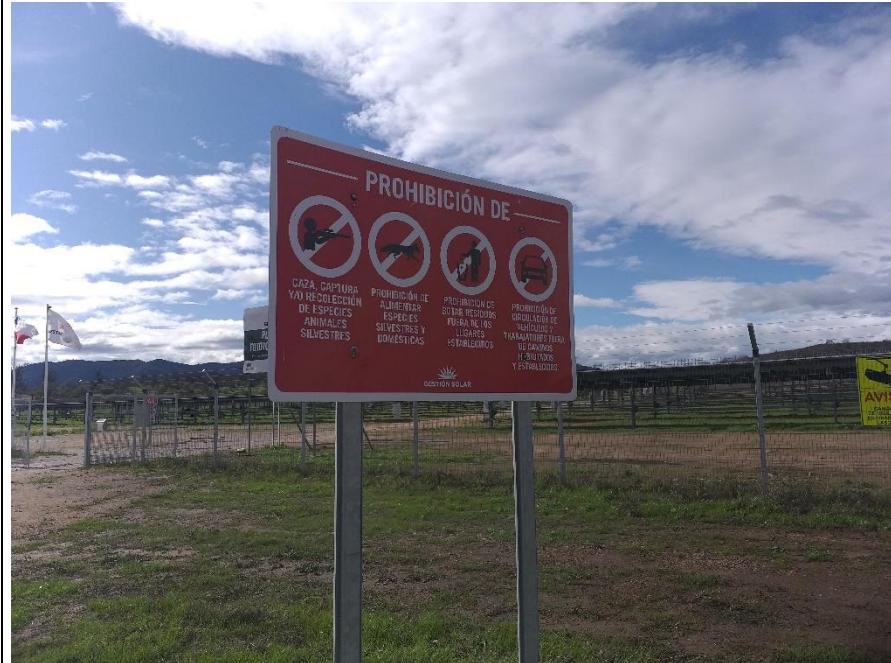
- d. Se constató señalética asociada al componente fauna en el sector de ingreso al proyecto fotovoltaico. (Fotografía 4)
2. Por medio del Ord. N°210/2022 SMA VALPO del 6 de julio del 2022 (Anexo 4.a.) se encomendó al SAG la revisión de los reportes de seguimiento cargados por el titular al Sistema electrónico de Seguimiento Ambiental (en adelante "SSA") relacionados con el componente fauna. Dicho organismo realizó el análisis respectivo y mediante el Ord. N°2916/2022 de fecha 5 de octubre del 2022 (Anexo 5.a.) remitió el Reporte Técnico de fecha 6 de octubre del 2022 (Anexo 5.b), del cual se desprende lo siguiente:

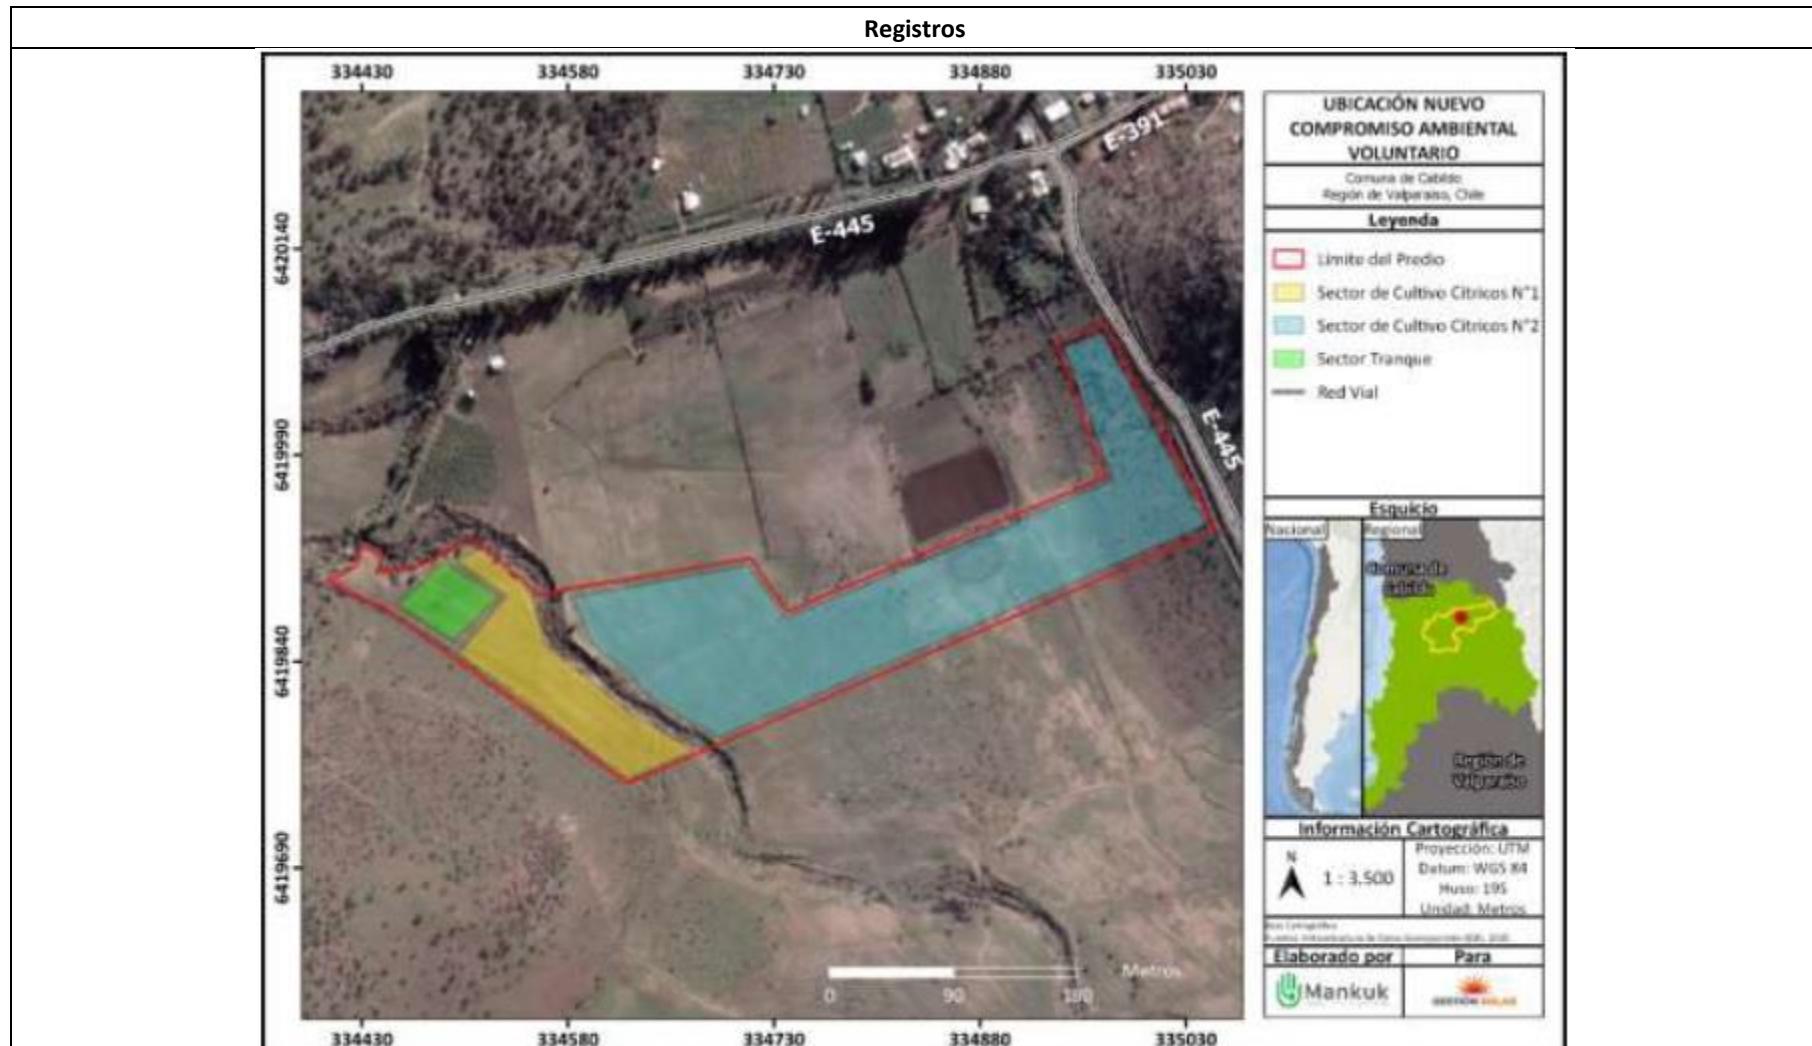
**Figura 3.** (documento informe CAV “Plan de mejoramiento de las características productivas de un suelo” (Anexo 3))

- ✓ Se propone una nueva práctica de compensación, la que consiste en la construcción de un tanque para la acumulación de agua en el predio Lote 132-1, sector Alicahue, en la Comuna de Cabildo, con una superficie de 6 hectáreas. (Figura 3)

**Descripción del medio de prueba:** Nuevo predio propuesto para el Plan de mejoramiento de suelo, “Modificación del Compromiso Ambiental Voluntario (CAV) Plan de Mejoramiento de Suelos de la Central Fotovoltaica Gran Piquero”.

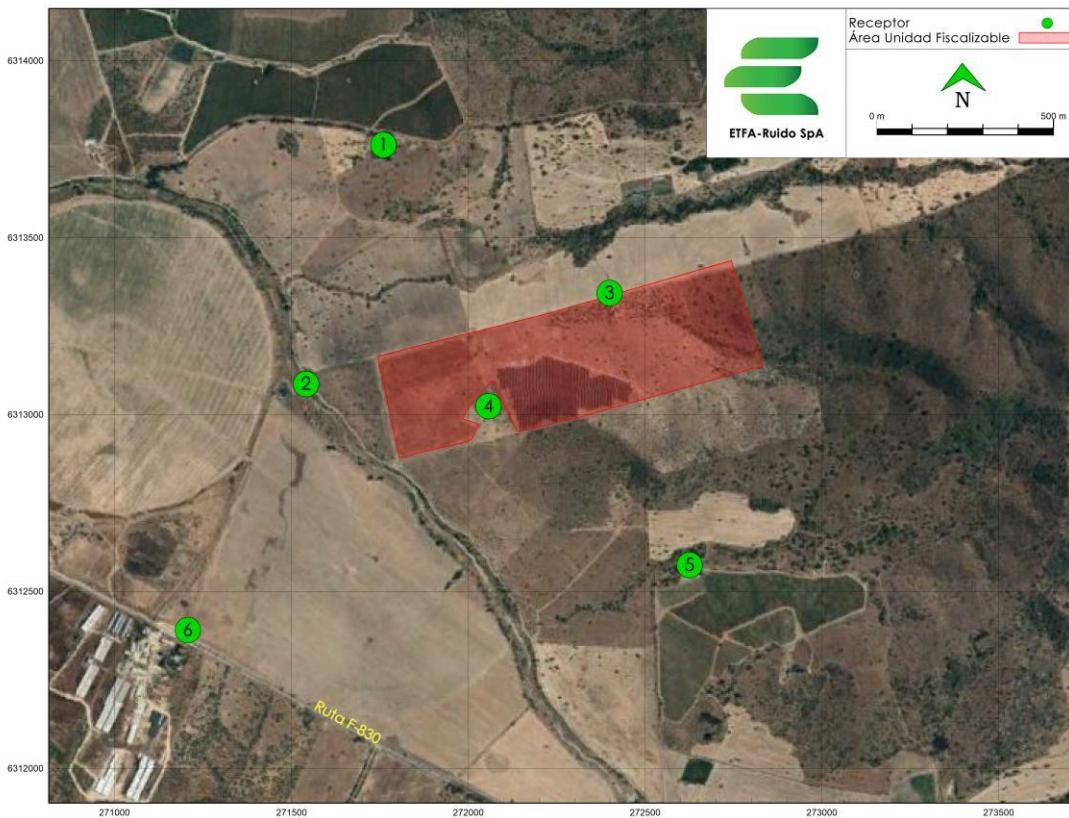
**Figura 4.** (Fuente: A&M SpA. ETFA 067-01 - Informes técnico de Evaluación D.S. 38/2011 del MMA, Central fotovoltaica Gran Piquero cargados al SSA )

**Descripción del medio de prueba:** Ubicación geográfica de los 6 receptores en donde se efectuó cada medición de ruido en las 10 campañas realizadas, desde el mes de mayo del 2021 a febrero del 2022.

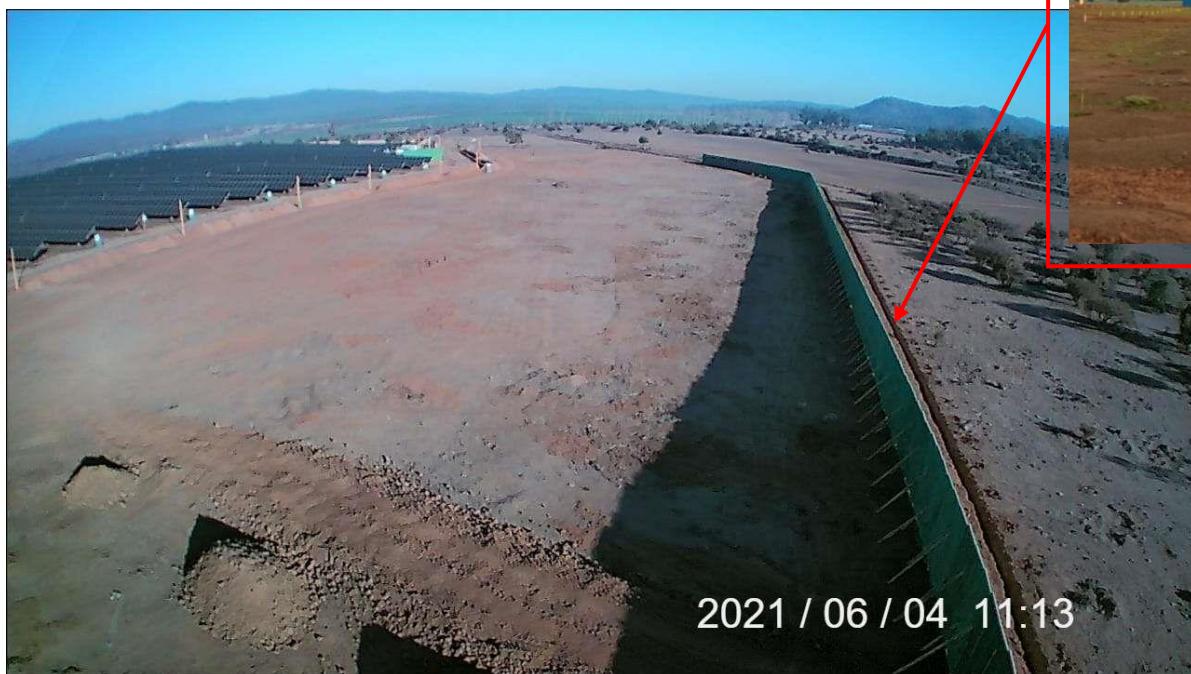
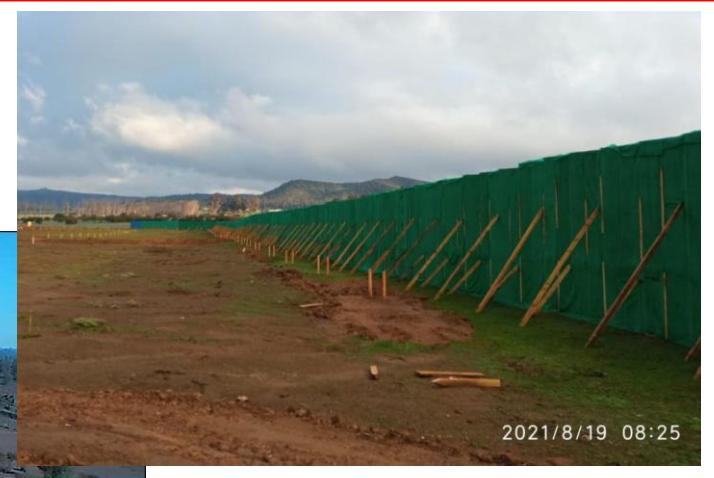
**Fotografía 5.** (Fuente: Informe ejecución medida de mitigación “Construcción de pantallas acústicas”, numeral 8 table 4.4.1 del presente informe )

**Descripción del medio de prueba:** Fotografía de la pantalla acústica en el tramo 1.

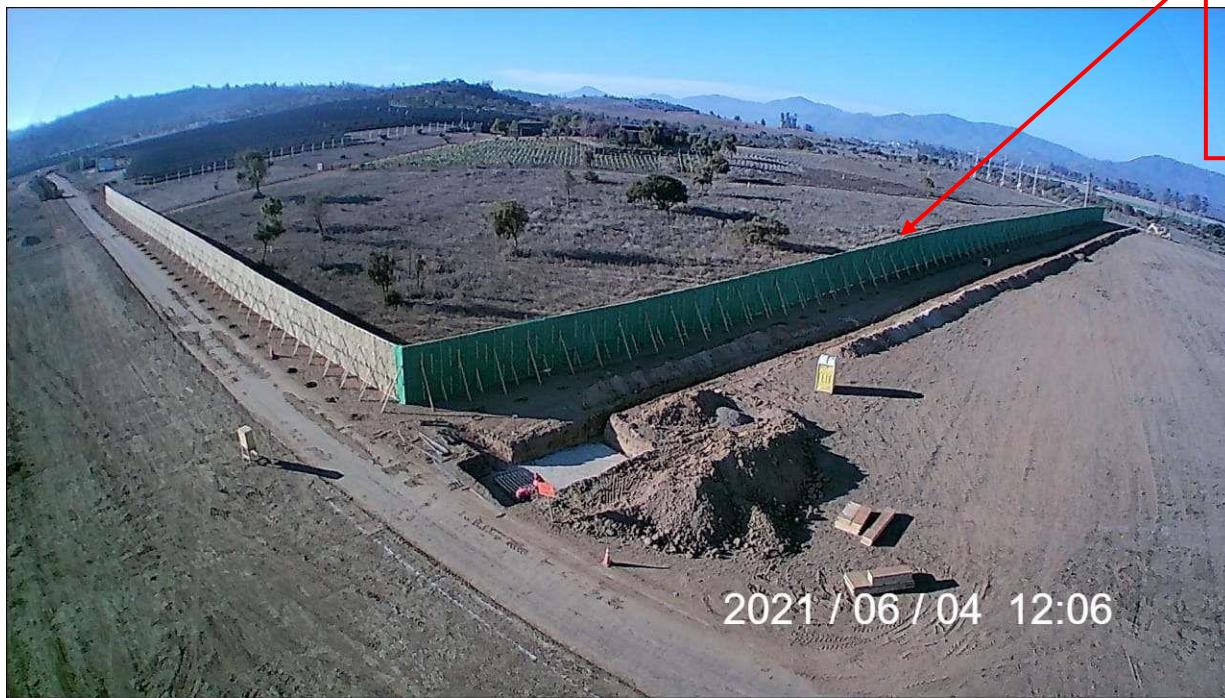
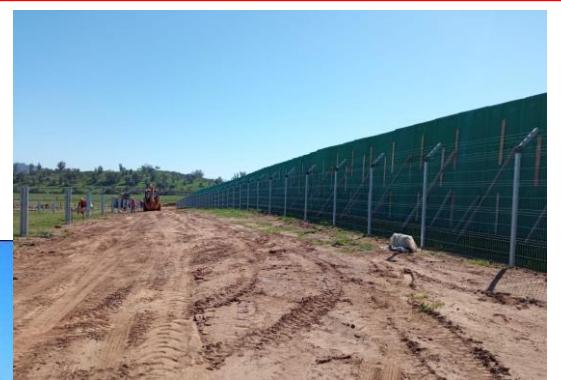
**Fotografía 6.** (Fuente: A&M SpA. ETFA 067-01 - Informes técnico de Evaluación D.S. 38/2011 del MMA, Central fotovoltaica Gran Piquero cargados al SSA )

**Descripción del medio de prueba:** Fotografía de la pantalla acústica en el tramo 2.

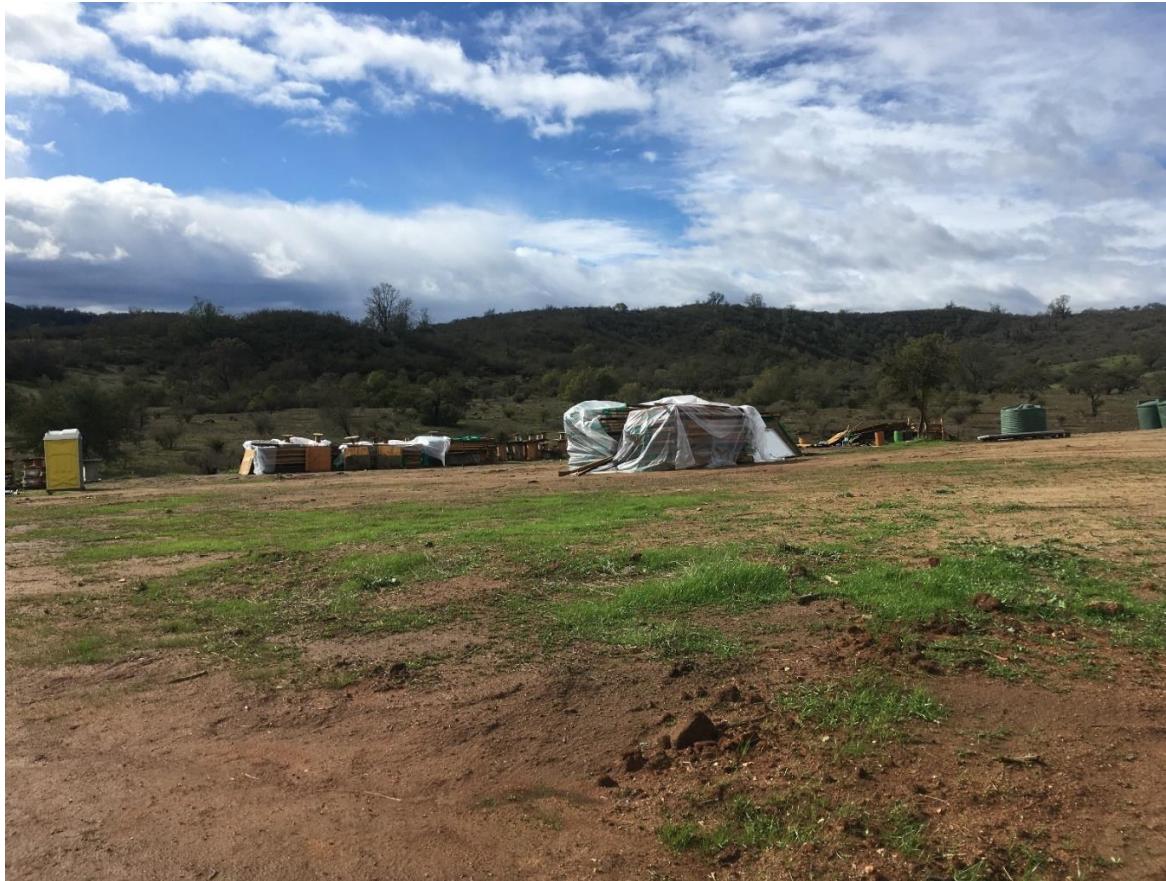
Fotografía 7.

3. Con fecha 23 de junio del 2022 se efectuó una inspección ambiental en el área de emplazamiento del proyecto, cuyos hechos constatados quedaron reflejados en el acta de la misma fecha adjunta en el anexo 1. En la actividad se verificó que fuera del cerco perimetral existen materiales acopiados como maderas, cables, estanques y un baño químico, los cuales corresponden a las pantallas acústicas y otros insumos que serán enviados posteriormente a otro proyecto, según lo indicó el titular. (Fotografía 7)
