INFORME TÉCNICO DE FISCALIZACIÓN AMBIENTAL

PTAS LABRANZA

DFZ-2022-168-IX-RCA

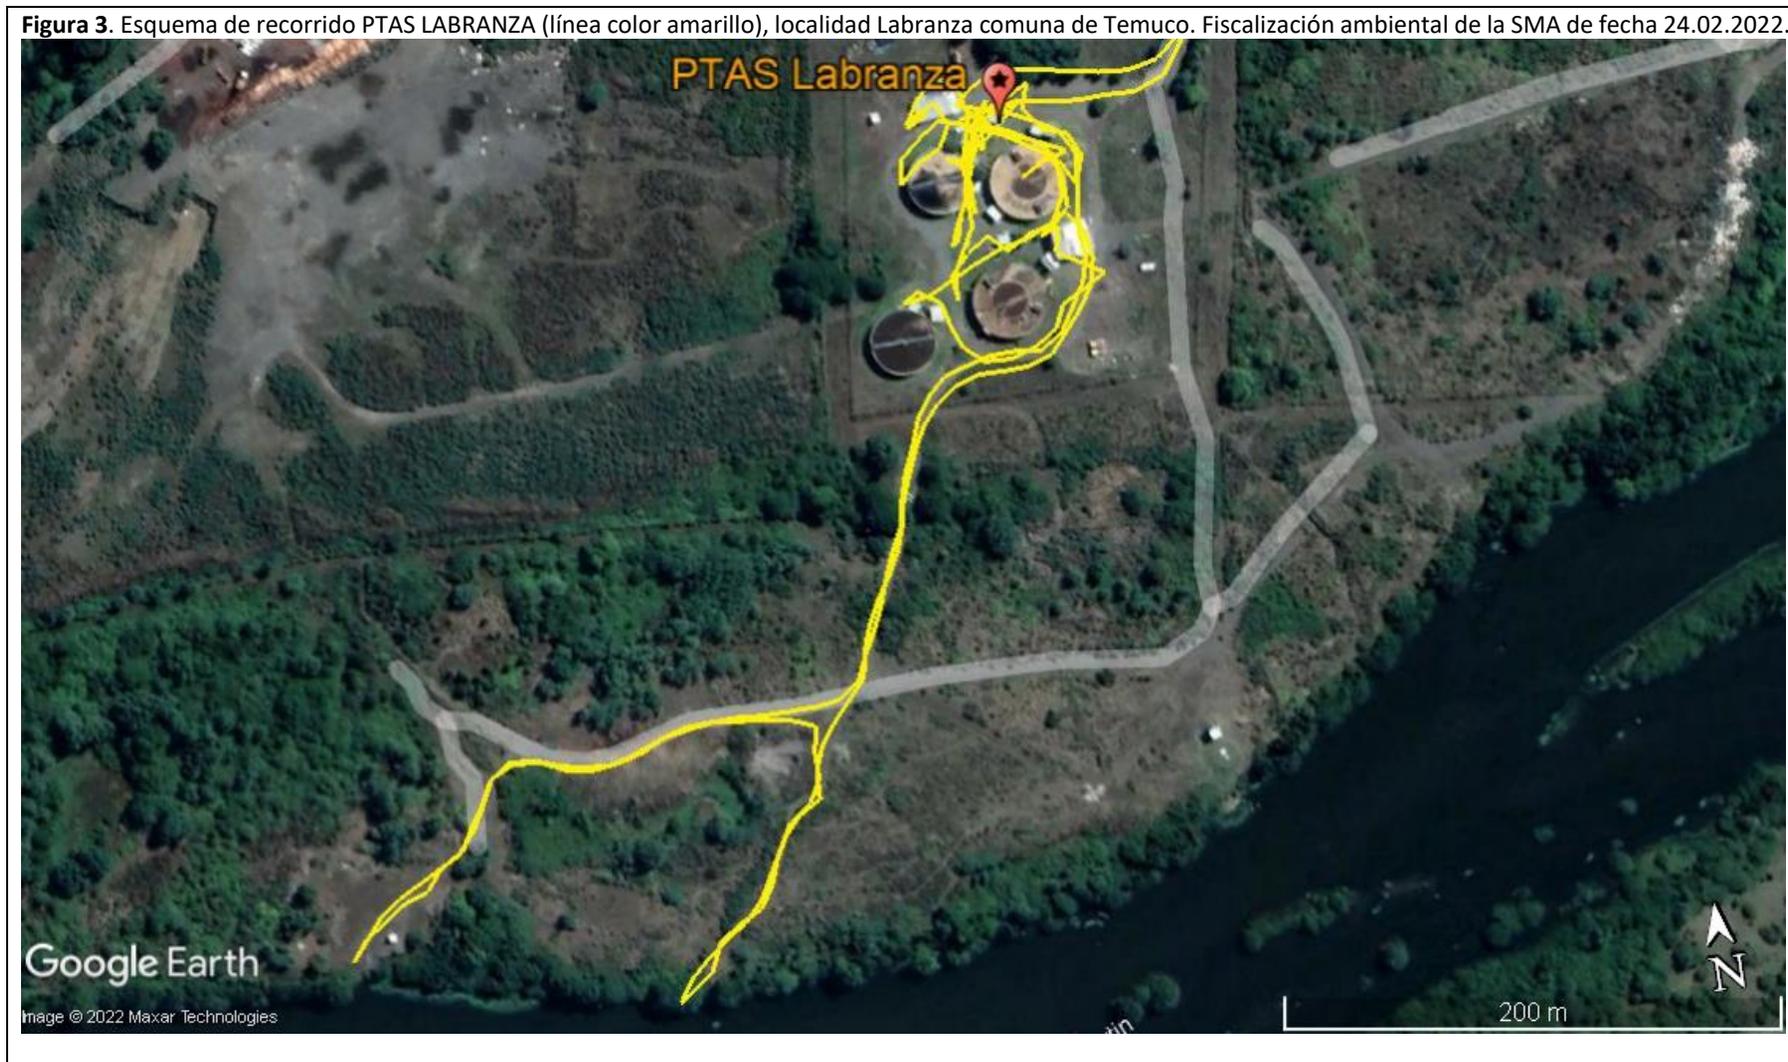
Figura 3. Esquema de recorrido PTAS LABRANZA (línea color amarillo), localidad Labranza comuna de Temuco. Fiscalización ambiental de la SMA de fecha 24.02.2022.

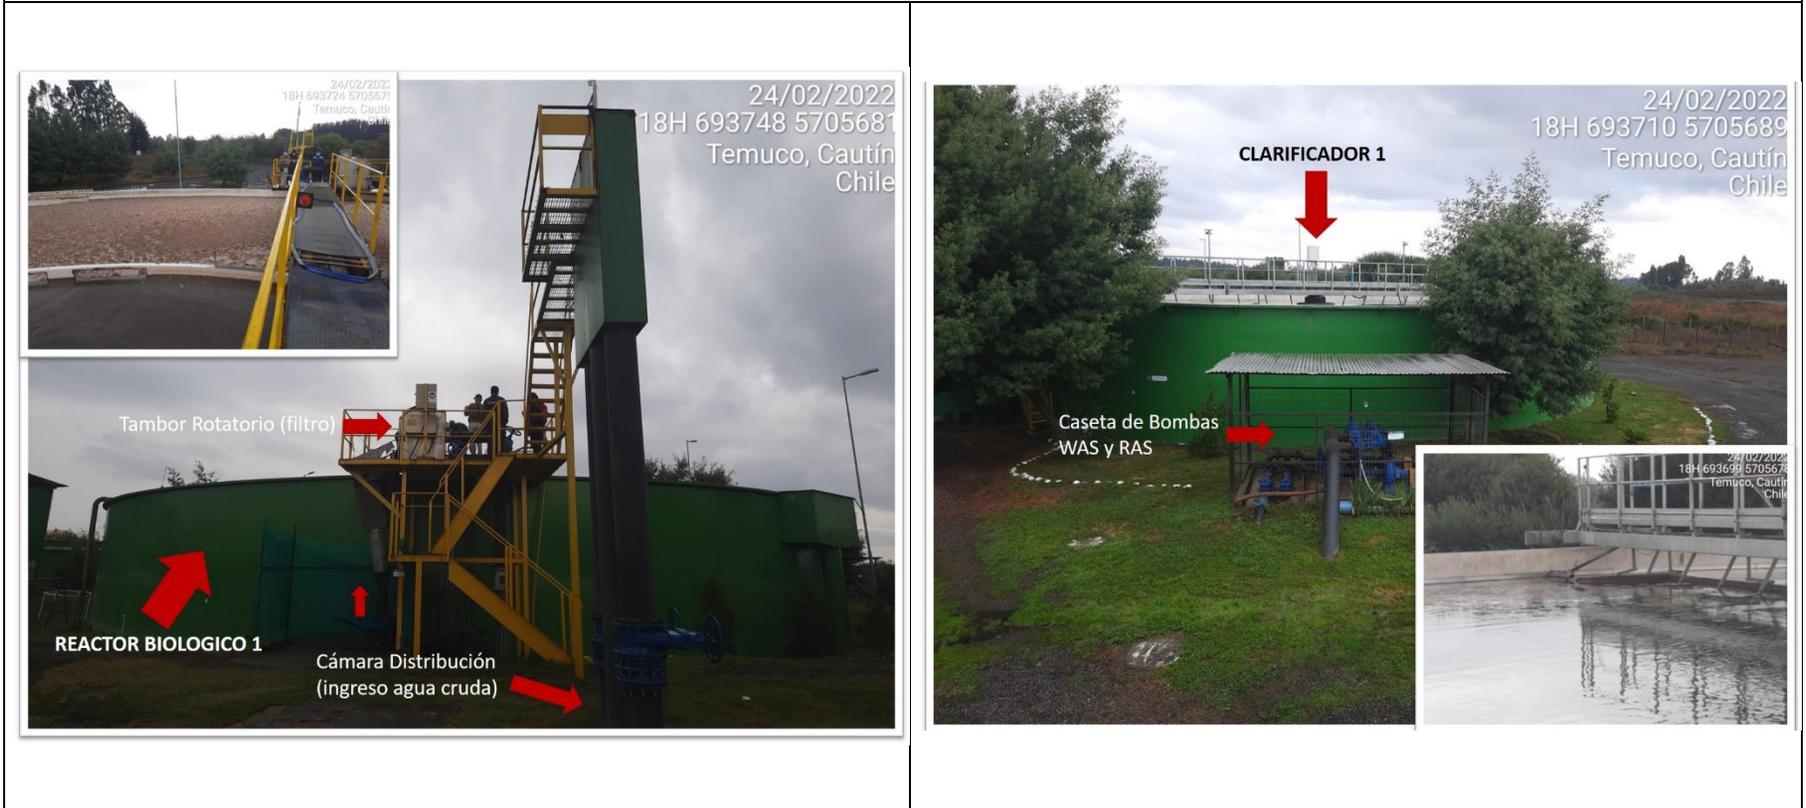
4. Se observan 2 reactores biológicos aireados, de forma cilíndrica y de iguales características y dimensiones (reactor 1 y 2 respectivamente), de diámetro total 30 m y altura de 4,5 m. Cada reactor está conectado con 1 clarificador (en total 2 clarificadores de iguales características) también de formas cilíndricas con diámetro igual a 25 m y altura de 4,5 m aproximadamente (ver fotografías 1, 2, 3 y 4).

Fotografía 1.	Fecha: 24-02-2022.	Fotografía 1.	Fecha: 24-02-2022.
<p>Descripción del medio de prueba: En la fotografía se observa de color verde el reactor biológico 1 de la PTAS Labranza. En la parte de superior del reactor 1, y al igual que en el reactor 2, se observa un filtro rotatorio (tamiz) para la remoción de sólidos finos. Por último, en la fotografía superior izquierda se observa la superficie del reactor biológico aeróbico con alta presencia de espuma café lo que evidencia un funcionamiento anormal del sistema de tratamiento biológico, que en este caso corresponde a lodos activados.</p>		<p>Descripción del medio de prueba: En la fotografía se observa el clarificador 1, el cual se encuentra conectado al reactor 1. En la superficie se constata lodo flotando disperso (flóculos) y materia orgánica adherida por el perímetro donde vierte el clarificado. En la parte exterior del sedimentador se observa una caseta donde se encuentran instaladas las bombas del WAS y RAS (purga hacia el sistema de tratamiento de lodo y recirculación de lodo al reactor, respectivamente).</p>

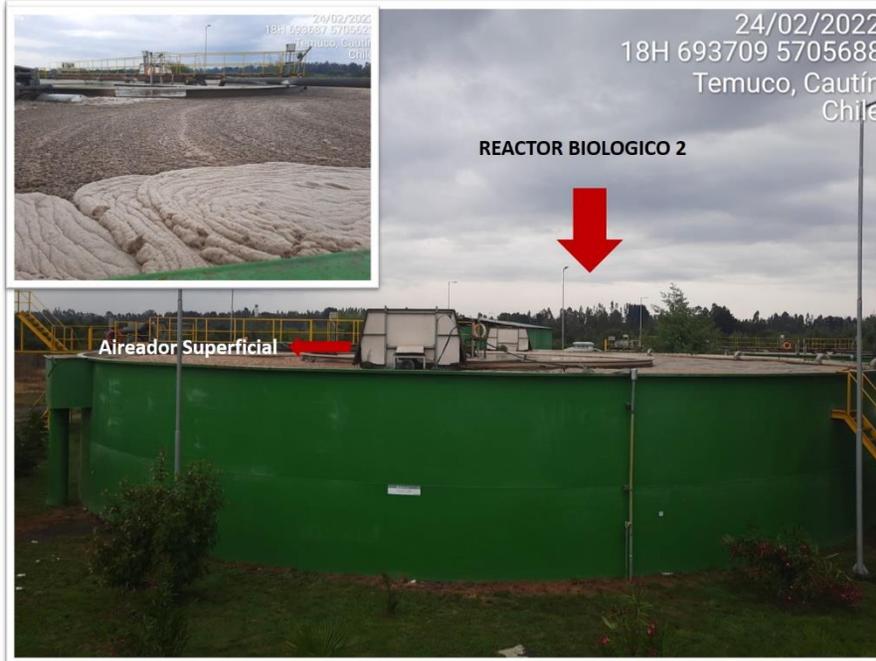
Fotografía 3.

Descripción del medio de prueba: En la fotografía se observa de color verde el reactor biológico 2 de la PTAS Labranza. En la parte de superior del reactor 2, y al igual que en el reactor 1, se observa un aireador superficial (2 por reactor). Por último, en la fotografía superior izquierda se observa la superficie del reactor biológico aeróbico con alta presencia de espuma café lo que evidencia un funcionamiento anormal del sistema de tratamiento biológico, junto a un olor más fuerte de la mezcla, que en este caso corresponde a lodos activados (el reactor 2 se encuentra funcionando con mayores problemas de generación de espuma y sedimentación, evidenciando un tratamiento más deficiente respecto al reactor 1).

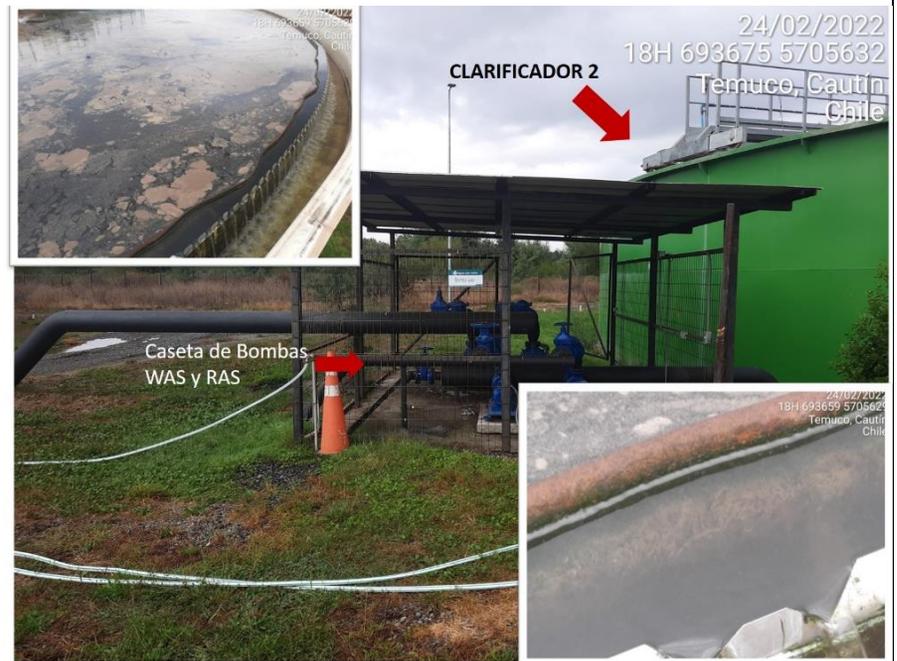
Fotografía 4.

6. Se inspeccionan visualmente los dos clarificadores, observándose solidos flotantes en la superficie, con gran cantidad de solidos en el clarificador 2 (ver fotografía 4). Se observa que los vertederos de ambos clarificadores tienen restos de solidos adheridos por todo el perímetro (perímetro del vertedero de cada clarificador).

Descripción del medio de prueba: En la fotografía se observa el clarificador 2, el cual de igual forma se encuentra conectado al reactor 2. En la superficie se constata lodo flotando disperso en toda la superficie (flóculos) y una capa gruesa de sólidos o flóculos adheridos por el perímetro donde vierte el clarificado (en este sedimentador el olor es más intenso al subir, producto de este lodo que flota en la superficie). De igual forma, en la parte exterior del sedimentador se observa una caseta donde se encuentran instaladas las bombas del WAS y RAS (purga hacia el sistema de tratamiento de lodo y recirculación de lodo al reactor, respectivamente).

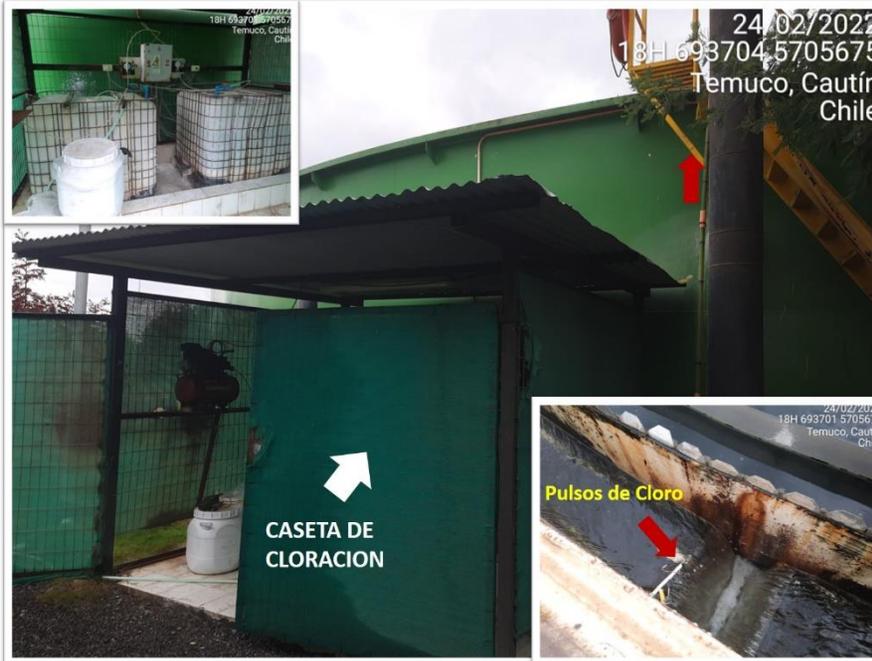
Fotografía 5.

7. A un costado de cada clarificador se observa el sistema de desinfección, que corresponde a una caseta techada con rejas metálica y pretil, que consta de dos (2) bins de 1 m³ c/u, donde se aplica hipoclorito de calcio a través de bombas peristálticas que adicionan el producto hasta arriba, aplicando en la tubería de descarga de cada clarificador (ver fotografías 5 y 6). Se constata que no existe decloración ni cámara de contacto.
8. El efluente clorado proveniente de cada clarificador es conducido a una cámara de muestreo, donde pasa todo el efluente de la PTAS.

Descripción del medio de prueba: En la fotografía se observa la caseta de cloración a un costado del sedimentador 1. Al interior de la caseta se constatan 2 bins de 1 m³ c/u donde se prepara la mezcla de hipoclorito de calcio. También se observan dos bombas peristálticas que impulsan la solución desinfectante hacia arriba hasta donde se realiza la adición (justo en la descarga del clarificado del sedimentador). No se constata un sistema de decloración.

- b) En relación al sistema de desinfección del efluente tratado, se constata que no se encuentra implementado el mismo sistema de desinfección del proyecto aprobado ambientalmente, que corresponde a una cámara de contacto conformada por una serie de canales de hormigón, seguido de una canaleta Parshall, en la cual se aforaría el caudal efluente del sistema. Adicionalmente, el proyecto aprobado contempla instalar en un edificio la sala de los cilindros de gas cloro que se utilizaría para la desinfección, y en una sala contigua los equipos de dosificación y emergencia. Al respecto, en inspección ambiental de fecha 24.02.2022 de la SMA se constata que la desinfección del efluente se lleva a cabo aplicando, en el vertedero superior de cada sedimentador o clarificador, una solución de hipoclorito de calcio, que se dosifica por pulsos a través de una manguera delgada color blanco. Este sistema de dosificación de hipoclorito de calcio constatado está conformado por una caseta techada con reja metálica y pretil, ubicado a un costado de cada clarificador o sedimentador secundario, donde se encuentran instaladas las bombas peristálticas y 2 bins de 1 m³ c/u para la preparación de la solución desinfectante (ver fotografías 5 y 6).

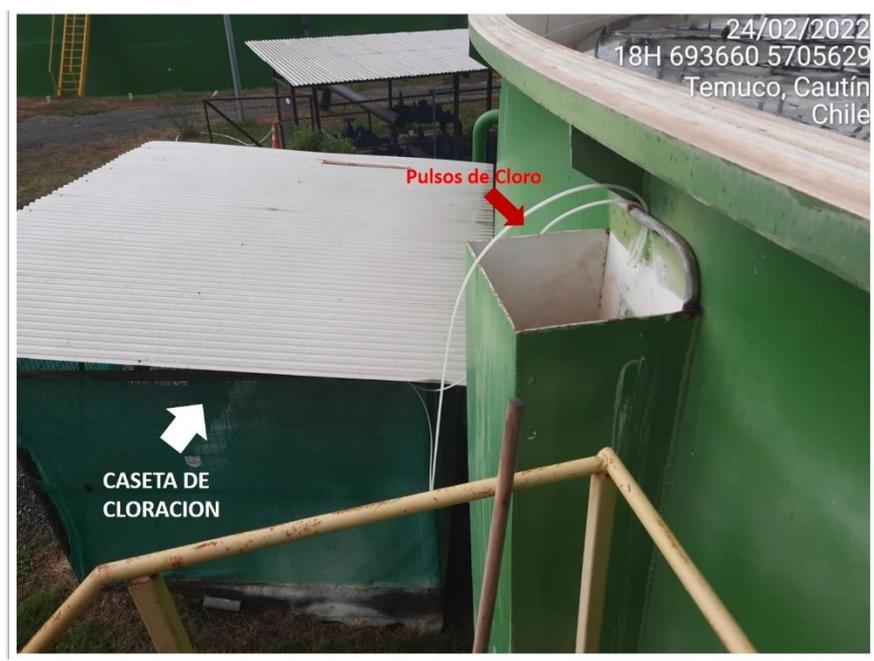
Fotografía 6.

Descripción del medio de prueba: En la fotografía se observa la caseta de cloración a un costado del sedimentador 2, de las mismas características a la otra caseta de cloración del sedimentador 1. Al respecto al interior de la caseta se constatan las mismas unidades y bombas peristálticas que impulsan la solución desinfectante (hipoclorito de calcio) a la parte superior del sedimentador 2, donde descende todo el clarificado del sedimentador hacia la cámara de muestreo y posterior descarga final. No se constata un sistema de decloración.

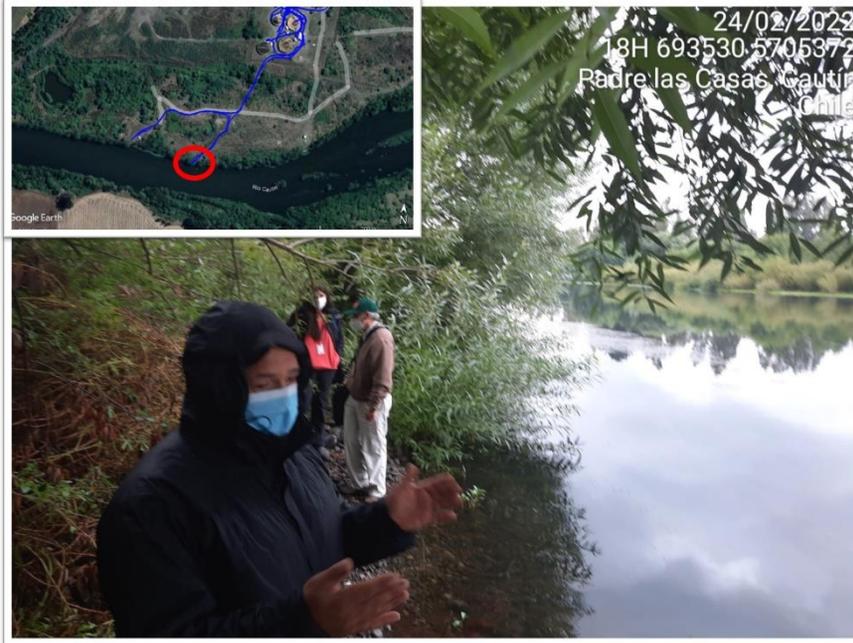
Fotografía 7.

1. Se procede a realizar un recorrido a pie al punto de descarga en el río Cautín del efluente tratado, a unos 220 metros en línea recta aproximadamente (al sur de la PTAS). En este punto se logra ver tenuemente la tubería que ingresa al río Cautín, sin embargo, no se aprecia la descarga del efluente propiamente tal (corriente de agua o burbujeo). Al momento de la inspección no se observa espuma o residuos sólidos a simple vista (ver fotografías 7 y 8). Luego se procede a recorrer a pie unos 140 metros aguas debajo de la descarga, lugar donde se informa se toman las muestras en la orilla del cuerpo receptor.

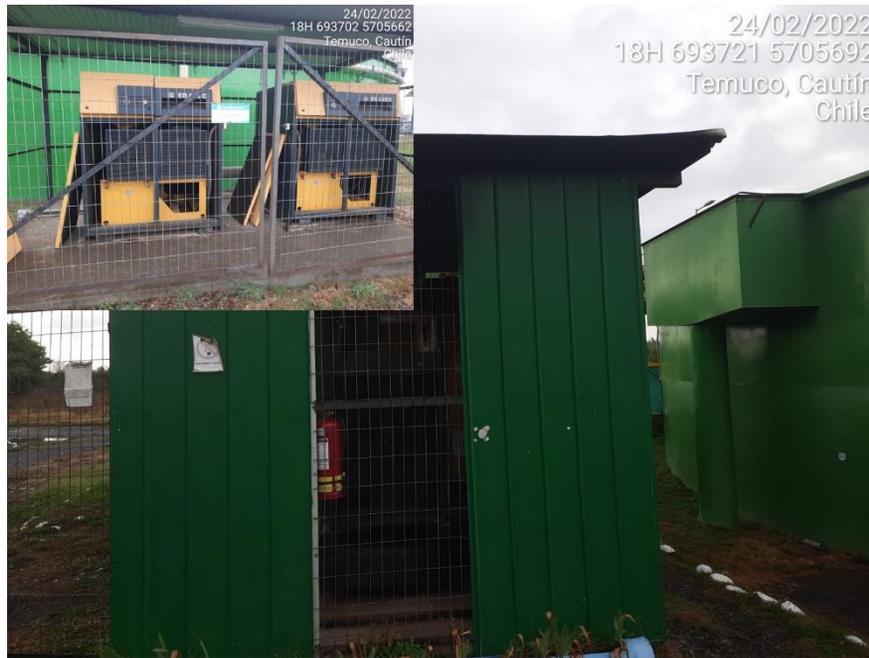
Fotografía 9.

3. A un costado del estanque se observan instalados 2 sopladores en cada reactor, los cuales operan en forma alternada según se informa (ver fotografía 9).

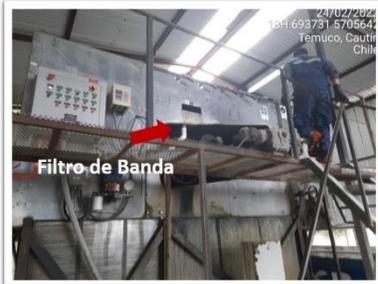
1. Se procede a inspeccionar el sistema de deshidratado y disposición de lodos. Se constata un galpón metálico techado donde se observan 3 bins con agitación (1 m³) para la aplicación de polímero, que se inyecta a la línea de lodos proveniente de los clarificadores secundarios. Se informa al fiscalizador que el lodo con el polímero agregado ingresa al filtro de banda que corresponde a la unidad de tratamiento principal del sistema de deshidratado de lodo. A la hora de la fiscalización el sistema de deshidratado no encuentra operativo por una falla eléctrica en el filtro de banda según se informa (caudalímetro de lodo está en cero (0) l/s y registra un totalizado igual a 44584 m³).

GALPÓN SISTEMA DE DESHIDRATADO DE LODO
